## Athlon Verkaufsexpertise

| <b>Berichtsnummer :</b> | <b>0000000940676-DE949</b> | | |
| <b>Amtl. Kennzeichen :</b> | <b>D-AR 670E</b> | | |

#### Volvo V60 Kombi .

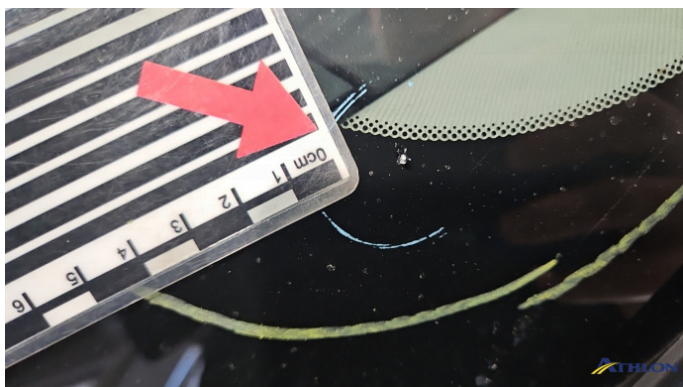
| 1. | Windschutzscheibe | Beschädigt |

1. Windschutzscheibe  
Beschädigt

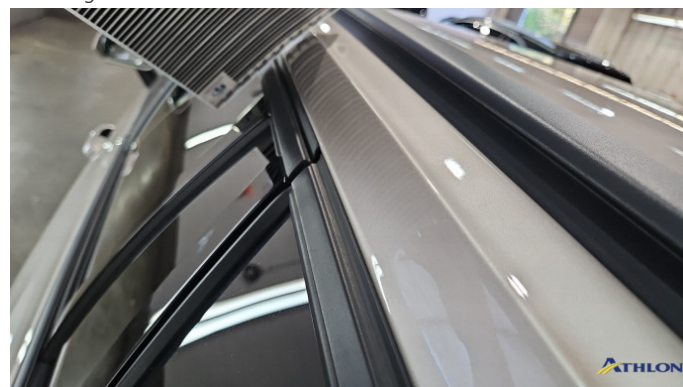
| 2. | Dachrahmen - Links | 1 Delle |

2. Dachrahmen - Links  
1 Delle

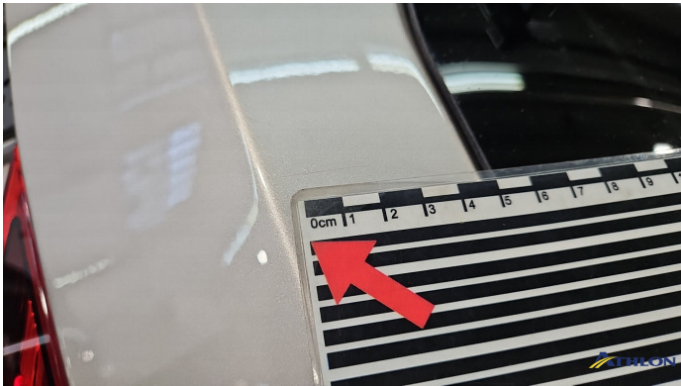
| 3. | Heckklappe | Kratzer |

3. Heckklappe  
Kratzer

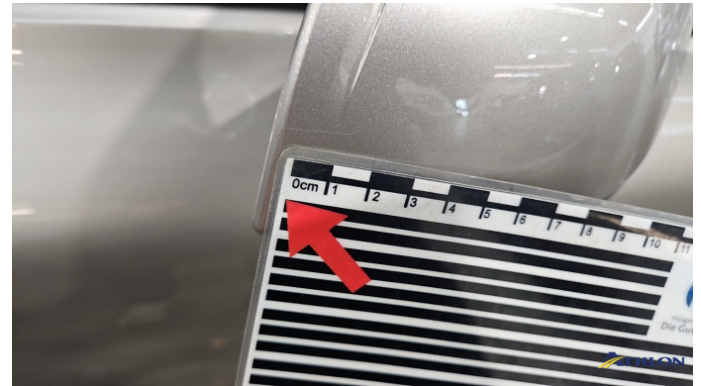
| 4. | Außenspiegel Gehäuse - Rechts | Kratzer |

4. Außenspiegel Gehäuse - Rechts  
Kratzer

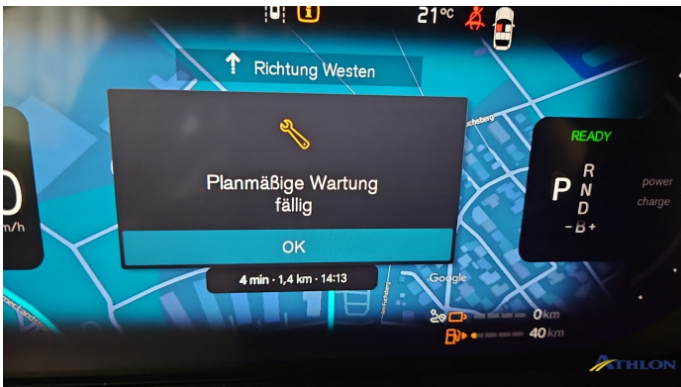
| 5. | Wartung Fällig | Fehlt |

5. Wartung Fällig  
Fehlt
