## Athlon Verkaufsexpertise

| <b>Berichtsnummer :</b> | <b>0000000940677-DE949</b> | | |

#### Mercedes-Benz GLC .

| Erstzulassung / Baujahr: | <b>22.09.2025 / 2025</b> | Besichtigungsdatum/-ort: | <b>28.08.2026 Düren</b> |

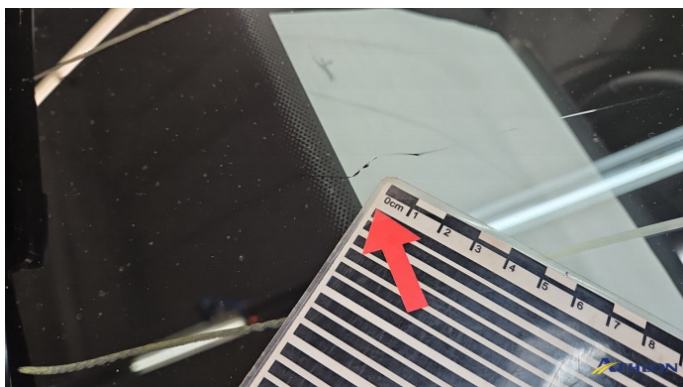
| 1. | Windschutzscheibe | Beschädigt |

1. Windschutzscheibe  
Beschädigt

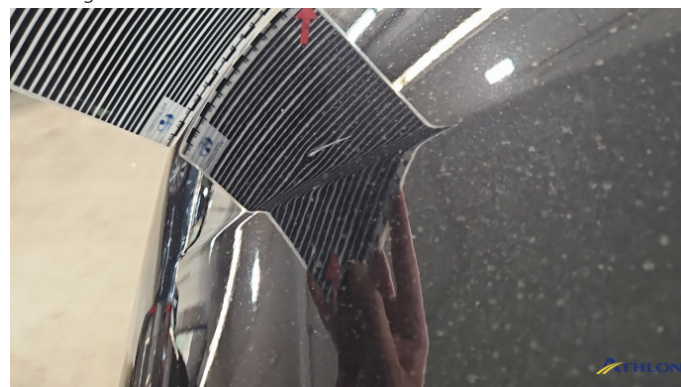
| 2. | Motorhaube | 1 Delle |

2. Motorhaube  
1 Delle

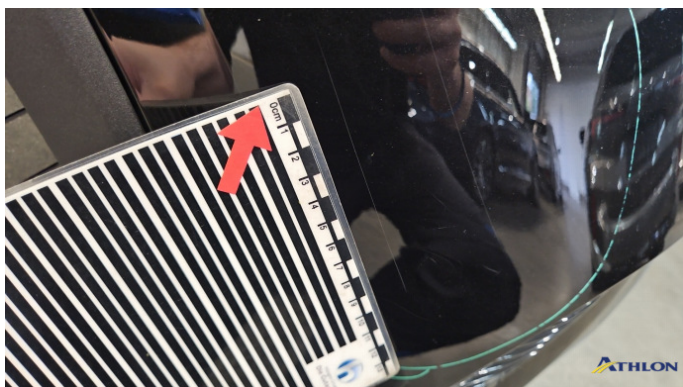
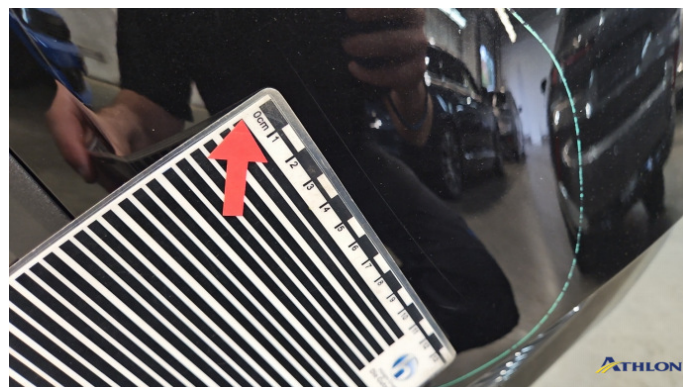
| 3. | Stoßfänger Vorne | Kratzer |

3. Stoßfänger Vorne  
Kratzer

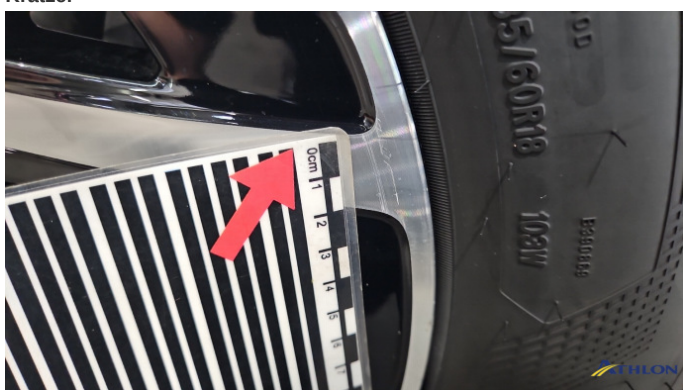
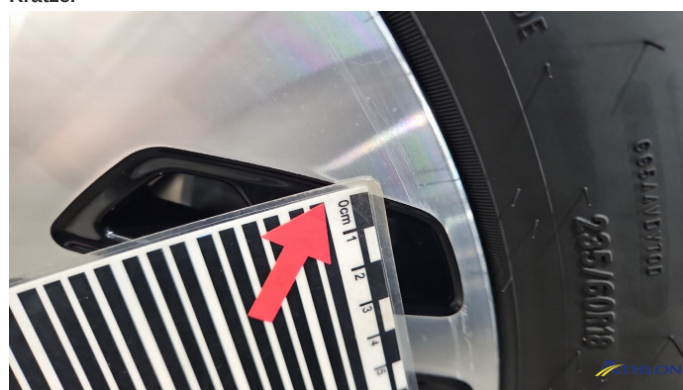
| 4. | Felge Vorne - Links | Kratzer |

4. Felge Vorne - Links  
Kratzer

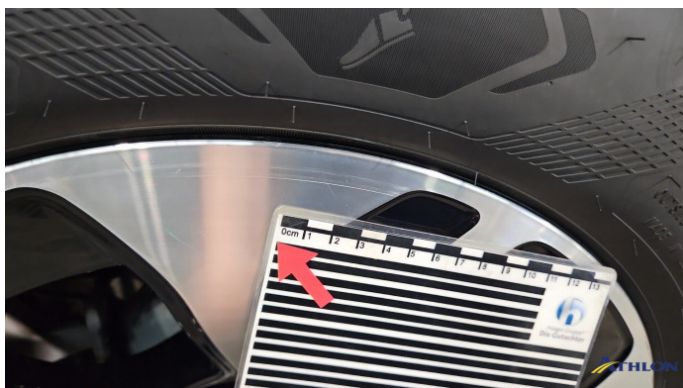
| 5. | Felge Hinten - Links | Kratzer |

5. Felge Hinten - Links  
Kratzer

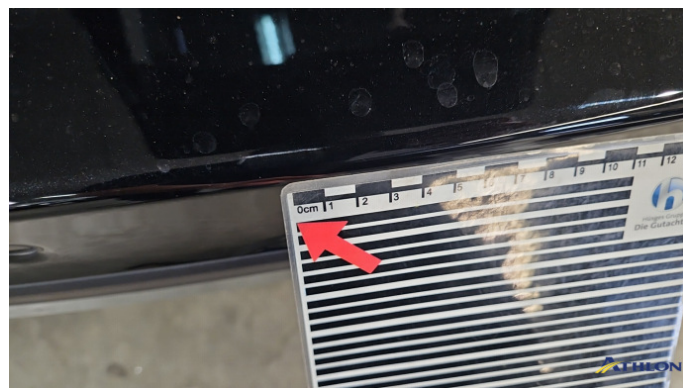
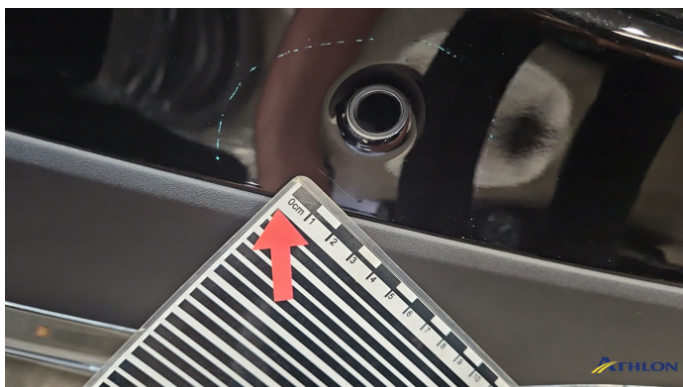
| 6. | Stoßfänger Hinten | Kratzer |

6. Stoßfänger Hinten  
Kratzer

6. Stoßfänger Hinten  
**Kratzer**

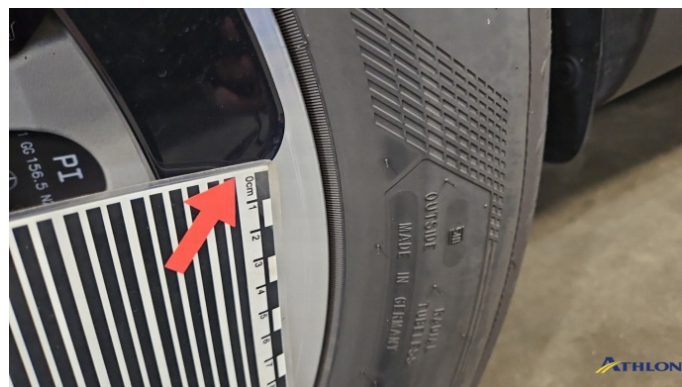
| 7. | Felge Hinten - Rechts | Kratzer |

7. Felge Hinten - Rechts  
**Kratzer**

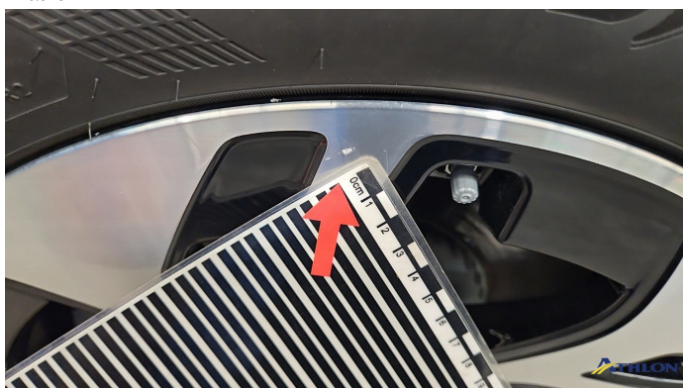
| 8. | Felge Vorne - Rechts | Kratzer |

8. Felge Vorne - Rechts  
**Kratzer**

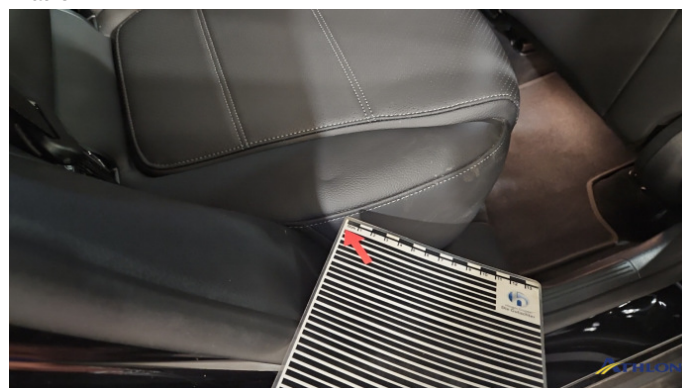
| 10. | Sitzbank - Hinten | Gebrauchsspuren |

10. Sitzbank - Hinten  
**Gebrauchsspuren**
