Athlon Verkaufsexpertise

Kunde :	Athlon Germany KD	Vertragsnummer :	12220485
Berichtsnummer :	0000000906887-DE949		
Amtl. Kennzeichen :	BO-QY 4680

Opel Corsa F .

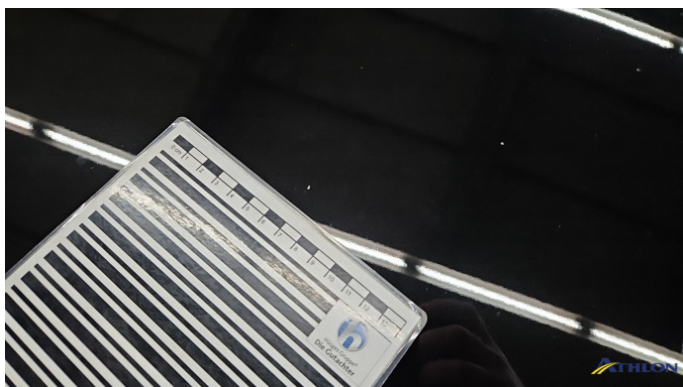
1. Motorhaube
Steinschlag

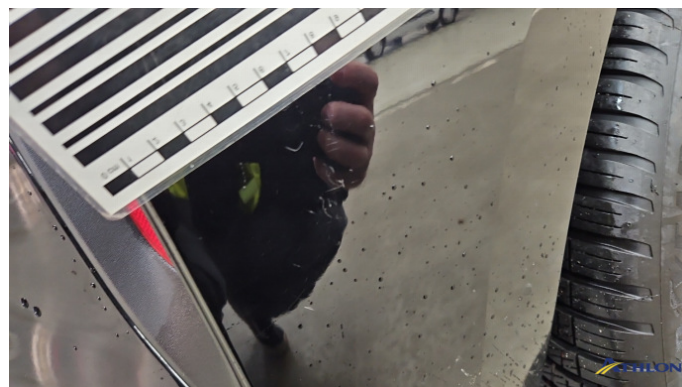
2. Stoßfänger Hinten
Kratzer

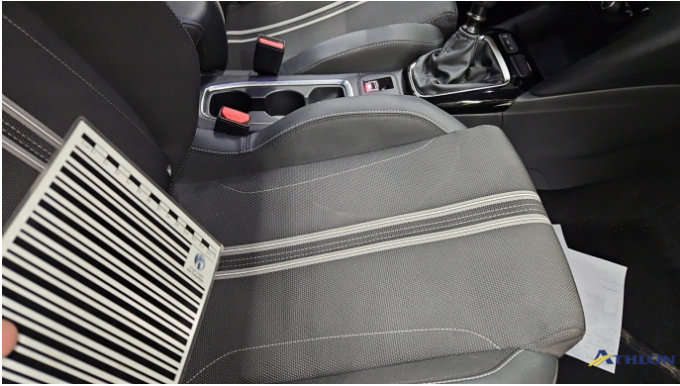
3. Sitz - Vorne - Rechts: Kissen
Verschmutzt (leicht)

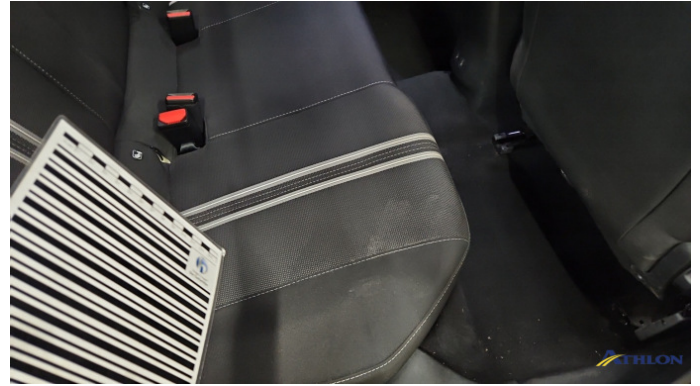
4. Sitzbank - Hinten: Kissen
Verschmutzt (mittel)
