Athlon Verkaufsexpertise

Kunde :	Athlon Germany KD	Vertragsnummer :	12219564
Berichtsnummer :	0000000908389-DE949		
Amtl. Kennzeichen :	BO-QY 4523

Opel Mokka .

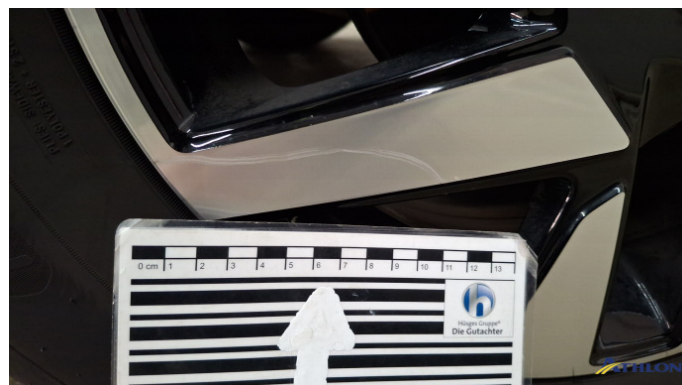
2. Felge Vorne - Rechts
Kratzer

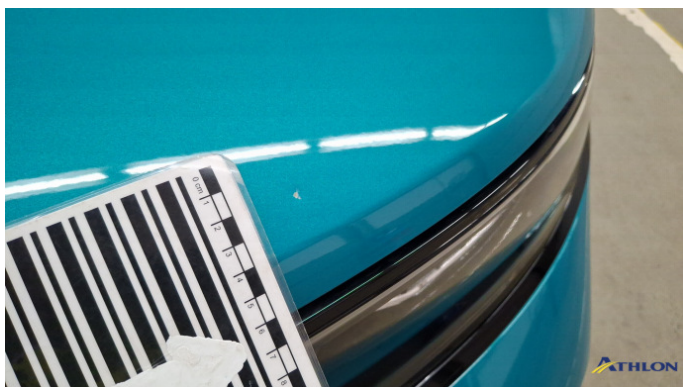
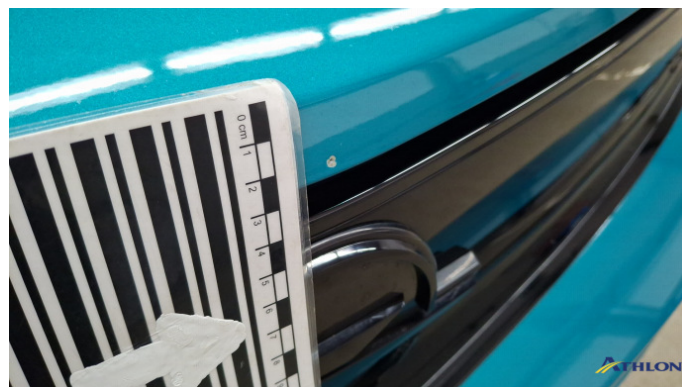
3. Motorhaube
Steinschlag

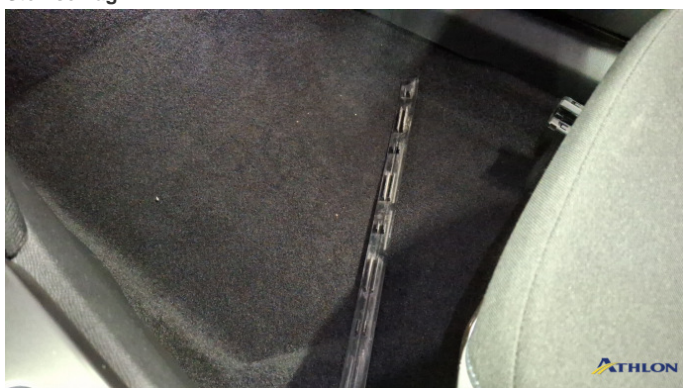
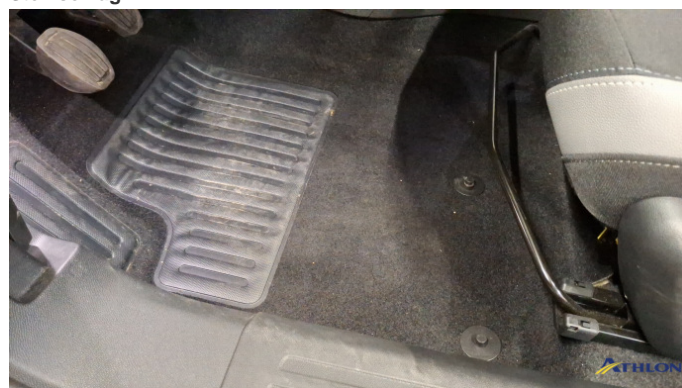
4. Fußmatten Vorn
Fehlt

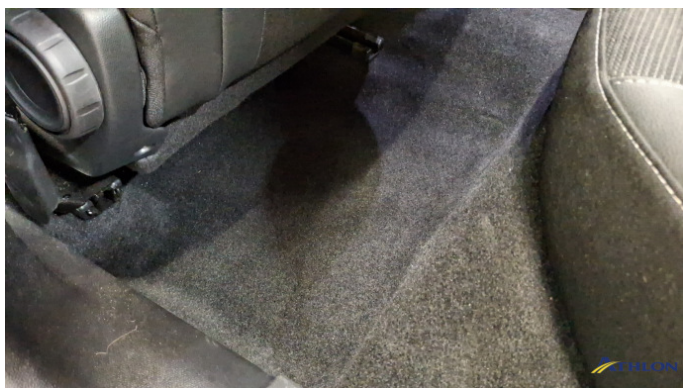
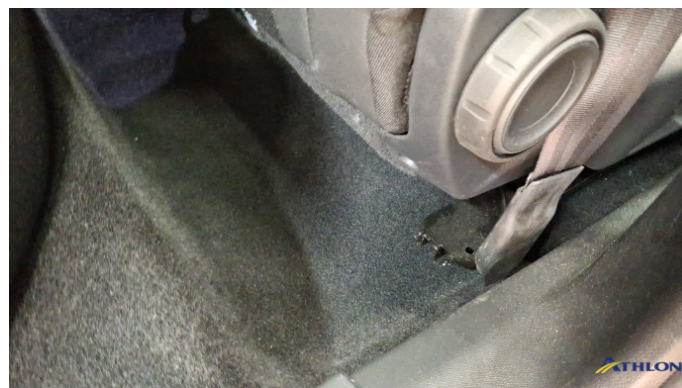
5. Fußmatten Hinten
Fehlt

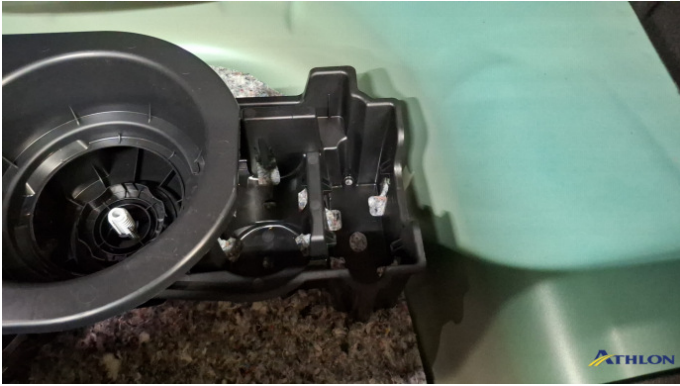
8. Tire-fit Füllmittel
Fehlt

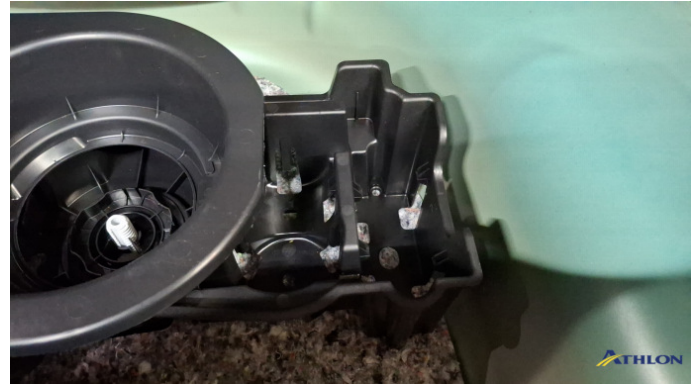
9. Tire-fit Kompressor
Fehlt
