## Condizione Relazione

| Numero di rapporto: | 0000000880380-IT867 | Numero di contratto: | 763887 |

## Peugeot 3008;Suv;Diesel;Automatic;Black

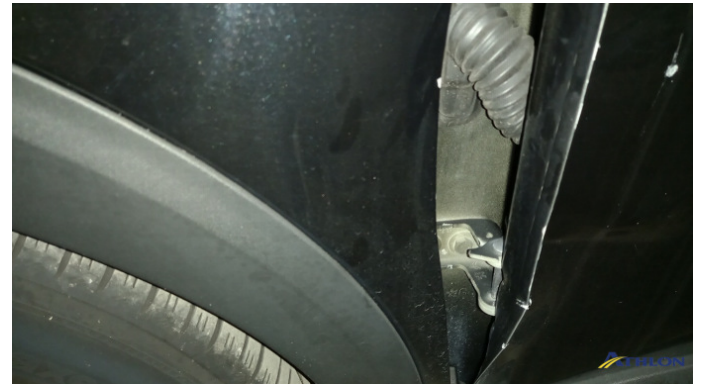
1.  
Ammaccature/rigonfiamenti

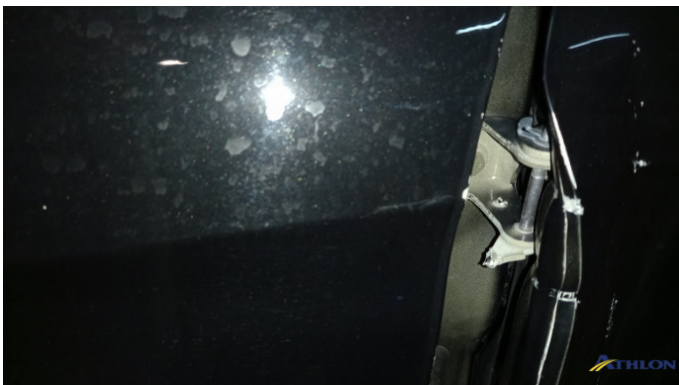
1.  
Ammaccature/rigonfiamenti

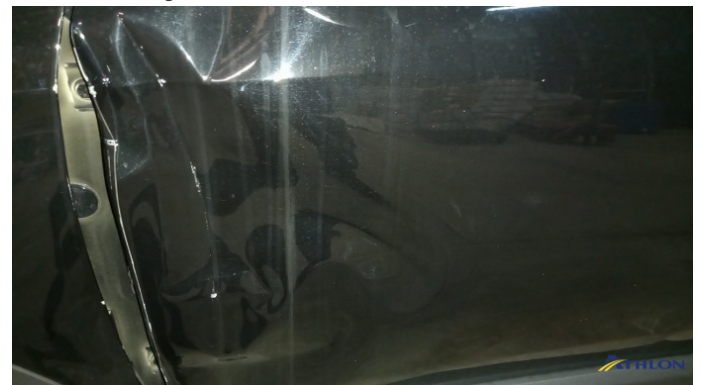
2.  
Ammaccature/rigonfiamenti

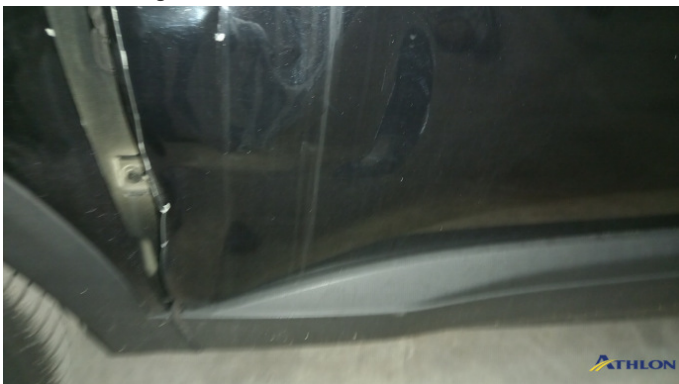
2.  
Ammaccature/rigonfiamenti

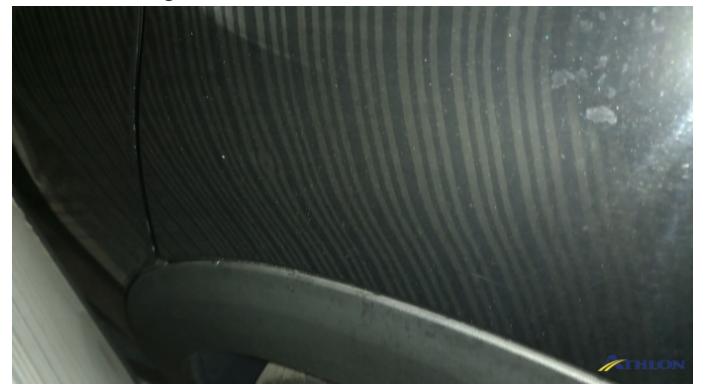
3. parete laterale - posteriore - sinistra  
Ammaccature/rigonfiamenti

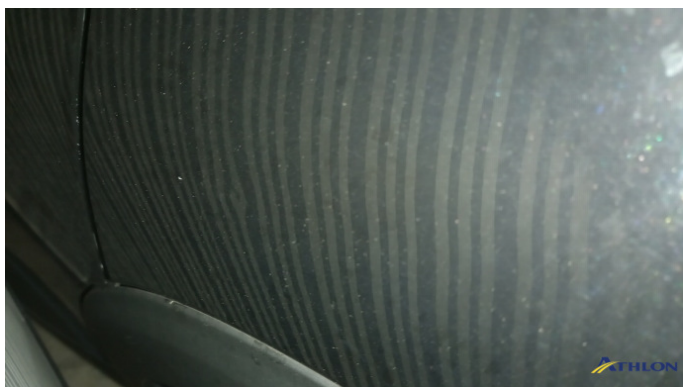
4. parete laterale - posteriore - sinistra  
**Ammaccature/rigonfiamenti**

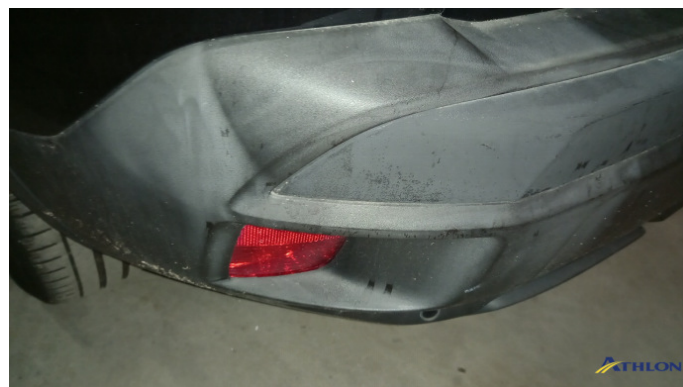
5. paraurti posteriore  
**Ammaccature/rigonfiamenti**

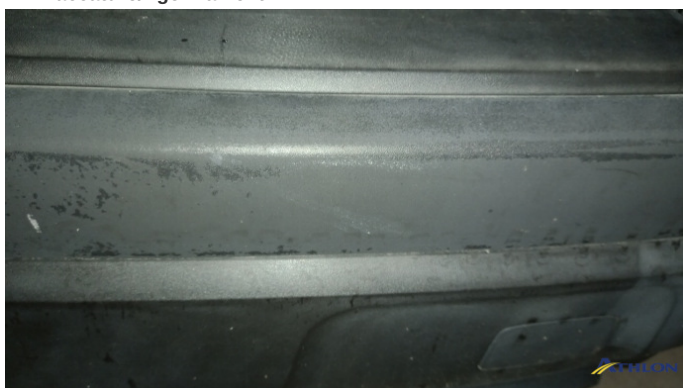
5. paraurti posteriore  
**Ammaccature/rigonfiamenti**

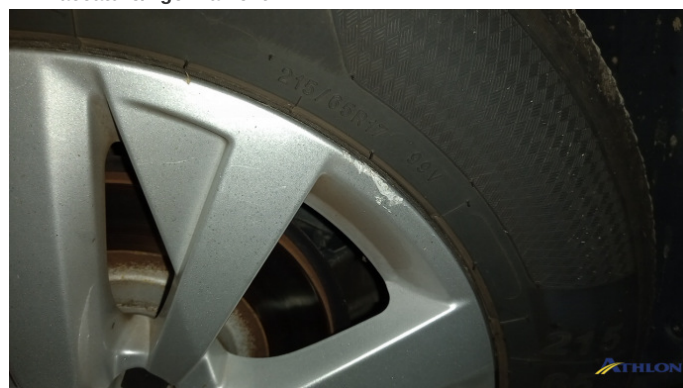
6. cerchione posteriore - destra  
**Graffio/Rigature**

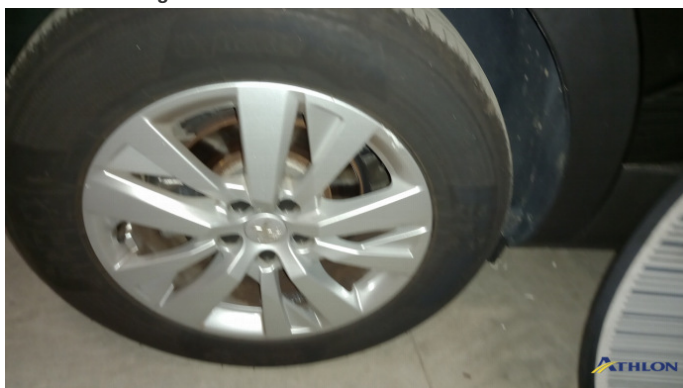
6. cerchione posteriore - destra  
**Graffio/Rigature**

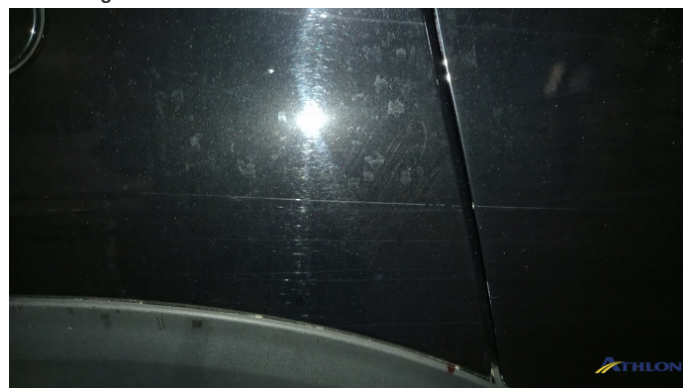
7. parete laterale - posteriore - destra  
**Graffio/Rigature**

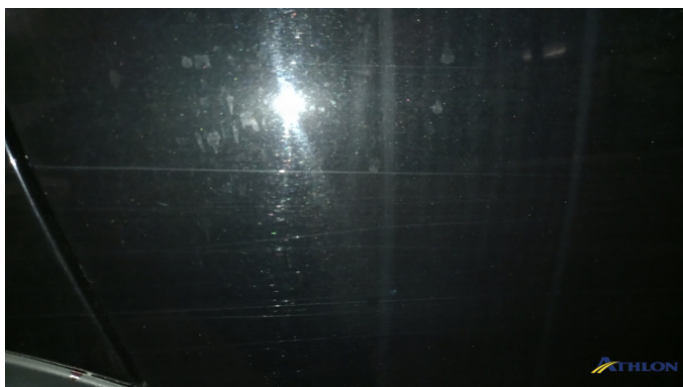
8. porta posteriore - destra  
**Graffio/Rigature**

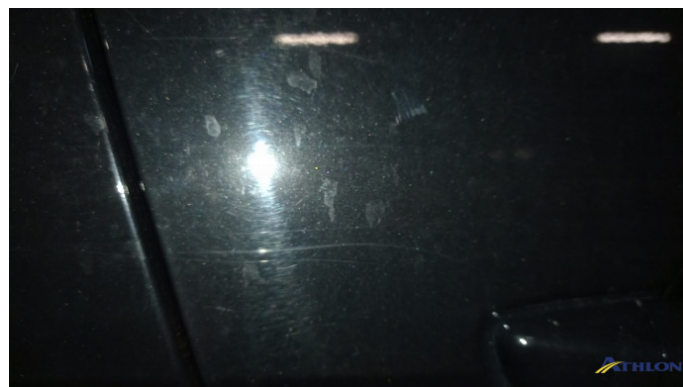
8. porta posteriore - destra  
**Graffio/Rigature**

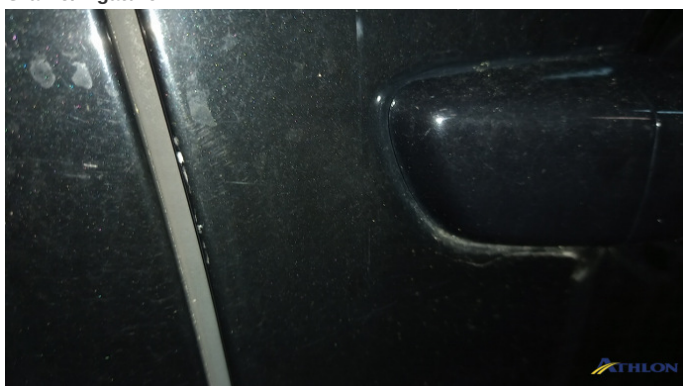
9. porta anteriore - destra  
**Graffio/Rigature**

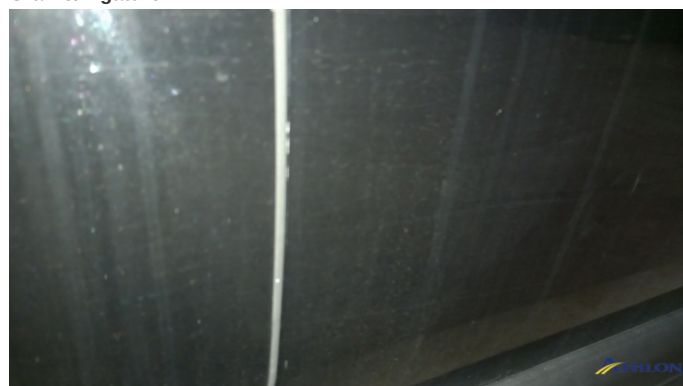
9. porta anteriore - destra  
**Graffio/Rigature**

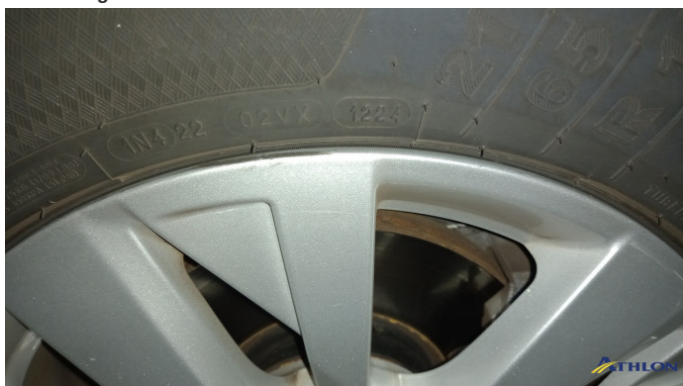
10. cerchione anteriore - destra  
**Graffio/Rigature**

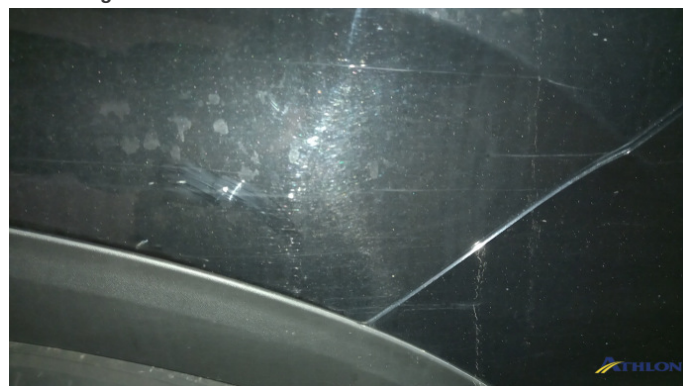
11. Parafango anteriore - destro  
**Graffio/Rigature**

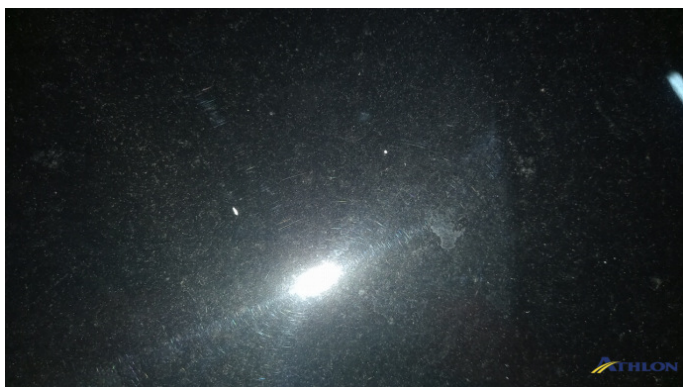
12. cofano  
Graffio/Rigature

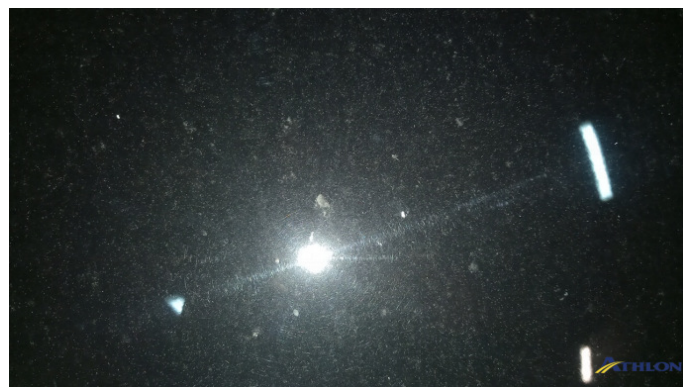
12. cofano  
Graffio/Rigature

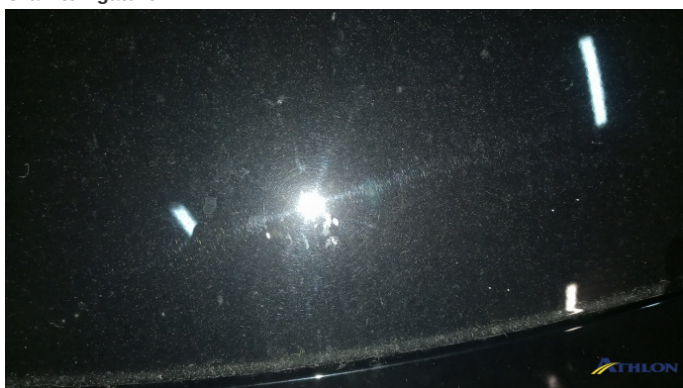
12. cofano  
Graffio/Rigature

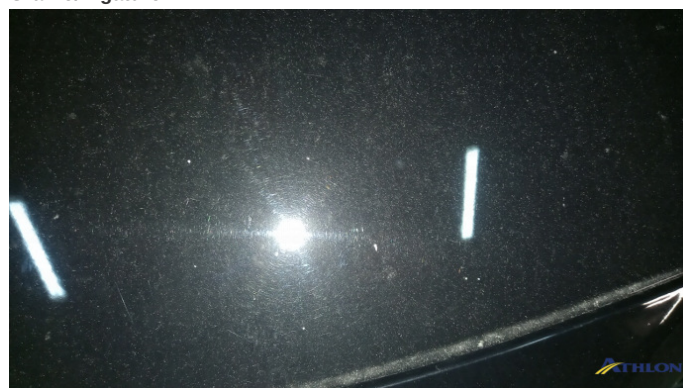
12. cofano  
Graffio/Rigature

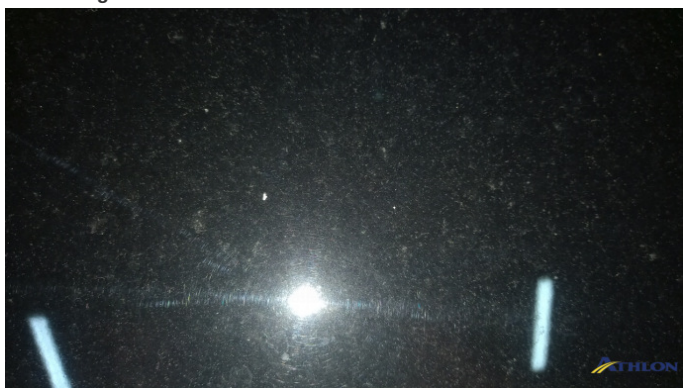
12. cofano  
Graffio/Rigature

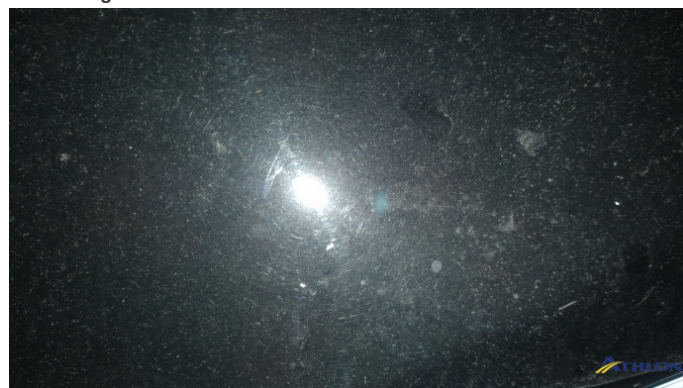
12. cofano  
Graffio/Rigature

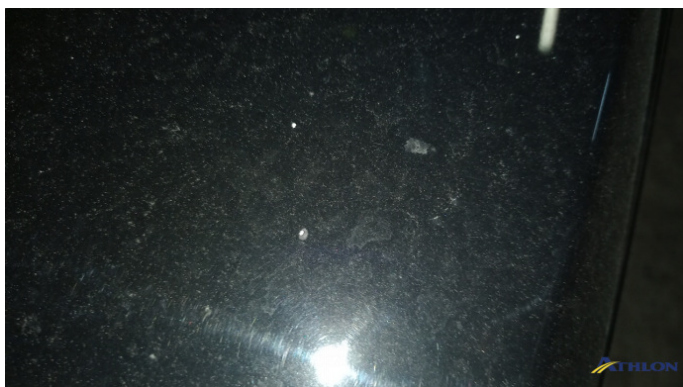
12. cofano  
**Graffio/Rigature**

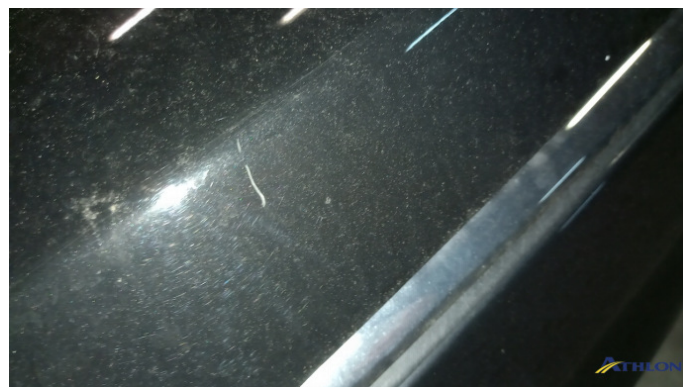
12. cofano  
**Graffio/Rigature**

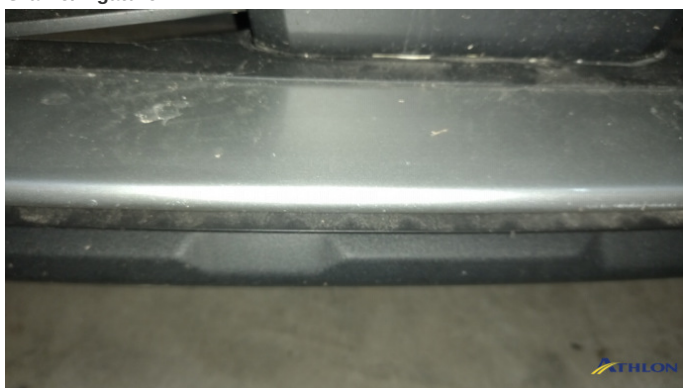
13. spoiler anteriore  
**Graffio/Rigature**

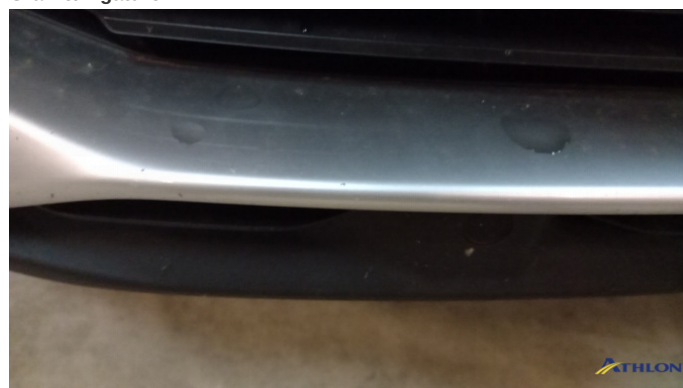
13. spoiler anteriore  
**Graffio/Rigature**

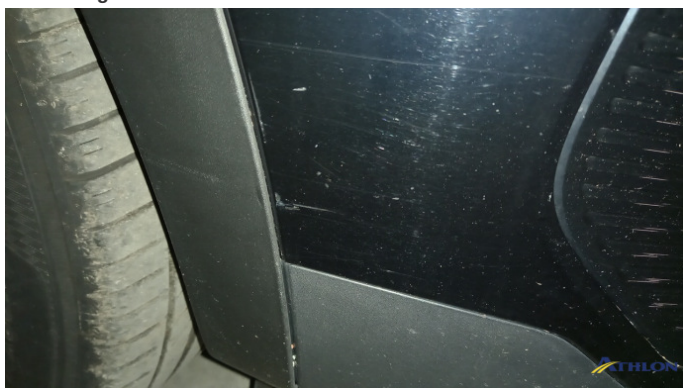
13. spoiler anteriore  
**Graffio/Rigature**

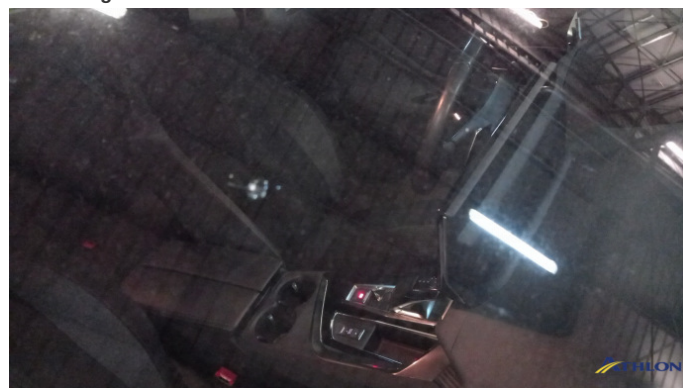
14. Parabrezza  
**Rotto**

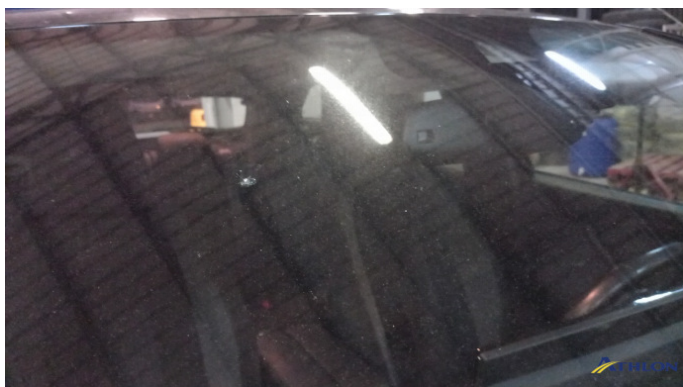
14. Parabrezza  
**Rotto**

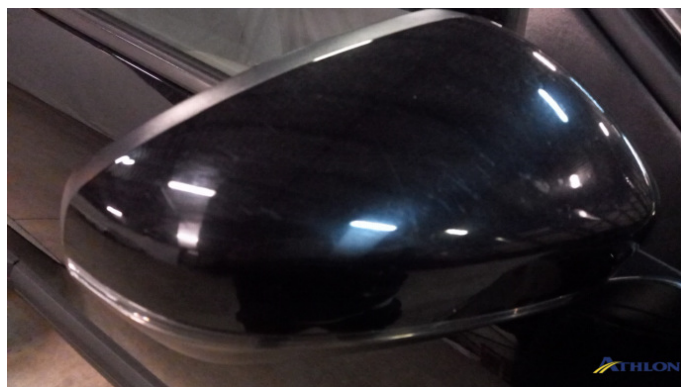
15. retrovisore esterno scatola - destro  
**Graffi superficiali**

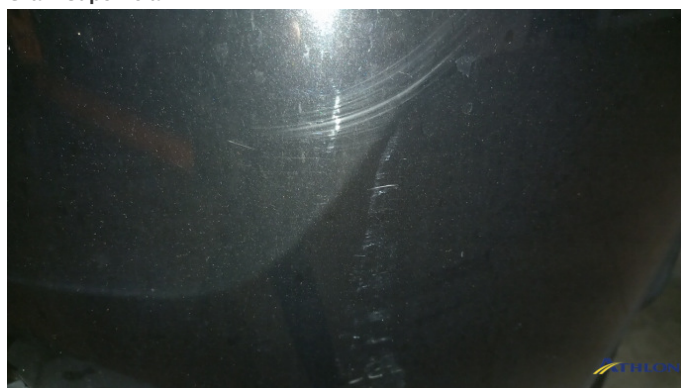
17. parete laterale - posteriore - destra  
**Graffi superficiali**

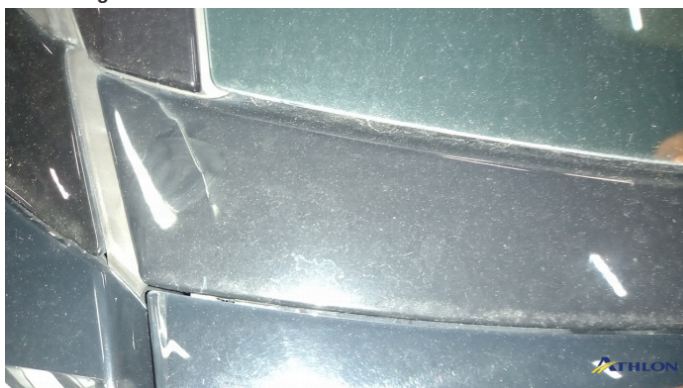
18. portello posteriore  
**Graffio/Rigature**

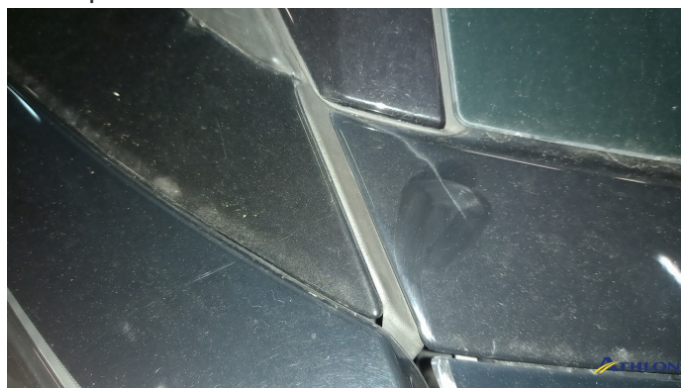
18. portello posteriore  
**Graffio/Rigature**

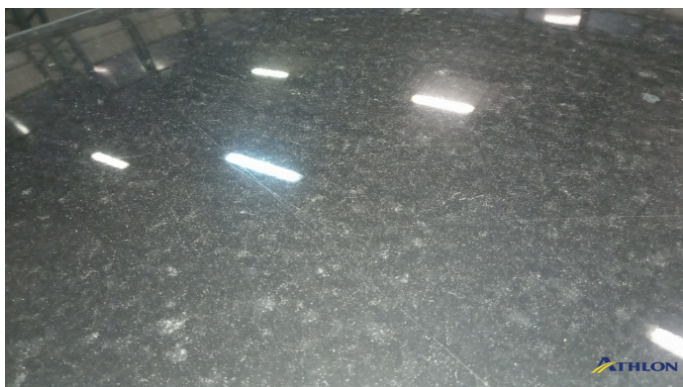
19. tetto  
Graffio/Rigature

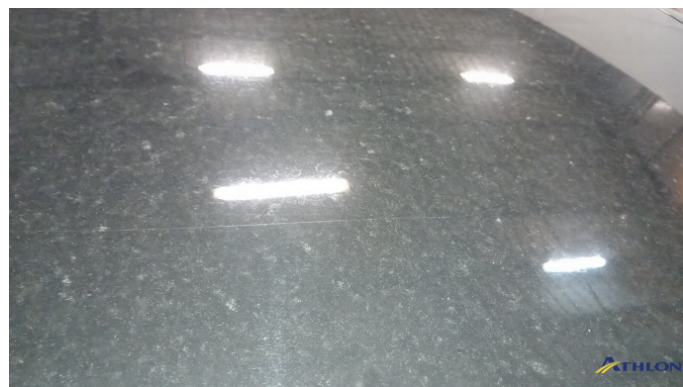
19. tetto  
Graffio/Rigature
