## Athlon Verkaufsexpertise

<b>Kunde :</b>	<b>Athlon Germany KD</b>	<b>Vertragsnummer :</b>	<b>12163950</b>
<b>Berichtsnummer :</b>	<b>0000000913092-DE949</b>		
<b>Amtl. Kennzeichen :</b>	<b>MA-HA 169</b>

#### Skoda Karoq .

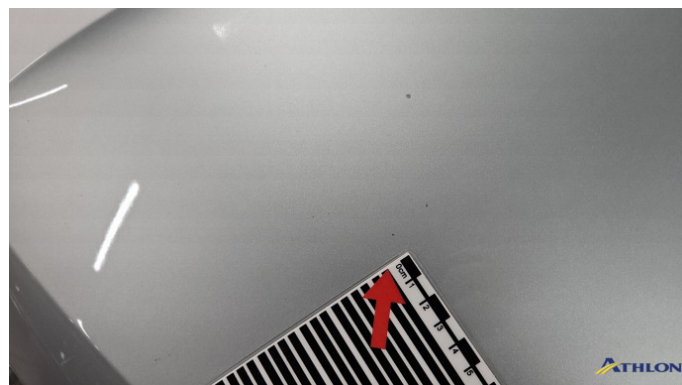
1. Motorhaube  
Steinschlag

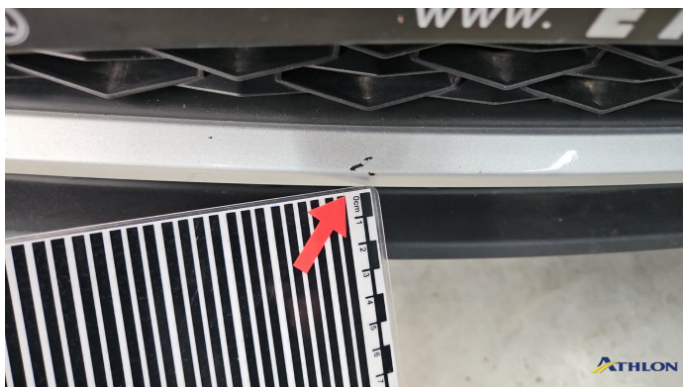
2. Stoßfänger Vorne  
Steinschlag

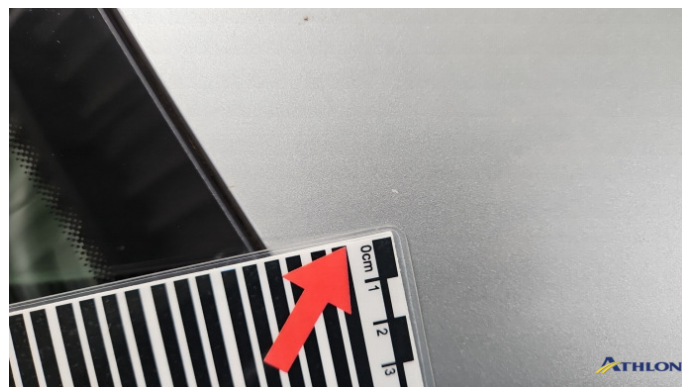
3. Dach  
Steinschlag

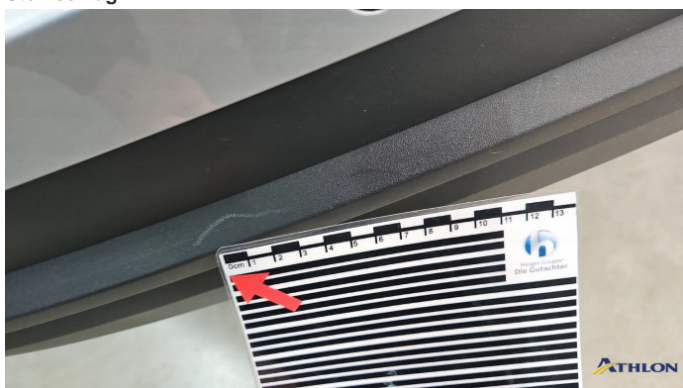
4. Stoßfänger Hinten  
Kratzer

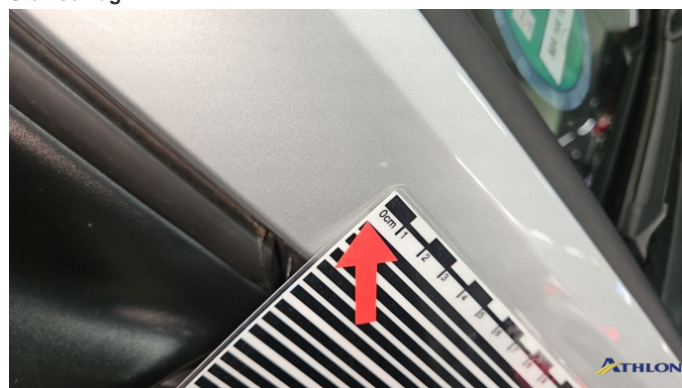
5. A-Säule Vorne - Rechts  
Steinschlag

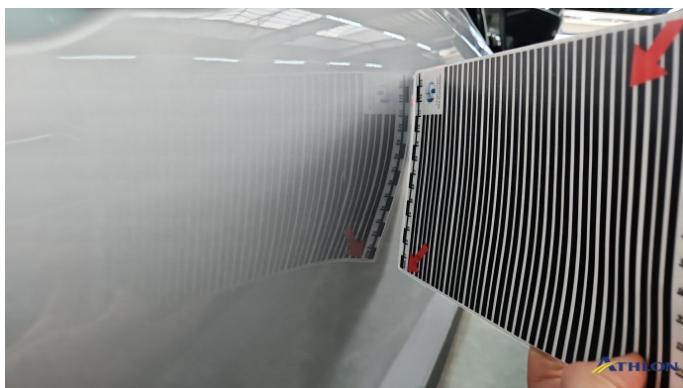
6. Tür Hinten - Rechts  
1 Delle

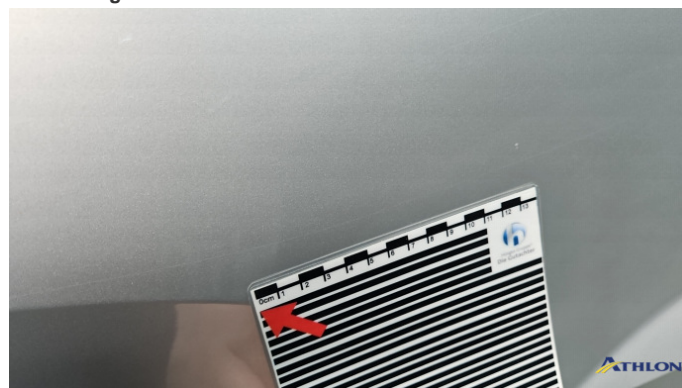
7. Tür Hinten - Rechts  
Kratzer

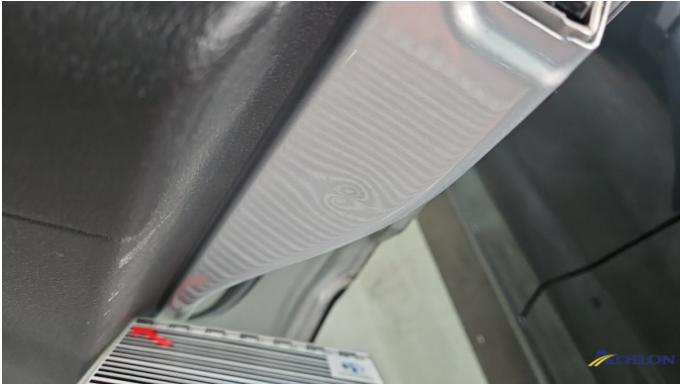
8. Tür Vorne - Rechts  
**Verformt (leicht)**

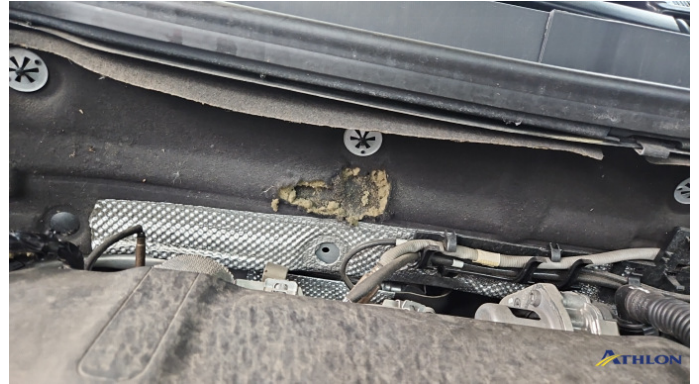
10. Motordämmmaterial  
**Beschädigt**

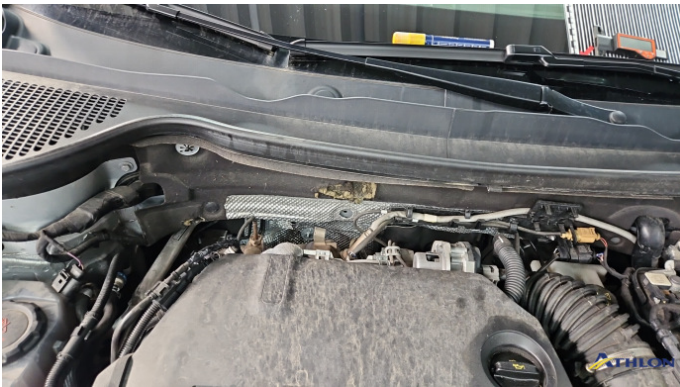
10. Motordämmmaterial  
**Beschädigt**

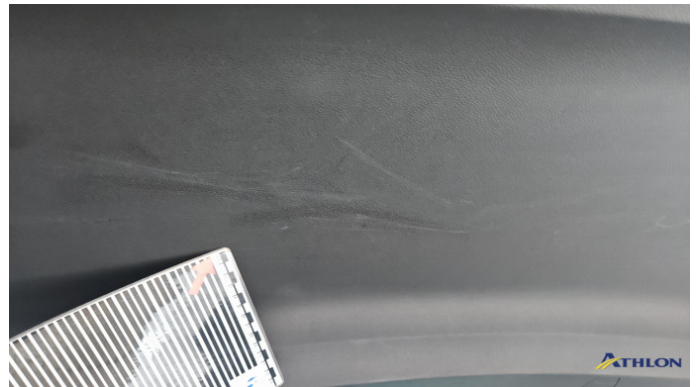
11. Heckdeckelverkleidung  
**Gebrauchsspuren**
