Athlon Verkaufsexpertise

Kunde :	Athlon Germany KD	Vertragsnummer :	12183778
Berichtsnummer :	0000000902189-DE949		
Amtl. Kennzeichen :	LU-TD 66

Mercedes-Benz GLC .

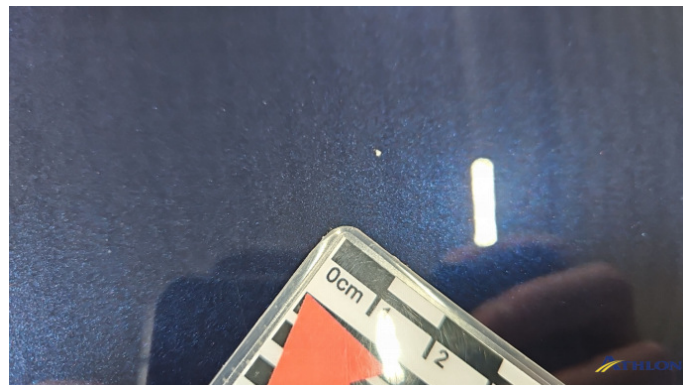
1. Motorhaube
Steinschlag

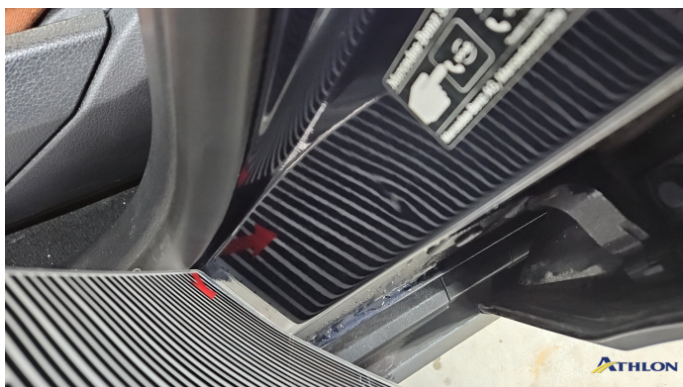
2. Türeinstieg Vorne - Links
Verformt (leicht)

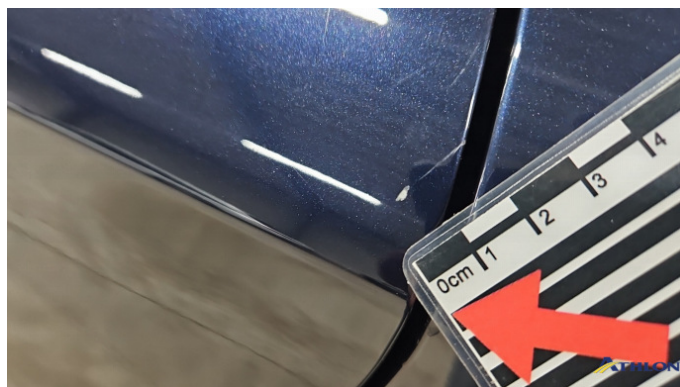
3. Tür Hinten - Links
Kratzer

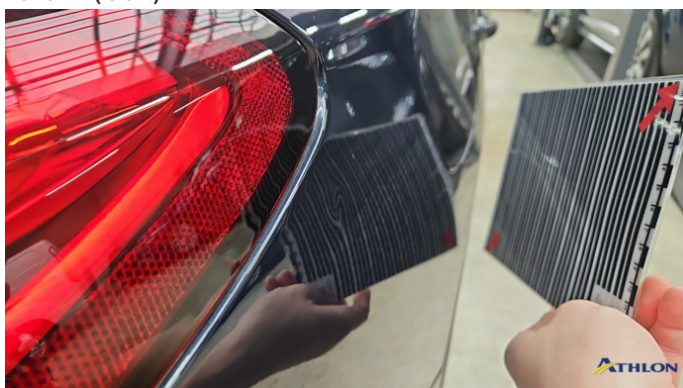
4. Seitenwand - Hinten - Rechts
Verformt (leicht)

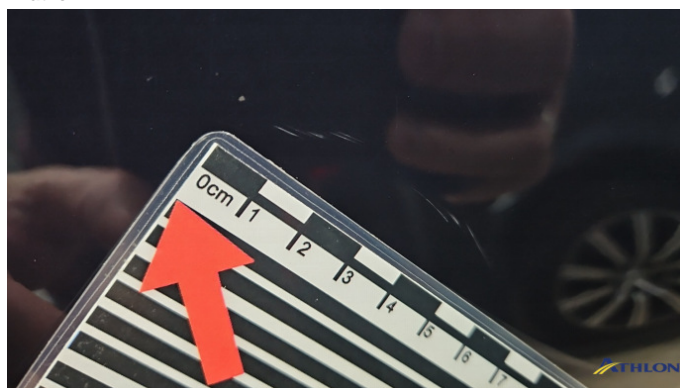
5. Kotflügel Vorne - Rechts
Kratzer

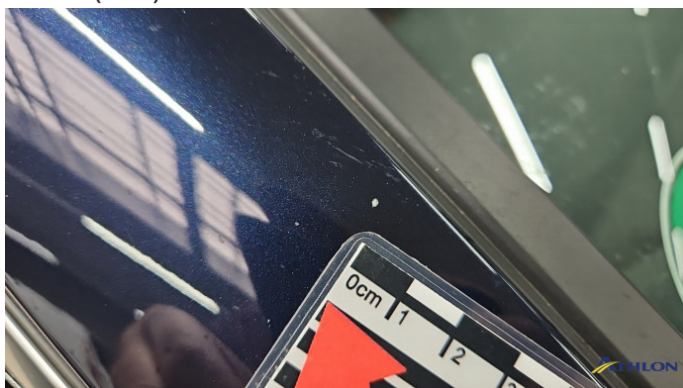
6. A-Säule Vorne - Rechts
Steinschlag

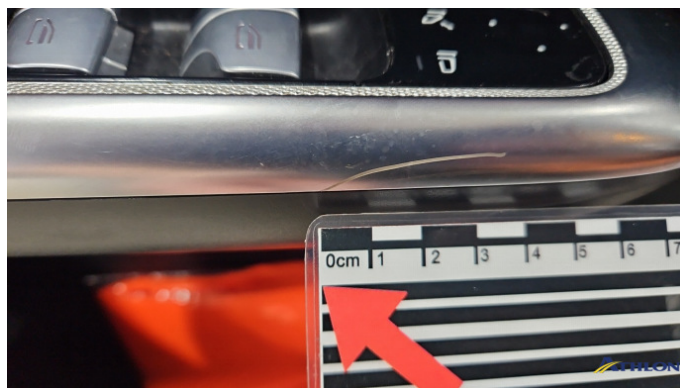
7. Türverkleidung Vorne - Links
Kratzer

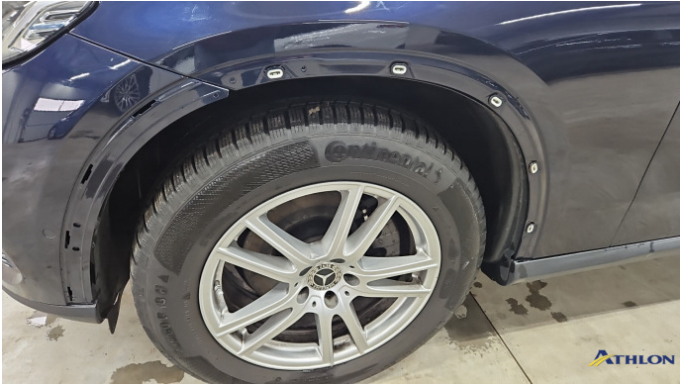
11. Zierleiste Radhauskasten Vorne Links
Fehlt

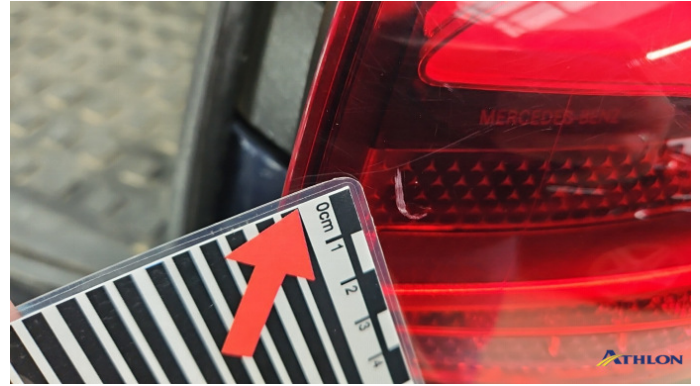
12. Rückleuchte Rechts
Kratzer
