## Athlon Verkaufsexpertise

<b>Kunde :</b>	<b>Athlon Germany KD</b>	<b>Vertragsnummer :</b>	<b>12224787</b>
<b>Berichtsnummer :</b>	<b>0000000908365-DE949</b>		
<b>Amtl. Kennzeichen :</b>	<b>EL-EP 404</b>

#### Mercedes-Benz V .

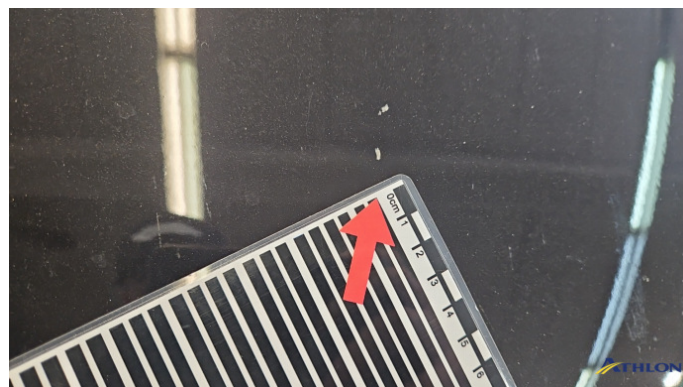
1. Motorhaube  
Steinschlag

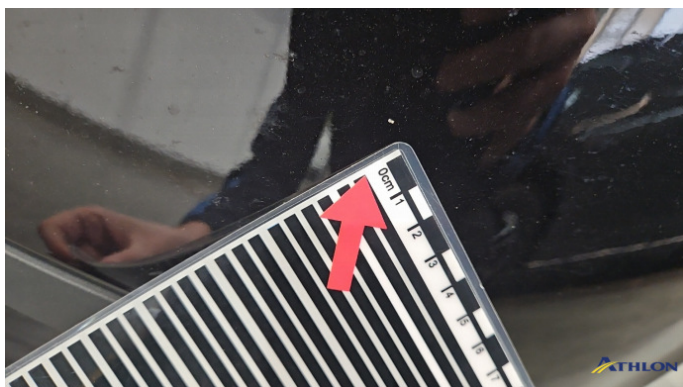
2. Stoßfänger Vorne  
Steinschlag

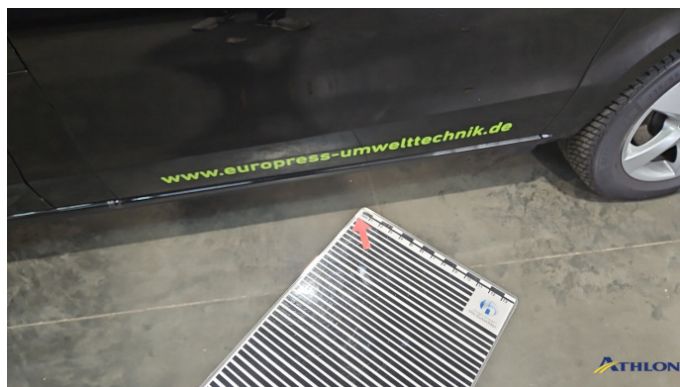
3. Tür Hinten - Links  
Beklebt

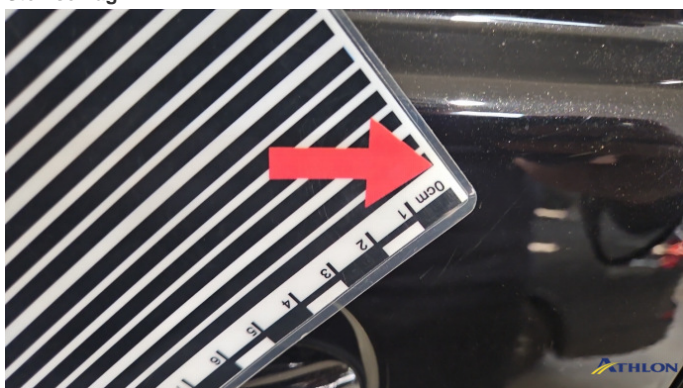
4. Tür Vorne - Links  
Kratzer

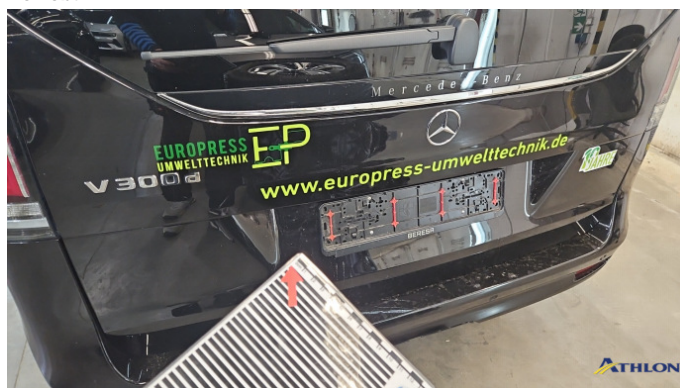
5. Heckklappe  
Beklebt

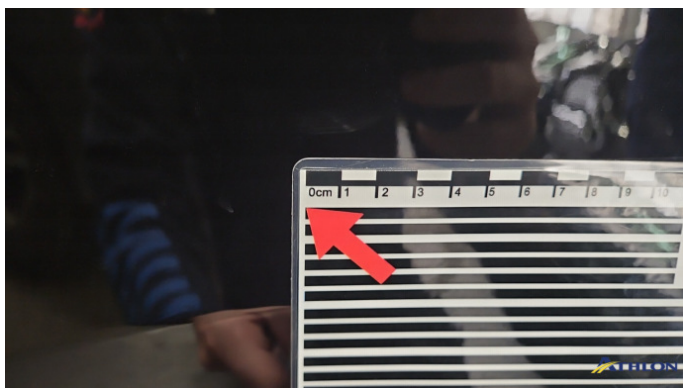
6. Seitenwand - Hinten - Links  
Kratzer

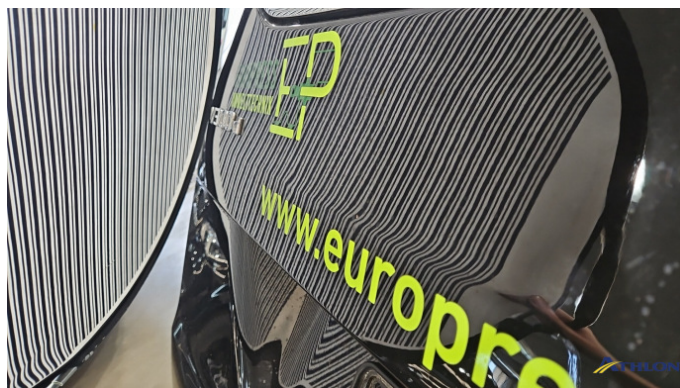
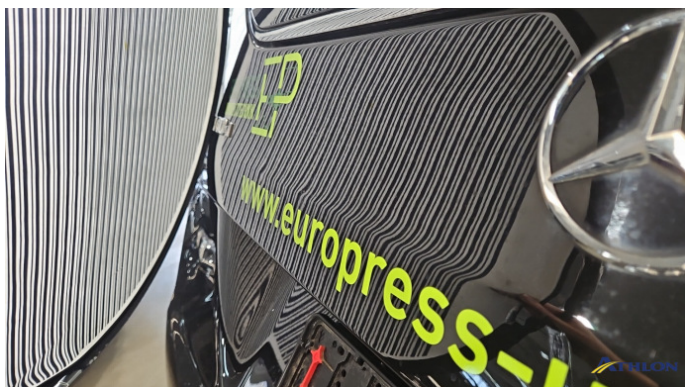
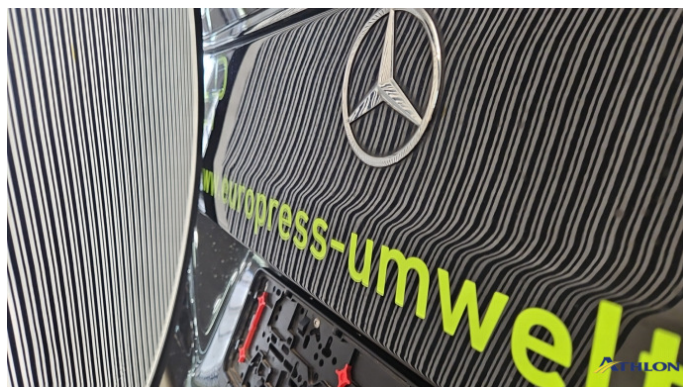
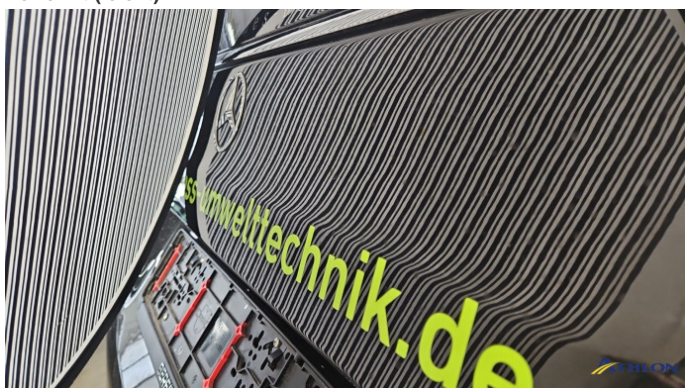
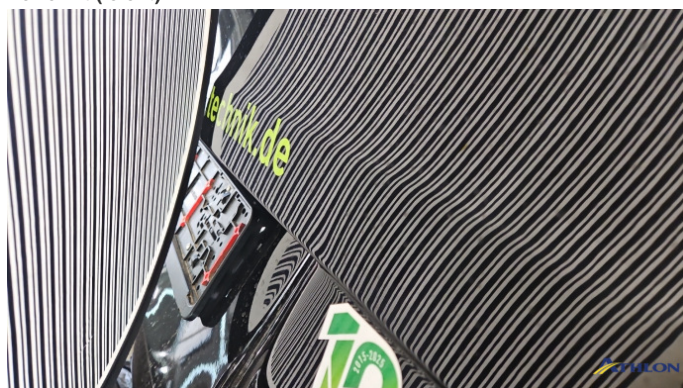
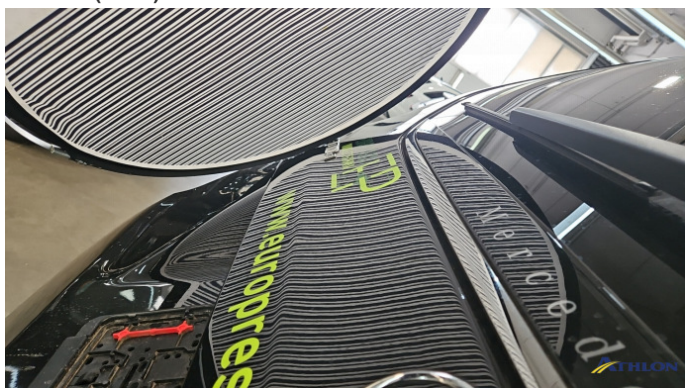
7. Heckklappe  
Verformt (leicht)

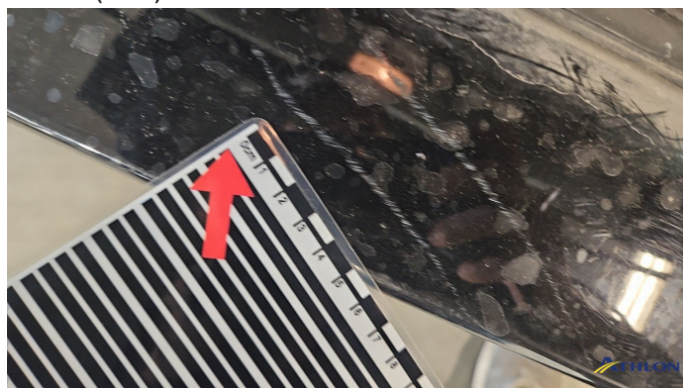
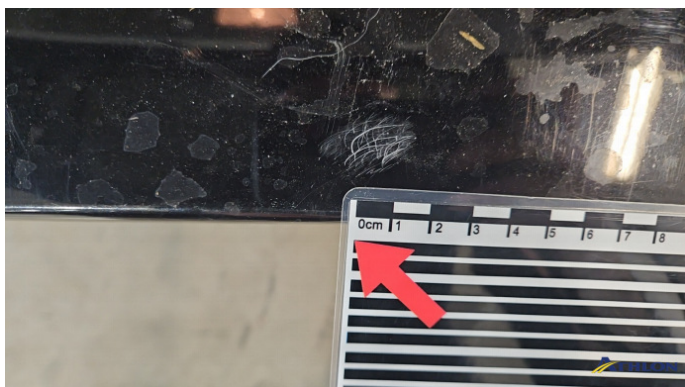
8. Stoßfänger Hinten  
Kratzer

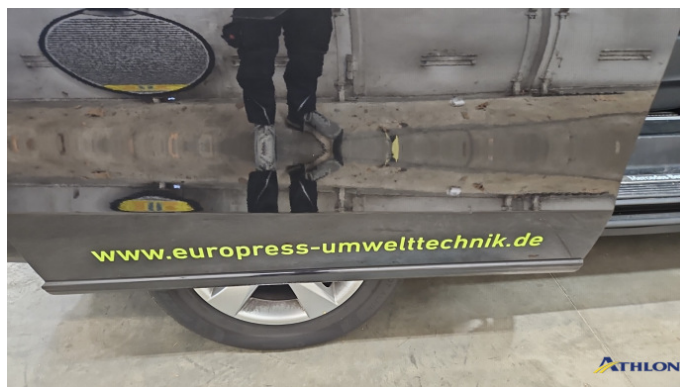
9. Tür Hinten - Rechts  
Beklebt

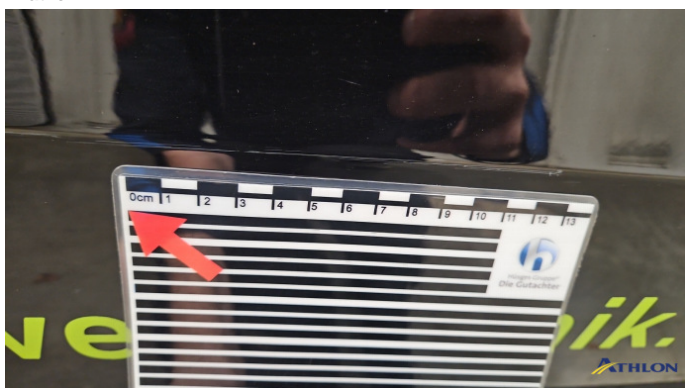
10. Tür Hinten - Rechts  
Kratzer Ab 60mm

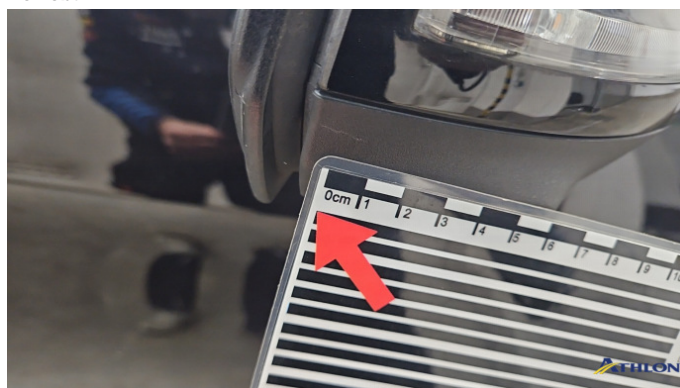
11. Außenspiegel Gehäuse - Rechts  
Kratzer

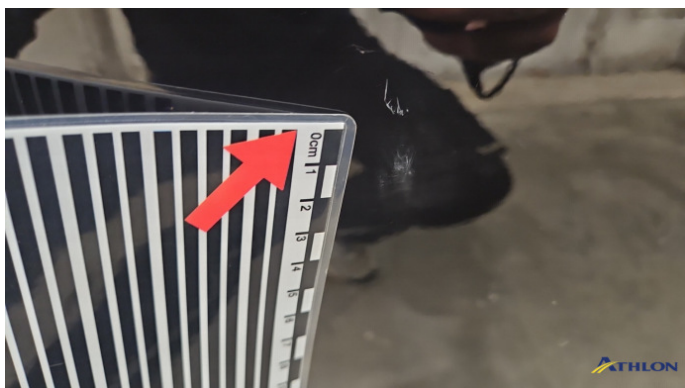
12. Tür Vorne - Rechts  
Kratzer

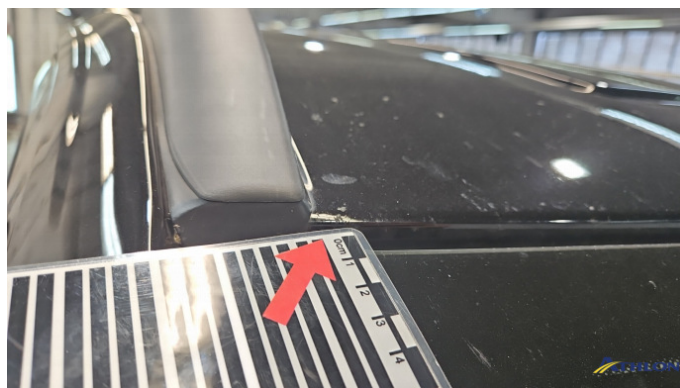
13. Dach  
Steinschlag

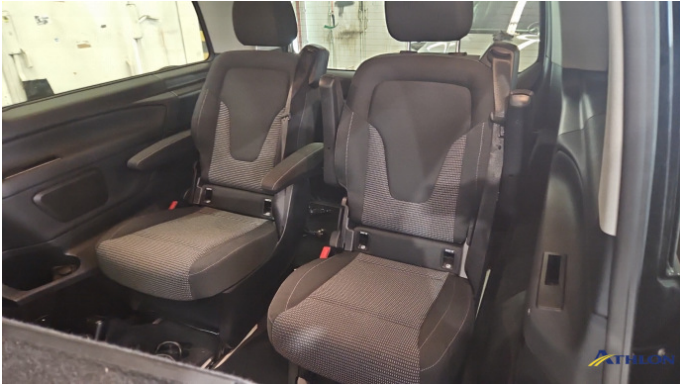
15. Sitzbank - 3 Reihe  
In Ordnung
