Athlon Verkaufsexpertise

Kunde :	Athlon Germany KD	Vertragsnummer :	12081057
Berichtsnummer :	0000000901715-DE949		
Amtl. Kennzeichen :	HH-C 5918

Mercedes-Benz C T-Modell .

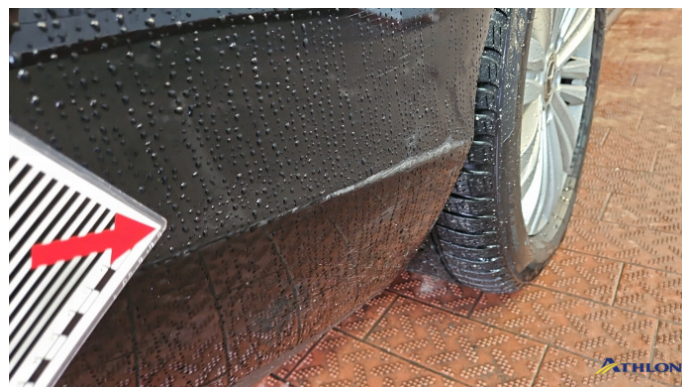
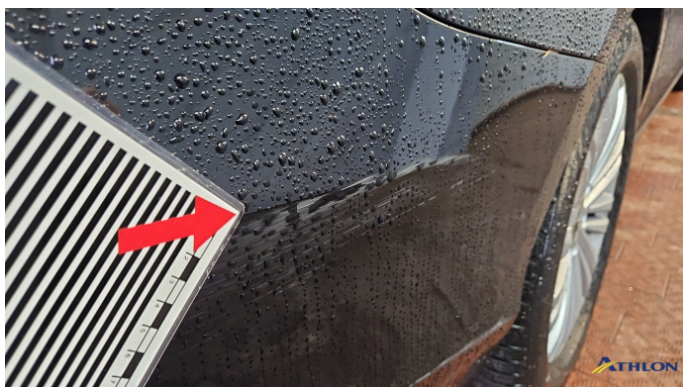
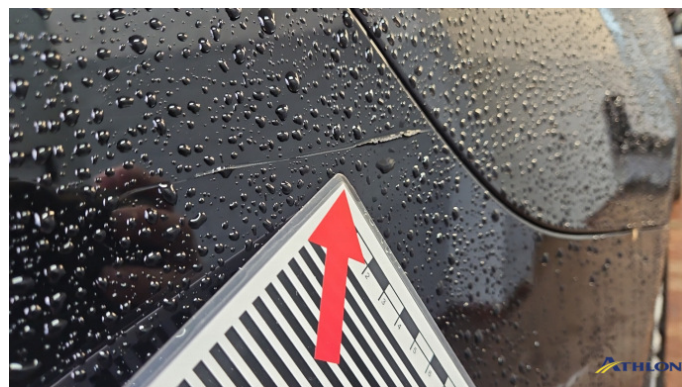
Karosserie außen	
	Bauteil	Schaden
1.	Stoßfänger Hinten	Kratzer Ab 60mm

1. Stoßfänger Hinten
Kratzer Ab 60mm

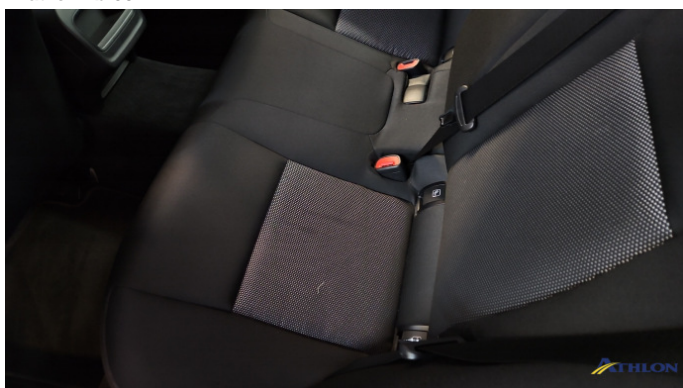
Karosserie innen	
	Bauteil	Schaden
2.	Sitzbank - Hinten: Kissen	Verschmutzt (leicht)
3.	Sitz - Vorne - Rechts: Kissen	Verschmutzt (leicht)

2. Sitzbank - Hinten: Kissen
Verschmutzt (leicht)

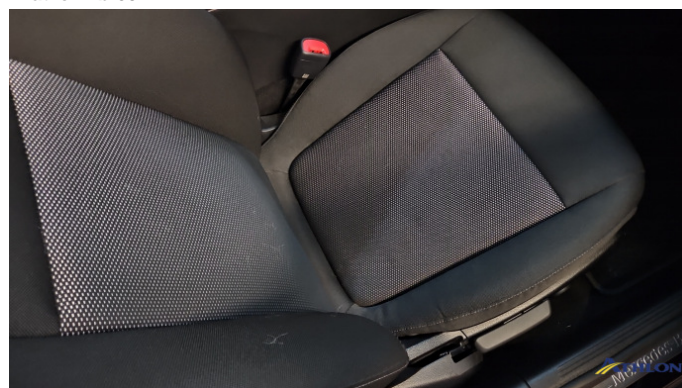
3. Sitz - Vorne - Rechts: Kissen
Verschmutzt (leicht)
