## Athlon Verkaufsexpertise

| <b>Berichtsnummer :</b> | <b>0000000940699-DE949</b> | | |
| <b>Amtl. Kennzeichen :</b> | <b>BO-QY 6193</b> | | |

#### Volvo XC40 .

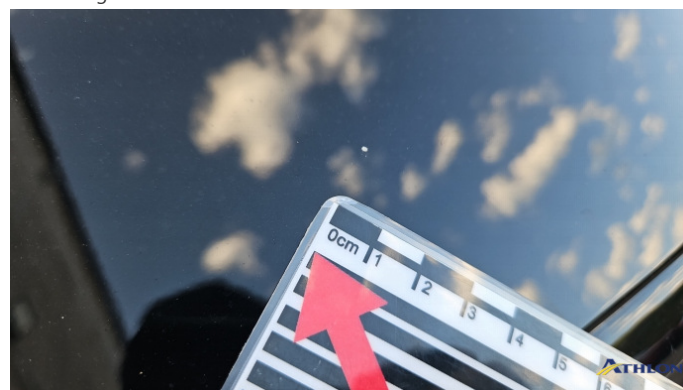
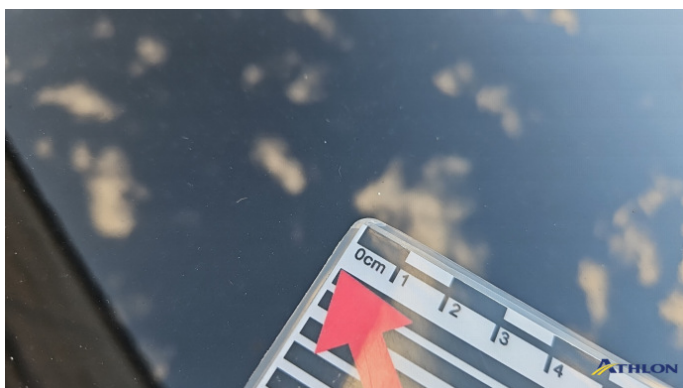
| Bauteil | Schaden |
|---|---|
| 1. Motorhaube | Steinschlag |

1. Motorhaube  
Steinschlag

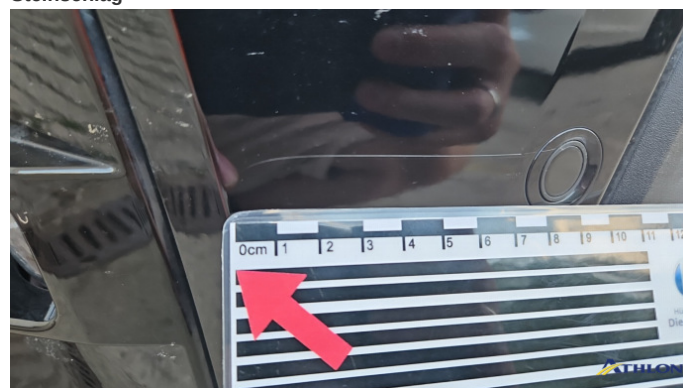
| Bauteil | Schaden |
|---|---|
| 2. Stoßfänger Vorne | Kratzer Ab 60mm |

2. Stoßfänger Vorne  
Kratzer Ab 60mm

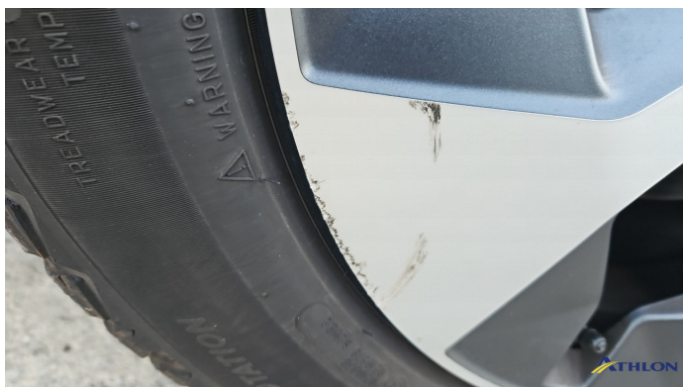
| Bauteil | Schaden |
|---|---|
| 3. Felge Vorne - Links | Kratzer |

3. Felge Vorne - Links  
**Kratzer**

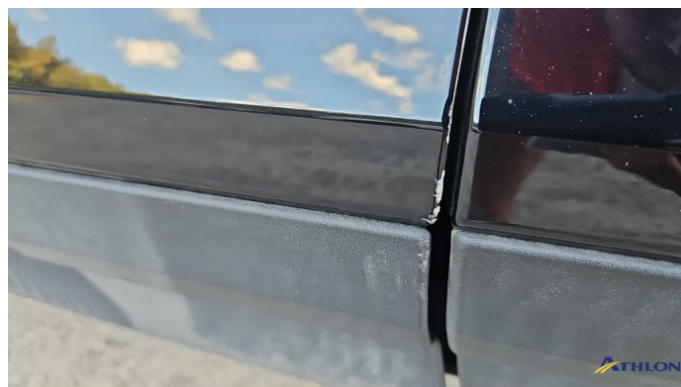
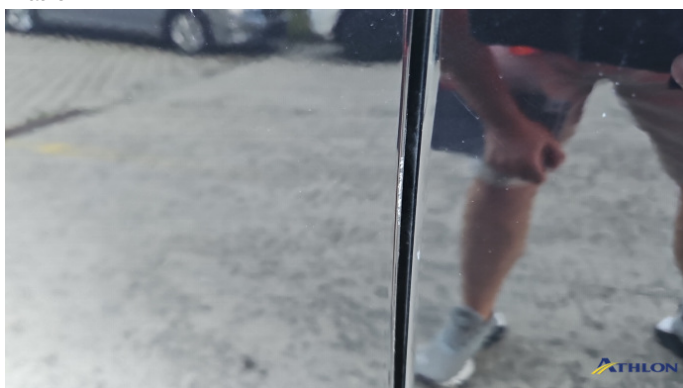
| Bauteil | Schaden |
|---|---|
| 4. Tür Vorne - Links | Kratzer |

4. Tür Vorne - Links  
**Kratzer**

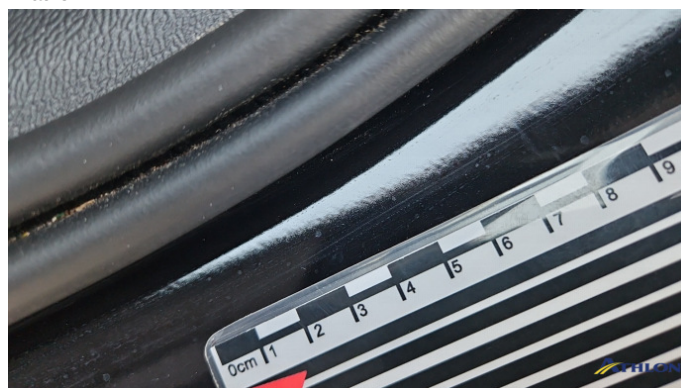
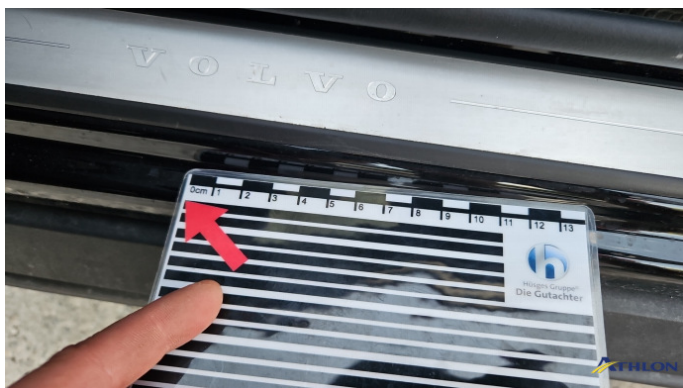
| Bauteil | Schaden |
|---|---|
| 5. Türeinstieg Vorne - Links | Kratzer |

5. Türeinstieg Vorne - Links  
**Kratzer**

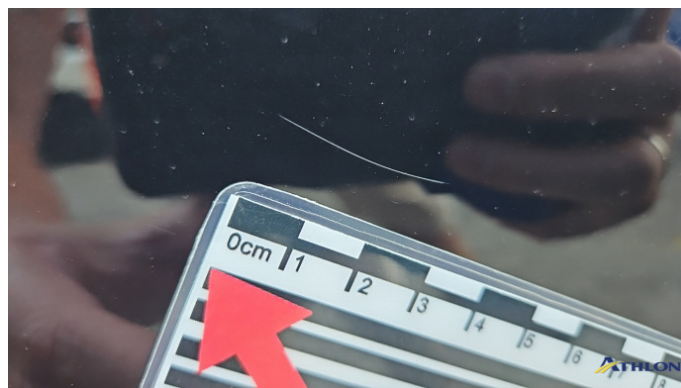
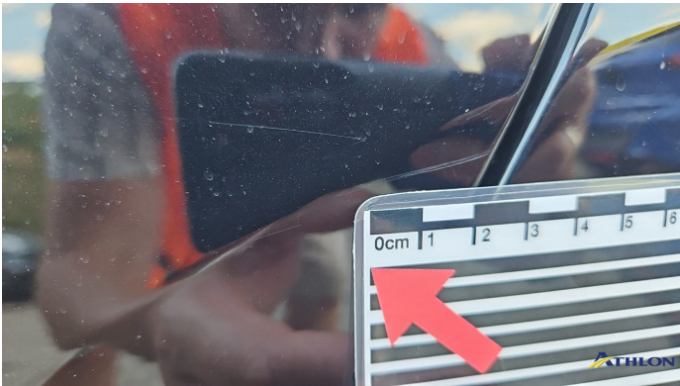
| Bauteil | Schaden |
|---|---|
| 6. Tür Hinten - Links | Kratzer |

6. Tür Hinten - Links  
**Kratzer**

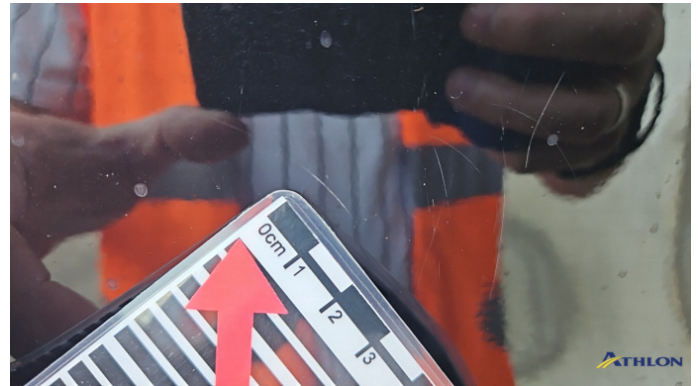
| Bauteil | Schaden |
|---|---|
| 7. Heckklappe | Kratzer |

7. Heckklappe  
**Kratzer**

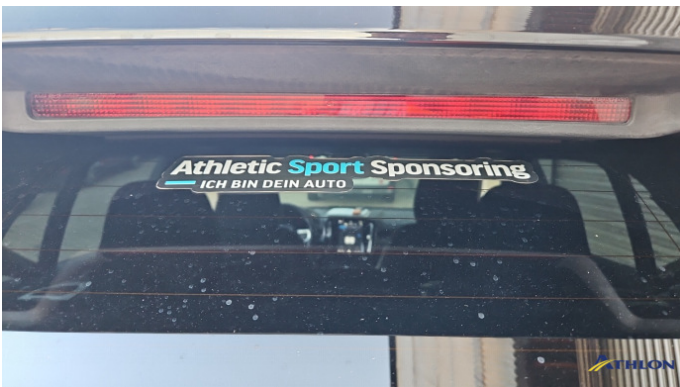
| Bauteil | Schaden |
|---|---|
| 8. Heckklappe | Beklebt |

8. Heckklappe  
**Beklebt**

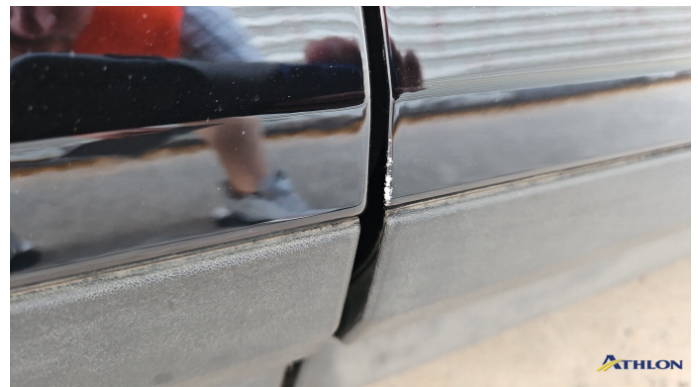
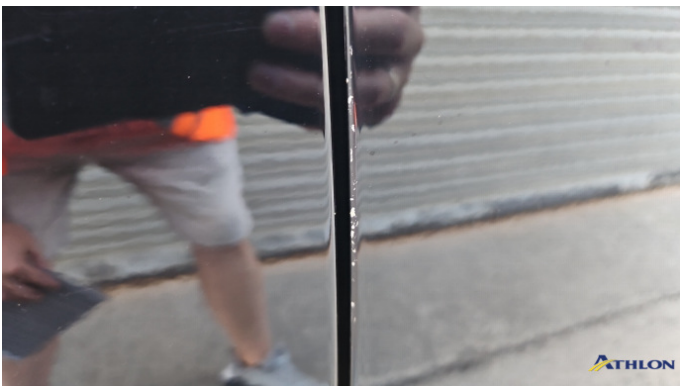
| Bauteil | Schaden |
|---|---|
| 9. Tür Vorne - Rechts | Kratzer |

9. Tür Vorne - Rechts  
**Kratzer**
