Athlon Verkaufsexpertise

Kunde :	Athlon Germany KD	Vertragsnummer :	12174355
Berichtsnummer :	000000906702-DE949		
Amtl. Kennzeichen :	N-AG 7147

Mercedes-Benz A .

Fahrzeug-Ident.-Nr.:	W1K3F1AB9PJ394139	Laufleistung abgelesen:	88440 km
Erstzulassung / Baujahr:	16.01.2023 / 2023	Besichtigungsdatum/-ort:	13.03.2026 Düren
Fahrzeugart:	PKW	Aufbauart:	Kombilimousine
KBA-Nr. (HSN/ TSN):	222//2AWX	Kraftstoff / Emissionsklasse:	Diesel / Euro 6
Getriebe Art:	automatic	Navi.-Datenträger:	Festplattenlaufwerk
Hubraum / Leistung:	1950 ccm / 85 kW (116 PS)	Antriebsart:	-
Lackfarbe:	NACHTSCHWARZ - UNILACK	Lackart:	Uni
Anzahl Schlüssel:	2	Polster Art:	Leder/Stoff
Serviceheft verfügbar:	Digital	Farbe Innenausstattung:	Schwarz
Letzter Service km / am:	64134 / 03.07.2025

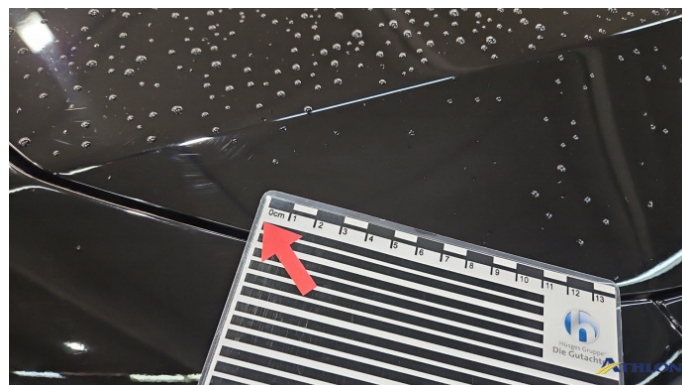
1. Motorhaube
Kratzer

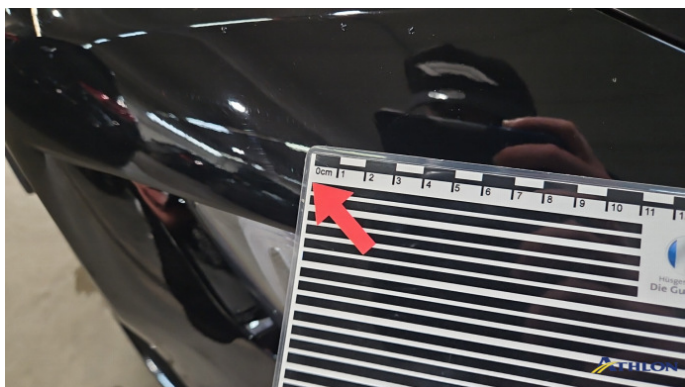
2. Stoßfänger Vorne
Kratzer

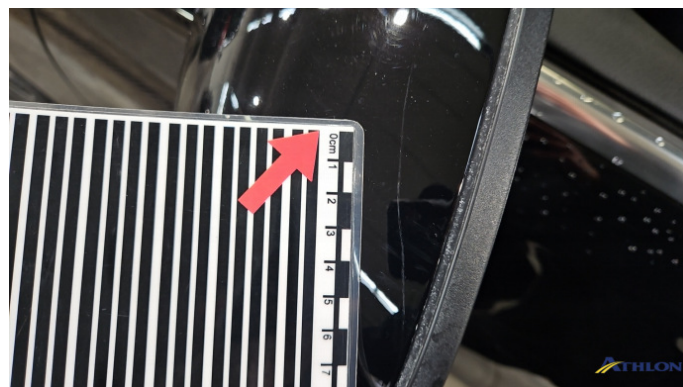
3. Außenspiegel Gehäuse - Links
Kratzer

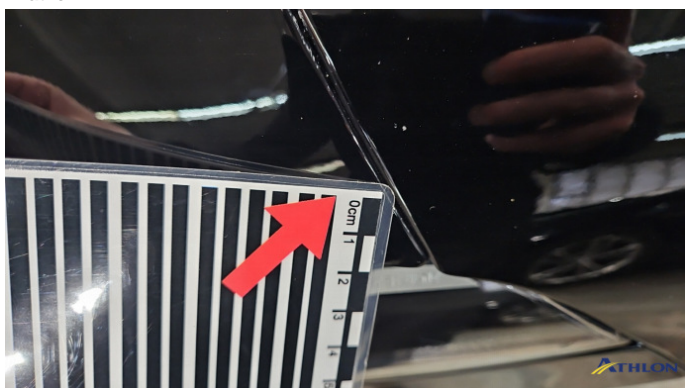
4. Kotflügel Vorne - Links
Steinschlag

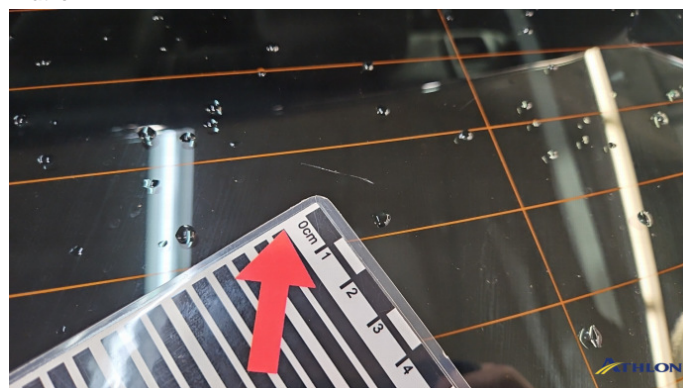
5. Heckscheibe
Kratzer

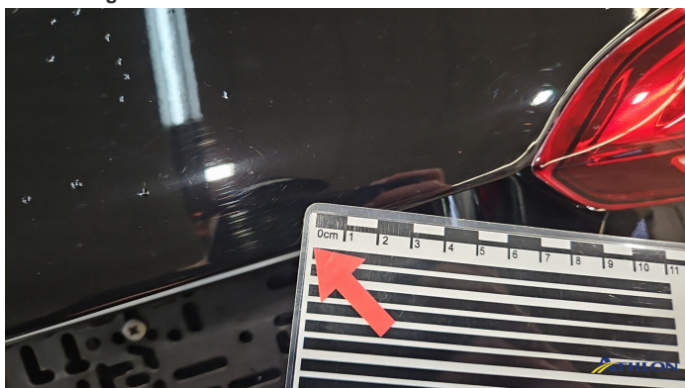
6. Heckklappe
Kratzer

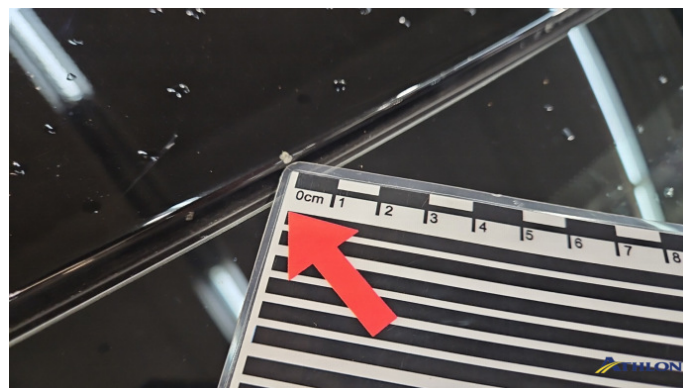
7. Dach
Steinschlag

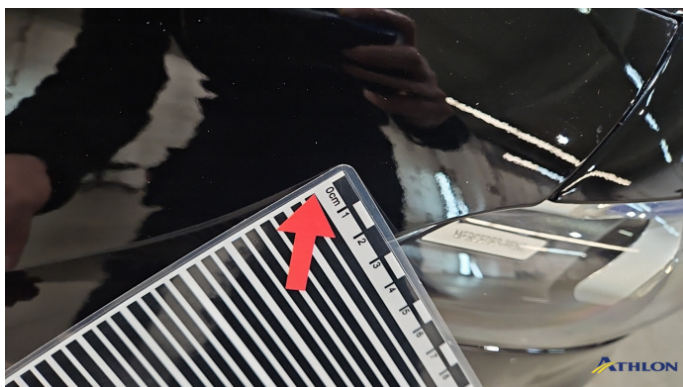
8. Kotflügel Vorne - Rechts
Steinschlag

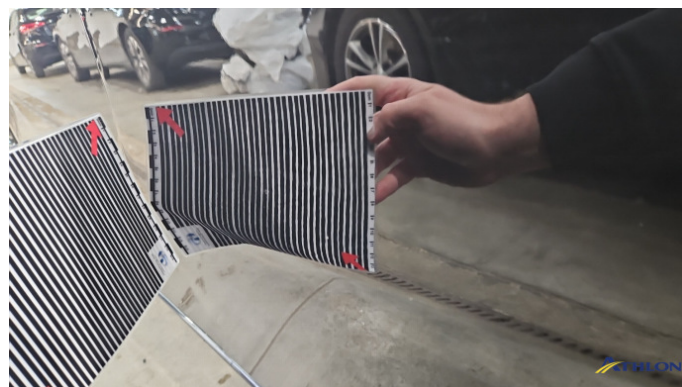
9. Fahrzeug
Nachlackiert

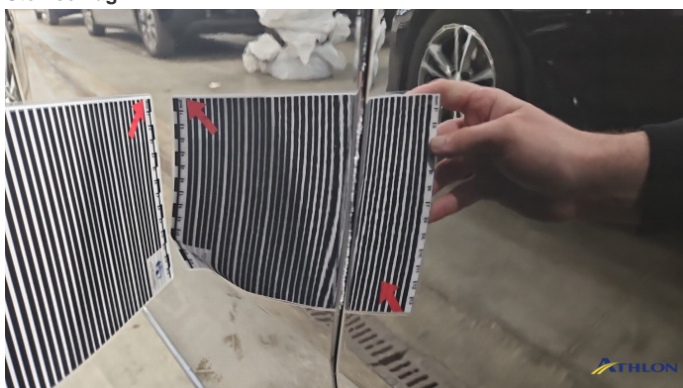
9. Fahrzeug
Nachlackiert

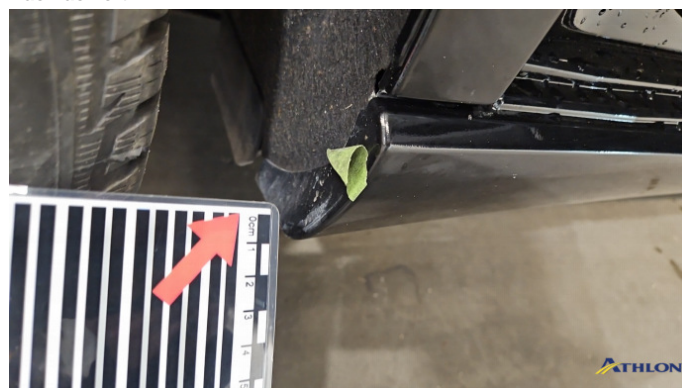
9. Fahrzeug
Nachlackiert
