Condizione Relazione

Numero di rapporto:	0000000891631-IT867	Numero di contratto:	778368
Targa:	GM892VP

Mercedes-Benz SPRINTER;Cargo van;Electric;Automatic;

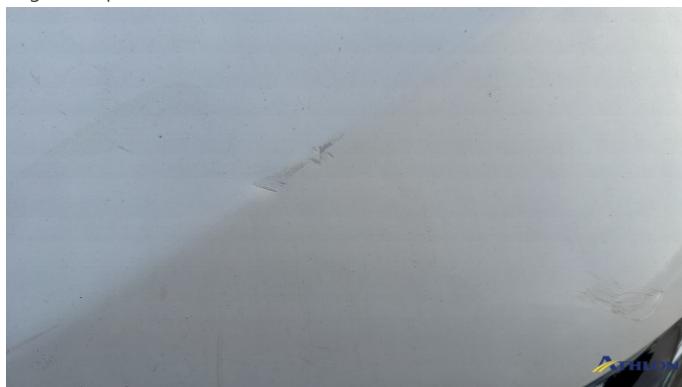
1. cofano
Graffio/Rigature

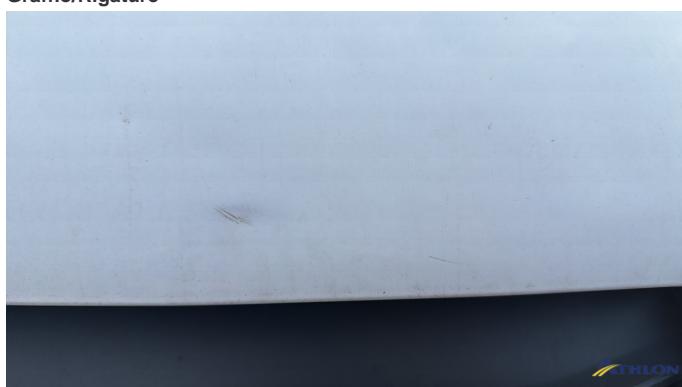
1. cofano
Graffio/Rigature

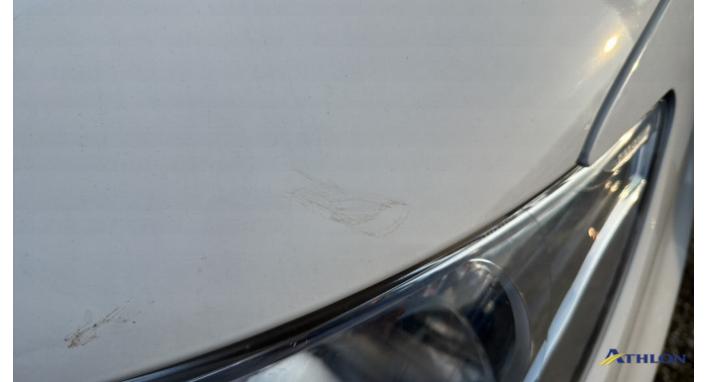
1. cofano
Graffio/Rigature

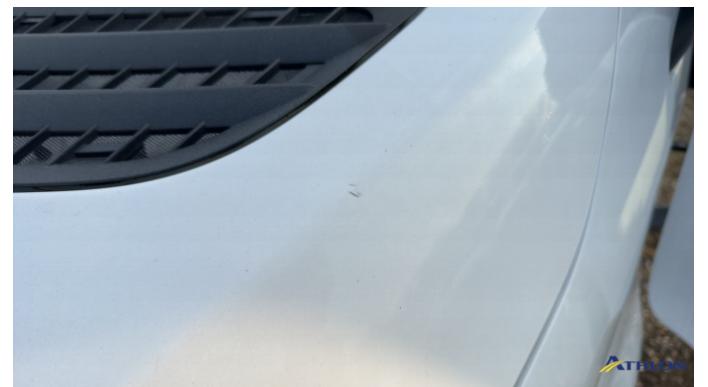
1. cofano
Graffio/Rigature

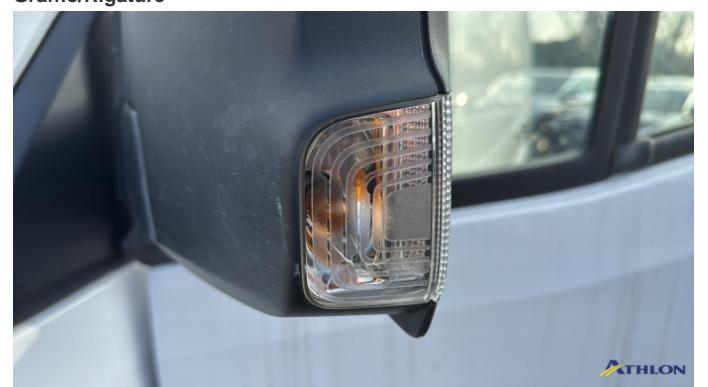
2. retrovisore esterno scatola - sinistro
Rotto

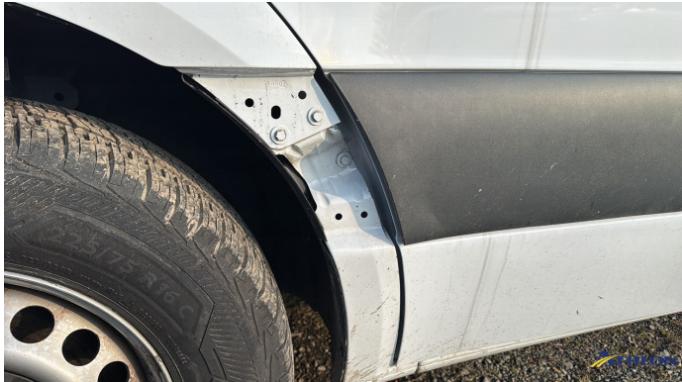
3. parafango anteriore - sinistro

Rotto

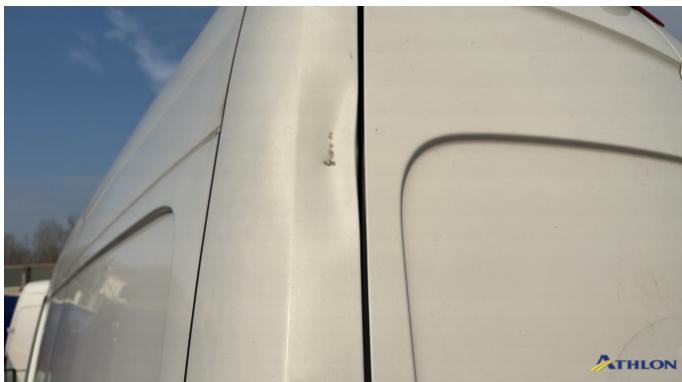
5. parete laterale - posteriore - sinistra

Ammaccature/rigonfiamenti

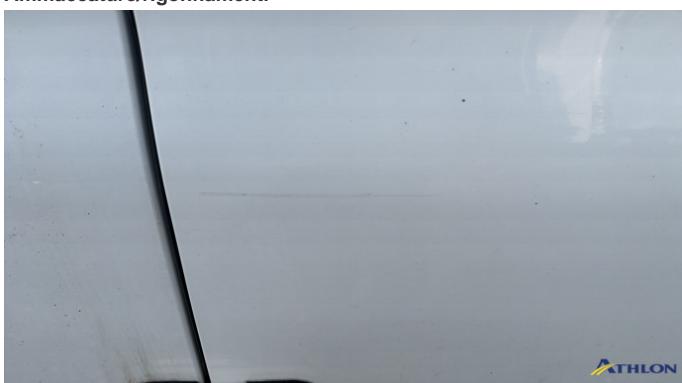
6. parete laterale - posteriore - destra

Ammaccature/rigonfiamenti

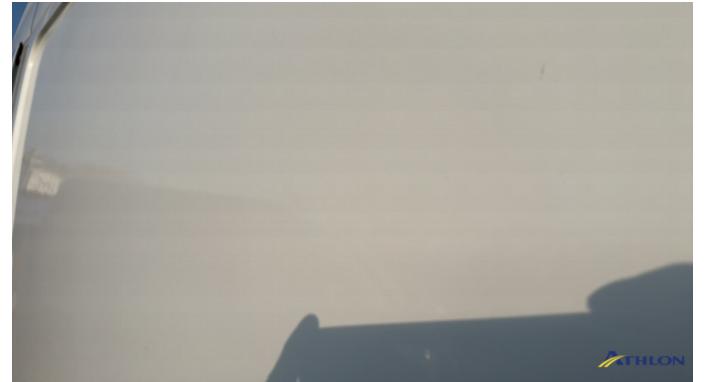
4. porta posteriore - sinistra

Ammaccature/rigonfiamenti

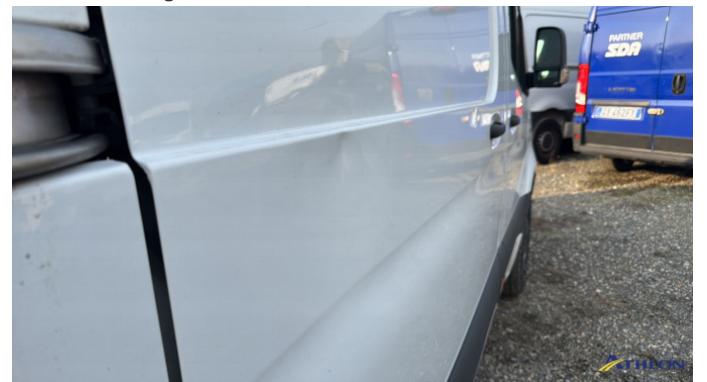
6. porta posteriore - destra

Ammaccature/rigonfiamenti

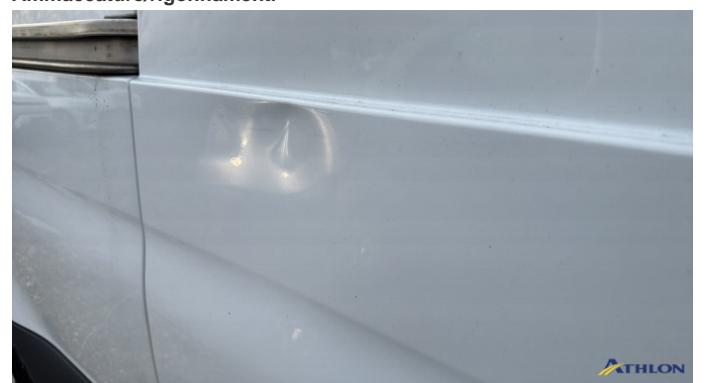
6. porta posteriore - destra

Ammaccature/rigonfiamenti

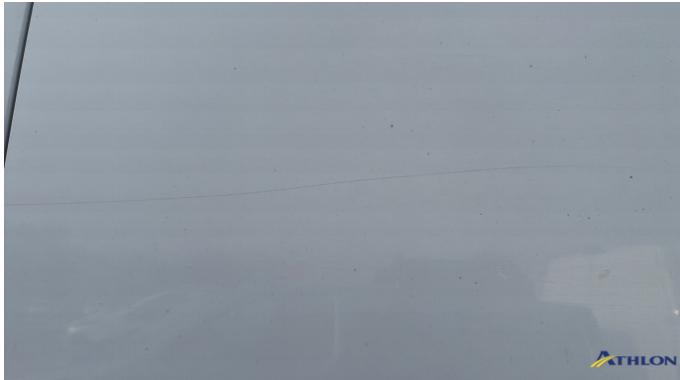
6. porta posteriore - destra
Ammaccature/rigonfiamenti

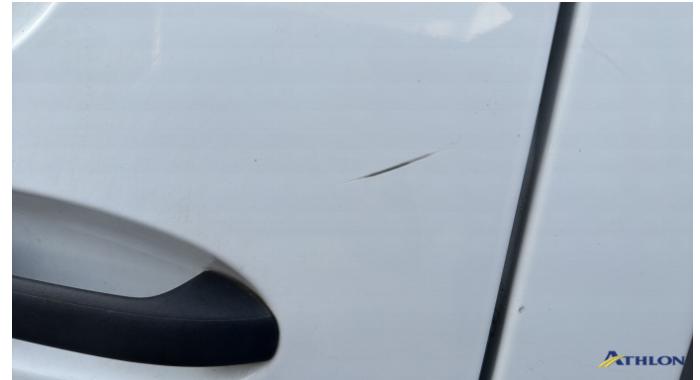
6. porta posteriore - destra
Ammaccature/rigonfiamenti

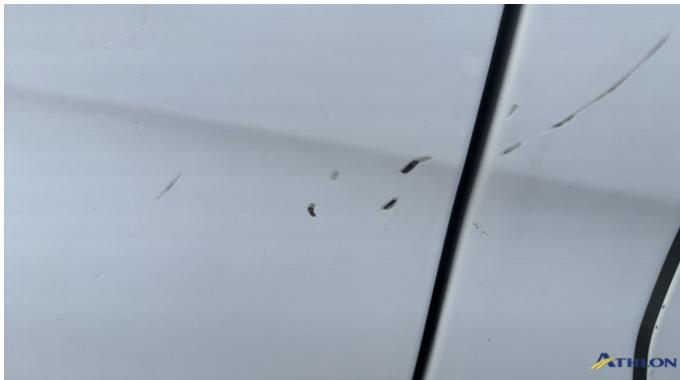
6. porta posteriore - destra
Ammaccature/rigonfiamenti

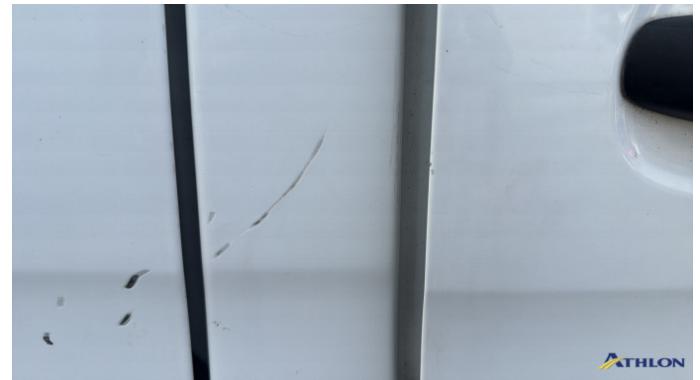
7. B-colonna centrale - destra
Graffio/Rigature

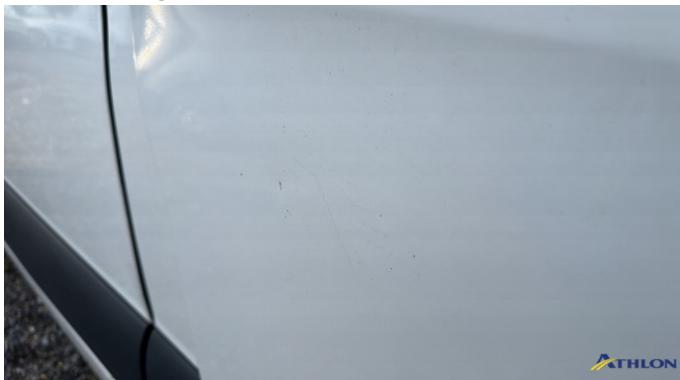
8. porta anteriore - destra
Ammaccature/rigonfiamenti

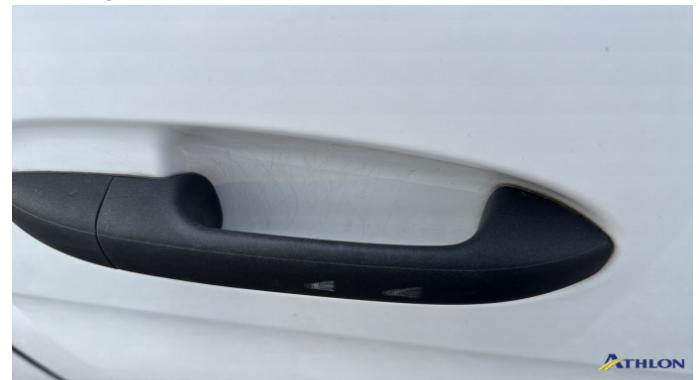
8. porta anteriore - destra
Ammaccature/rigonfiamenti

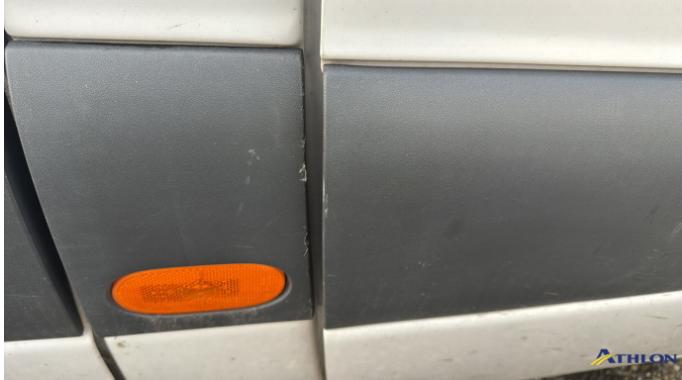
8. porta anteriore - destra
Ammaccature/rigonfiamenti

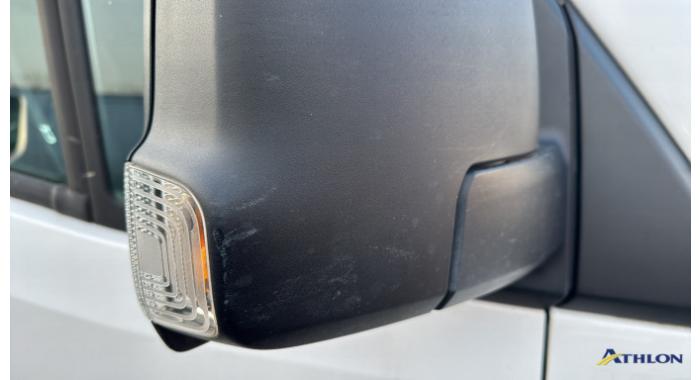
9. retrovisore esterno scatola - destro
Graffi superficiali

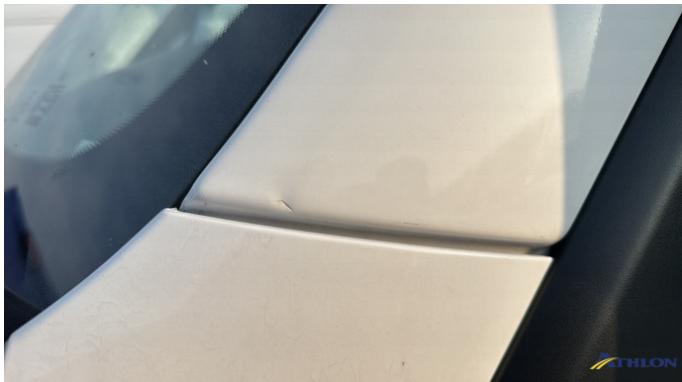
10. A-colonna anteriore - sinistra
Ammaccature/rigonfiamenti

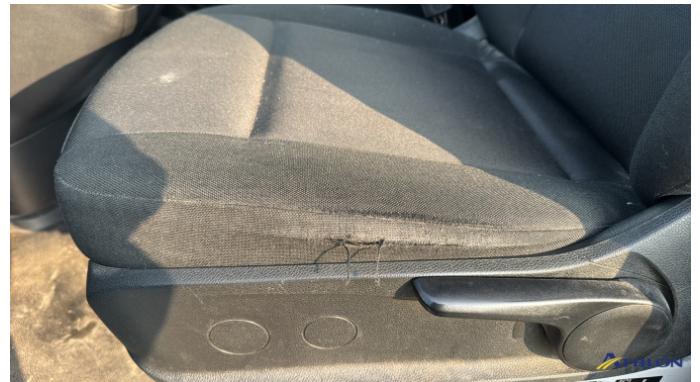
11. sedile guidatore
Usura

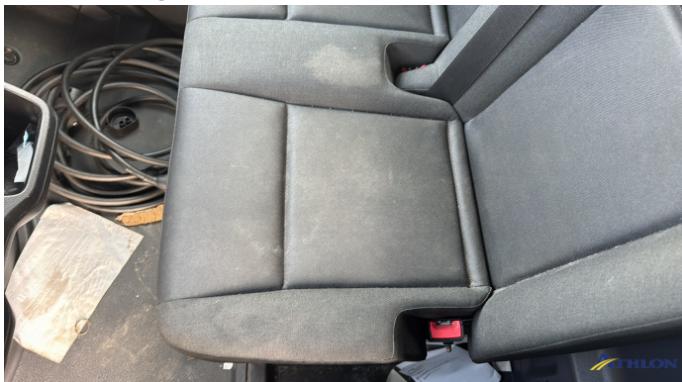
12. selleria
Sporcizia (media)

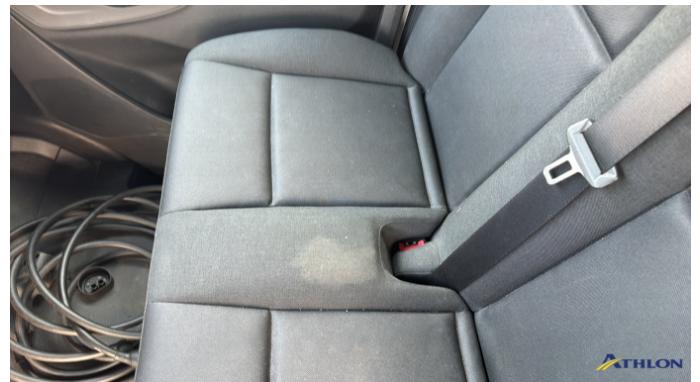
12. selleria
Sporcizia (media)

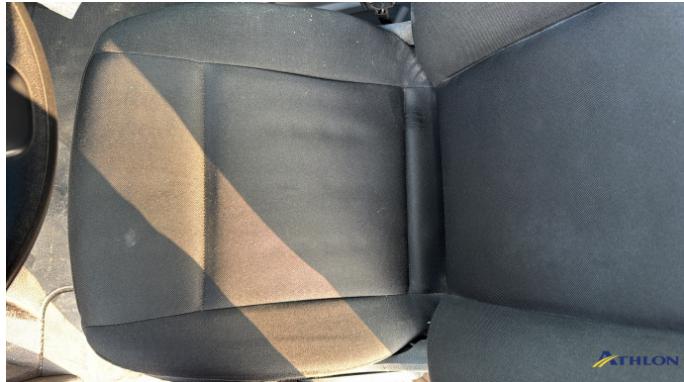
12. selleria
Sporcizia (media)

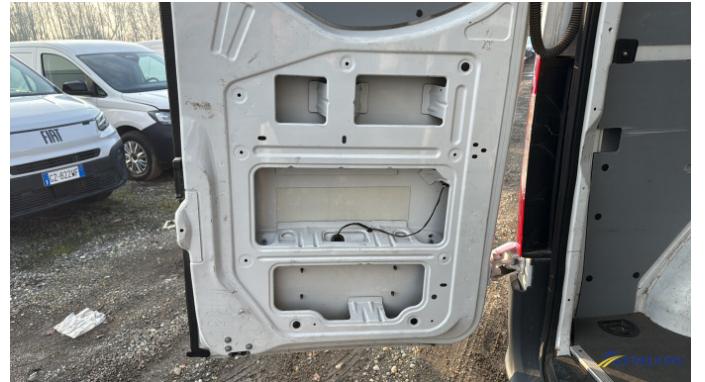
13. Pann int porta a battente
Mancante
