Athlon Verkaufsexpertise

Kunde :	Athlon Germany KD	Vertragsnummer :	12220876
Berichtsnummer :	0000000908082-DE949		
Amtl. Kennzeichen :	BO-QY 6158

Opel Astra L Sports Tourer .

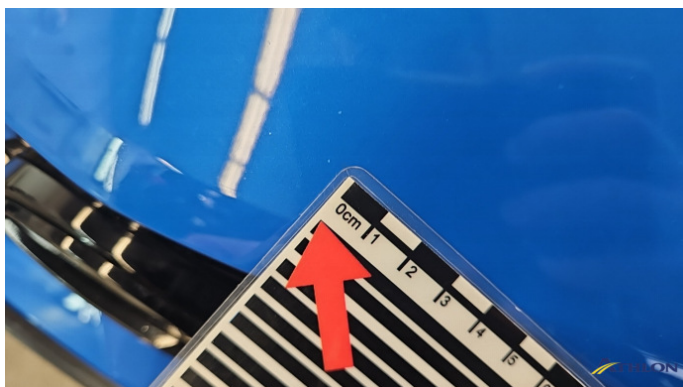
1. Stoßfänger Vorne
Steinschlag

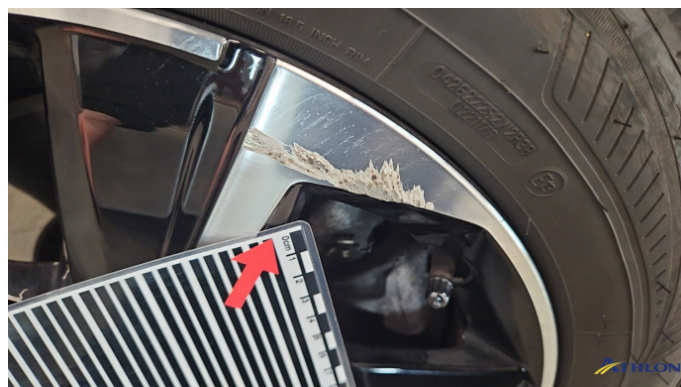
2. Felge Vorne - Rechts
Beschädigt

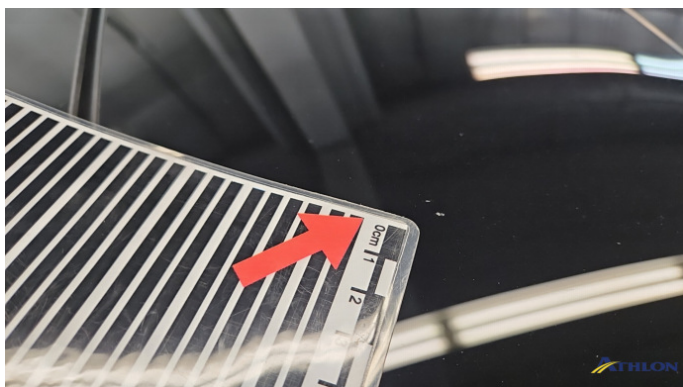
3. Dach
Steinschlag

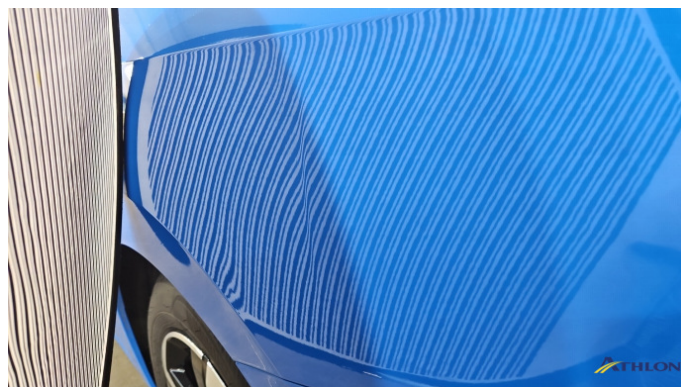
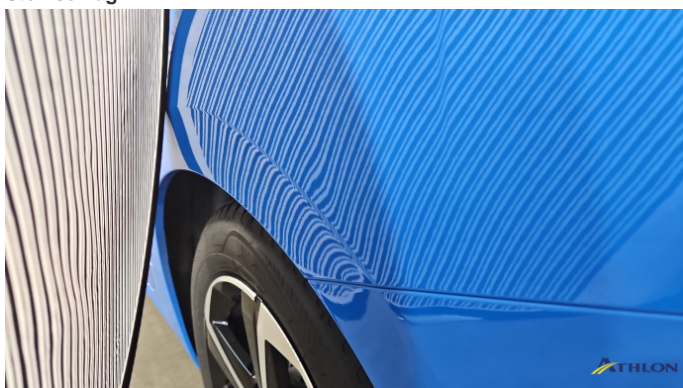
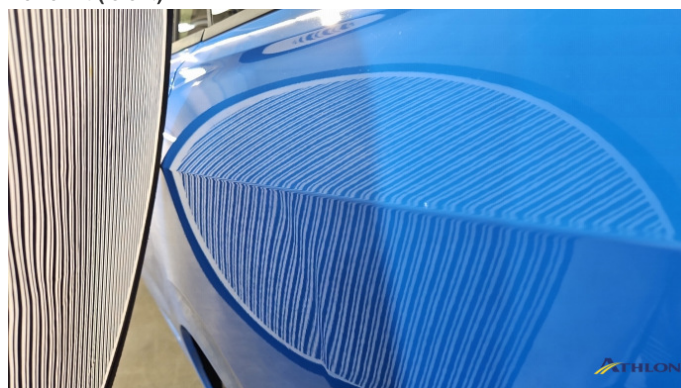
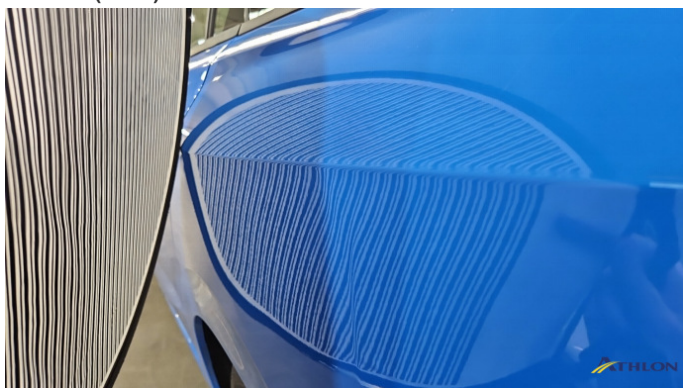
4. Seitenwand - Hinten - Links
Verformt (leicht)

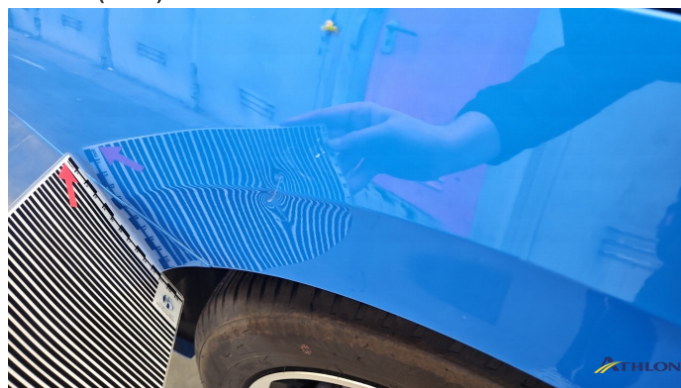
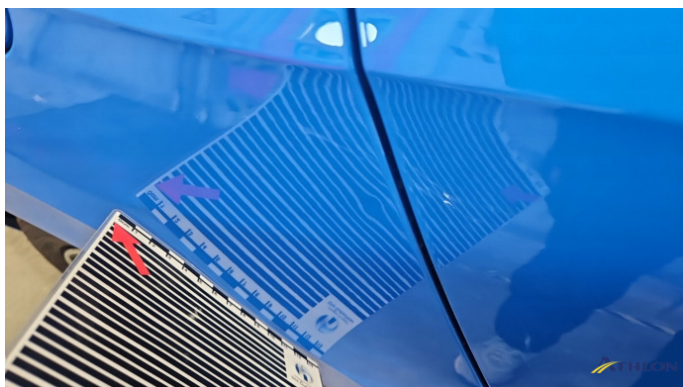
5. Seitenwand - Hinten - Rechts
Verformt (leicht)

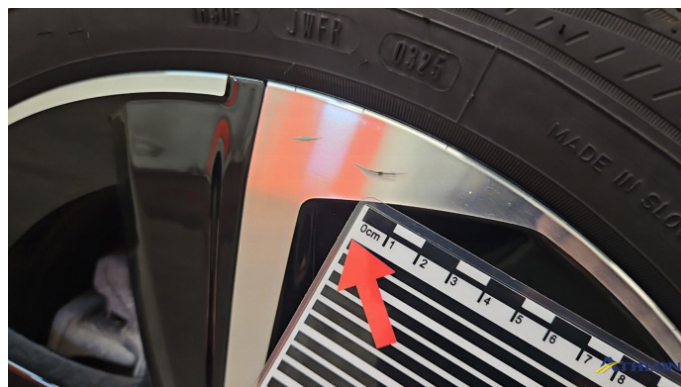
6. Felge Hinten - Rechts
Kratzer

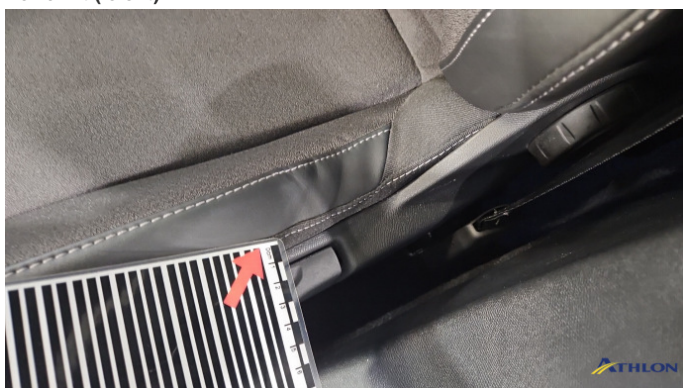
8. Sitz - Vorne - Links
Gebrauchsspuren
