## Athlon Verkaufsexpertise

| <b>Berichtsnummer :</b> | <b>0000000942131-DE949</b> | | |
| <b>Amtl. Kennzeichen :</b> | <b>F-H 554E</b> | | |

#### Mercedes-Benz E T-Modell .

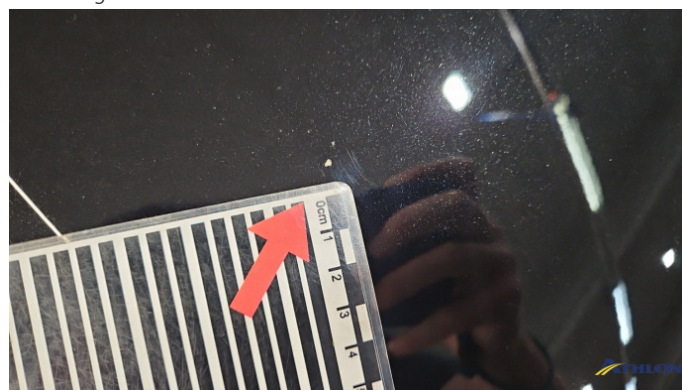
| | <b>Bauteil</b> | <b>Schaden</b> |
|---|---|---|
| 1. | Motorhaube | Steinschlag |

1. Motorhaube  
Steinschlag

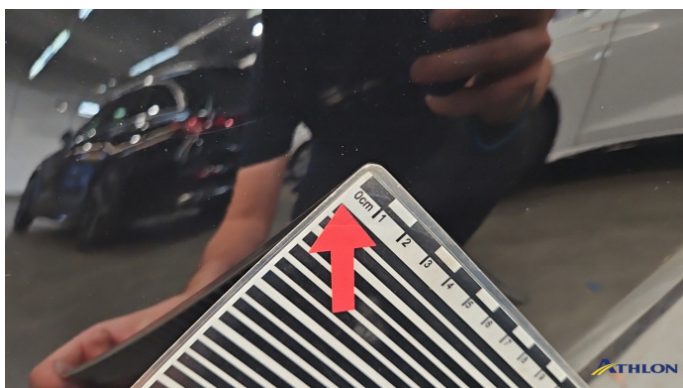
| | <b>Bauteil</b> | <b>Schaden</b> |
|---|---|---|
| 2. | Stoßfänger Vorne | Steinschlag |

2. Stoßfänger Vorne  
Steinschlag

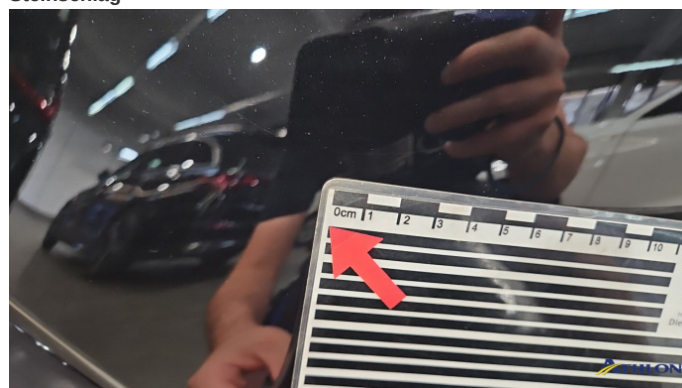
| | <b>Bauteil</b> | <b>Schaden</b> |
|---|---|---|
| 3. | Stoßfänger Vorne | Kratzer |

3. Stoßfänger Vorne  
Kratzer

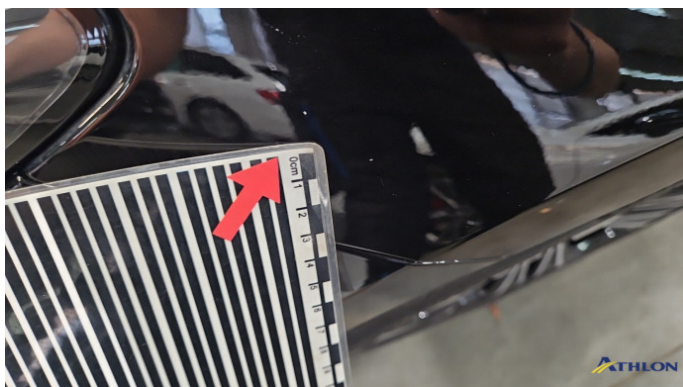
| | <b>Bauteil</b> | <b>Schaden</b> |
|---|---|---|
| 4. | Kotflügel Vorne - Links | Steinschlag |

4. Kotflügel Vorne - Links  
**Steinschlag**

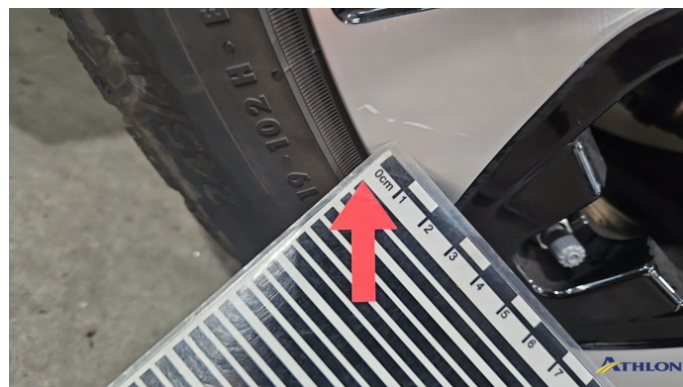
| | <b>Bauteil</b> | <b>Schaden</b> |
|---|---|---|
| 5. | Felge Vorne - Links | Kratzer |

5. Felge Vorne - Links  
**Kratzer**

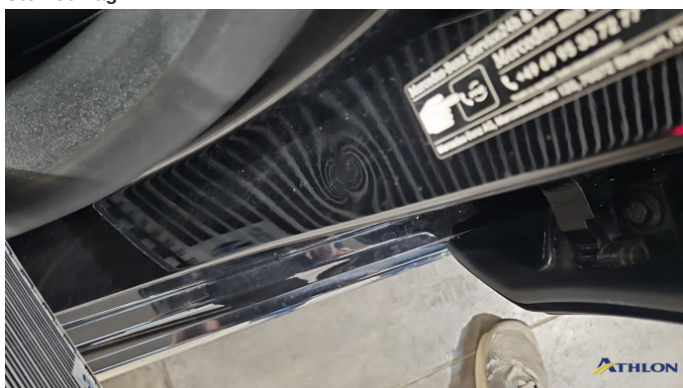
| | <b>Bauteil</b> | <b>Schaden</b> |
|---|---|---|
| 6. | Türeinstieg Vorne - Links | Verformt (leicht) |

6. Türeinstieg Vorne - Links  
**Verformt (leicht)**

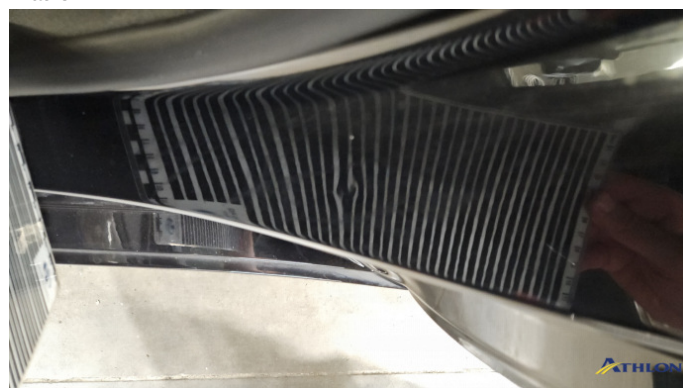
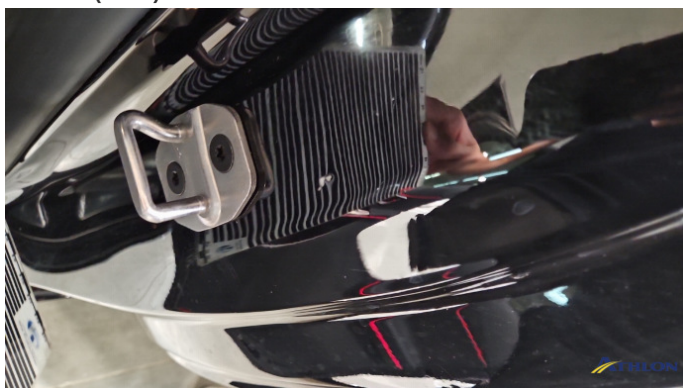
| | <b>Bauteil</b> | <b>Schaden</b> |
|---|---|---|
| 7. | Türeinstieg Hinten - Links | Verformt (leicht) |

7. Türeinstieg Hinten - Links  
**Verformt (leicht)**

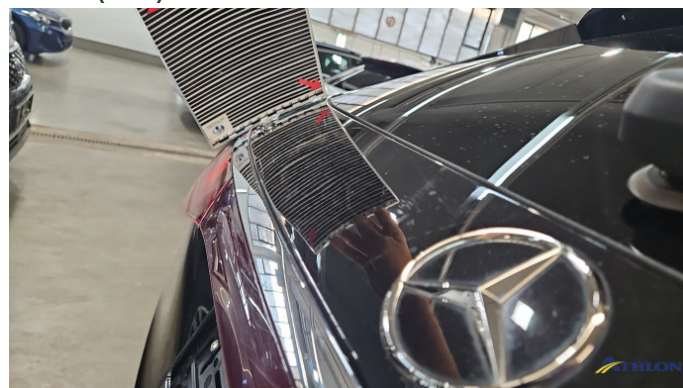
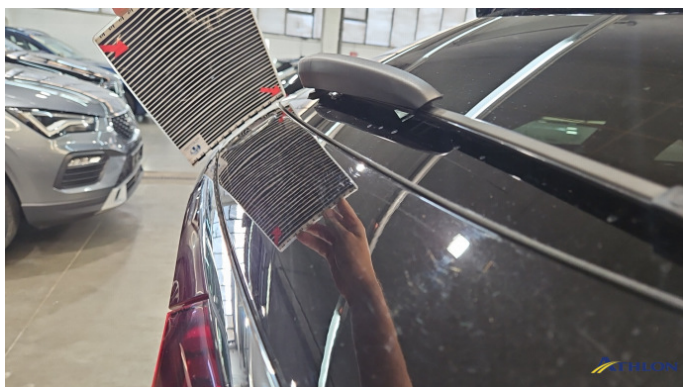
| | <b>Bauteil</b> | <b>Schaden</b> |
|---|---|---|
| 8. | Heckklappe | Verformt (leicht) |

8. Heckklappe  
**Verformt (leicht)**

8. Heckklappe  
Verformt (leicht)

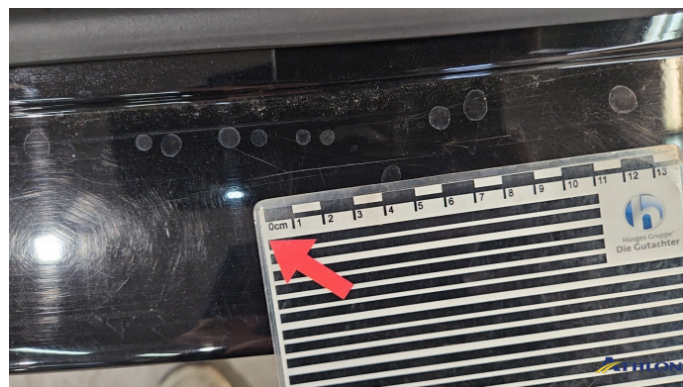
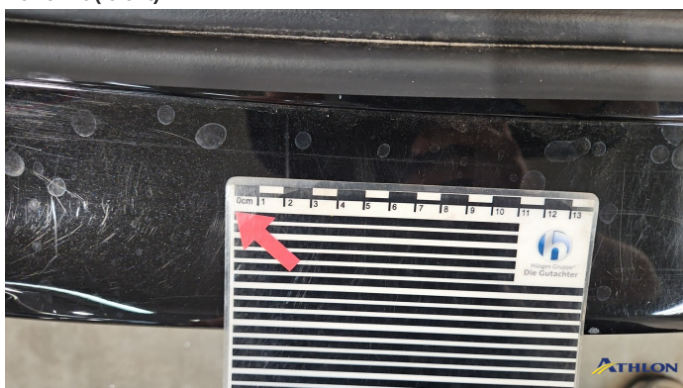
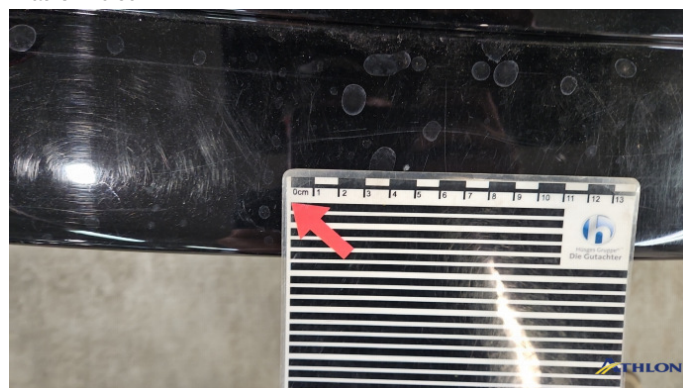
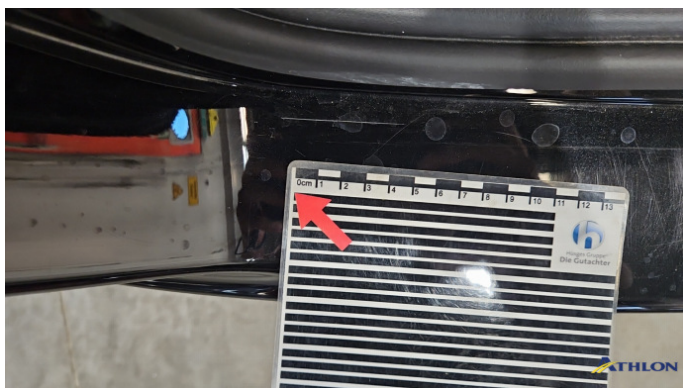
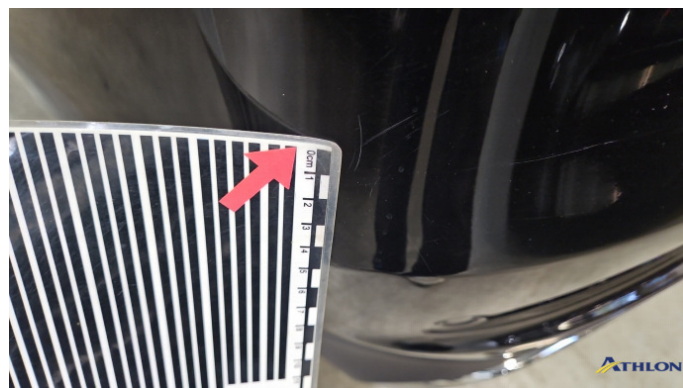
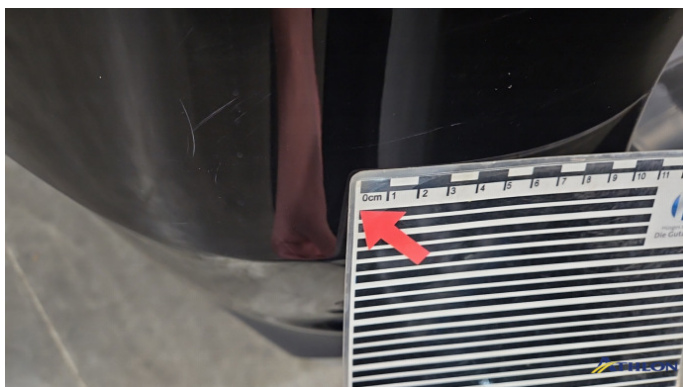
| | <b>Bauteil</b> | <b>Schaden</b> |
|---|---|---|
| 9. | Stoßfänger Hinten | Kratzer Ab 60mm |

9. Stoßfänger Hinten  
Kratzer Ab 60mm

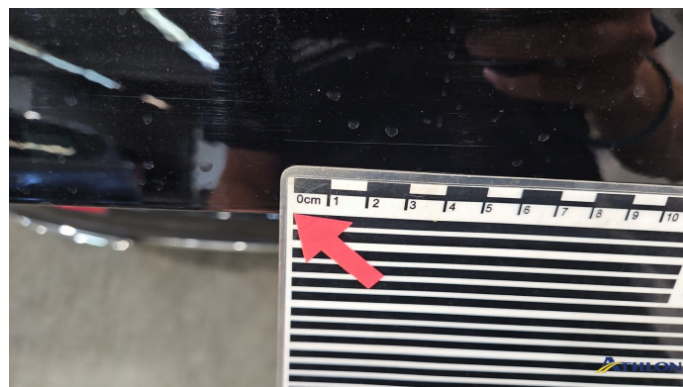
| | <b>Bauteil</b> | <b>Schaden</b> |
|---|---|---|
| 10. | Heckklappe | Kratzer |

10. Heckklappe  
Kratzer

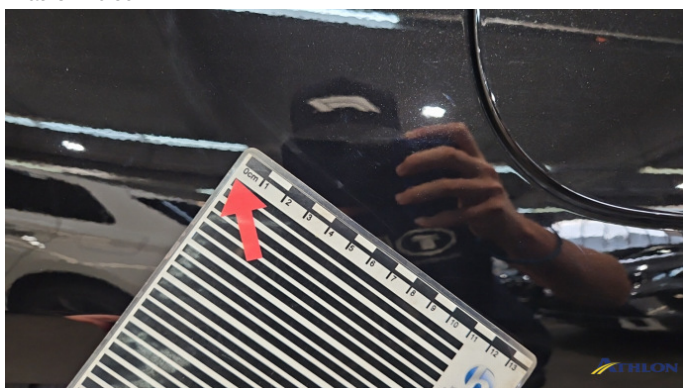
| | <b>Bauteil</b> | <b>Schaden</b> |
|---|---|---|
| 11. | Seitenwand - Hinten - Links | Kratzer |

11. Seitenwand - Hinten - Links  
Kratzer

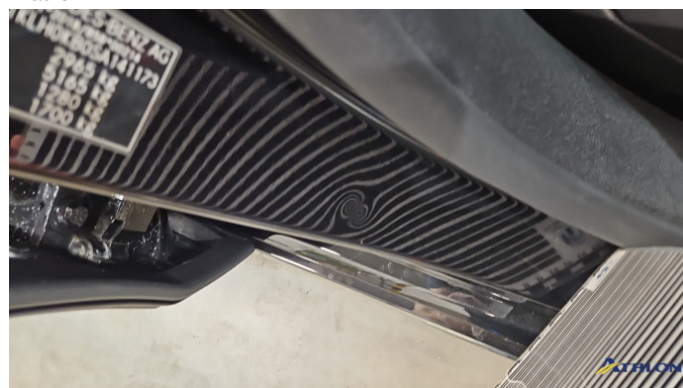
| | <b>Bauteil</b> | <b>Schaden</b> |
|---|---|---|
| 12. | Türeinstieg Vorne - Rechts | Verformt (leicht) |

12. Türeinstieg Vorne - Rechts  
Verformt (leicht)

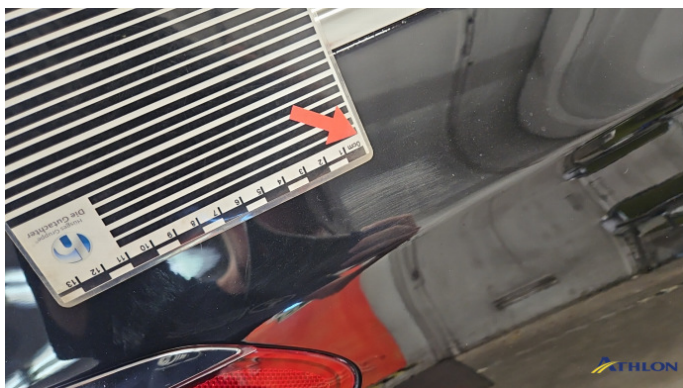
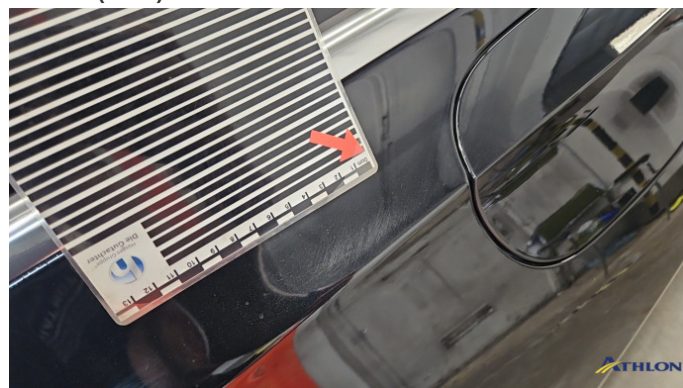
| | <b>Bauteil</b> | <b>Schaden</b> |
|---|---|---|
| 13. | Seitenwand - Hinten - Rechts | Kratzer |

13. Seitenwand - Hinten - Rechts  
Kratzer

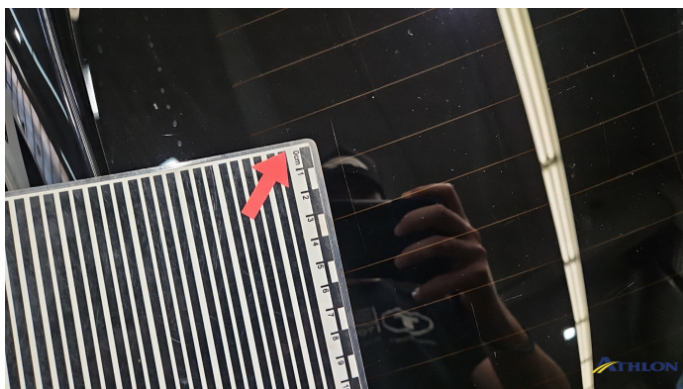
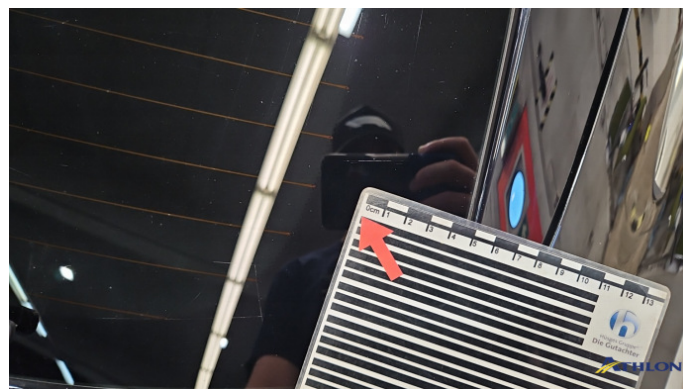
| | <b>Bauteil</b> | <b>Schaden</b> |
|---|---|---|
| 14. | Heckscheibe | Kratzer |

14. Heckscheibe  
Kratzer

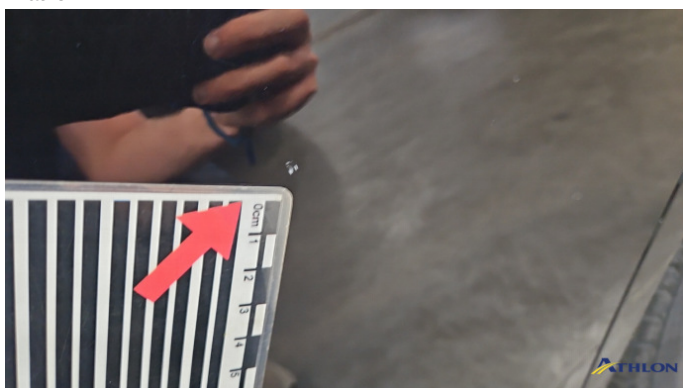
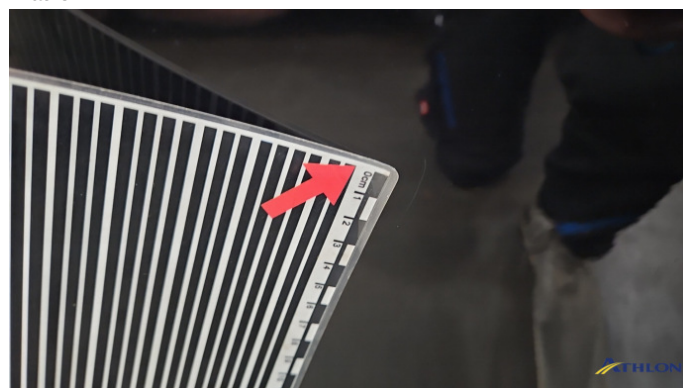
| | <b>Bauteil</b> | <b>Schaden</b> |
|---|---|---|
| 15. | Tür Hinten - Links | Kratzer |

15. Tür Hinten - Links  
Kratzer

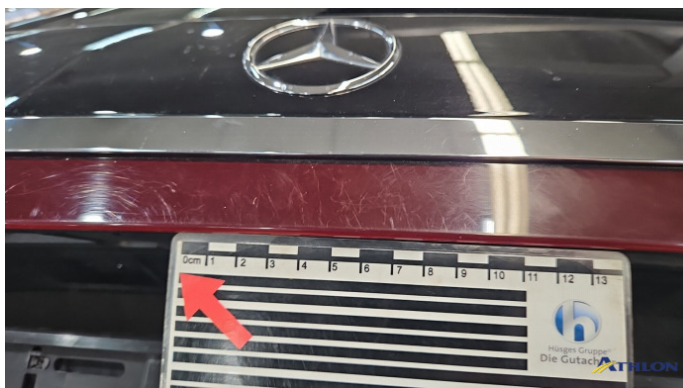
| | Bauteil | Schaden |
|---|---|---|
| 19. | Rückleuchte | Kratzer |

19. Rückleuchte  
Kratzer

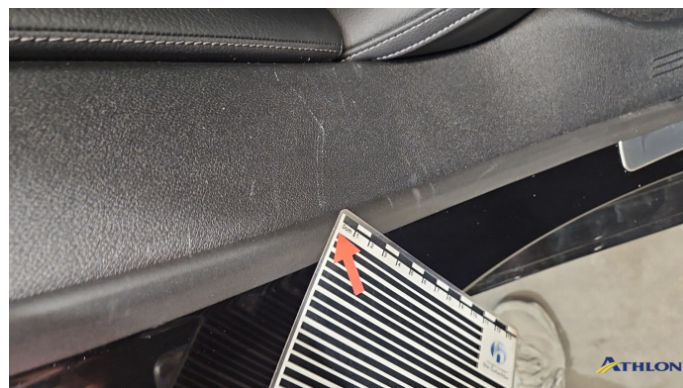
| | Bauteil | Schaden |
|---|---|---|
| 20. | Türeinstieg Hinten -<br>Rechts Verkleidung | Gebrauchsspuren |

20. Türeinstieg Hinten - Rechts Verkleidung  
Gebrauchsspuren
