Athlon Verkaufsexpertise

Kunde :	Athlon Germany KD	Vertragsnummer :	12174357
Berichtsnummer :	0000000906698-DE949		
Amtl. Kennzeichen :	N-AG 7149

Mercedes-Benz A .

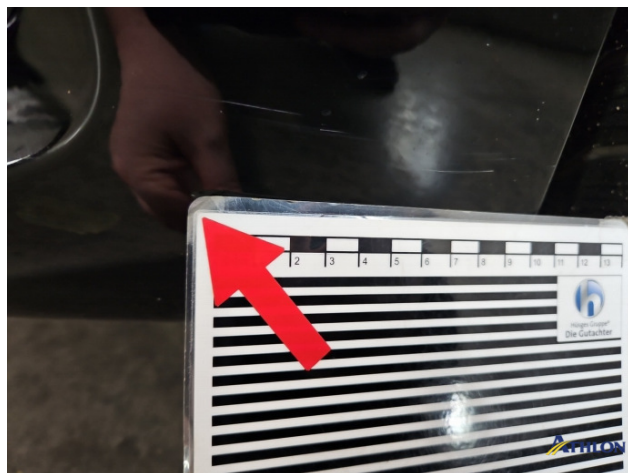
1. Stoßfänger Vorne
Kratzer Ab 60mm

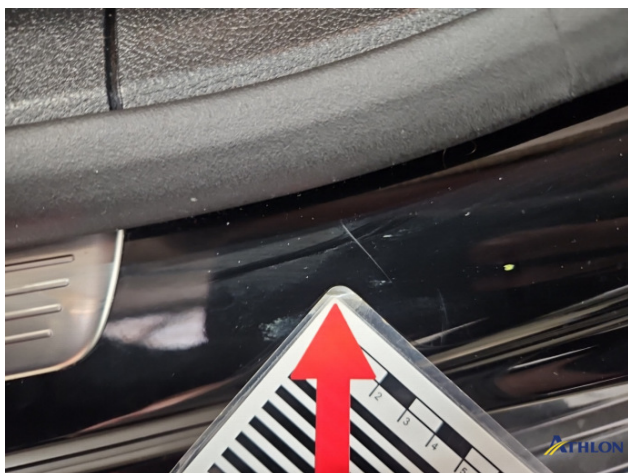
2. Türeinstieg Vorne - Links
Kratzer

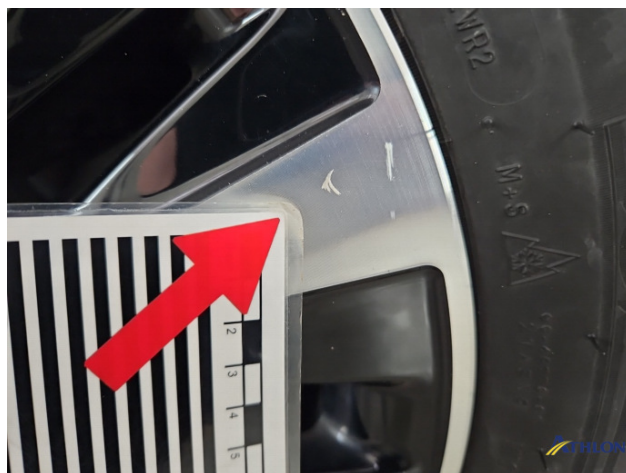
3. Felge Hinten - Links
Kratzer

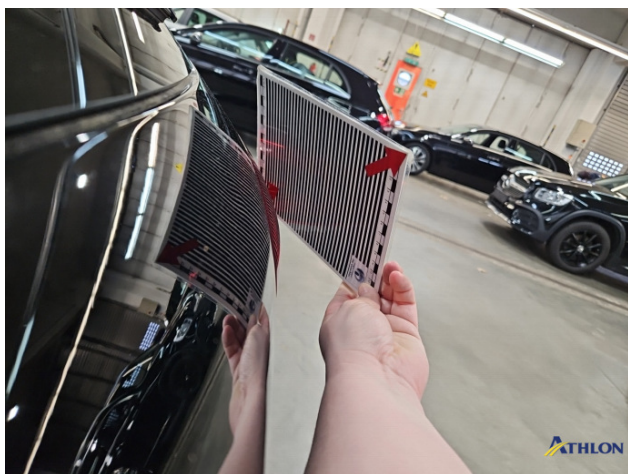
4. Heckklappe
Verformt (leicht)

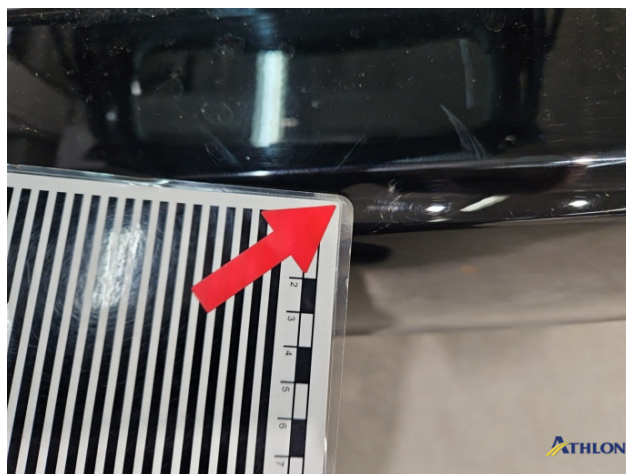
5. Stoßfänger Hinten
Kratzer

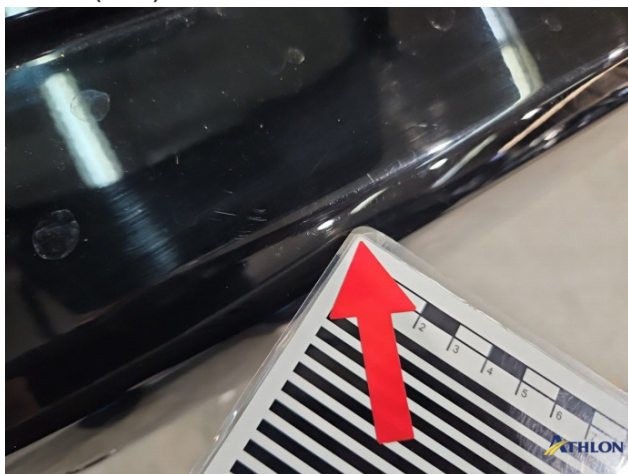
5. Stoßfänger Hinten
Kratzer

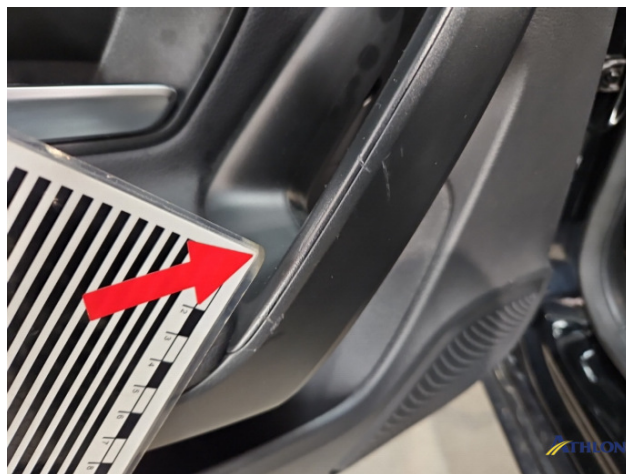
6. Türverkleidung Hinten - Links
Gebrauchsspuren

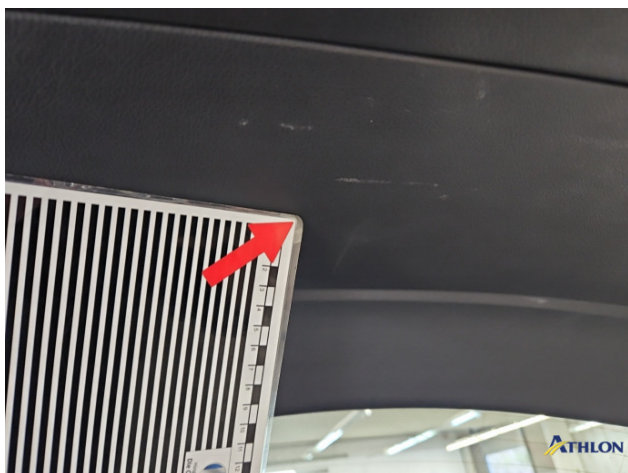
8. Heckdeckelverkleidung
Gebrauchsspuren

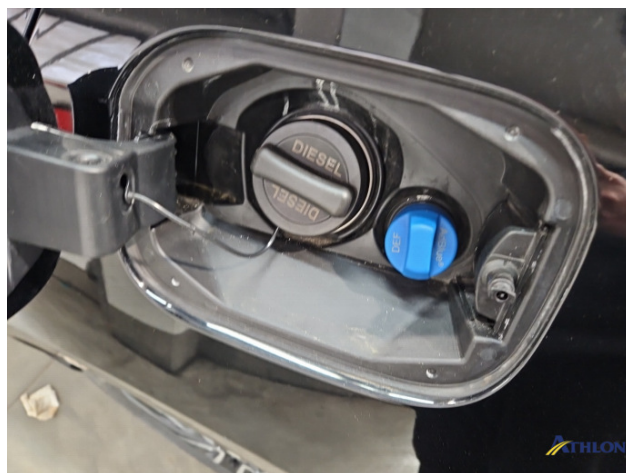
9. Fahrzeug
Nachlackiert

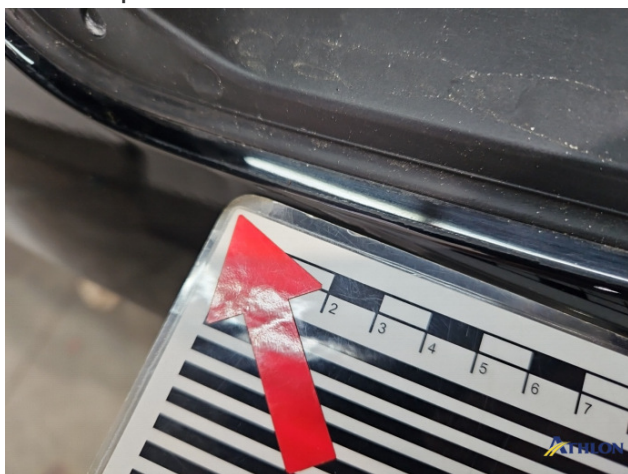
9. Fahrzeug
Nachlackiert

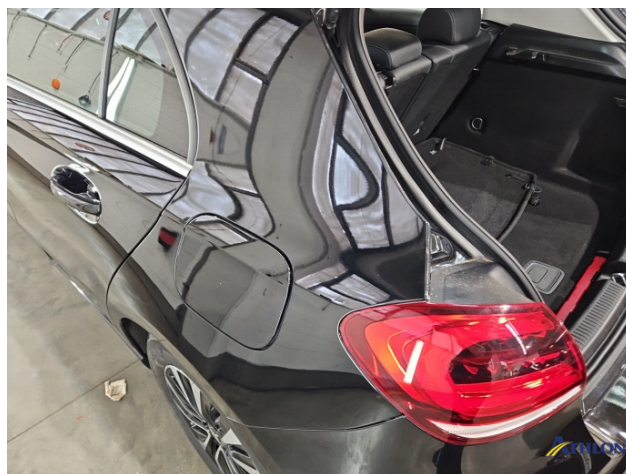
9. Fahrzeug
Nachlackiert

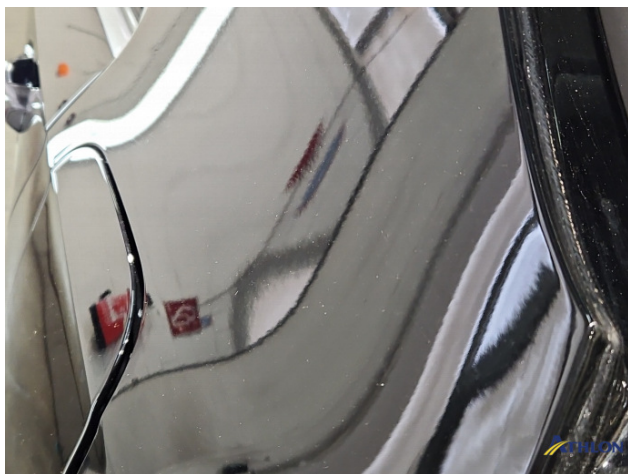
9. Fahrzeug
Nachlackiert

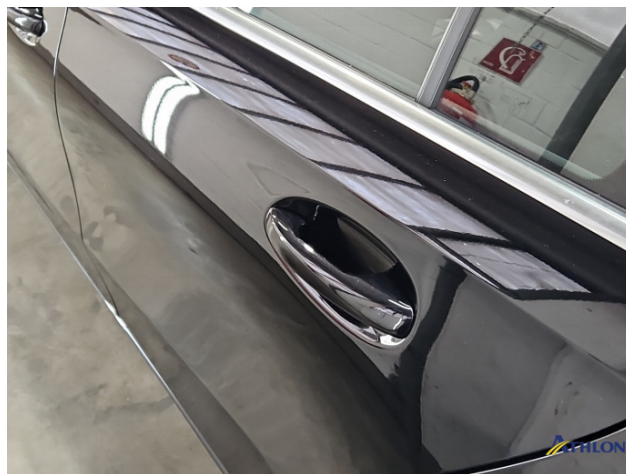
9. Fahrzeug
Nachlackiert

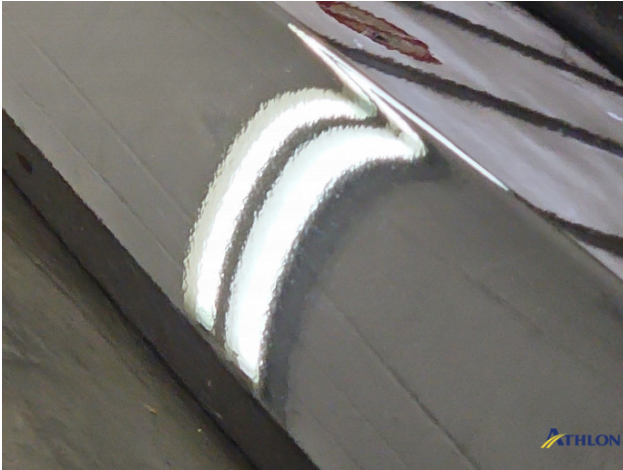
9. Fahrzeug
Nacklackiert
