## Condizione Relazione

| Numero di rapporto: | 0000000878730-IT867 | Numero di contratto: | 766637 |

#### Mercedes-Benz SPRINTER;Cargo van;Diesel;Manual;

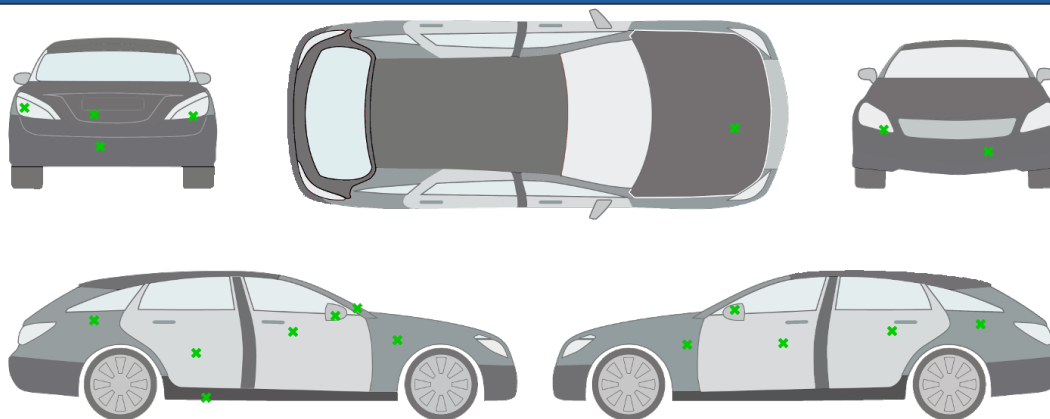
- 1.) paraurti anteriore | Rotto
- 2.) cofano | Ammacature/rigonfiamenti
- 3.) parafrangente anteriore - sinistro | Ammacature/rigonfiamenti
- 4.) retrovisore esterno scatola - sinistro | Graffio/Rigature
- 5.) porta anteriore - sinistra | Graffio/Rigature
- 6.) porta posteriore - sinistra | Ammacature/rigonfiamenti
- 7.) parete laterale - posteriore - sinistra | Ammacature/rigonfiamenti
- 8.) paraurti posteriore | Rotto
- 9.) portellone posteriore | Ammacature/rigonfiamenti
- 10.) parete laterale - posteriore - destra | Ammacature/rigonfiamenti
- 11.) porta posteriore - destra | Ammacature/rigonfiamenti
- 12.) sottoporta - destra | Ammacature/rigonfiamenti
- 13.) porta anteriore - destra | Graffio/Rigature

- 14.) retrovisore esterno scatola - destro | Rotto
- 15.) A-colonna anteriore - Destra | Graffio/Rigature
- 16.) Parafango anteriore - destro | Graffio/Rigature
- 17.) danni interni vano post | Rotto
- 18.) faro alogeno - destro | Graffio/Rigature
- 19.) fanale posteriore sinistra | Rotto
- 20.) fanale posteriore destra | Rotto
- 21.) sedile ant sx | Rotto

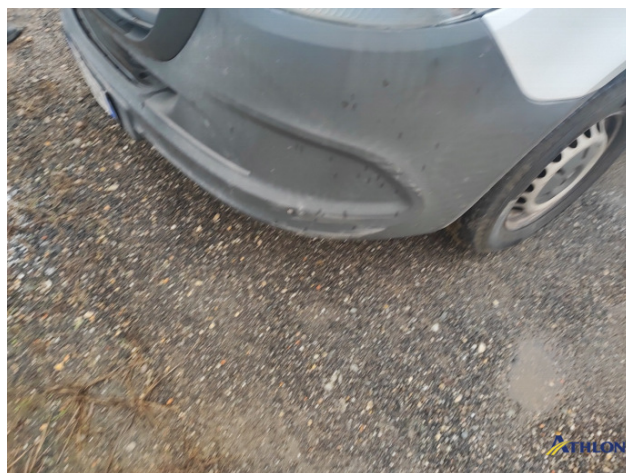
1. paraurti anteriore  
**Rotto**

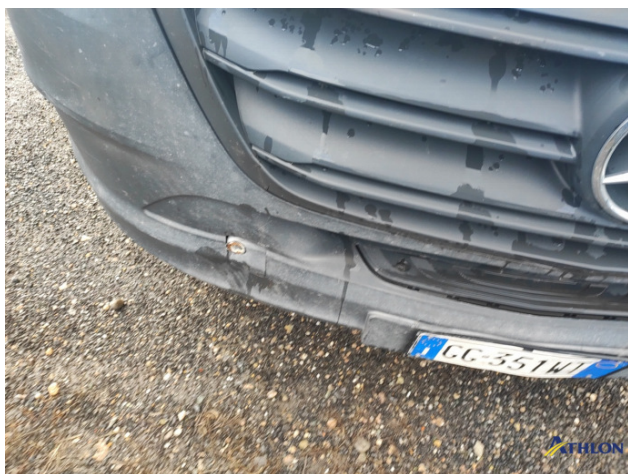
1. paraurti anteriore  
**Rotto**

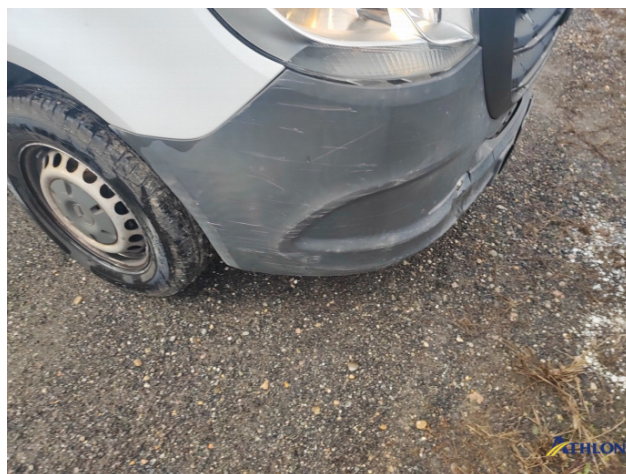
1. paraurti anteriore  
**Rotto**

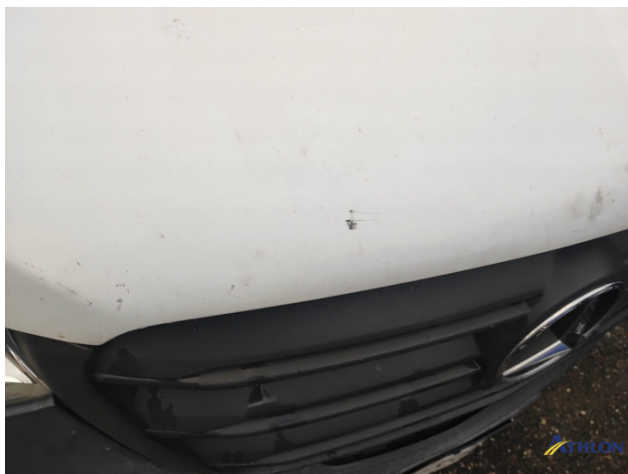
2. cofano  
**Ammaccature/rigonfiamenti**

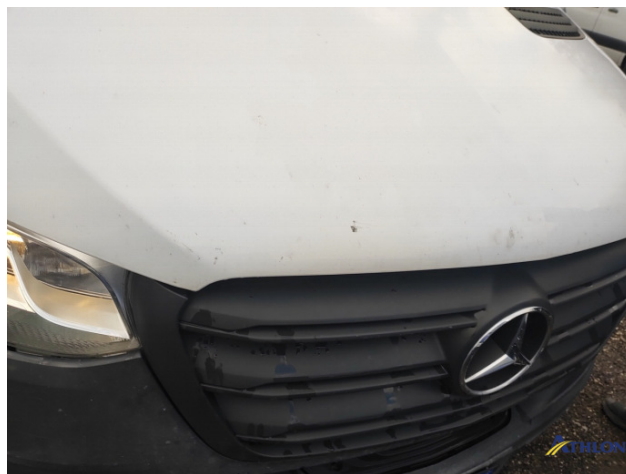
2. cofano  
**Ammaccature/rigonfiamenti**

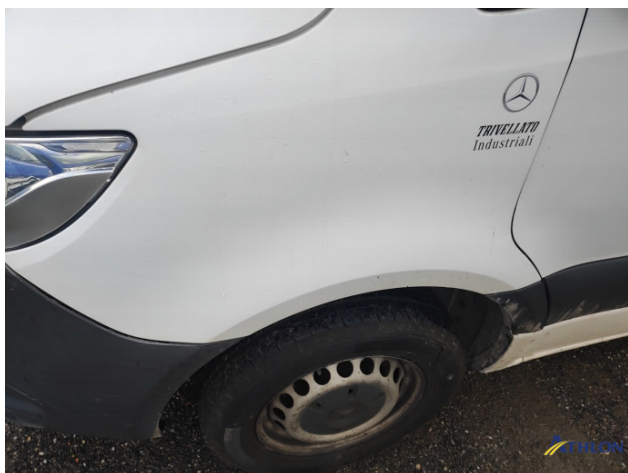
3. parafango anteriore - sinistro  
**Ammaccature/rigonfiamenti**

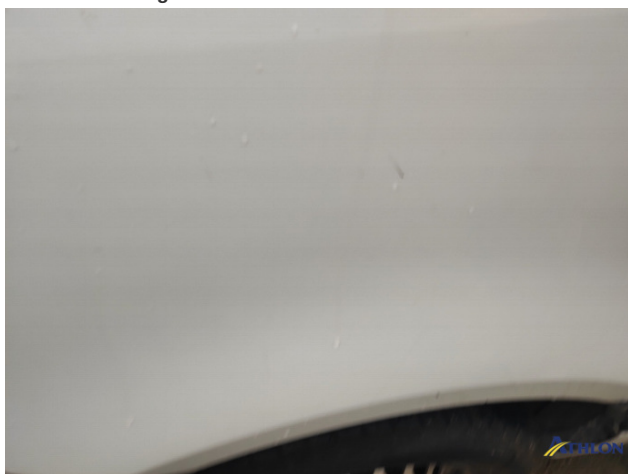
3. parafango anteriore - sinistro  
**Ammaccature/rigonfiamenti**

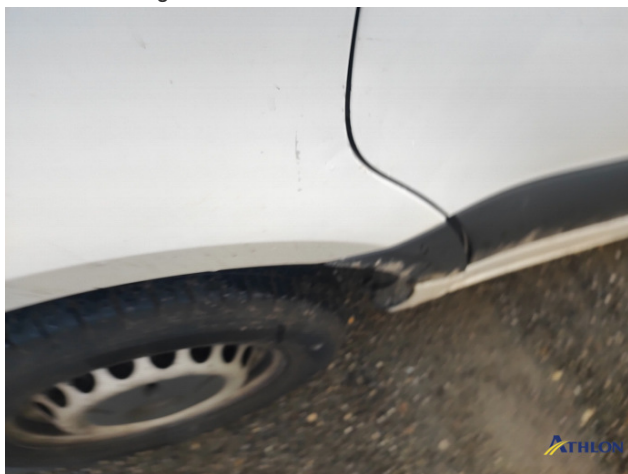
3. parafango anteriore - sinistro  
**Ammaccature/rigonfiamenti**

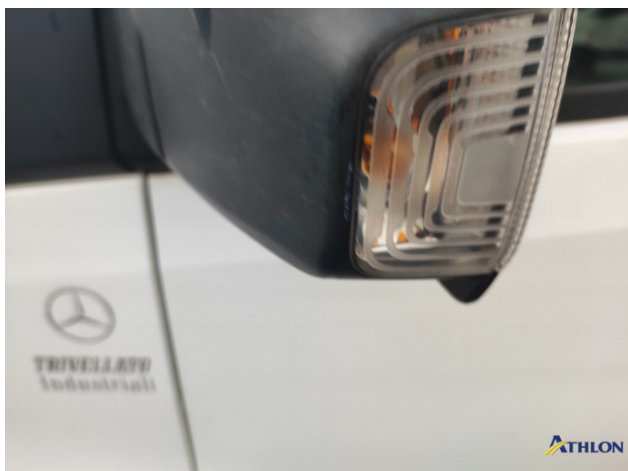
4. retrovisore esterno scatola - sinistro  
**Graffio/Rigature**

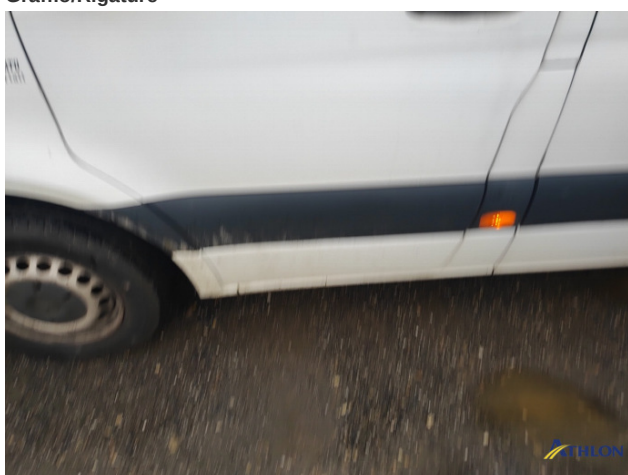
5. porta anteriore - sinistra  
**Graffio/Rigature**

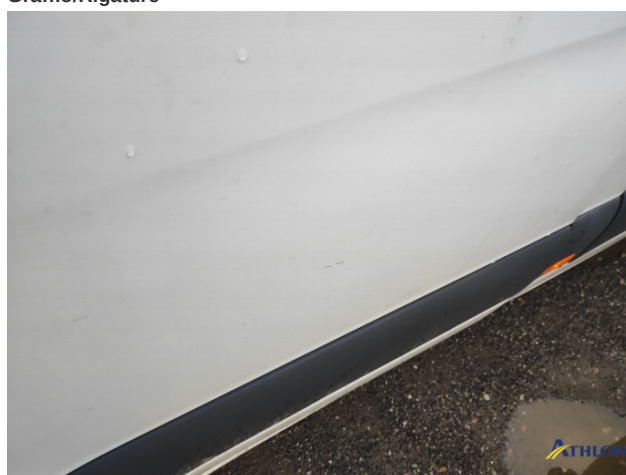
5. porta anteriore - sinistra  
**Graffio/Rigature**

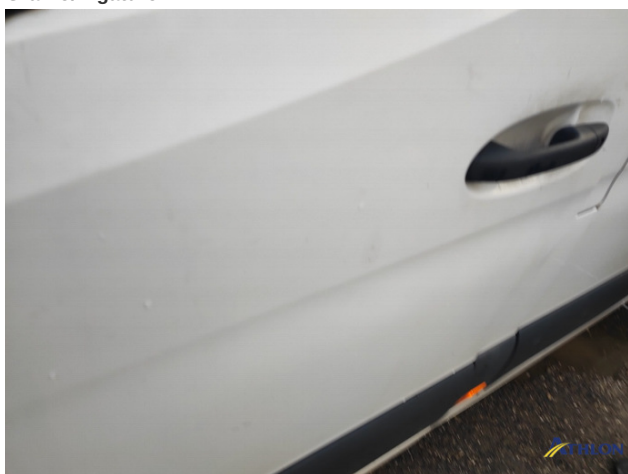
5. porta anteriore - sinistra  
**Graffio/Rigature**

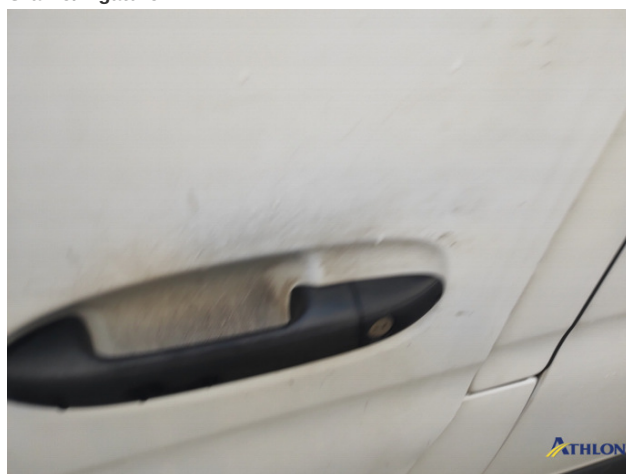
5. porta anteriore - sinistra  
**Graffio/Rigature**

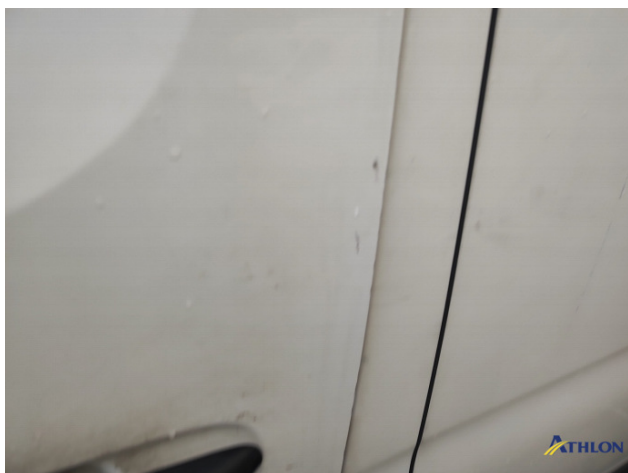
5. porta anteriore - sinistra  
**Graffio/Rigature**

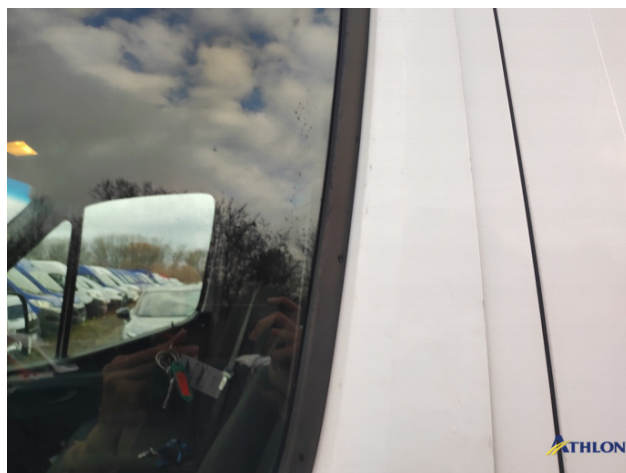
5. porta anteriore - sinistra  
**Graffio/Rigature**

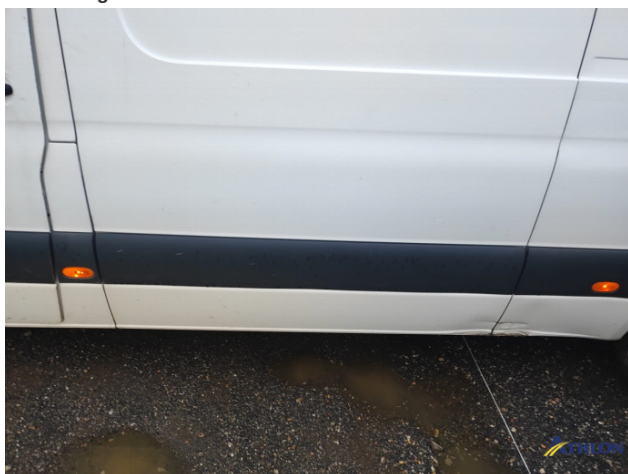
6. porta posteriore - sinistra  
**Ammaccature/rigonfiamenti**

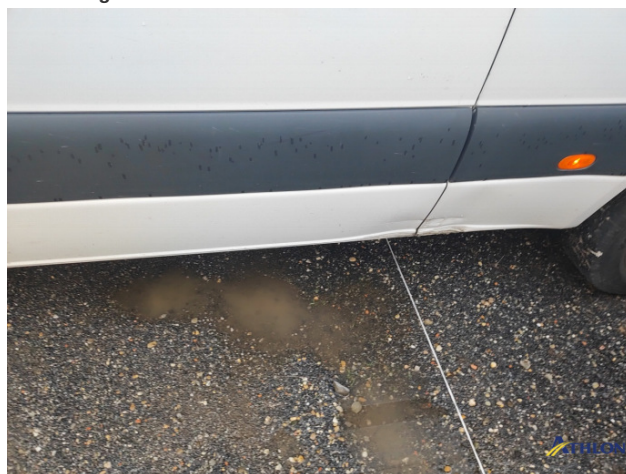
6. porta posteriore - sinistra  
**Ammaccature/rigonfiamenti**

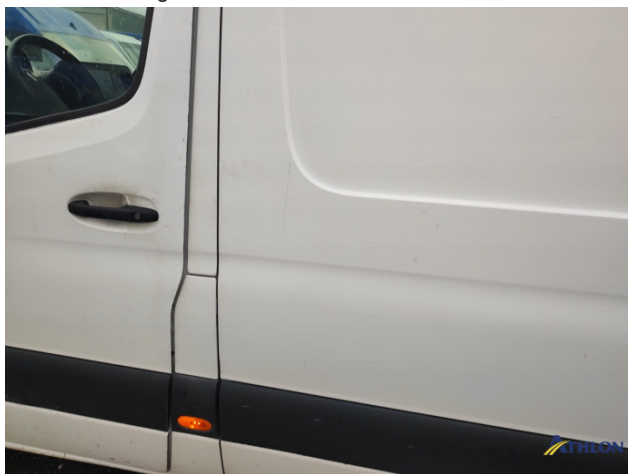
6. porta posteriore - sinistra  
**Ammaccature/rigonfiamenti**

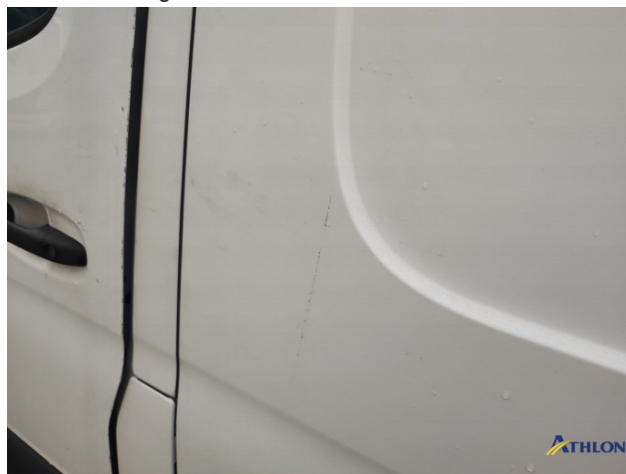
6. porta posteriore - sinistra  
**Ammaccature/rigonfiamenti**

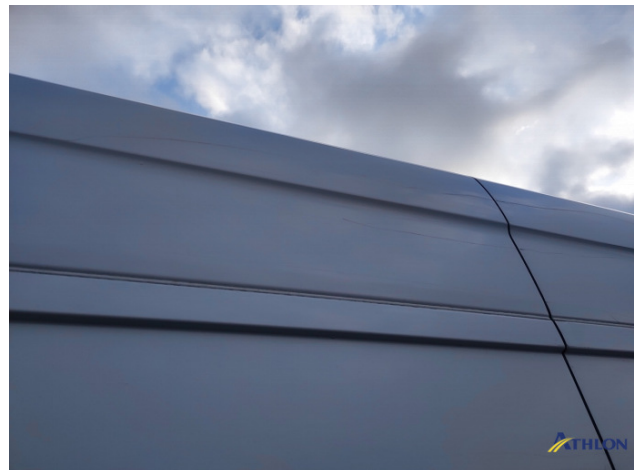
6. porta posteriore - sinistra  
**Ammaccature/rigonfiamenti**

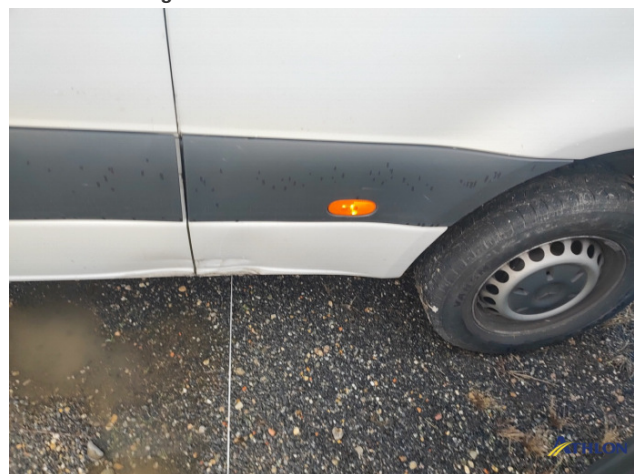
7. parete laterale - posteriore - sinistra  
**Ammaccature/rigonfiamenti**

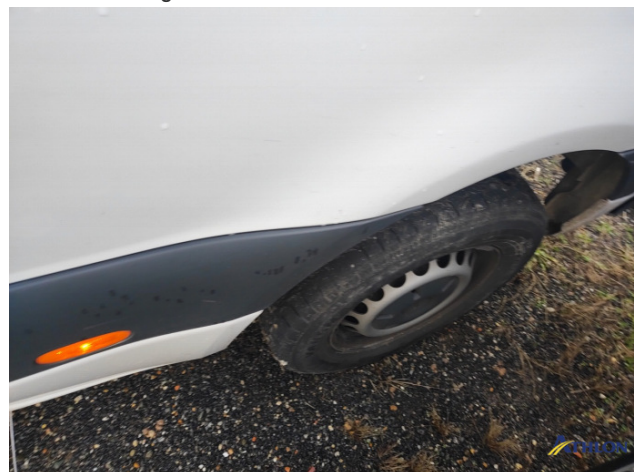
7. parete laterale - posteriore - sinistra  
**Ammaccature/rigonfiamenti**

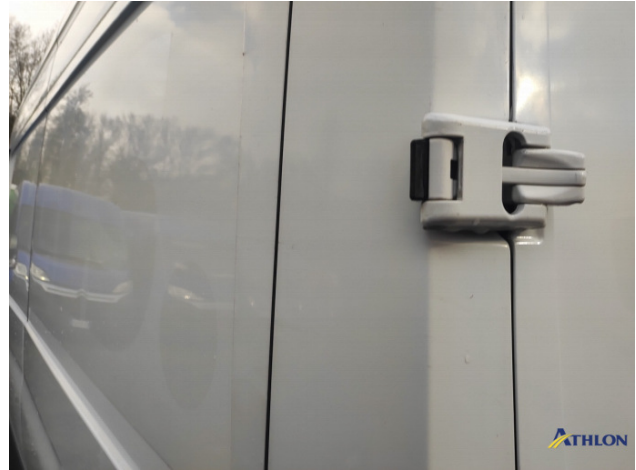
7. parete laterale - posteriore - sinistra  
**Ammaccature/rigonfiamenti**

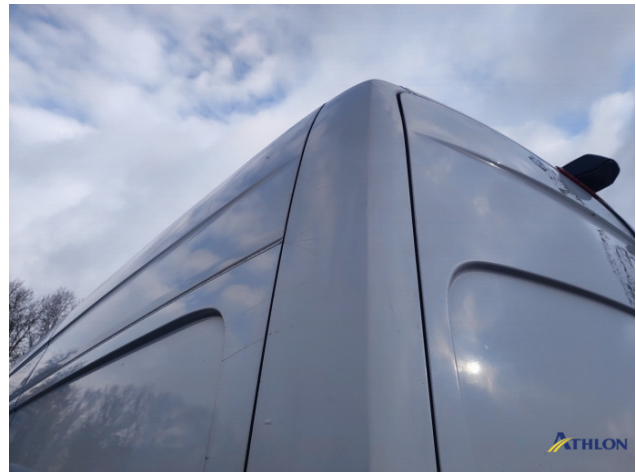
7. parete laterale - posteriore - sinistra  
**Ammaccature/rigonfiamenti**

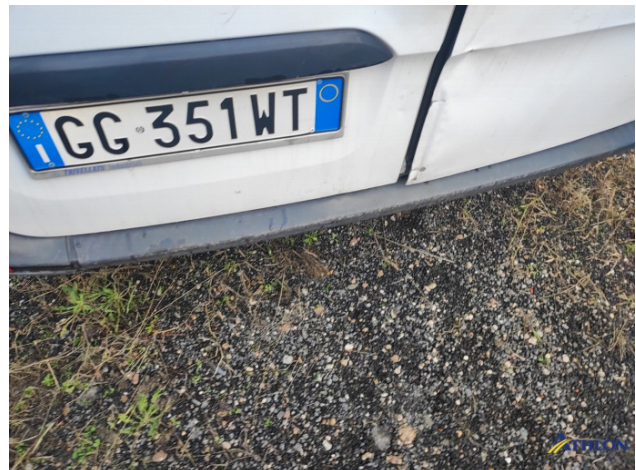
8. paraurti posteriore  
**Rotto**

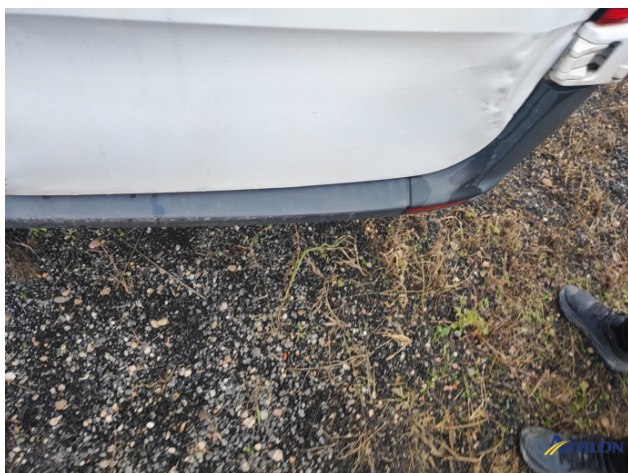
8. paraurti posteriore  
**Rotto**

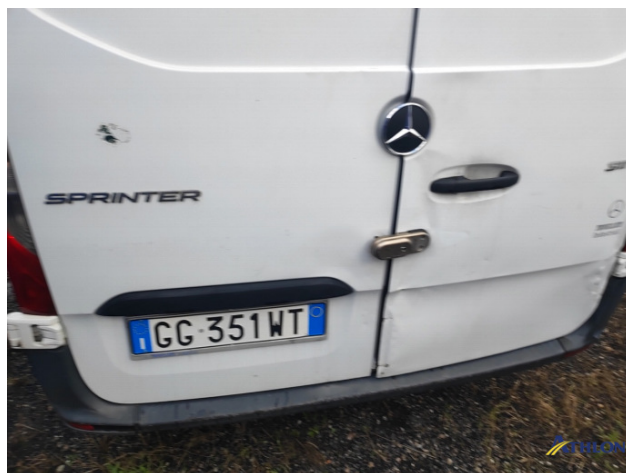
9. portello posteriore  
**Ammaccature/rigonfiamenti**

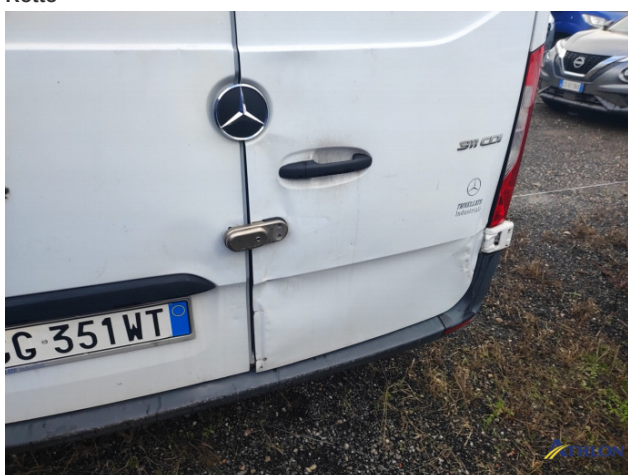
9. portello posteriore  
**Ammaccature/rigonfiamenti**

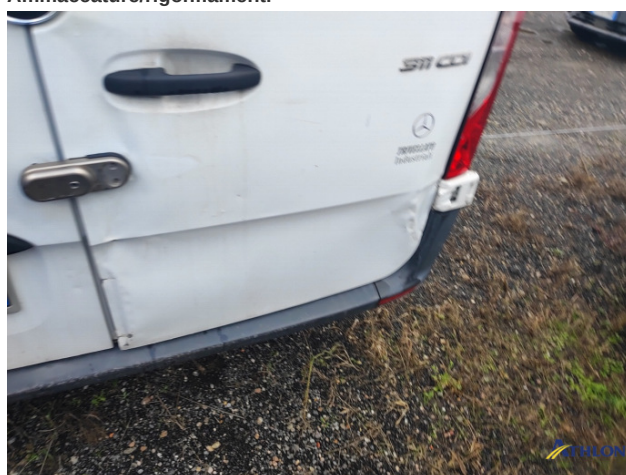
9. portello posteriore  
**Ammaccature/rigonfiamenti**

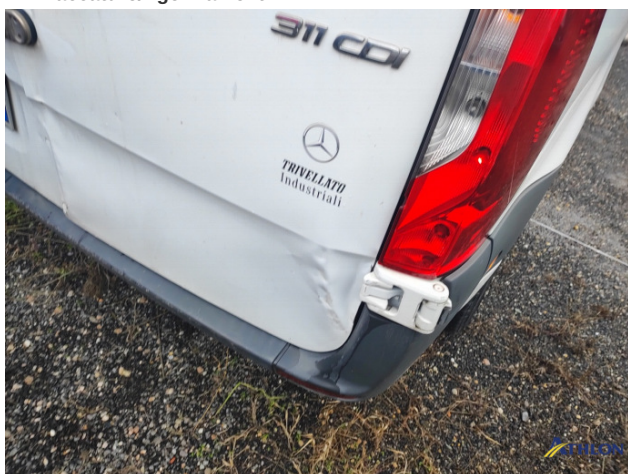
9. portello posteriore  
**Ammaccature/rigonfiamenti**

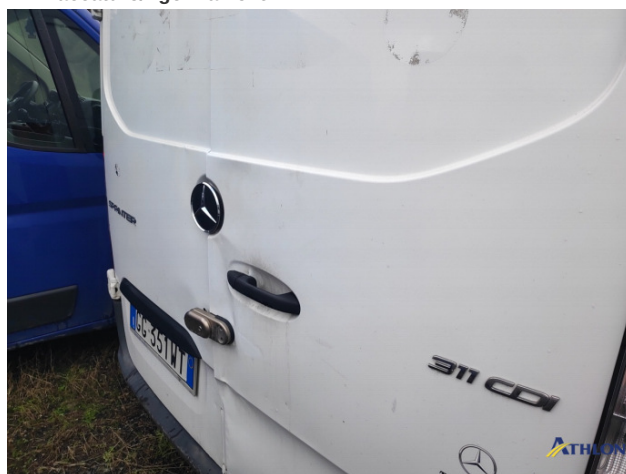
9. portello posteriore  
**Ammaccature/rigonfiamenti**

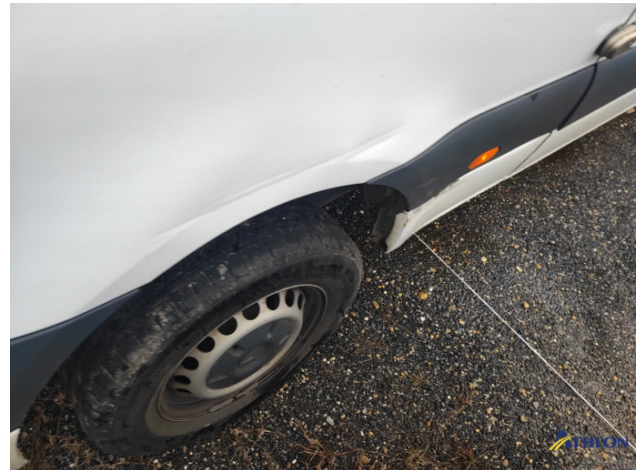
10. parete laterale - posteriore - destra  
**Ammaccature/rigonfiamenti**

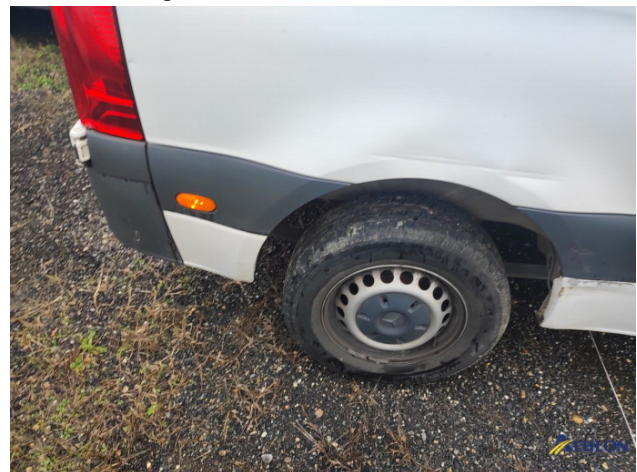
10. parete laterale - posteriore - destra  
**Ammaccature/rigonfiamenti**

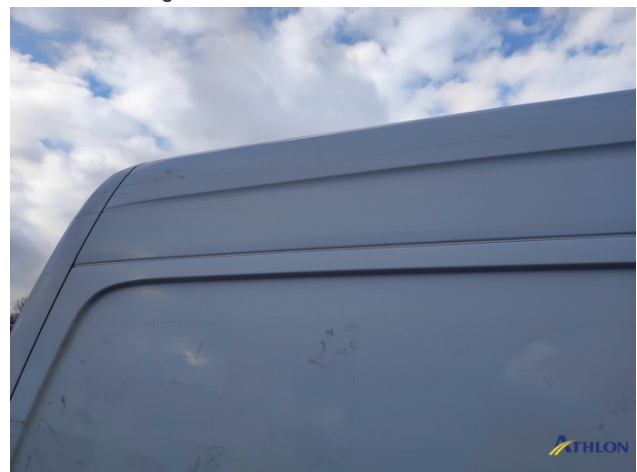
10. parete laterale - posteriore - destra  
**Ammaccature/rigonfiamenti**

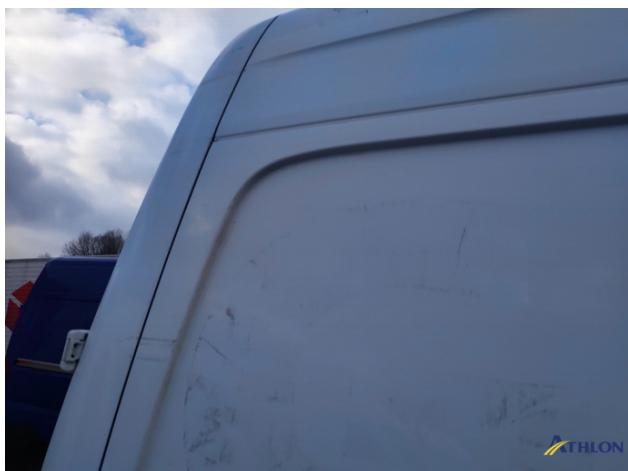
10. parete laterale - posteriore - destra  
**Ammaccature/rigonfiamenti**

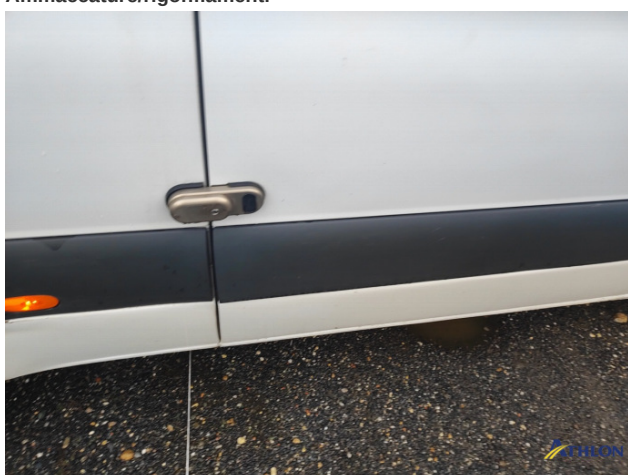
11. porta posteriore - destra  
**Ammaccature/rigonfiamenti**

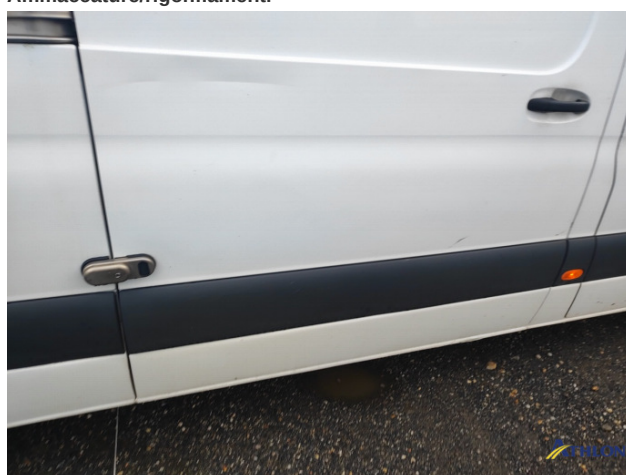
11. porta posteriore - destra  
**Ammaccature/rigonfiamenti**

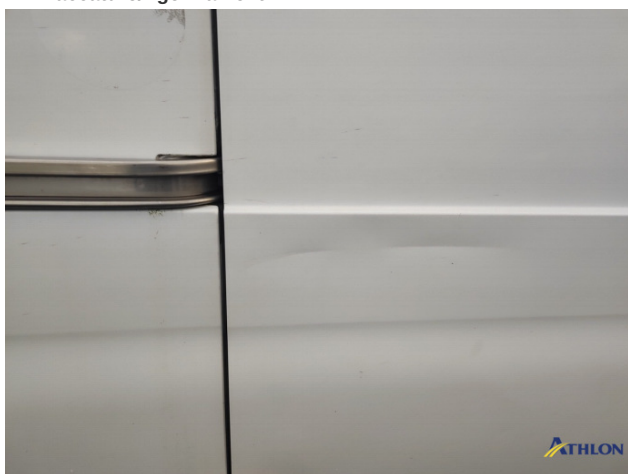
11. porta posteriore - destra  
**Ammaccature/rigonfiamenti**

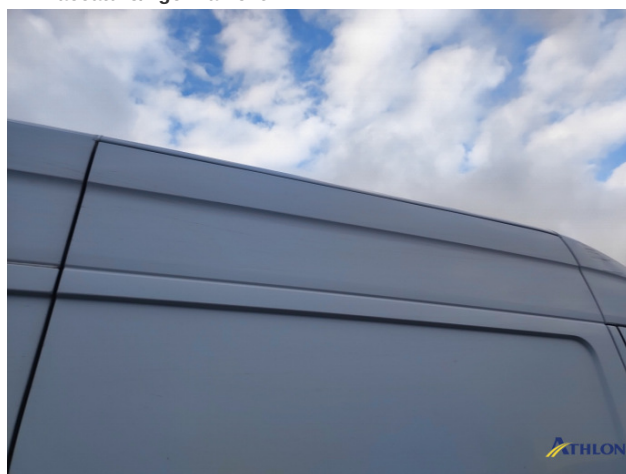
11. porta posteriore - destra  
**Ammaccature/rigonfiamenti**

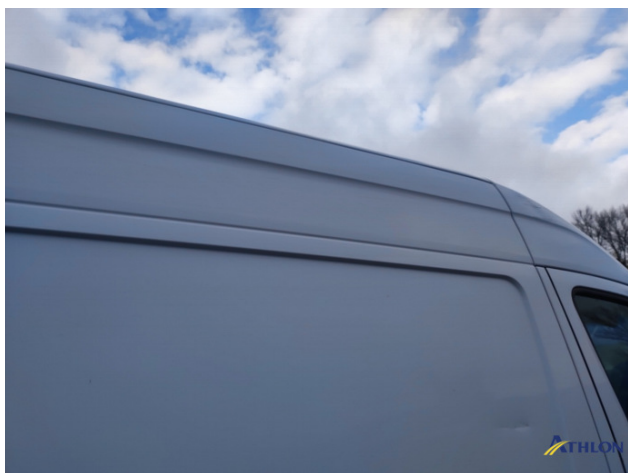
11. porta posteriore - destra  
**Ammaccature/rigonfiamenti**

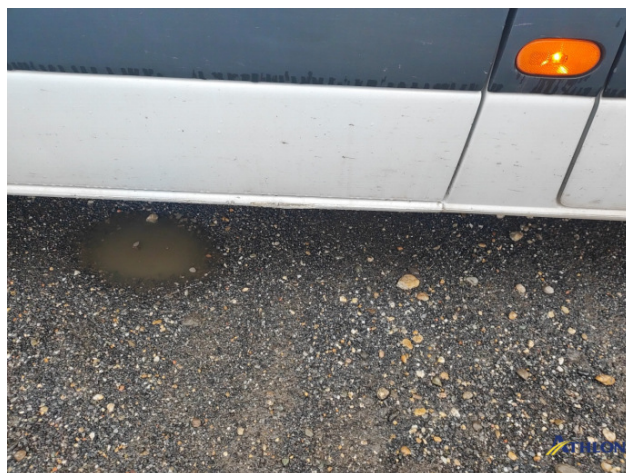
12. sottoporta - destra  
**Ammaccature/rigonfiamenti**

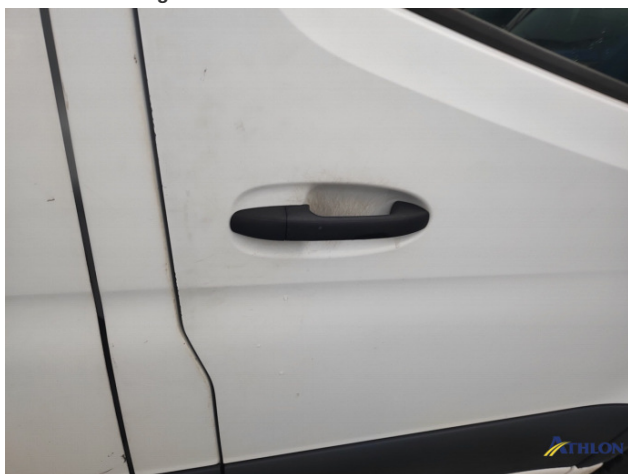
13. porta anteriore - destra  
**Graffio/Rigature**

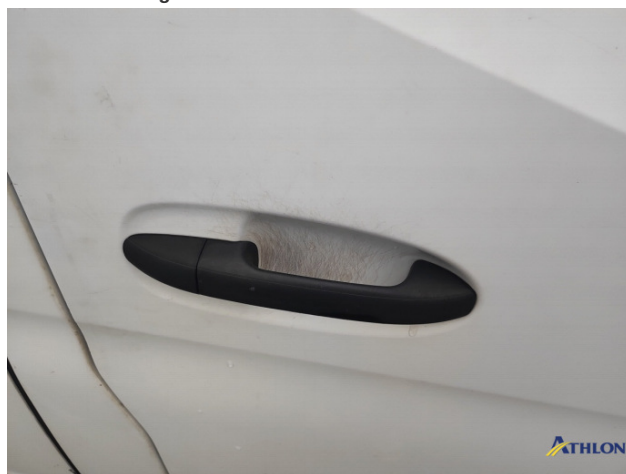
13. porta anteriore - destra  
**Graffio/Rigature**

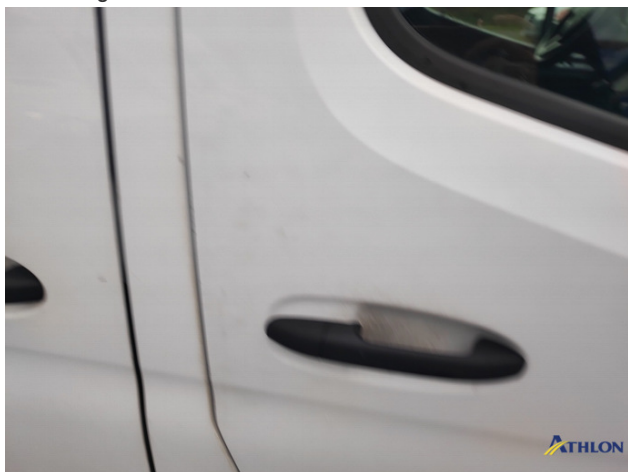
13. porta anteriore - destra  
**Graffio/Rigature**

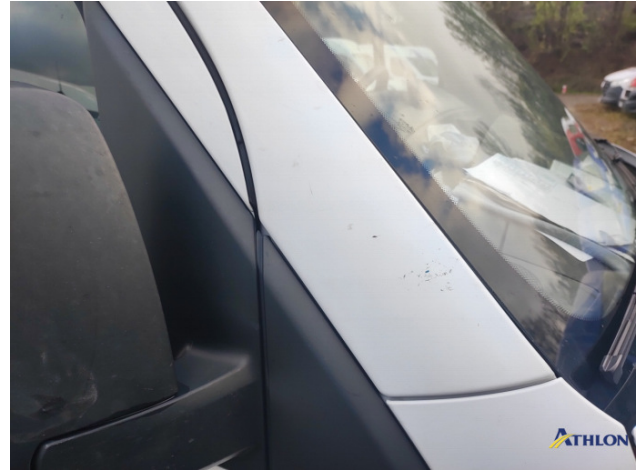
15. A-colonna anteriore - Destra  
**Graffio/Rigature**

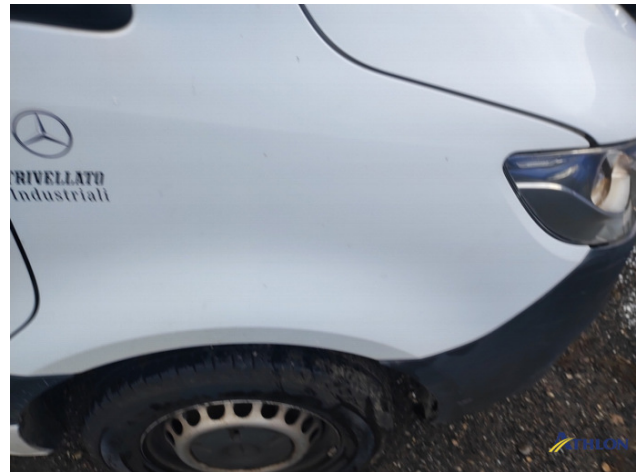
16. Parafango anteriore - destro  
**Graffio/Rigature**

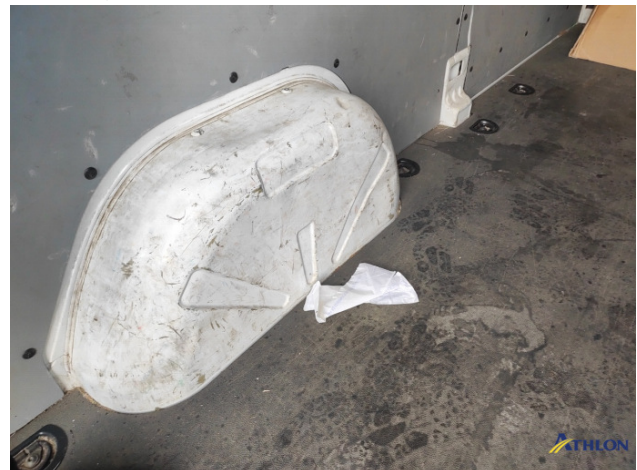
17. danni interni vano post  
**Rotto**

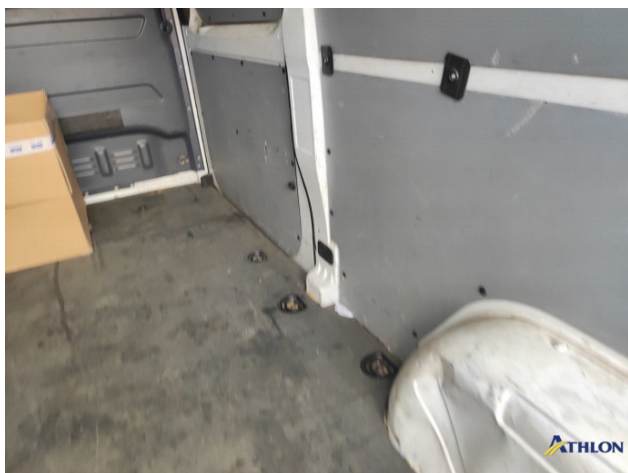
17. danni interni vano post  
**Rotto**

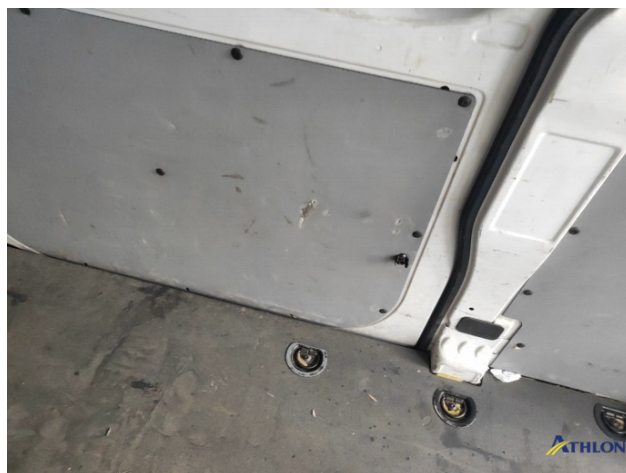
17. danni interni vano post  
**Rotto**

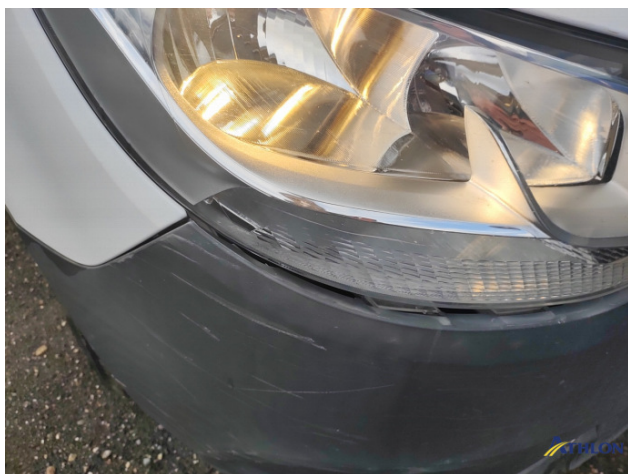
18. faro alogeno - destro  
**Graffio/Rigature**

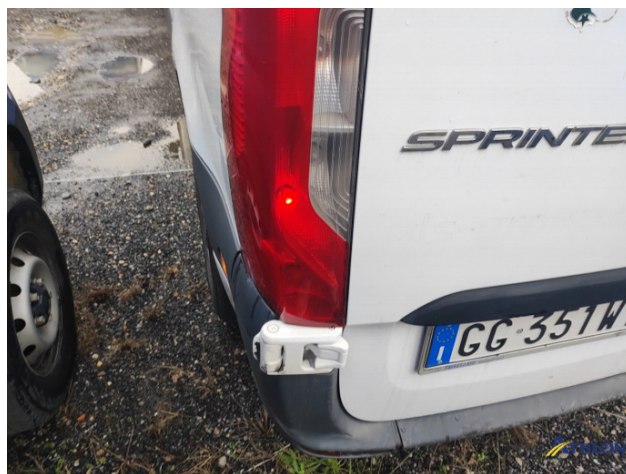
19. fanale posteriore sinistra  
**Rotto**

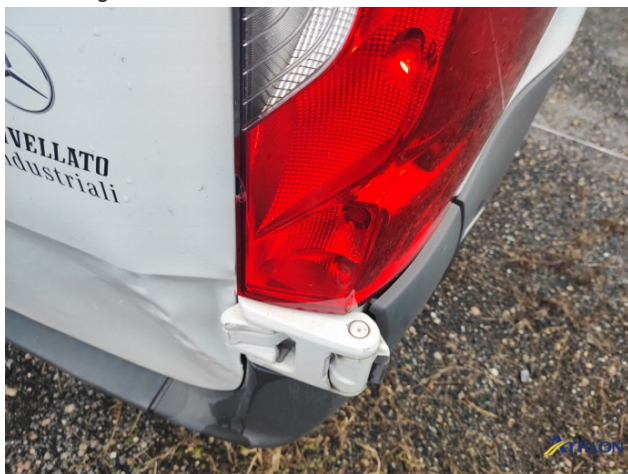
20. fanale posteriore destra  
**Rotto**

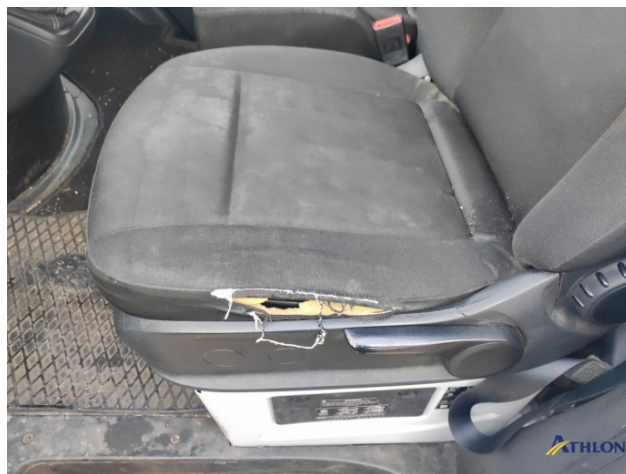
21. sedile ant sx  
**Rotto**
