## Condizione Relazione

Numero di rapporto: 0000000835674-IT867  
Targa: GS679XF

**Mercedes-Benz Citan;Car van;Diesel;Manual;**

Data e luogo Perizia: 10.04.2025 CAPUA

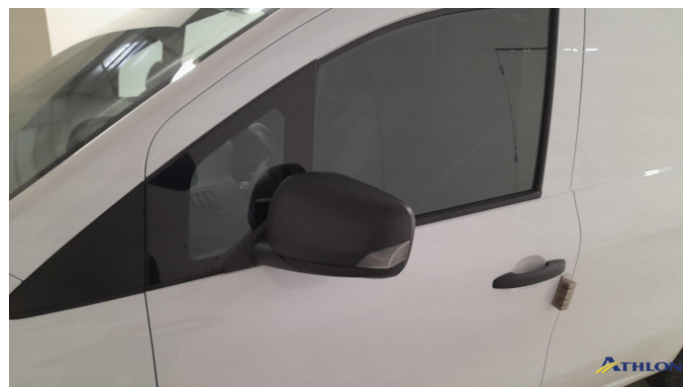
1. retrovisore esterno scatola - sinistro  
**Graffio/Rigature**

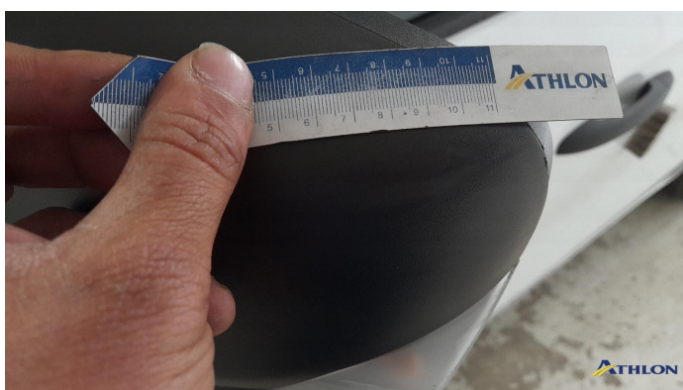
1. retrovisore esterno scatola - sinistro  
**Graffio/Rigature**

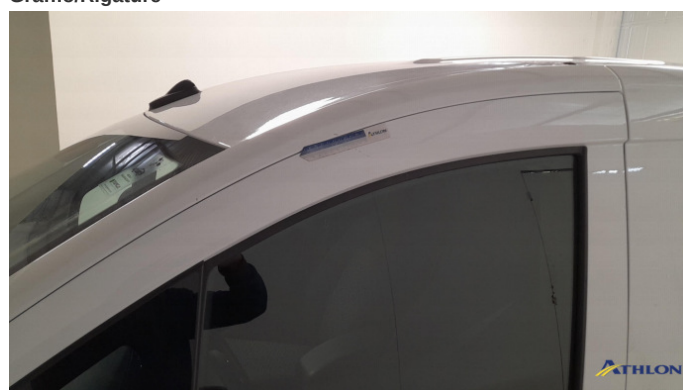
2. A-colonna anteriore - sinistra  
**Graffio/Rigature**

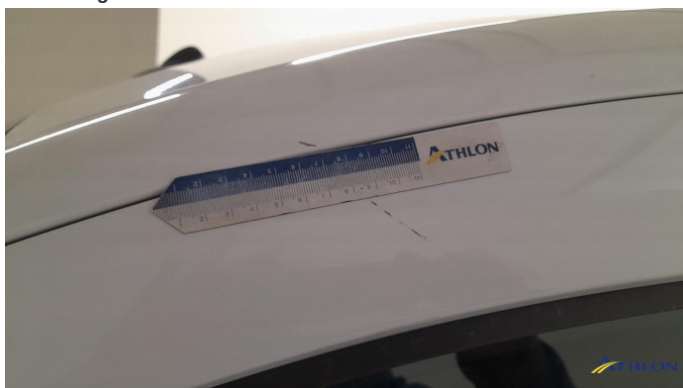
2. A-colonna anteriore - sinistra  
**Graffio/Rigature**

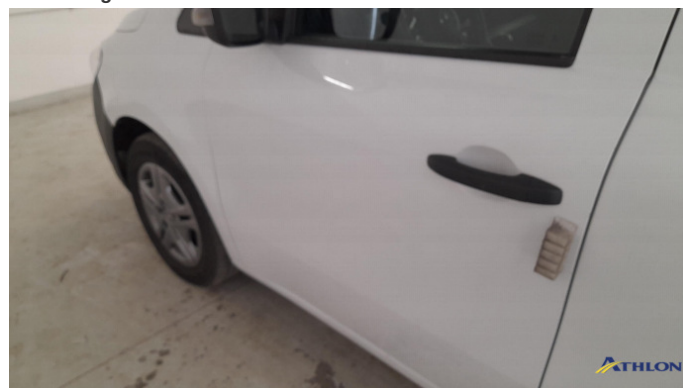
3. porta anteriore - sinistra  
**1 ammaccatura**

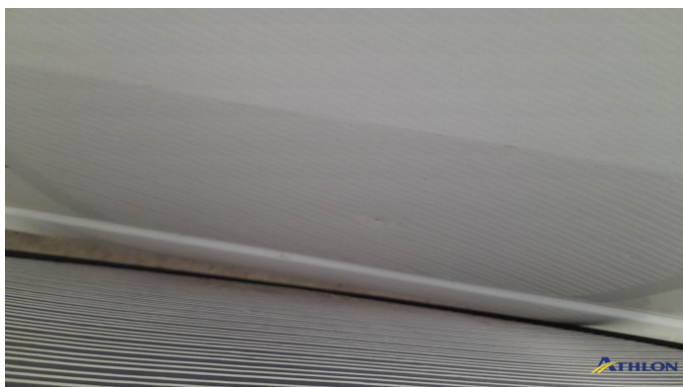
3. porta anteriore - sinistra  
1 ammaccatura

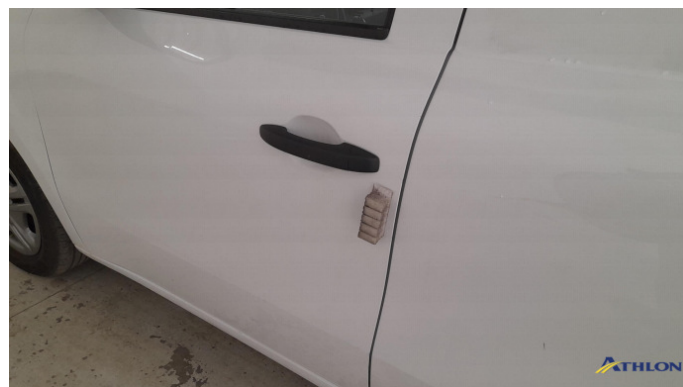
4. porta anteriore - sinistra  
1 ammaccatura

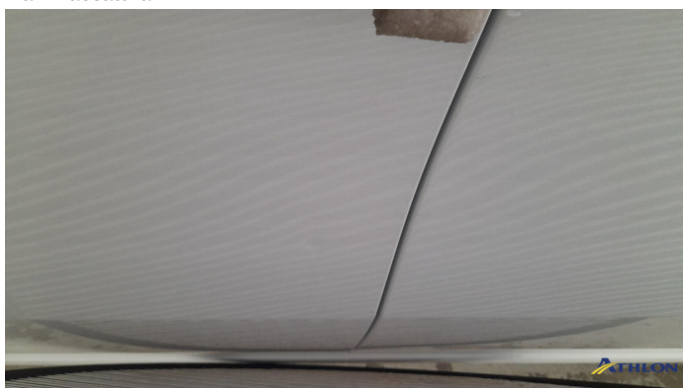
4. porta anteriore - sinistra  
1 ammaccatura

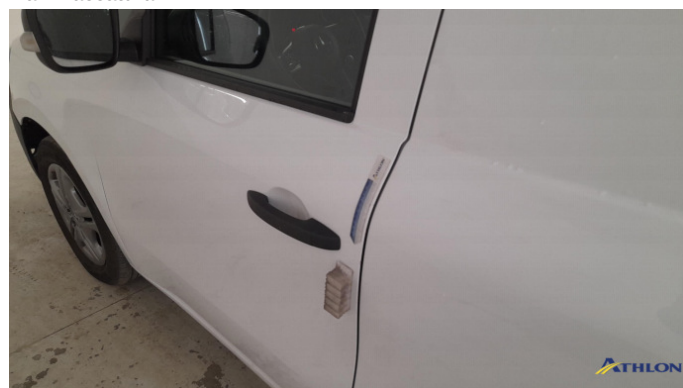
5. porta anteriore - sinistra  
Graffio/Rigature

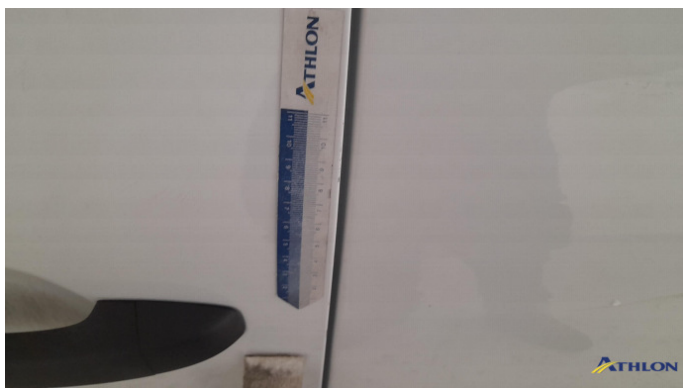
5. porta anteriore - sinistra  
Graffio/Rigature

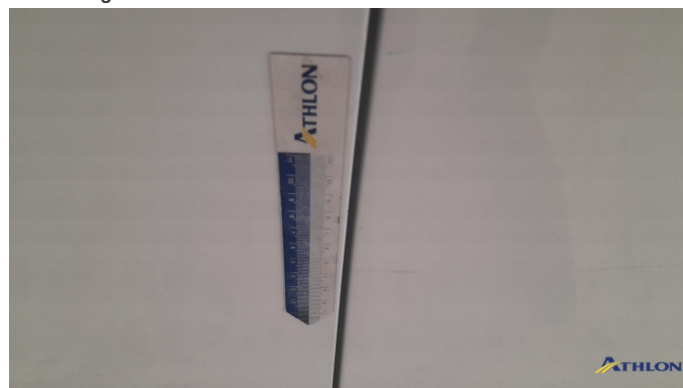
5. porta anteriore - sinistra  
Graffio/Rigature

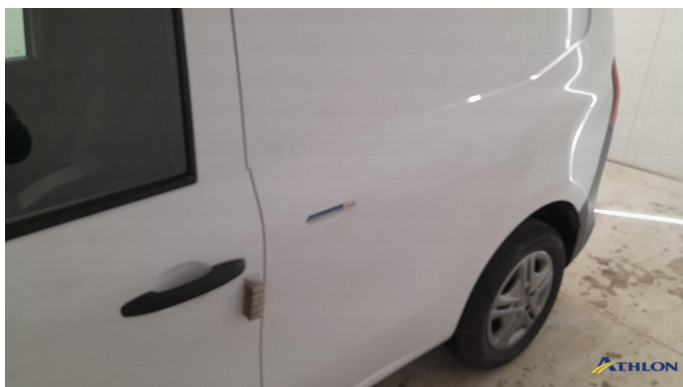
6. porta posteriore - sinistra  
**Graffio/Rigature**

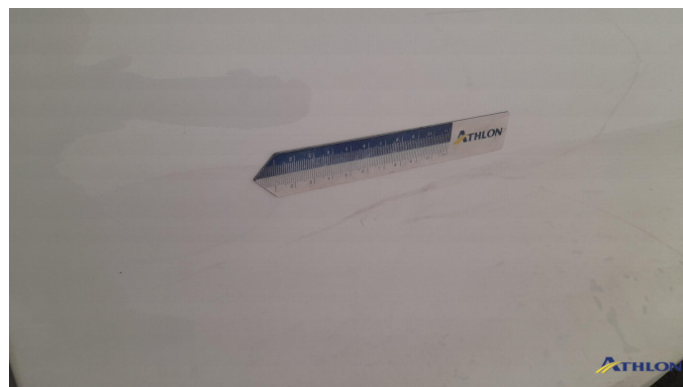
6. porta posteriore - sinistra  
**Graffio/Rigature**

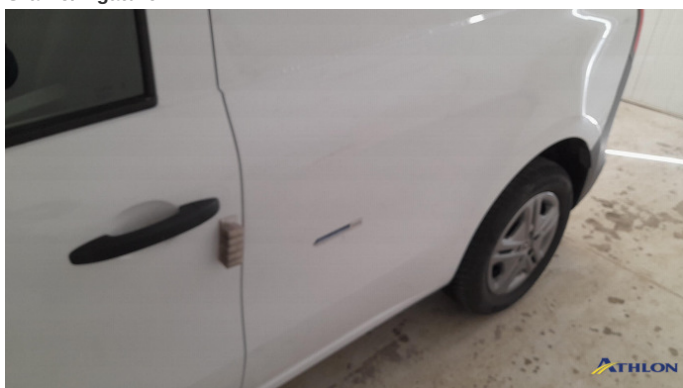
7. porta posteriore - sinistra  
**Graffio/Rigature**

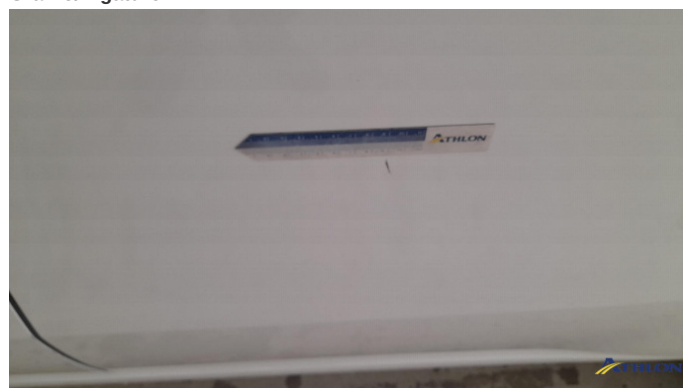
7. porta posteriore - sinistra  
**Graffio/Rigature**

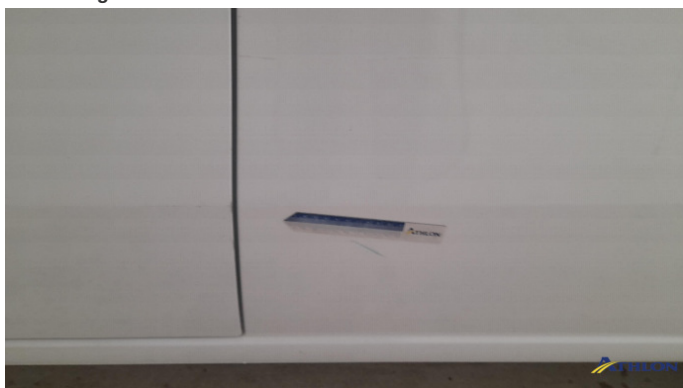
7. porta posteriore - sinistra  
**Graffio/Rigature**

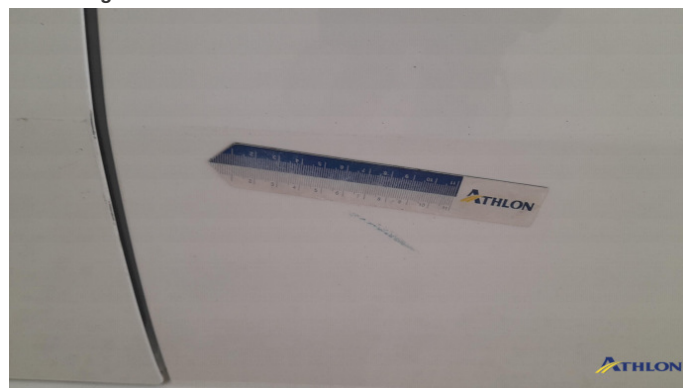
7. porta posteriore - sinistra  
**Graffio/Rigature**

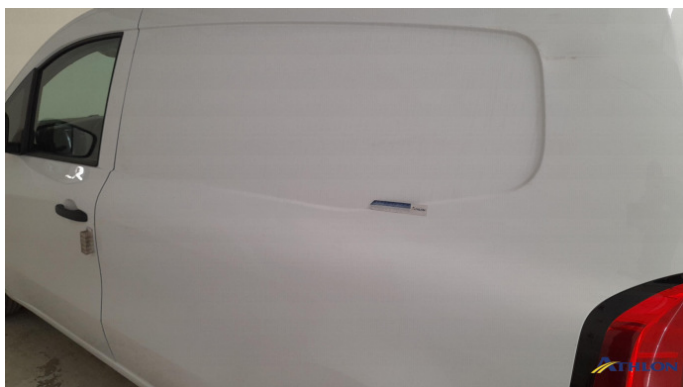
8. parete laterale - posteriore - sinistra  
**Graffio/Rigature**

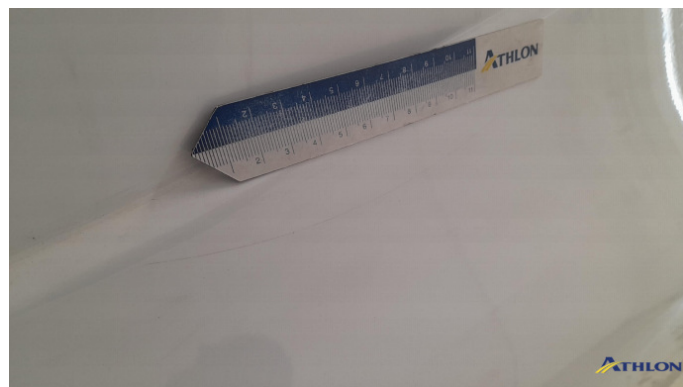
8. parete laterale - posteriore - sinistra  
**Graffio/Rigature**

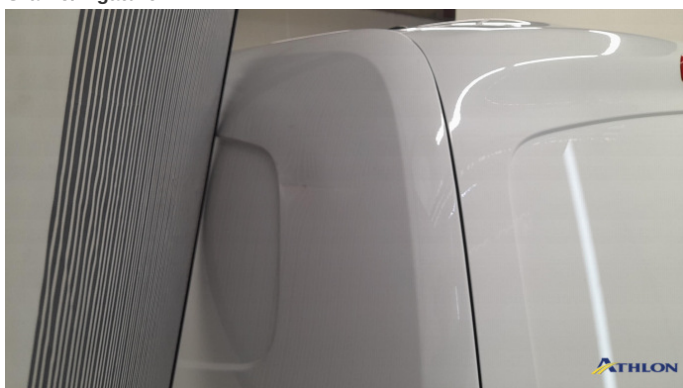
9. parete laterale - posteriore - sinistra  
**2 ammaccature**

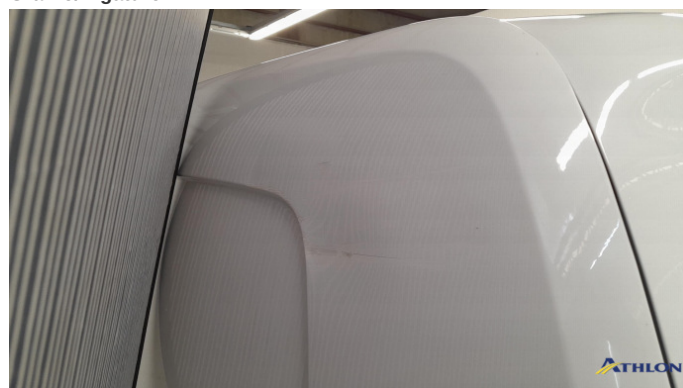
9. parete laterale - posteriore - sinistra  
**2 ammaccature**

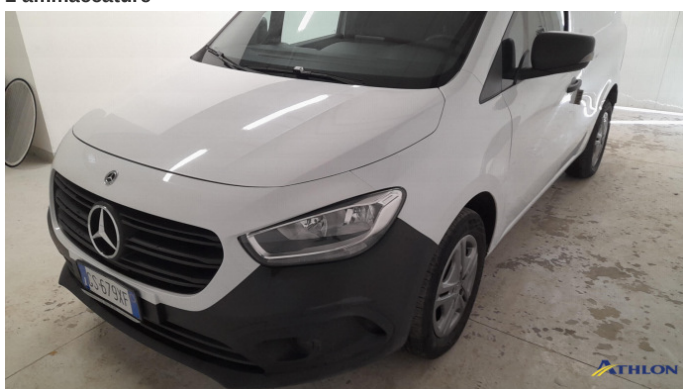
10. paraurti anteriore  
**Graffio/Rigature**

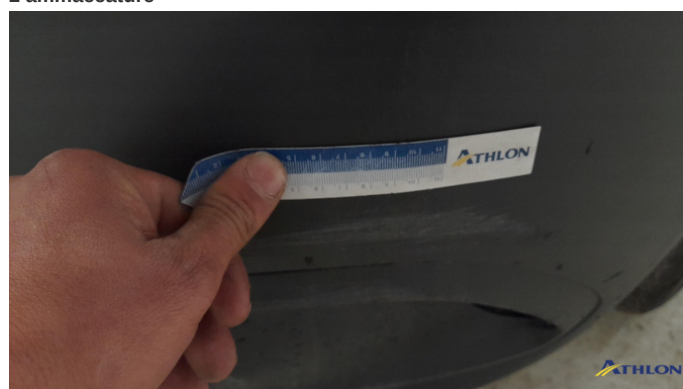
10. paraurti anteriore  
**Graffio/Rigature**

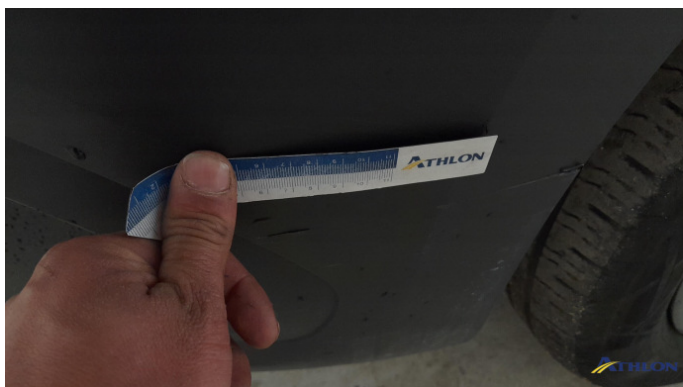
10. paraurti anteriore  
**Graffio/Rigature**

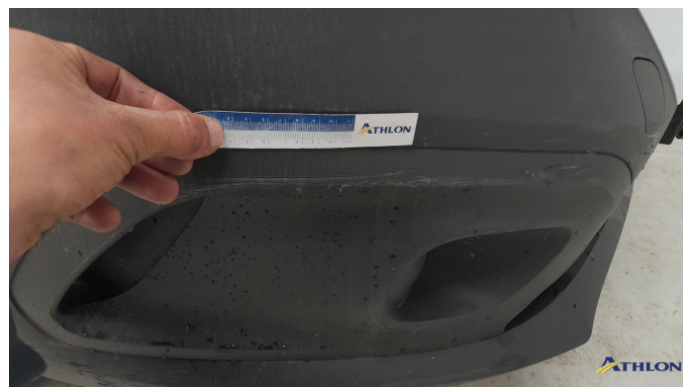
10. paraurti anteriore  
**Graffio/Rigature**

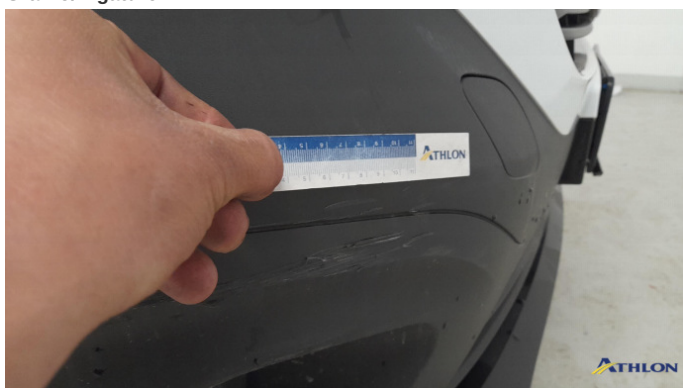
10. paraurti anteriore  
**Graffio/Rigature**

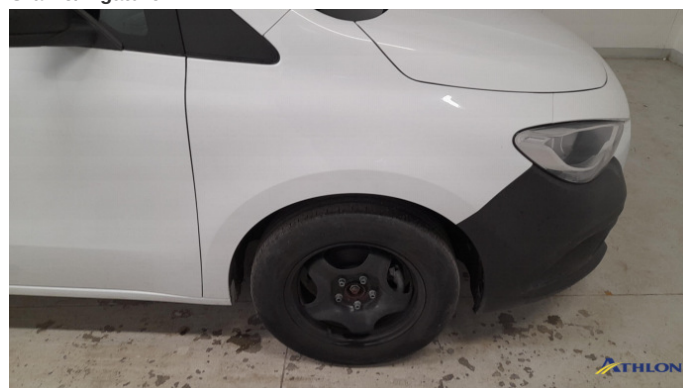
11. cerchione anteriore - destra  
**Mancante**

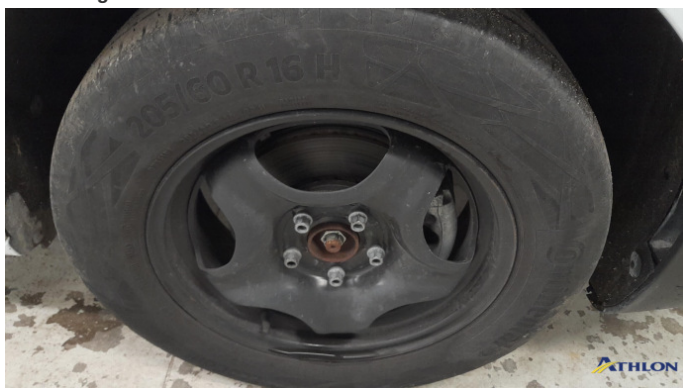
11. cerchione anteriore - destra  
**Mancante**

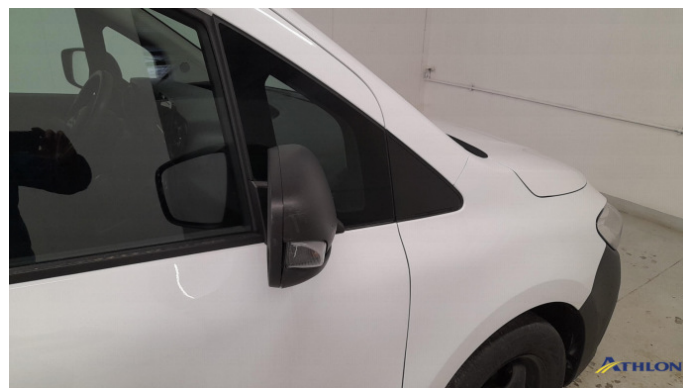
12. retrovisore esterno scatola - destro  
**Rotto**

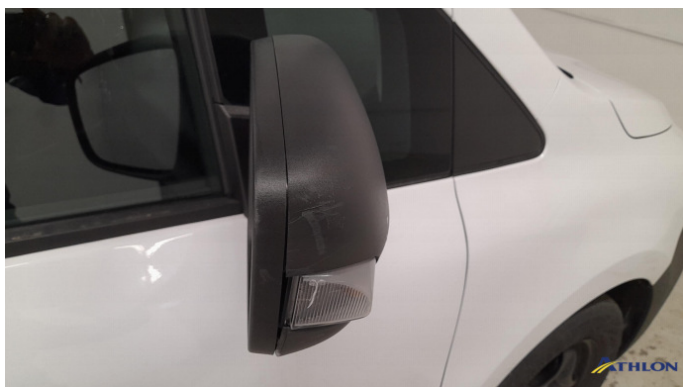
12. retrovisore esterno scatola - destro  
**Rotto**

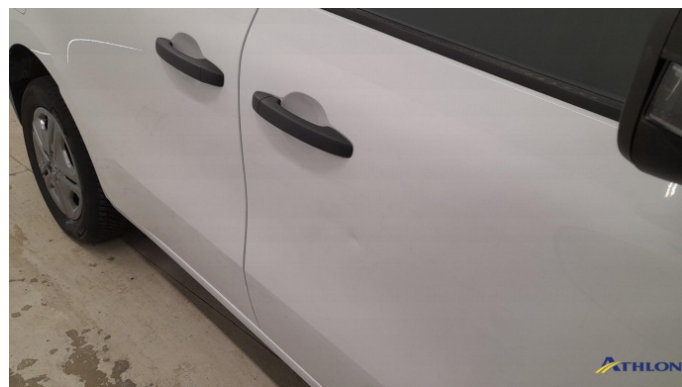
13. porta anteriore - destra  
**1 ammaccatura**

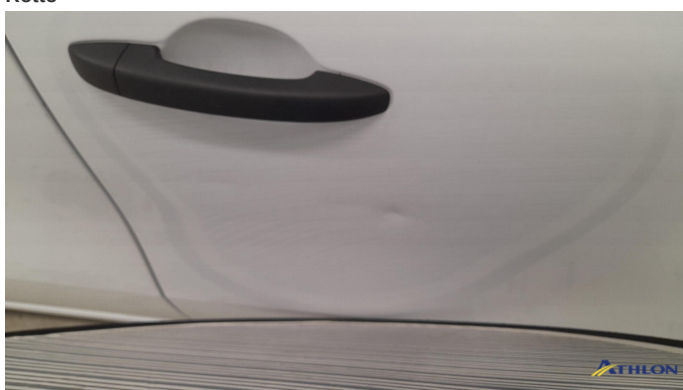
13. porta anteriore - destra  
**1 ammaccatura**

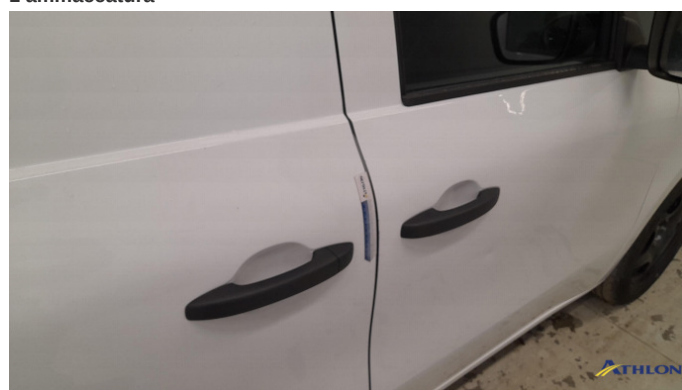
14. porta anteriore - destra  
**Graffio/Rigature**

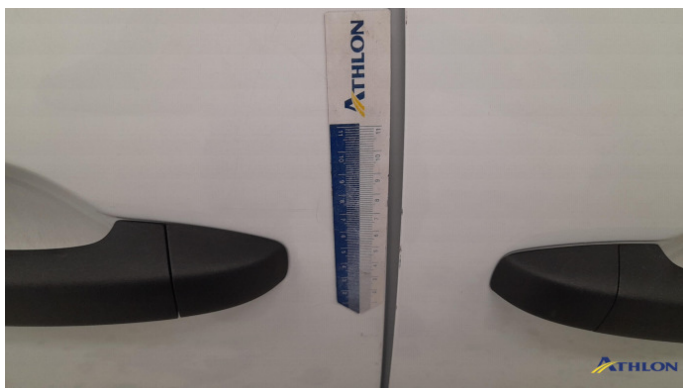
14. porta anteriore - destra  
**Graffio/Rigature**

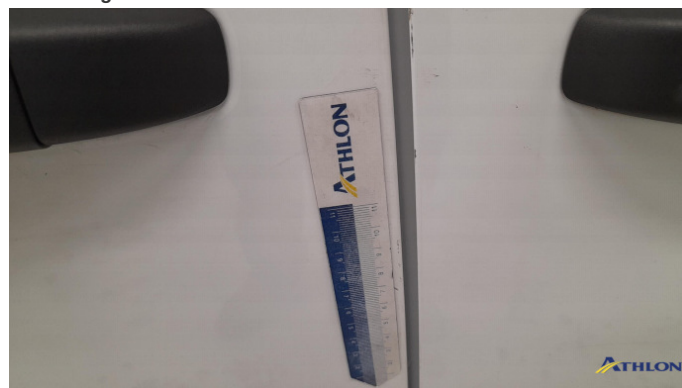
14. porta anteriore - destra  
**Graffio/Rigature**

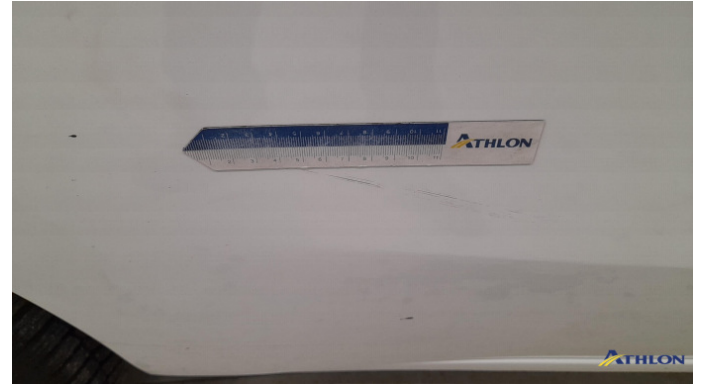
15. porta posteriore - destra  
Graffio/Rigature

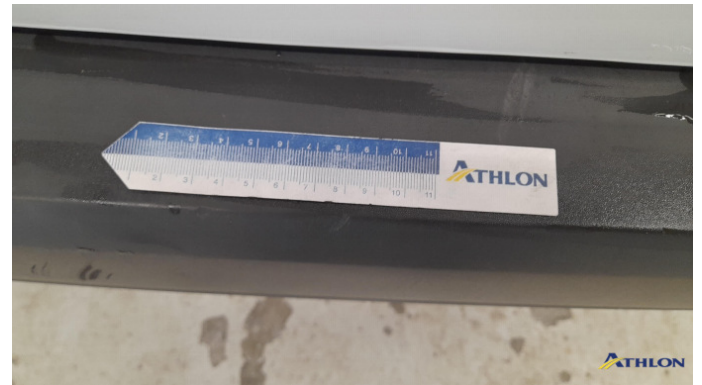
16. paraurti posteriore  
Graffio/Rigature

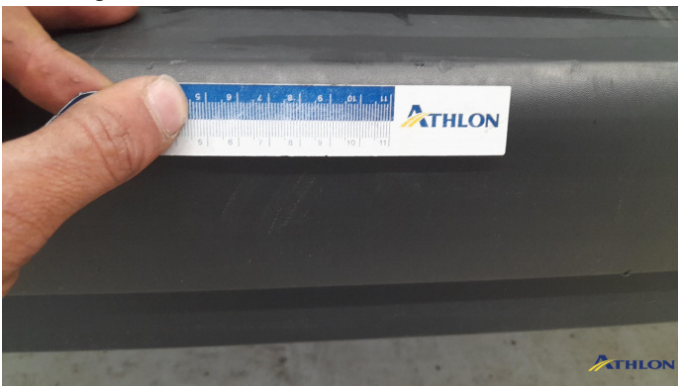
16. paraurti posteriore  
Graffio/Rigature

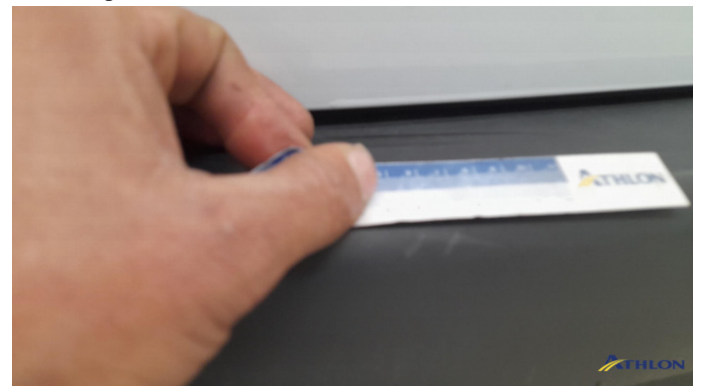
16. paraurti posteriore  
Graffio/Rigature

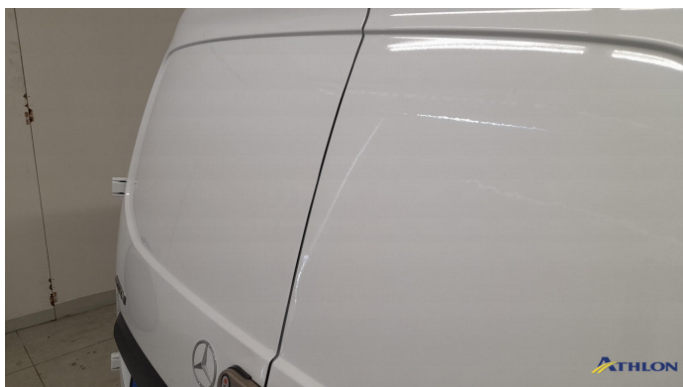
17. portello posteriore  
1 ammaccatura

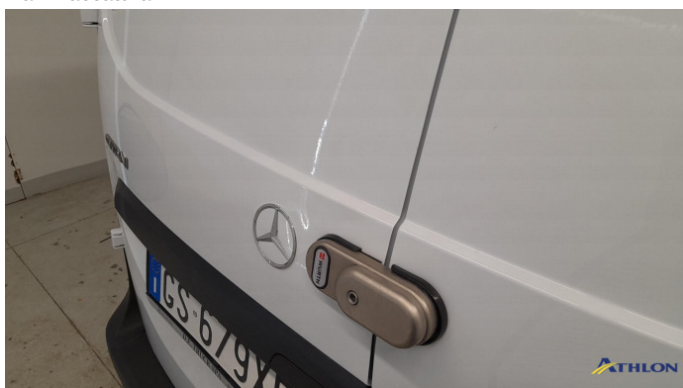
18. portello posteriore  
2 ammaccature

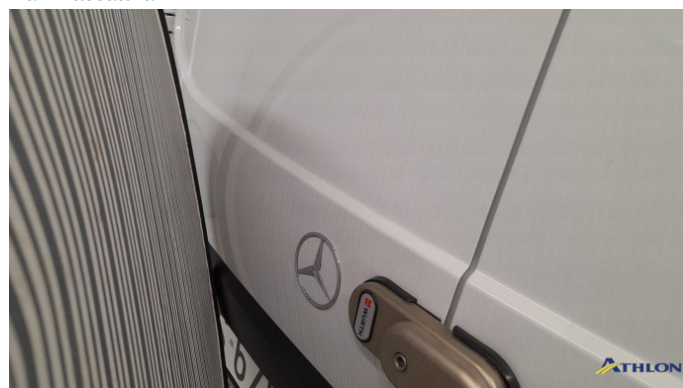
18. portello posteriore  
2 ammaccature

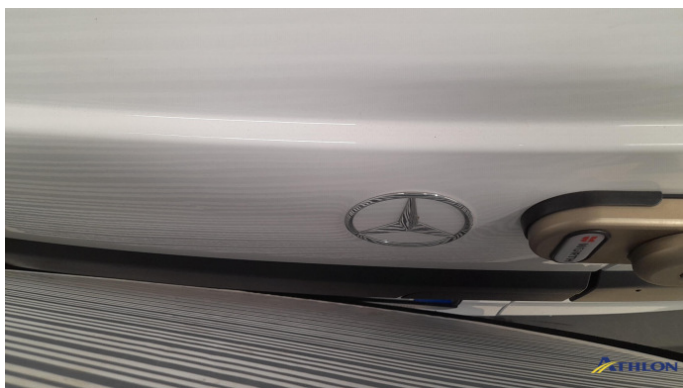
18. portello posteriore  
2 ammaccature

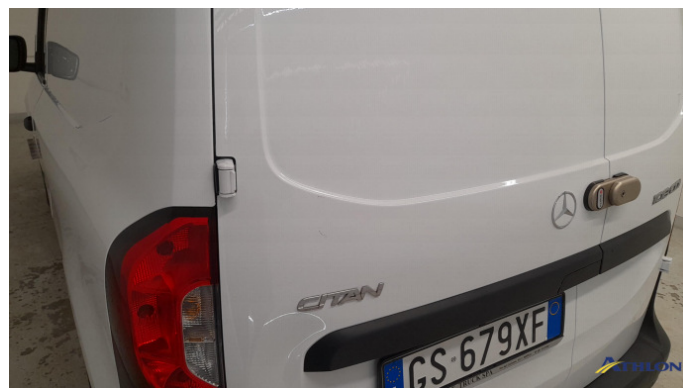
19. portello posteriore  
Graffio/Rigature

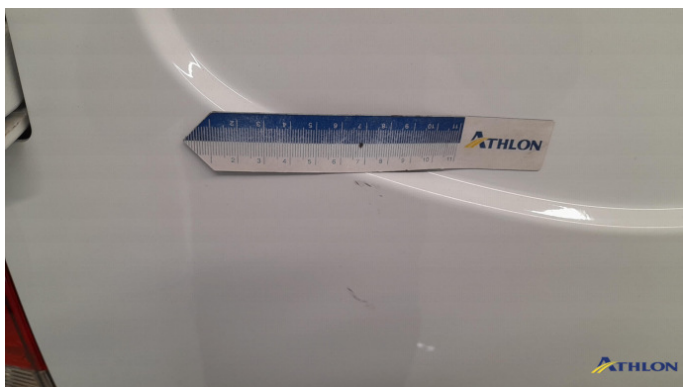
19. portello posteriore  
**Graffio/Rigature**

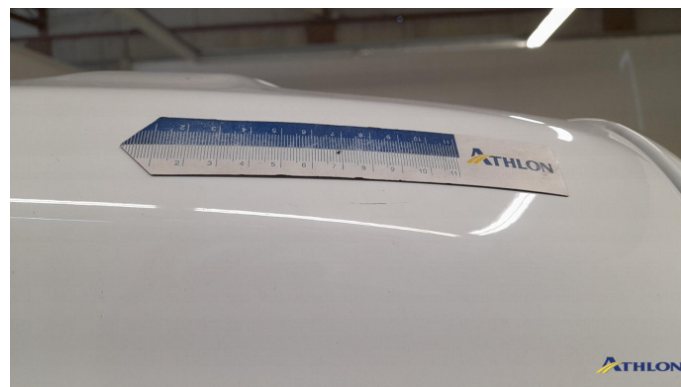
19. portello posteriore  
**Graffio/Rigature**

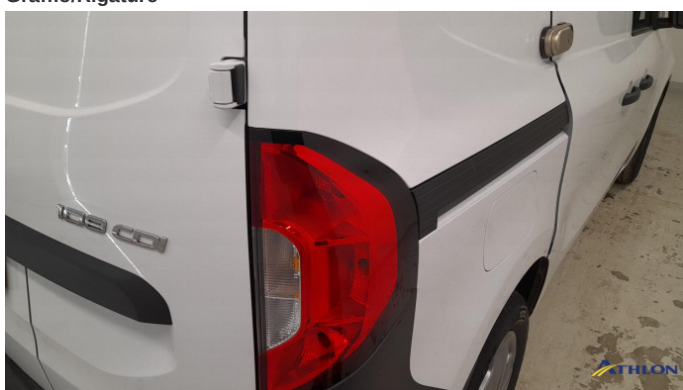
20. fanale posteriore destra  
**Graffio/Rigature**

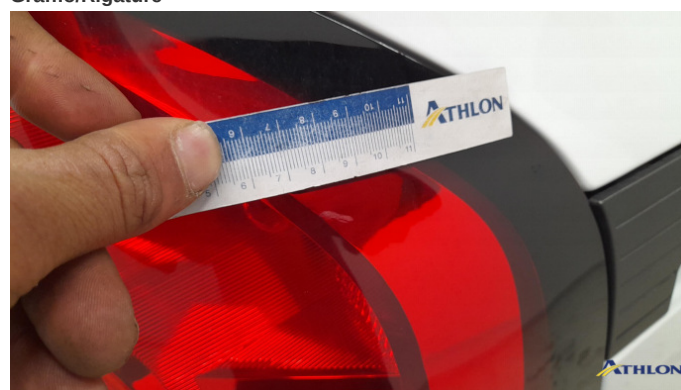
20. fanale posteriore destra  
**Graffio/Rigature**

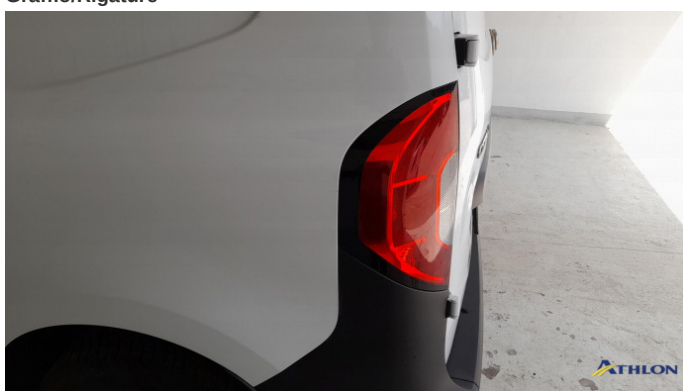
21. fanale posteriore sinistra  
**Graffio/Rigature**

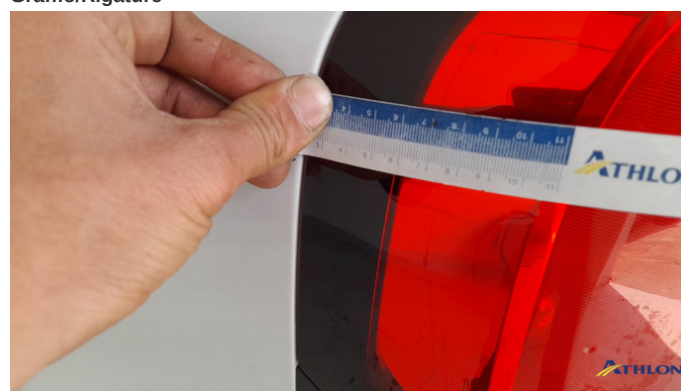
21. fanale posteriore sinistra  
**Graffio/Rigature**
