Condizione Relazione

Numero di rapporto: 0000000881338-IT867
Targa: GT180MB

Opel Crossland;Crossover;Petrol;Automatic;

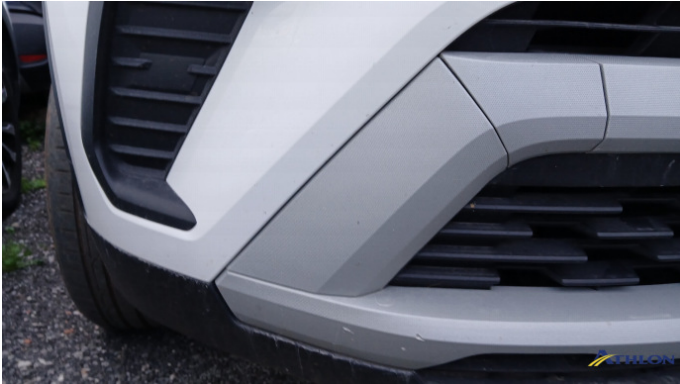
1. spoiler anteriore
Ammaccature/rigonfiamenti

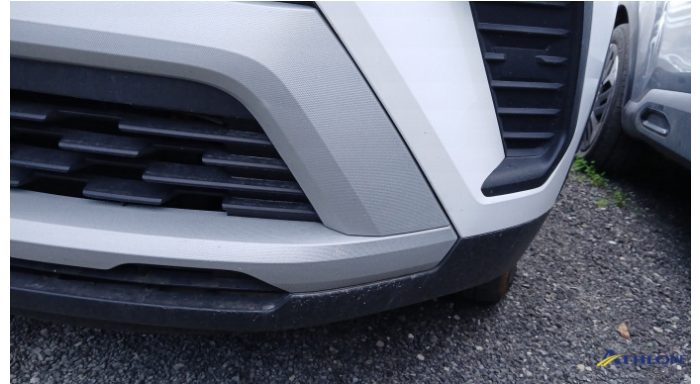
1. spoiler anteriore
Ammaccature/rigonfiamenti

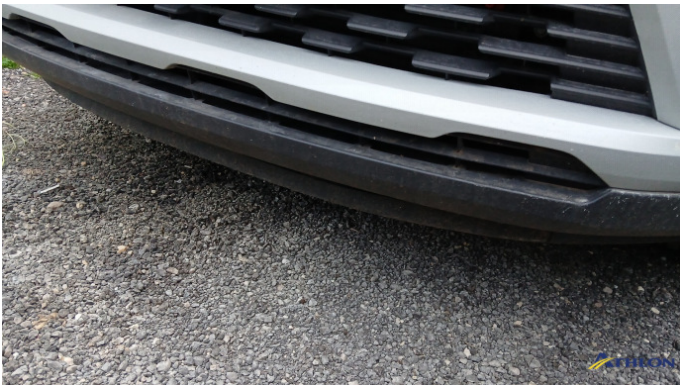
1. spoiler anteriore
Ammaccature/rigonfiamenti

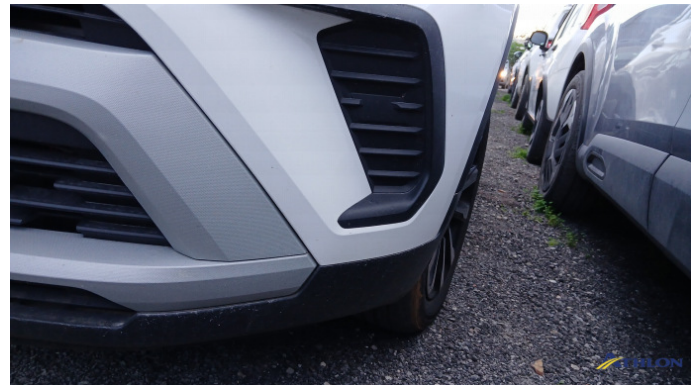
1. spoiler anteriore
Ammaccature/rigonfiamenti

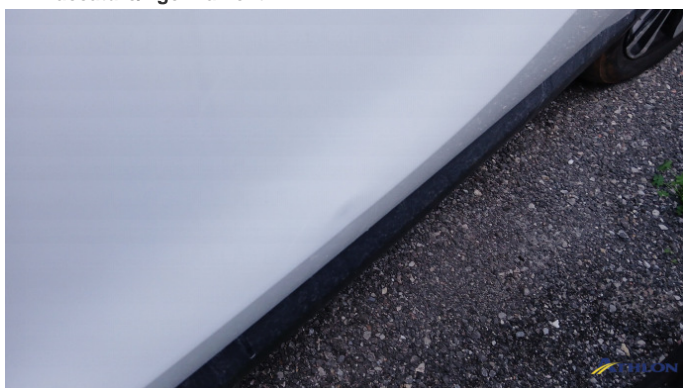
1. spoiler anteriore
Ammaccature/rigonfiamenti

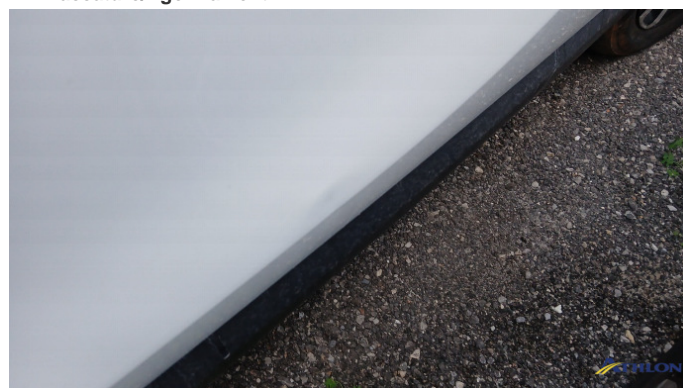
2. porta anteriore - destra
Ammaccature/rigonfiamenti

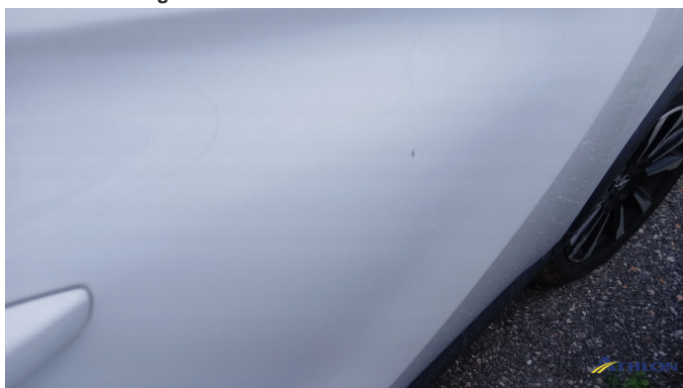
2. porta anteriore - destra
Ammaccature/rigonfiamenti

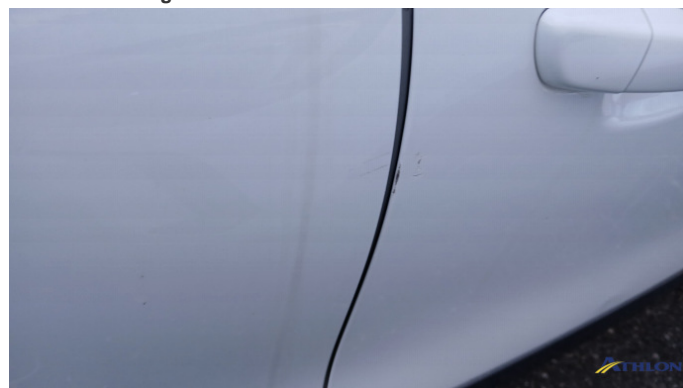
2. porta anteriore - destra
Ammaccature/rigonfiamenti

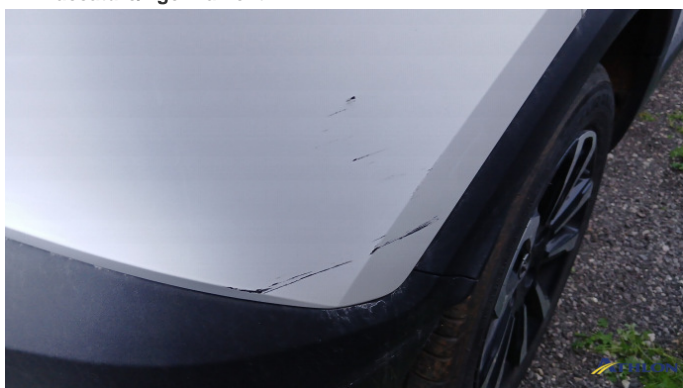
3. paraurti posteriore
Ammaccature/rigonfiamenti

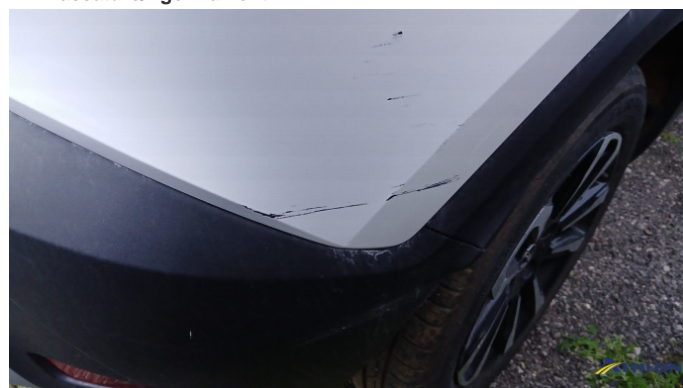
3. paraurti posteriore
Ammaccature/rigonfiamenti

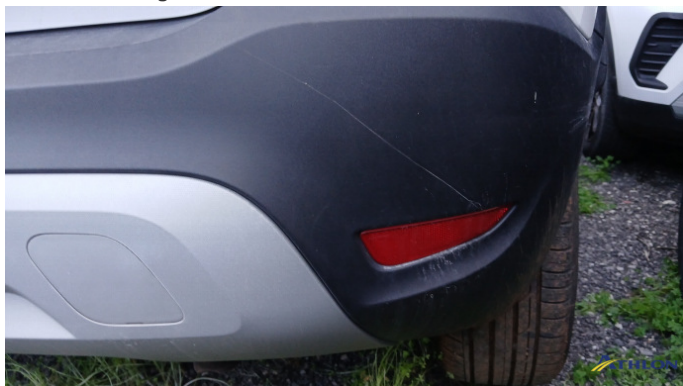
3. paraurti posteriore
Ammaccature/rigonfiamenti

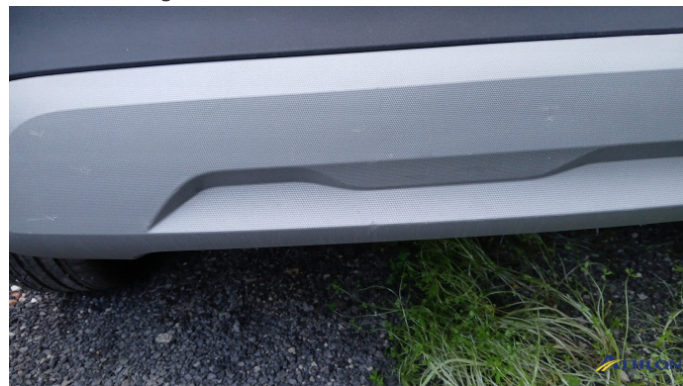
3. paraurti posteriore
Ammaccature/rigonfiamenti

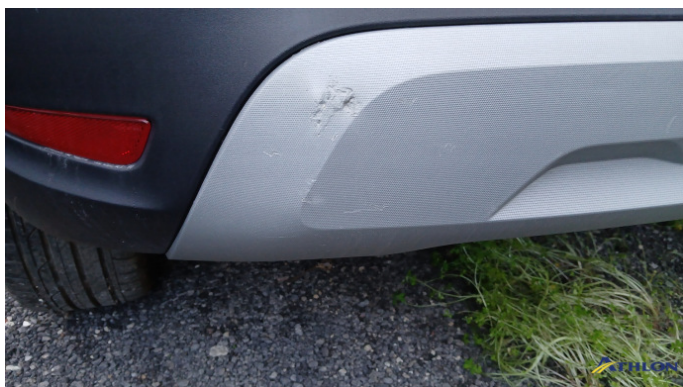
3. paraurti posteriore
Ammaccature/rigonfiamenti

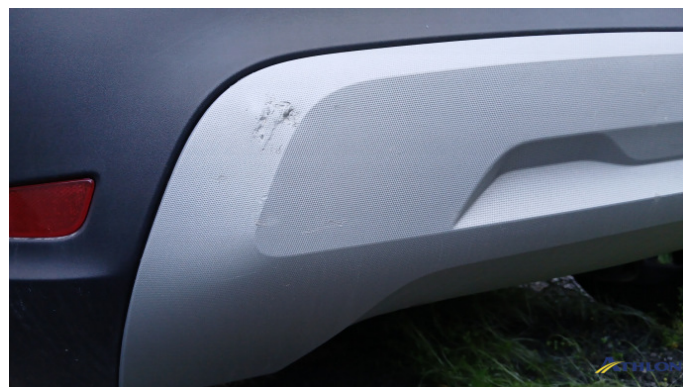
3. paraurti posteriore
Ammaccature/rigonfiamenti

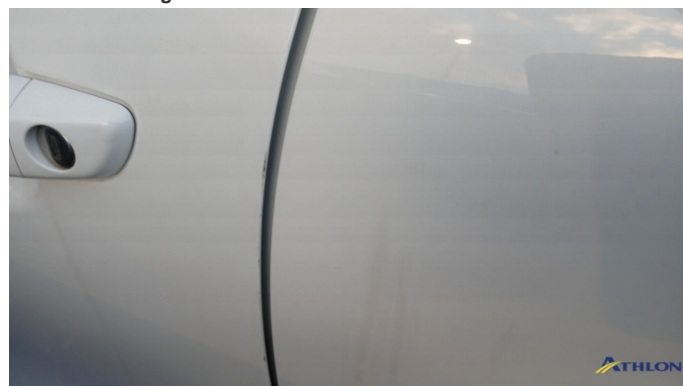
4. porta anteriore - sinistra
Graffio/Rigature

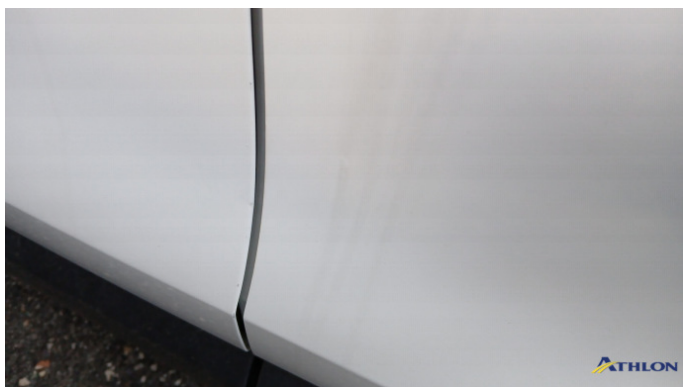
4. porta anteriore - sinistra
Graffio/Rigature

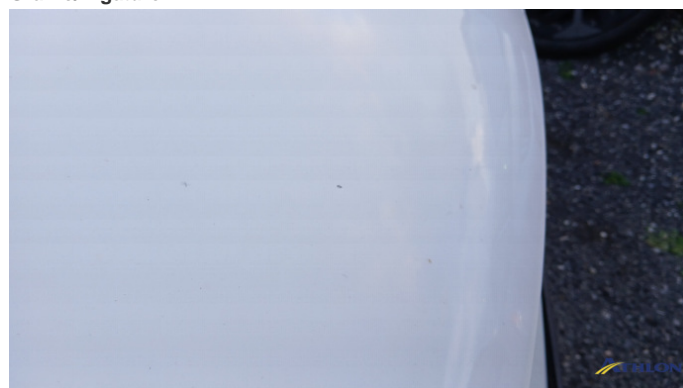
5. cofano
Graffi superficiali

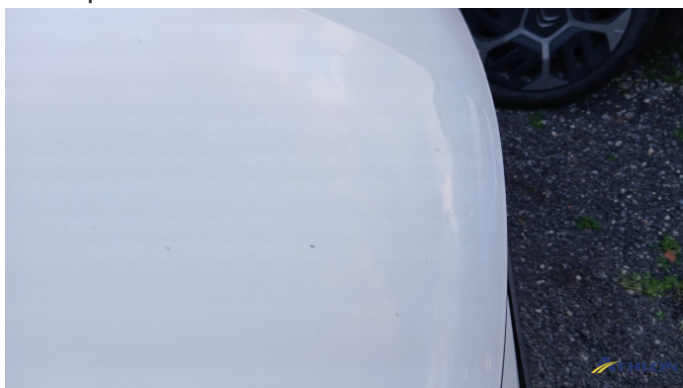
5. cofano
Graffi superficiali

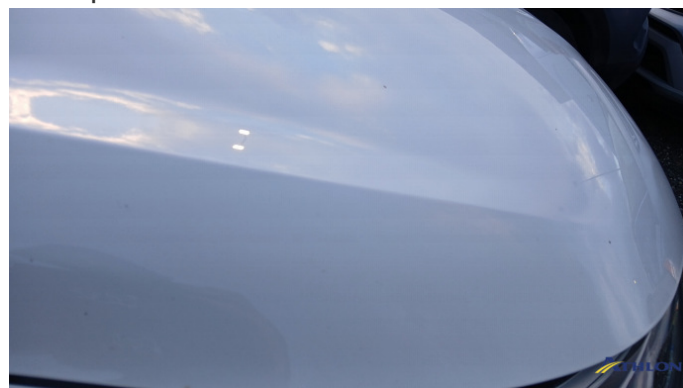
5. cofano
Graffi superficiali
