## Athlon Verkaufsexpertise

| <b>Berichtsnummer :</b> | <b>0000000940681-DE949</b> | | |
| <b>Amtl. Kennzeichen :</b> | <b>D-AR 582E</b> | | |

#### Volvo V60 Kombi .

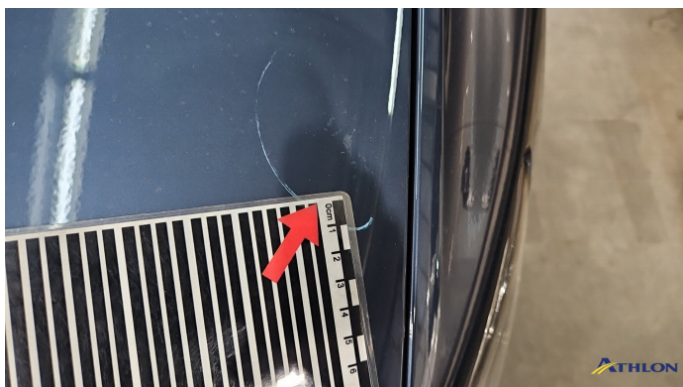
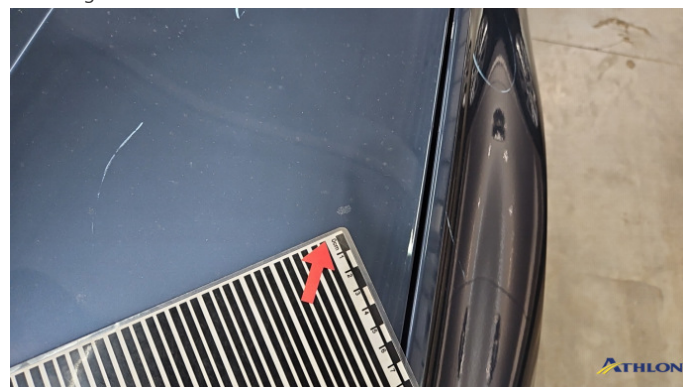
| Bauteil | Schaden |
|---|---|
| 1. Motorhaube | Verschmutzt (leicht) |

1. Motorhaube  
Verschmutzt (leicht)

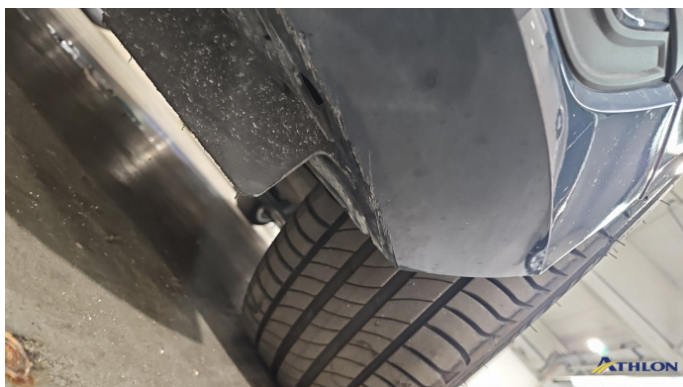
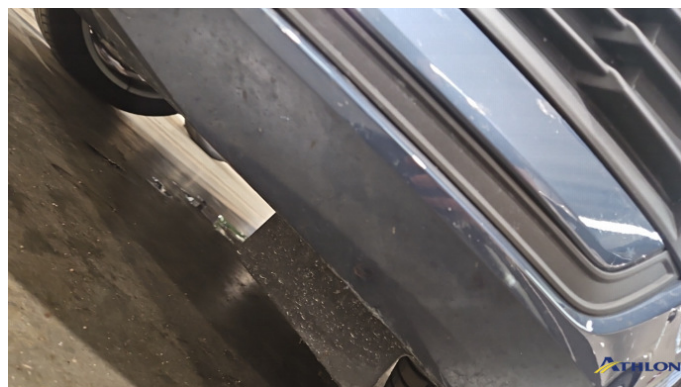
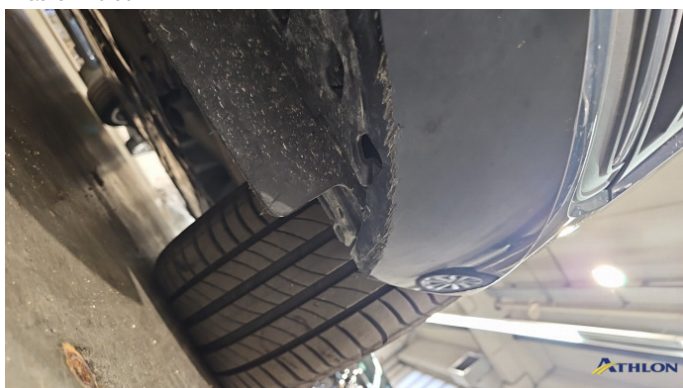
| Bauteil | Schaden |
|---|---|
| 2. Stoßfänger Vorne | Kratzer Ab 60mm |

2. Stoßfänger Vorne  
Kratzer Ab 60mm

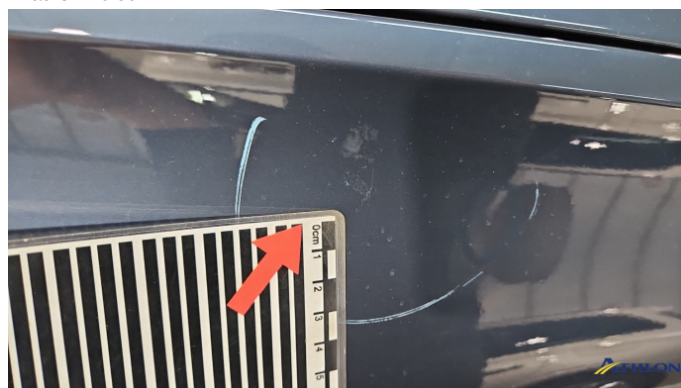
| Bauteil | Schaden |
|---|---|
| 3. Kotflügel Vorne - Links | Verschmutzt (leicht) |

3. Kotflügel Vorne - Links  
Verschmutzt (leicht)

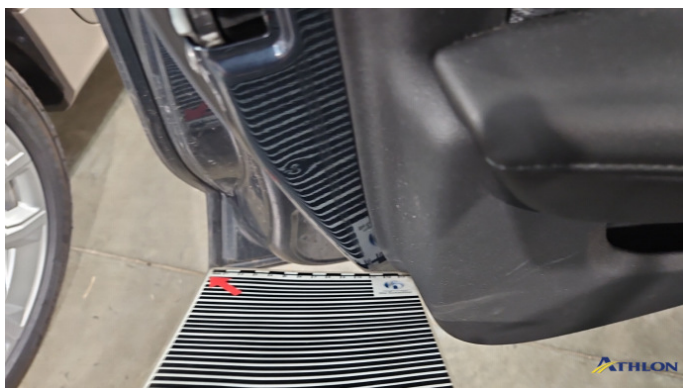
| Bauteil | Schaden |
|---|---|
| 4. Tür Vorne - Links | 1 Delle |

4. Tür Vorne - Links  
1 Delle

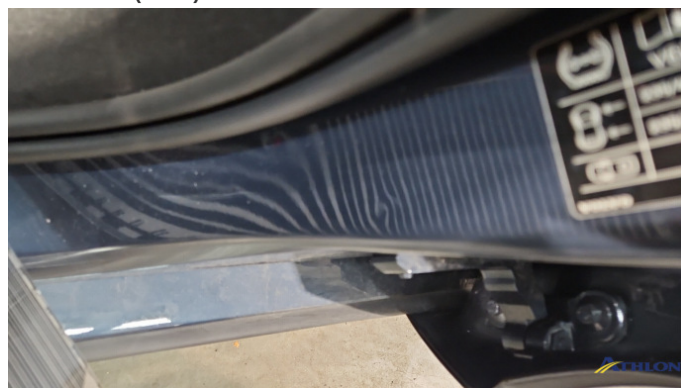
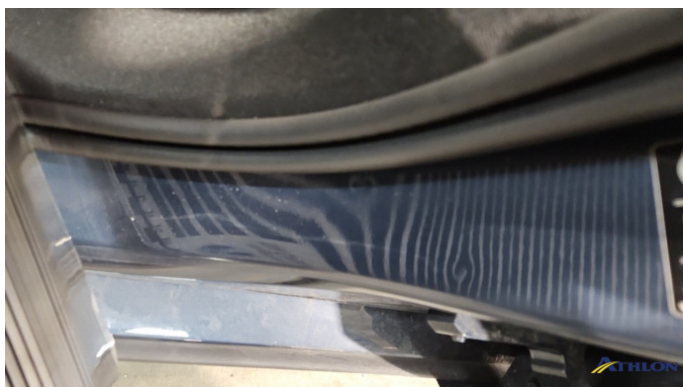
| Bauteil | Schaden |
|---|---|
| 5. Türeinstieg Vorne - Links | Verformt (leicht) |

5. Türeinstieg Vorne - Links  
Verformt (leicht)

5. Türeinstieg Vorne - Links  
**Verformt (leicht)**

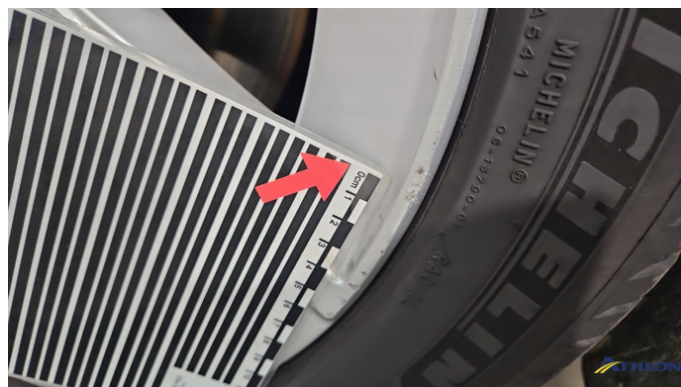
| Bauteil | Schaden |
|---|---|
| 6. Felge Hinten - Links | Kratzer |

6. Felge Hinten - Links  
**Kratzer**

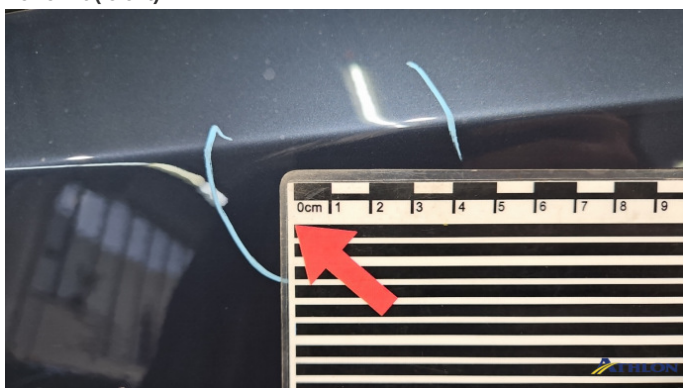
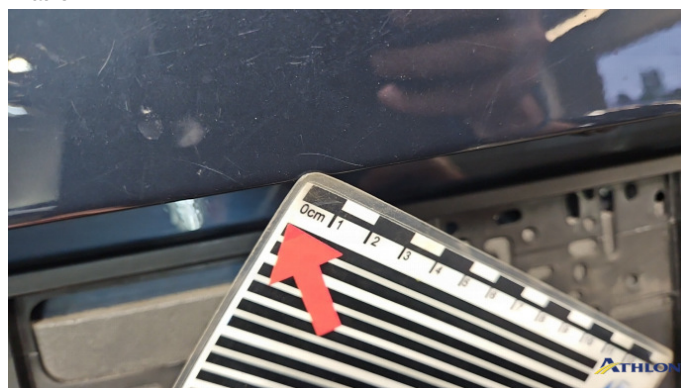
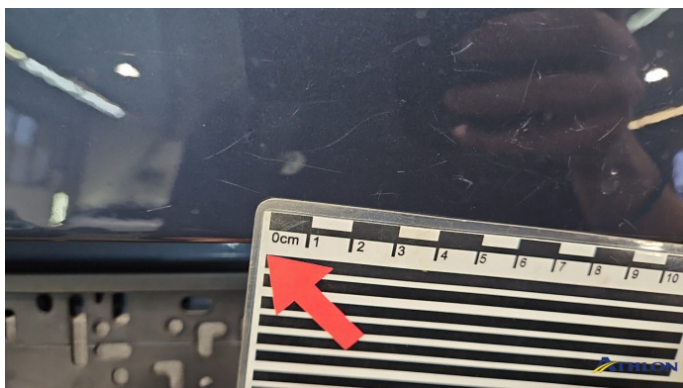
| Bauteil | Schaden |
|---|---|
| 7. Heckklappe | Kratzer |

7. Heckklappe  
**Kratzer**

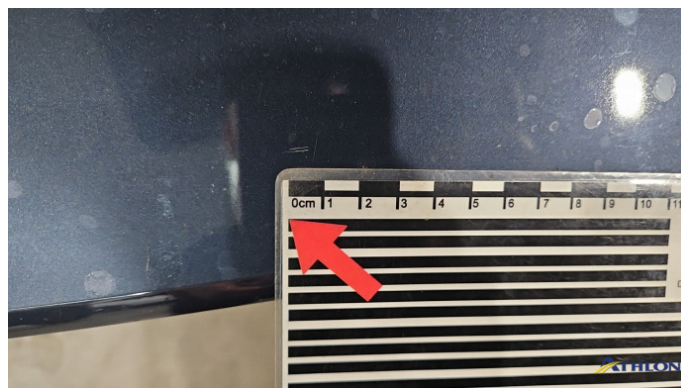
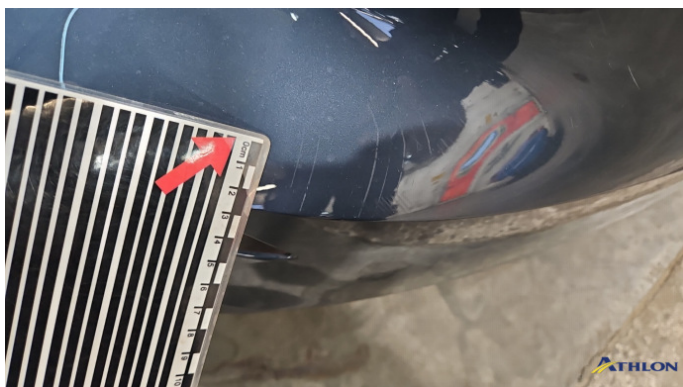
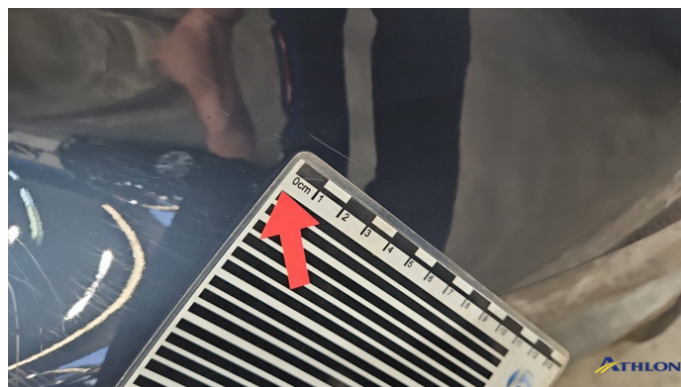
| Bauteil | Schaden |
|---|---|
| 8. Stoßfänger Hinten | Kratzer |

8. Stoßfänger Hinten  
**Kratzer**

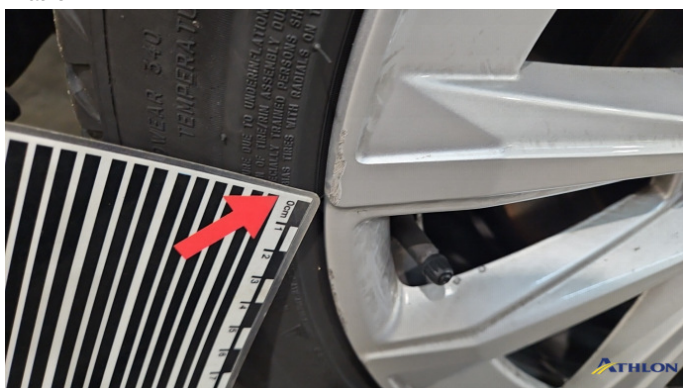
| Bauteil | Schaden |
|---|---|
| 9. Felge Hinten - Rechts | Kratzer |

9. Felge Hinten - Rechts  
**Kratzer**

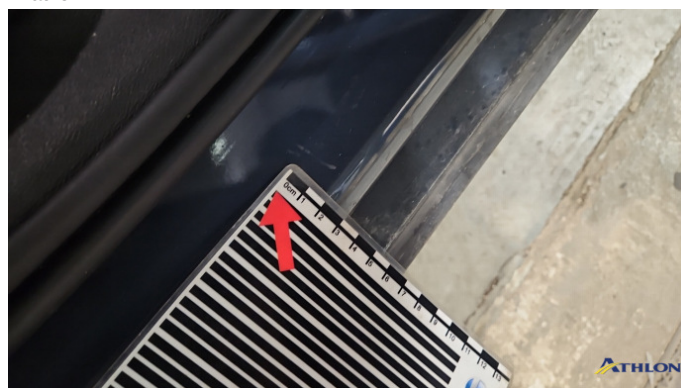
| Bauteil | Schaden |
|---|---|
| 10. Türeinstieg Hinten - Rechts | Kratzer |

10. Türeinstieg Hinten - Rechts  
**Kratzer**

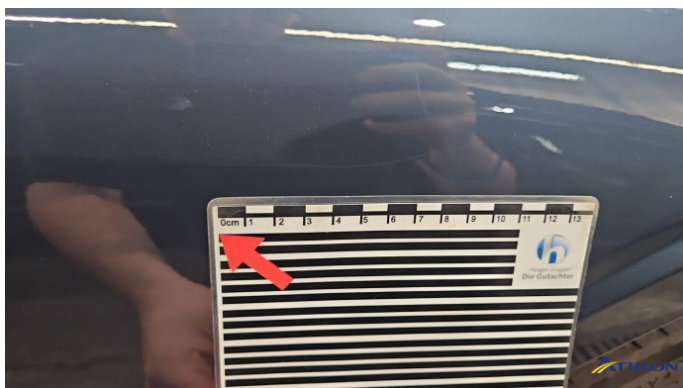
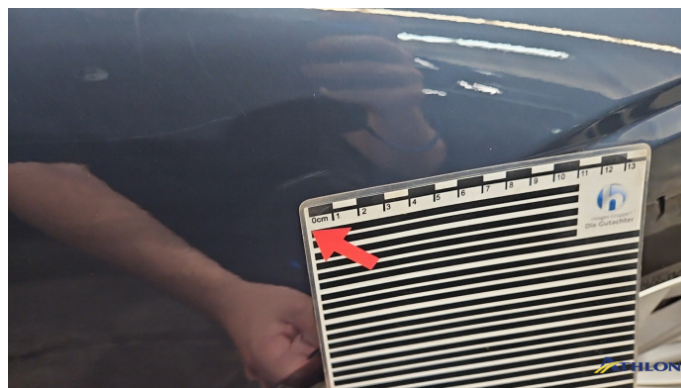
| Bauteil | Schaden |
|---|---|
| 11. Kotflügel Vorne - Rechts | Kratzer |

11. Kotflügel Vorne - Rechts  
**Kratzer**

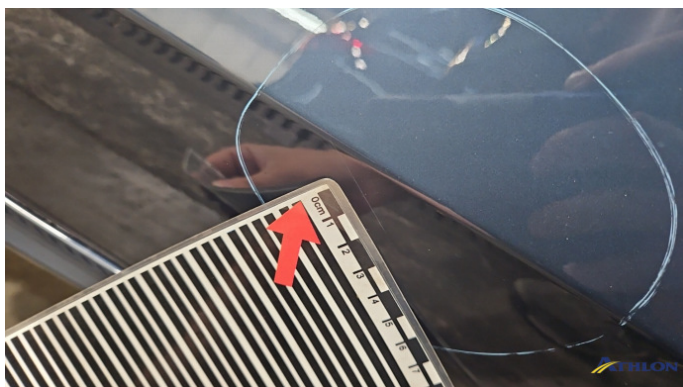
| Bauteil | Schaden |
|---|---|
| 12. Tür Hinten - Rechts | Kratzer |

12. Tür Hinten - Rechts  
Kratzer

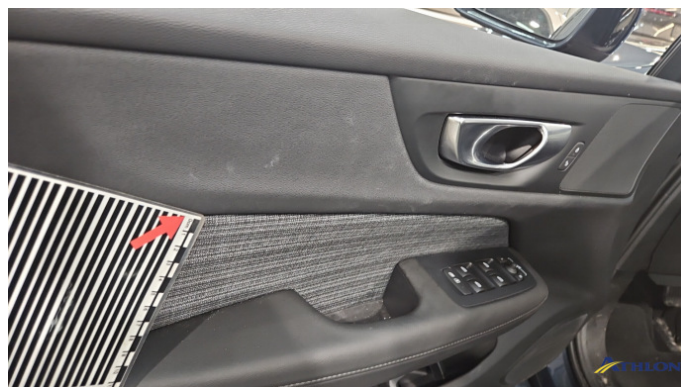
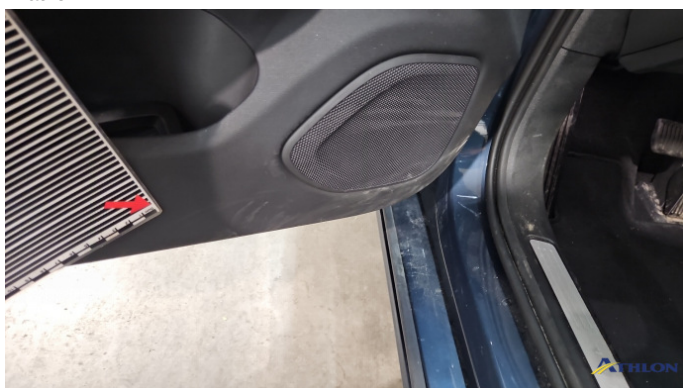
| Bauteil | Schaden |
|---|---|
| 13. Türverkleidung Vorne - Links | Gebrauchsspuren |

13. Türverkleidung Vorne - Links  
Gebrauchsspuren

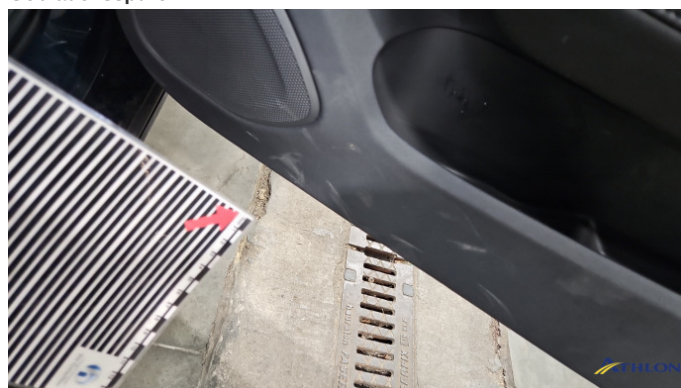
| Bauteil | Schaden |
|---|---|
| 14. Türverkleidung Vorne - Rechts | Gebrauchsspuren |

14. Türverkleidung Vorne - Rechts  
Gebrauchsspuren

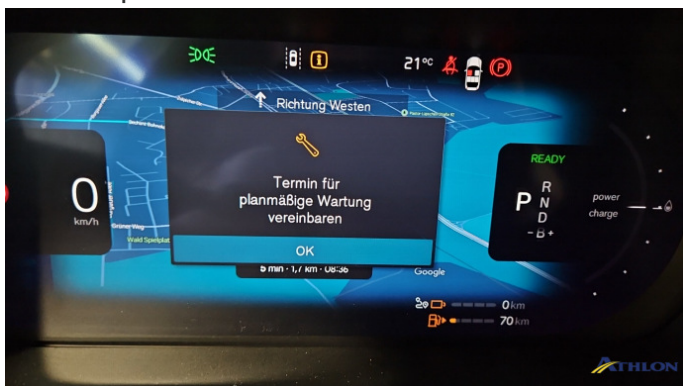
15. Wartung Fällig

Fehlt

15. Wartung Fällig  
Fehlt
