## Condizione Relazione

Numero di rapporto: 0000000878422-IT867  
Targa: GH606FY

#### Mercedes-Benz SPRINTER;Chassis;Diesel;Manual;

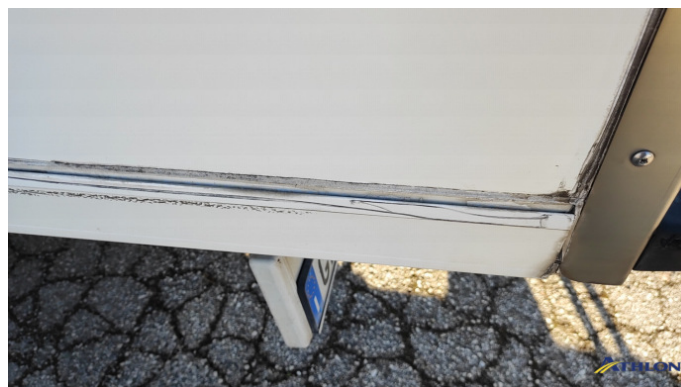
1. porta posteriore - sinistra  
**Graffio/Rigature**

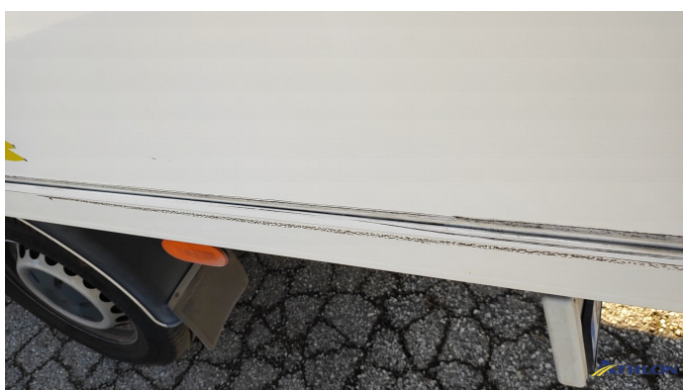
1. porta posteriore - sinistra  
**Graffio/Rigature**

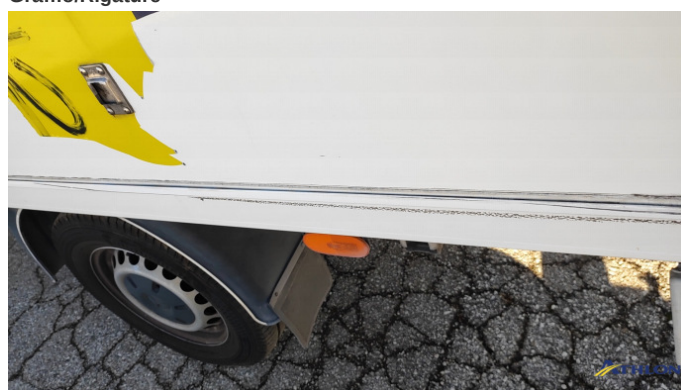
1. porta posteriore - sinistra  
**Graffio/Rigature**

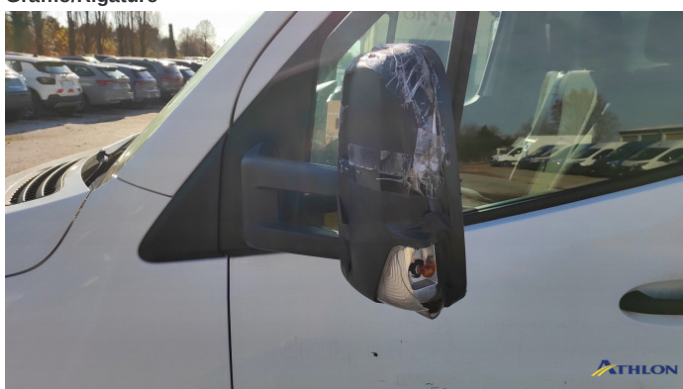
2. retrovisore esterno scatola - sinistro  
**Rotto**

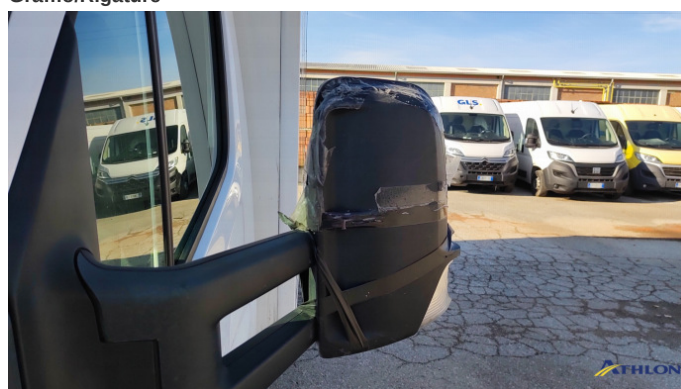
2. retrovisore esterno scatola - sinistro  
**Rotto**

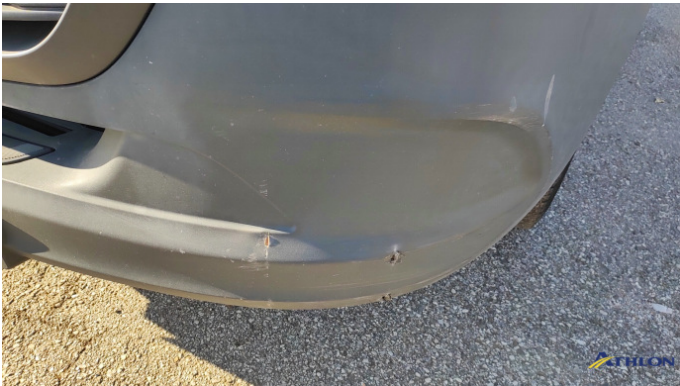
3. paraurti posteriore  
**Graffio/Rigature**

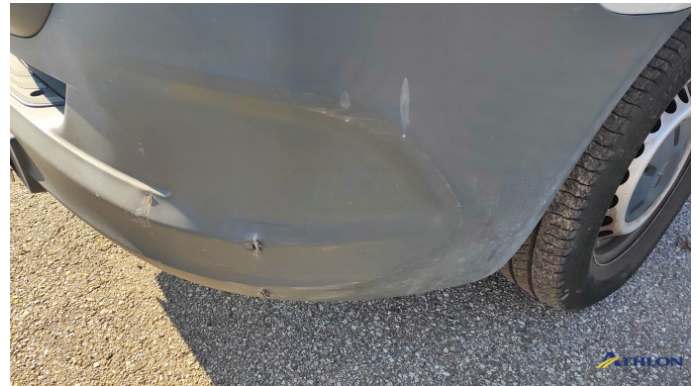
3. paraurti posteriore  
**Graffio/Rigature**

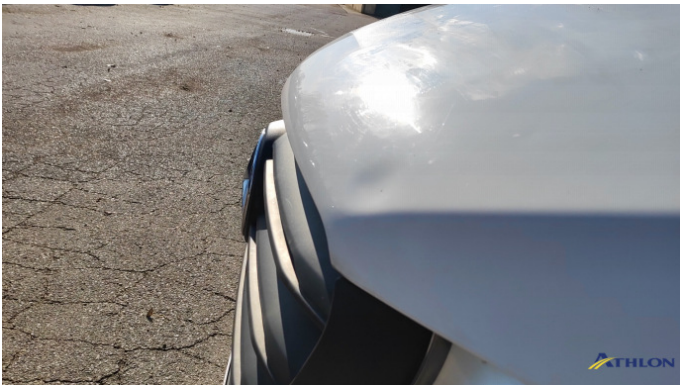
4. cofano  
**1 ammaccatura**

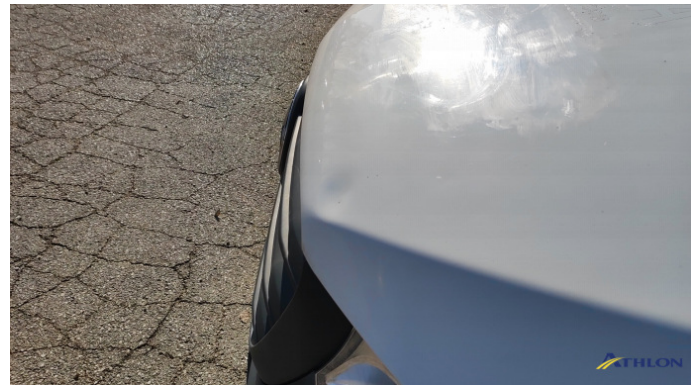
4. cofano  
**1 ammaccatura**

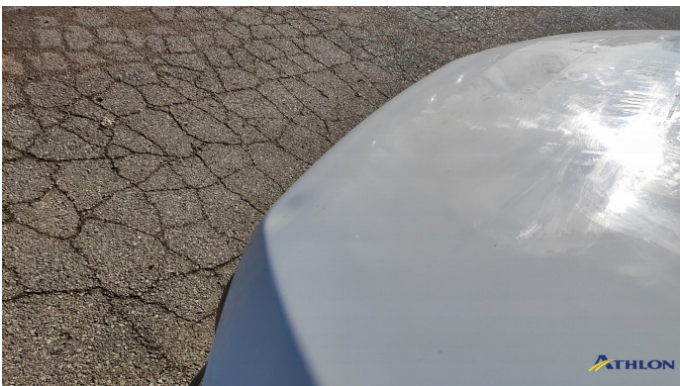
4. cofano  
**1 ammaccatura**

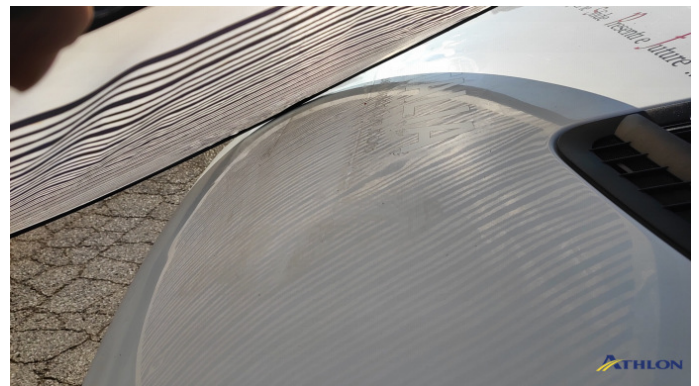
5. cofano  
**Ammaccature/rigonfiamenti**

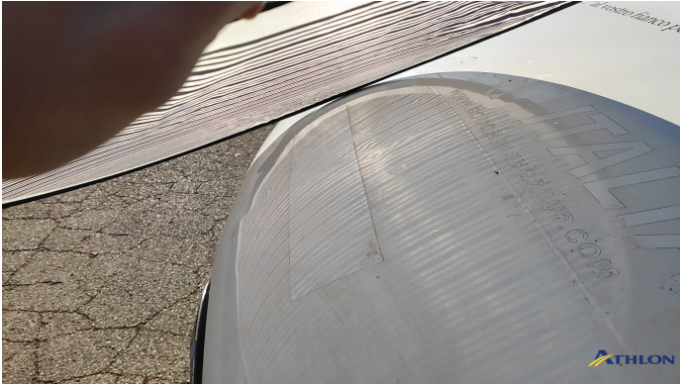
5. cofano  
**Ammaccature/rigonfiamenti**

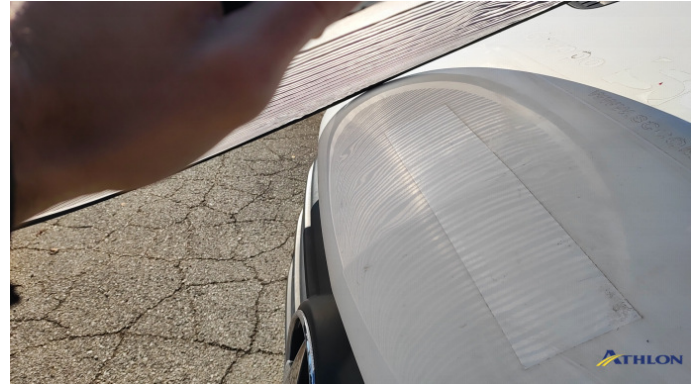
5. cofano  
**Ammaccature/rigonfiamenti**

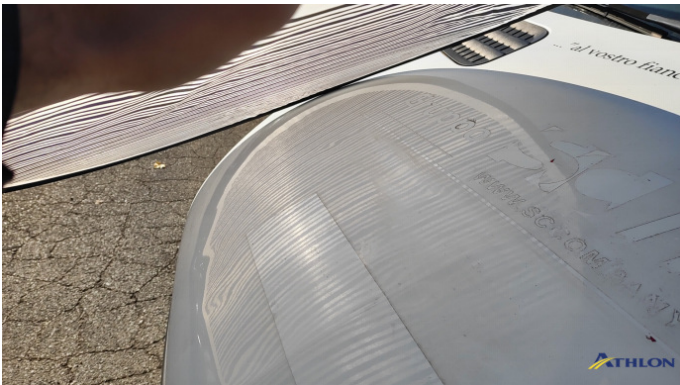
5. cofano  
**Ammaccature/rigonfiamenti**

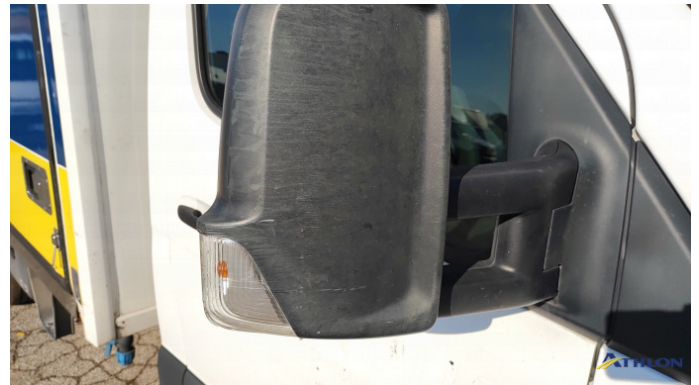
6. retrovisore esterno scatola - destro  
**Graffio/Rigature**

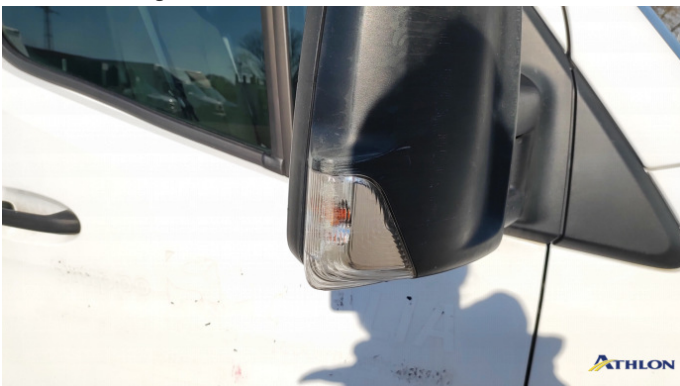
6. retrovisore esterno scatola - destro  
**Graffio/Rigature**

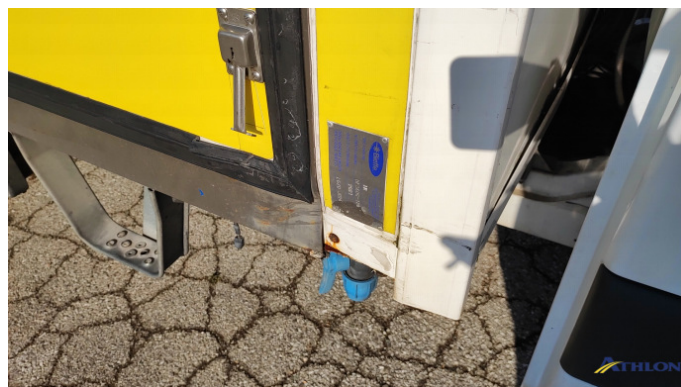
8. porta anteriore - destra  
**1 ammaccatura**

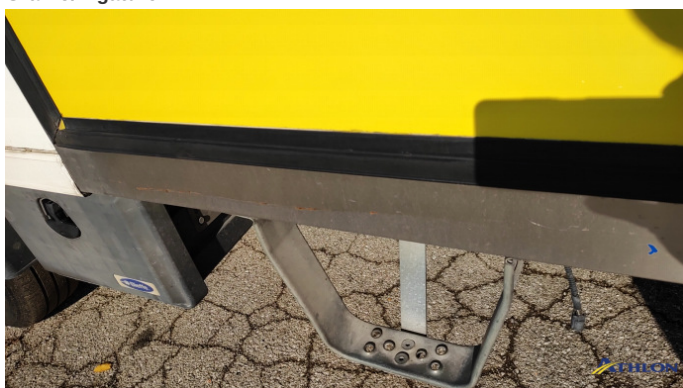
9. porta anteriore - destra  
**Graffio/Rigature**

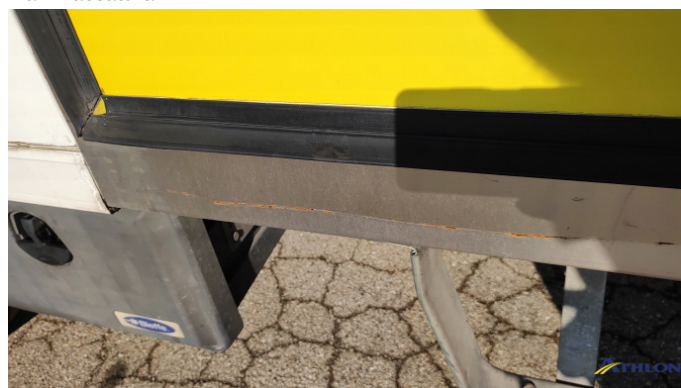
9. porta anteriore - destra  
**Graffio/Rigature**

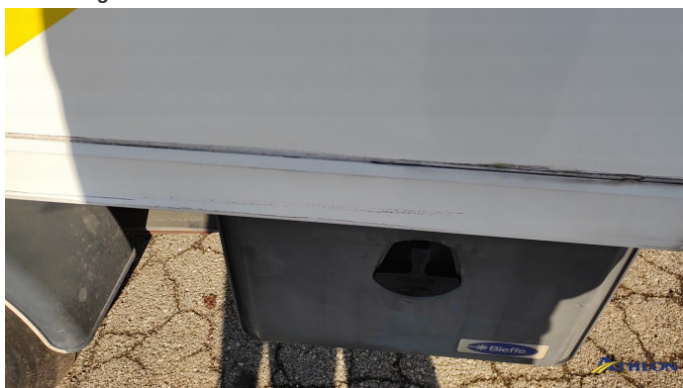
10. porta posteriore - destra  
**Graffio/Rigature**

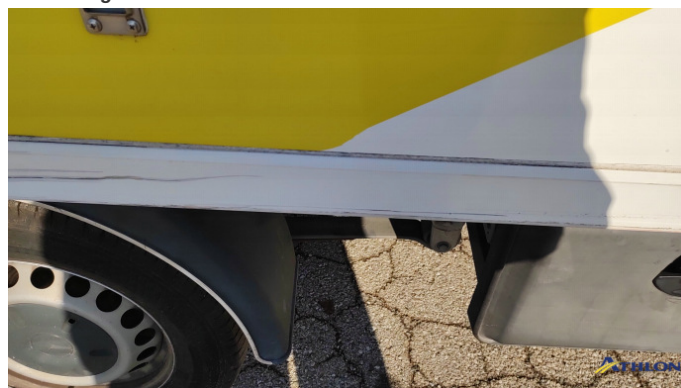
10. porta posteriore - destra  
**Graffio/Rigature**

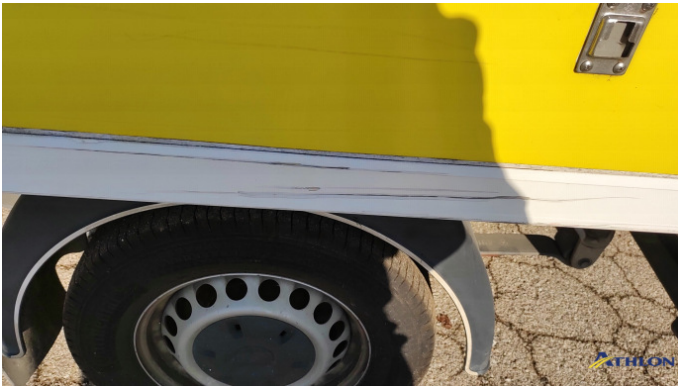
10. porta posteriore - destra  
Graffio/Rigature

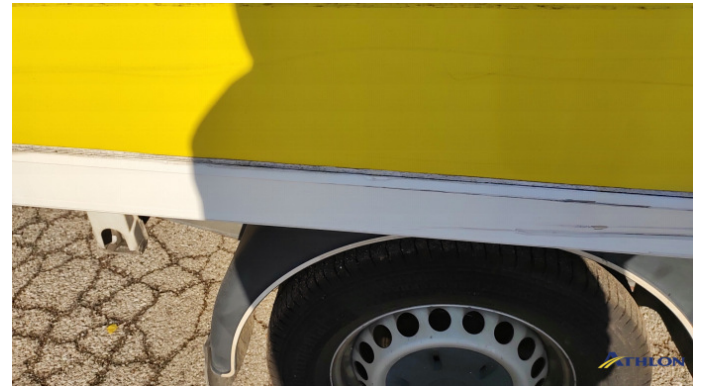
10. porta posteriore - destra  
Graffio/Rigature

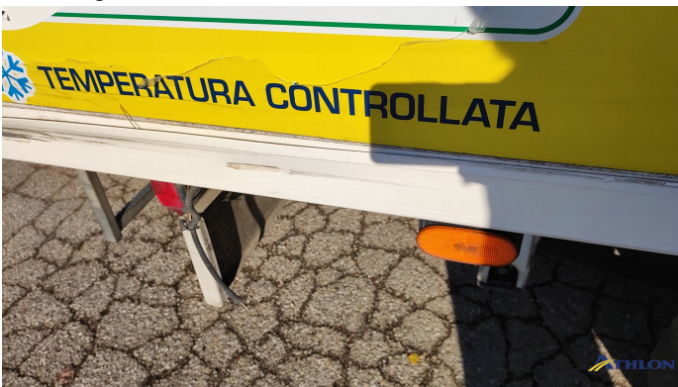
11. porta posteriore - destra  
Graffio/Rigature

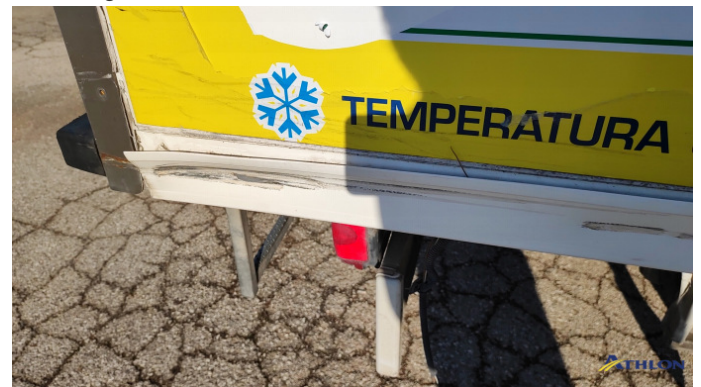
11. porta posteriore - destra  
Graffio/Rigature

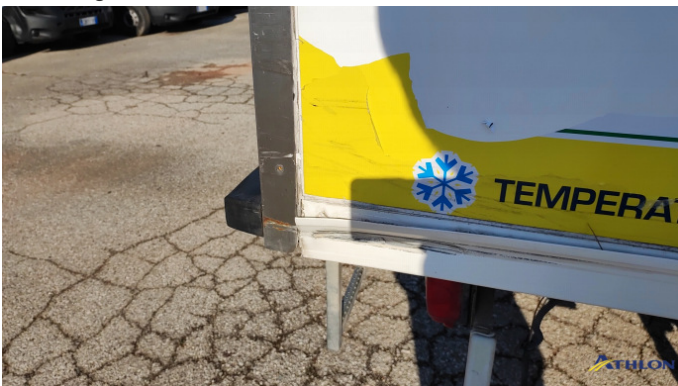
11. porta posteriore - destra  
Graffio/Rigature

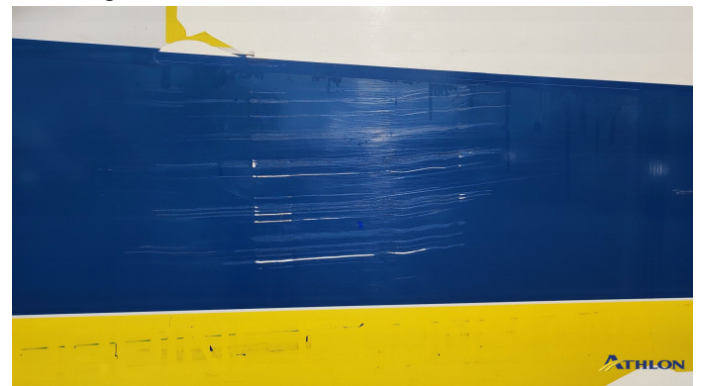
12. porta posteriore - destra  
Graffio/Rigature

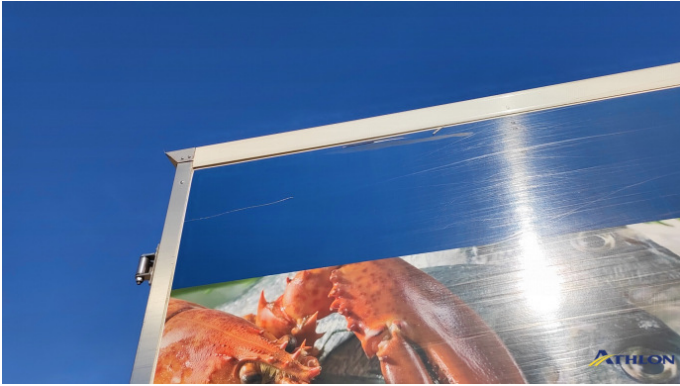
13. parete laterale - posteriore - destra  
**Graffio/Rigature**

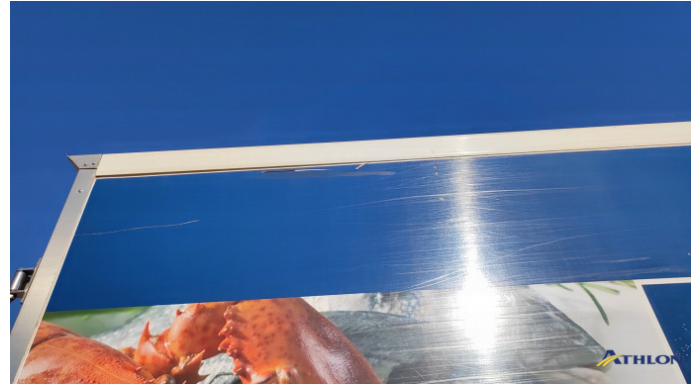
13. parete laterale - posteriore - destra  
**Graffio/Rigature**

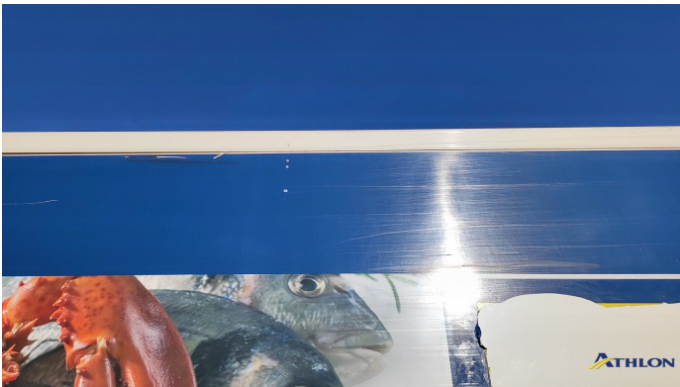
13. parete laterale - posteriore - destra  
**Graffio/Rigature**

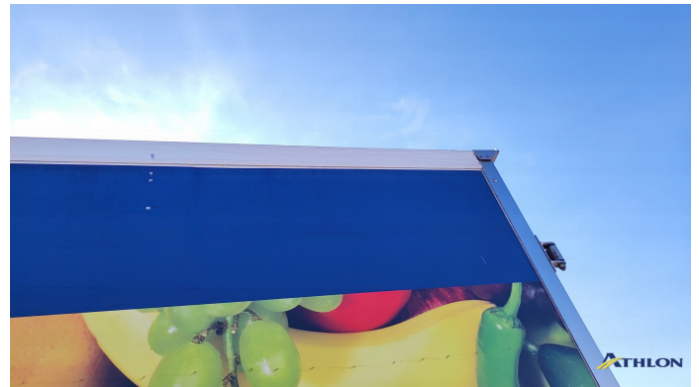
14. telaio del tetto - sinistro  
**Graffio/Rigature**

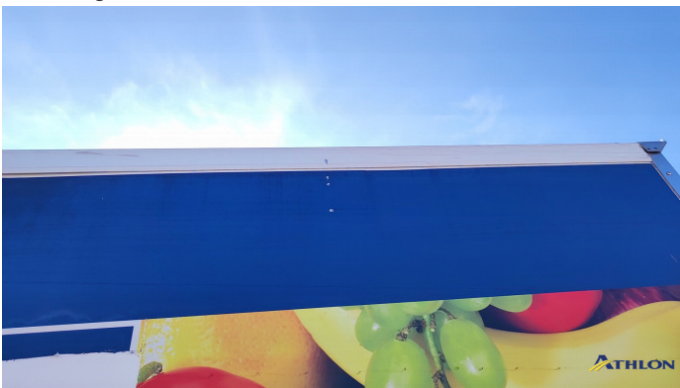
14. telaio del tetto - sinistro  
**Graffio/Rigature**

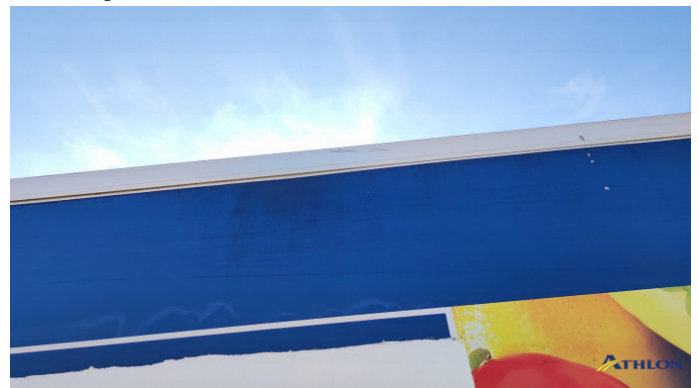
14. telaio del tetto - sinistro  
**Graffio/Rigature**

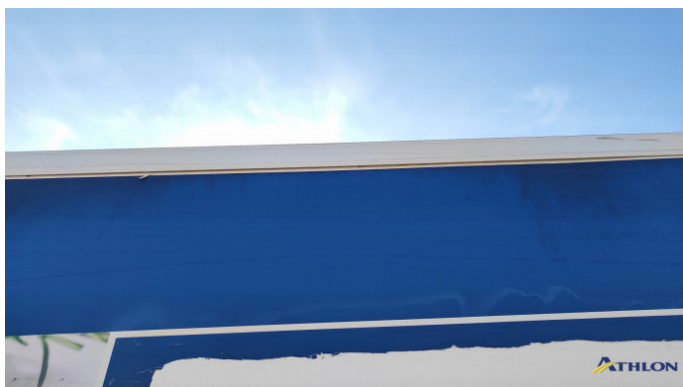
14. telaio del tetto - sinistro  
**Graffio/Rigature**

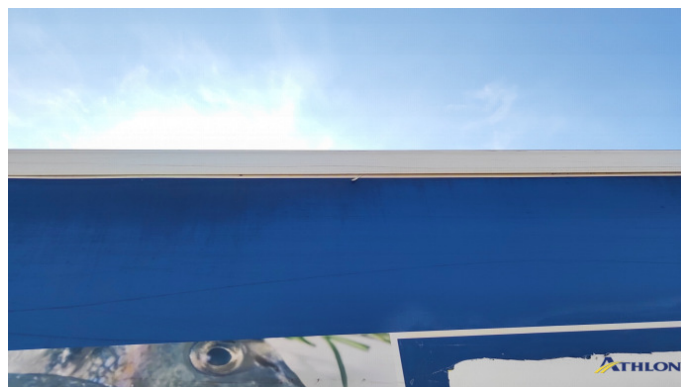
14. telaio del tetto - sinistro  
**Graffio/Rigature**

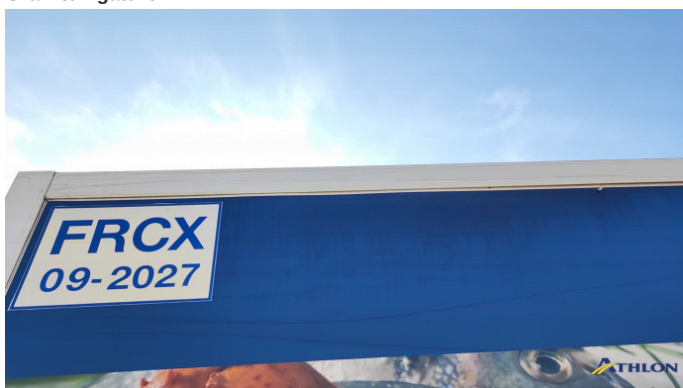
14. telaio del tetto - sinistro  
**Graffio/Rigature**

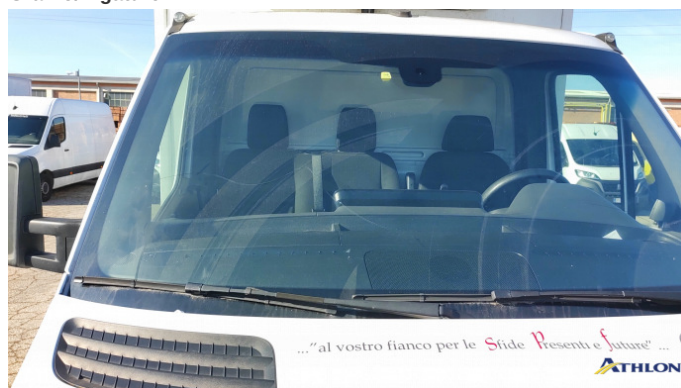
15.) Parabrezza | Rotto

15. Parabrezza  
**Rotto**

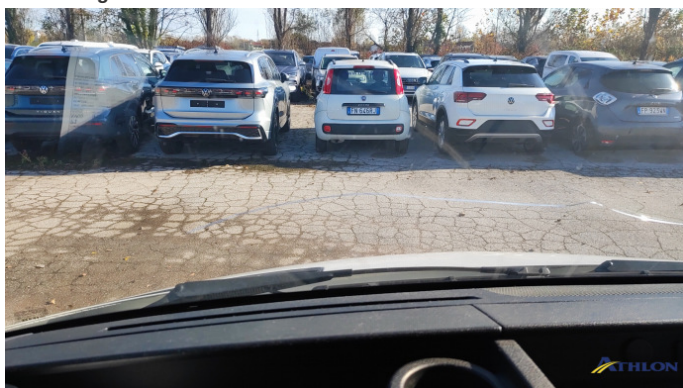
15. Parabrezza  
**Rotto**

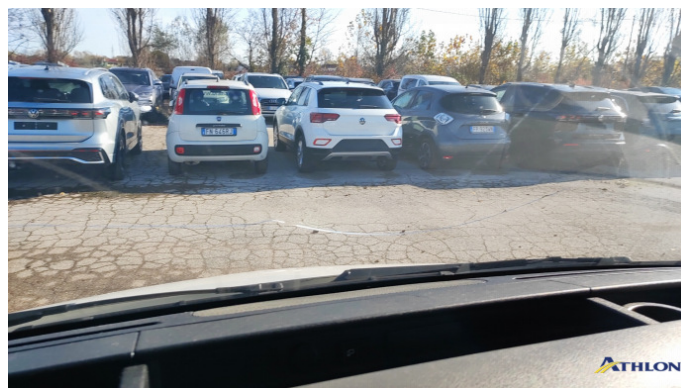
15. Parabrezza  
**Rotto**

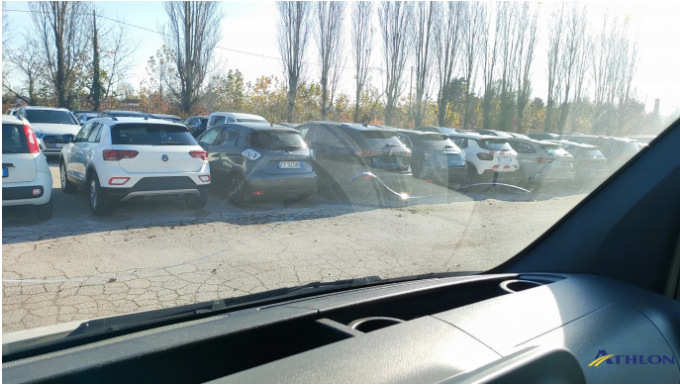
15. Parabrezza  
**Rotto**

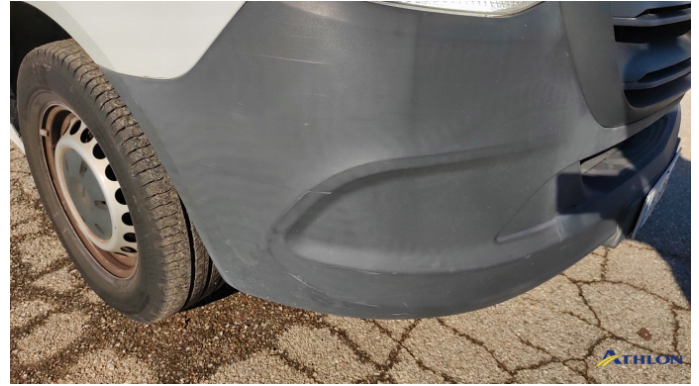
16.) paraurti anteriore | Graffio/Rigature

16. paraurti anteriore  
**Graffio/Rigature**

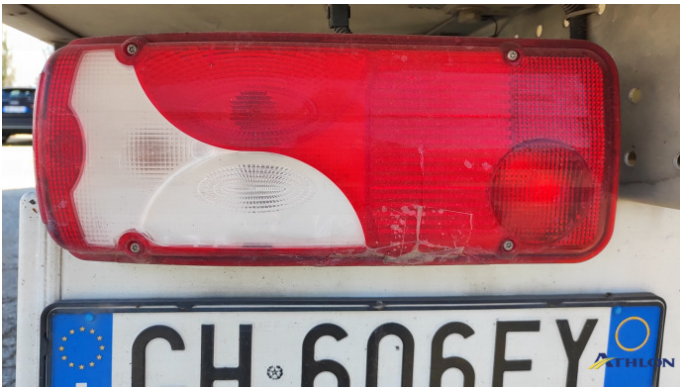
17.) fanale posteriore sinistra | Rotto

17. fanale posteriore sinistra  
**Rotto**
