## Athlon Verkaufsexpertise

| <b>Berichtsnummer :</b> | <b>0000000940799-DE949</b> | | |
| <b>Amtl. Kennzeichen :</b> | <b>H-SY 4242E</b> | | |

#### Mercedes-Benz EQA .

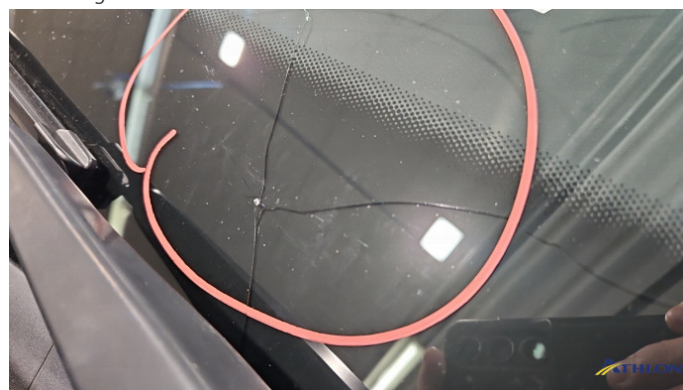
| 1. | Windschutzscheibe | Beschädigt |

1. Windschutzscheibe  
Beschädigt

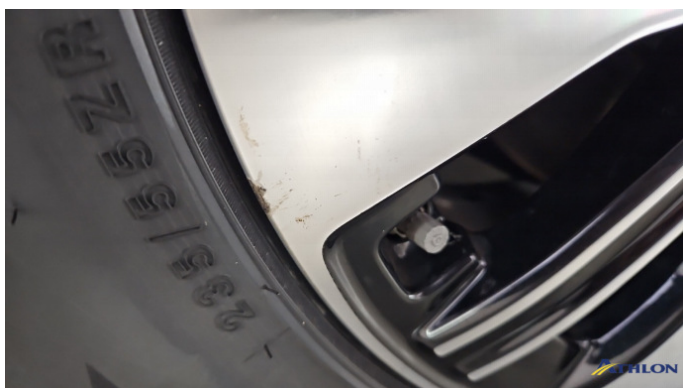
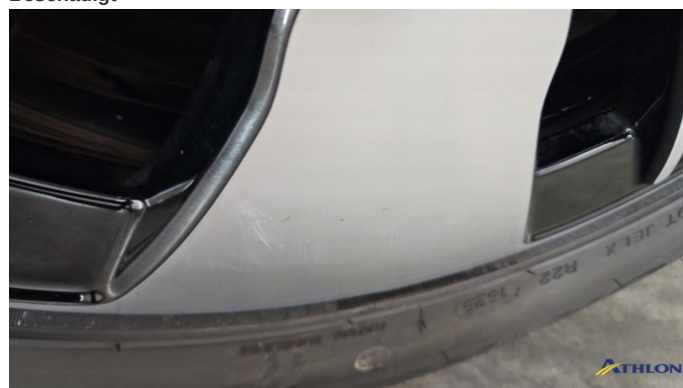
| 2. | Felge Vorne - Links | Kratzer |

2. Felge Vorne - Links  
Kratzer

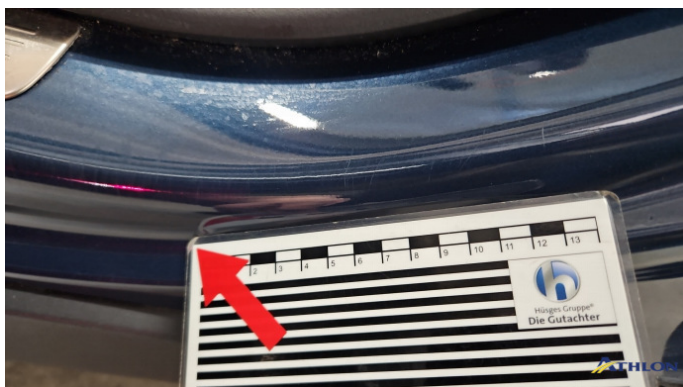
| 3. | Türeinstieg Vorne - Links | Kratzer |

3. Türeinstieg Vorne - Links  
**Kratzer**

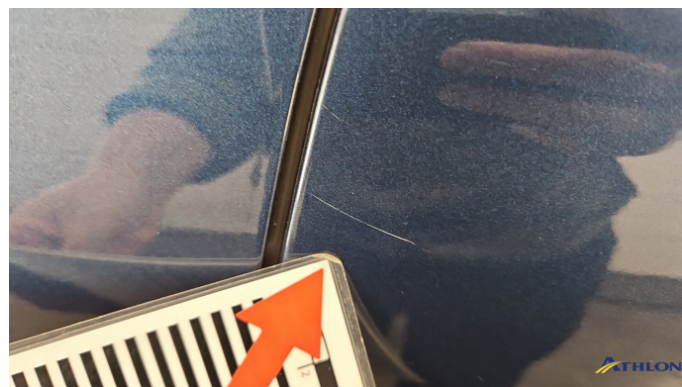
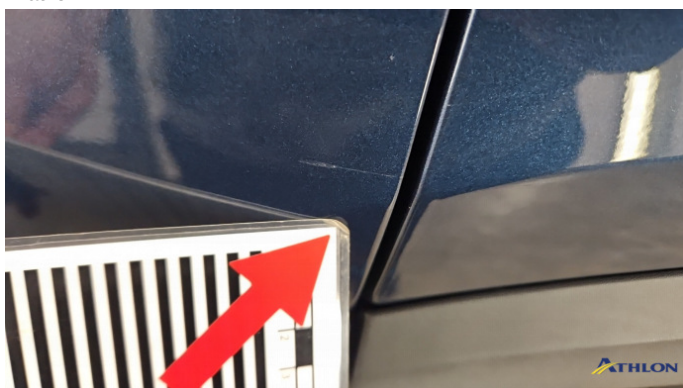
| 4. | Tür Hinten - Links | Kratzer |

4. Tür Hinten - Links  
**Kratzer**

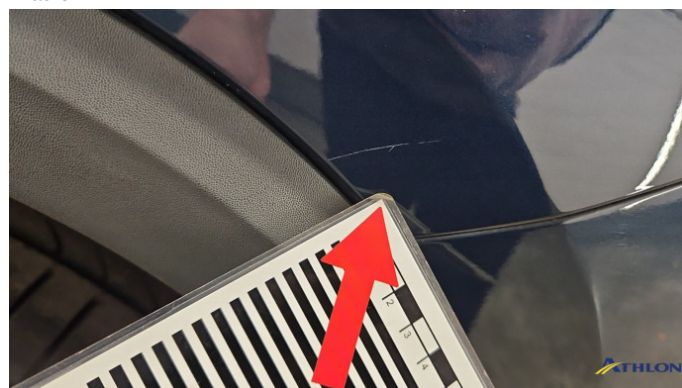
| 5. | Seitenwand - Hinten - Links | Kratzer |

5. Seitenwand - Hinten - Links  
**Kratzer**

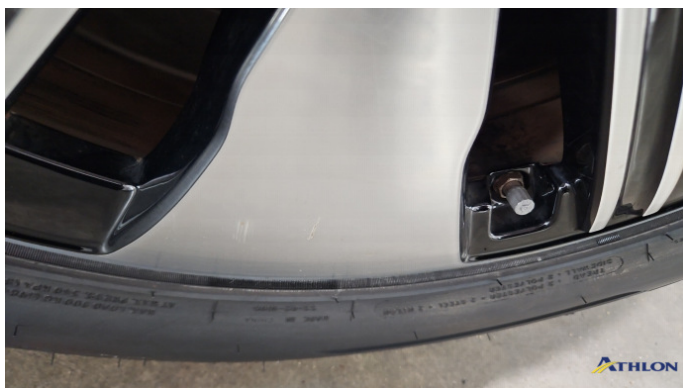
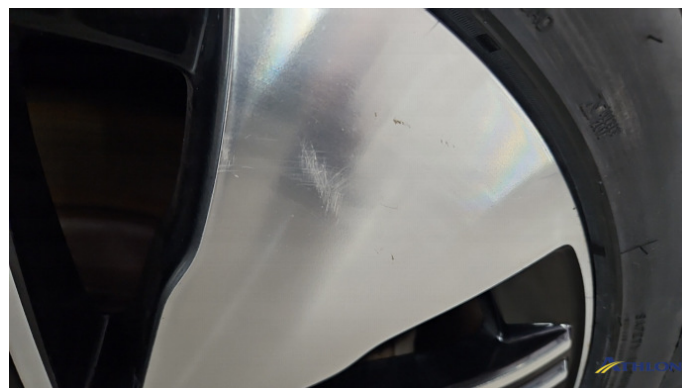
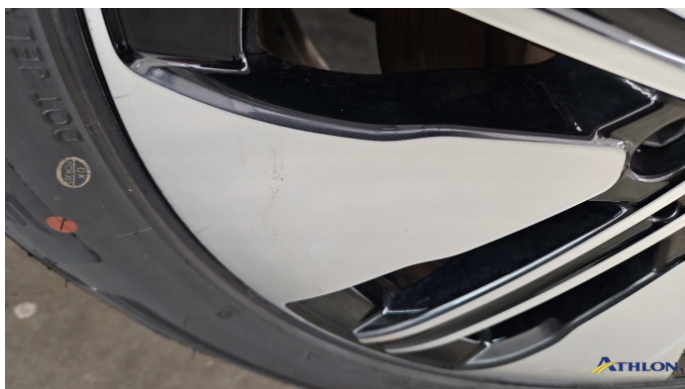
| 6. | Felge Hinten - Links | Kratzer |

6. Felge Hinten - Links  
**Kratzer**

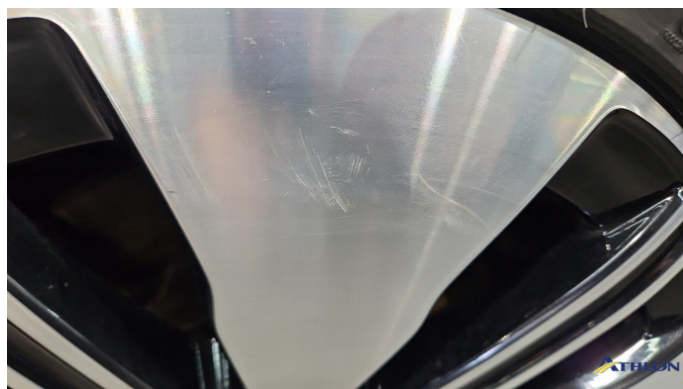
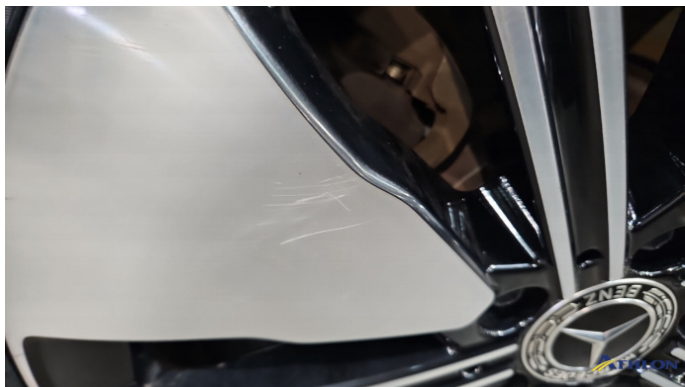
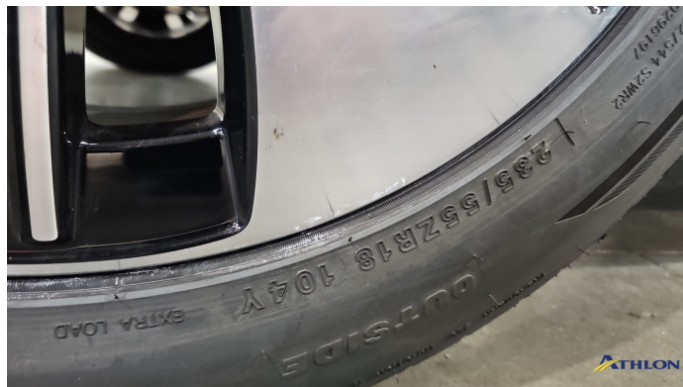
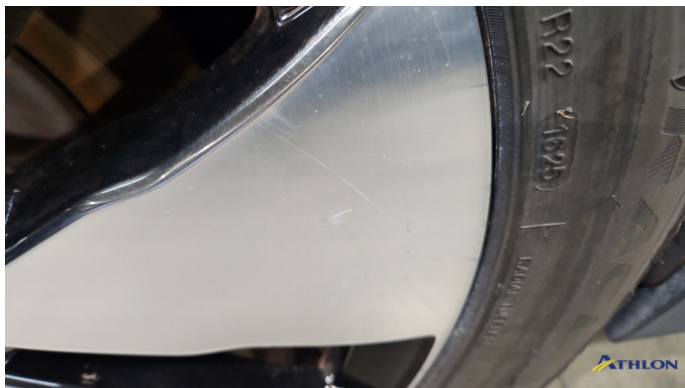
| 7. | Felge Hinten - Rechts | Kratzer |

7. Felge Hinten - Rechts  
**Kratzer**

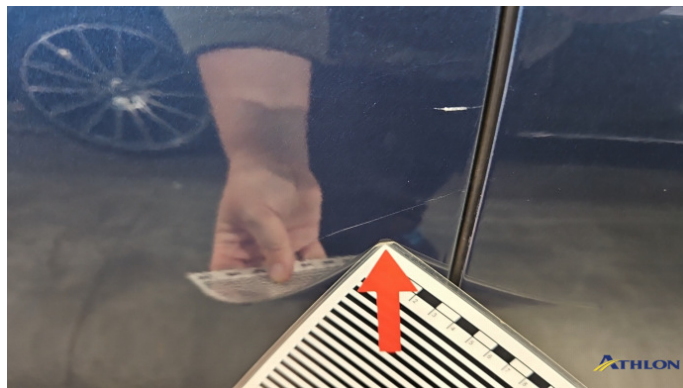
| 8. | Tür Hinten - Rechts | Kratzer |

8. Tür Hinten - Rechts  
**Kratzer**

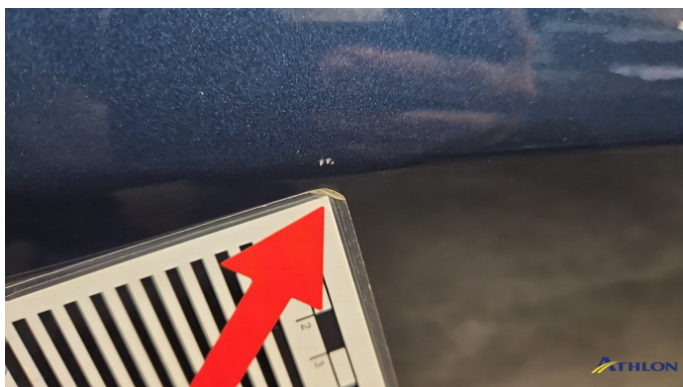
| 9. | Tür Vorne - Rechts | Kratzer |

9. Tür Vorne - Rechts  
Kratzer

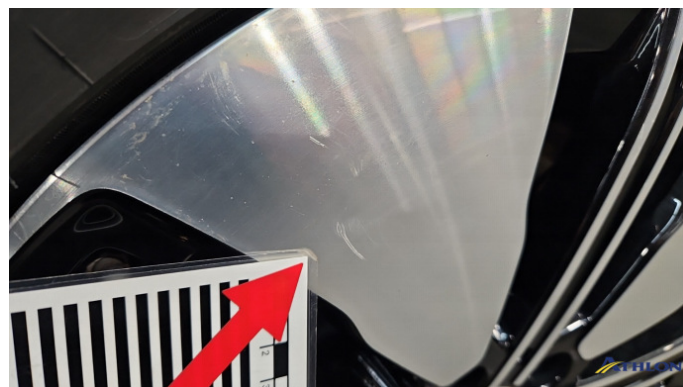
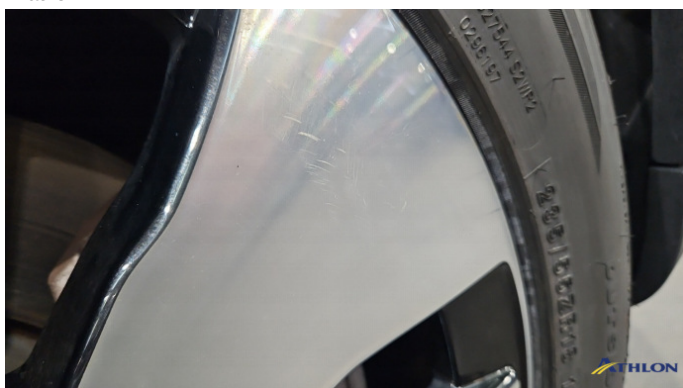
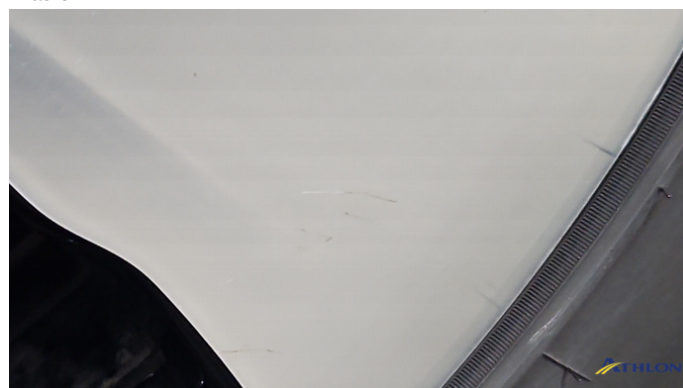
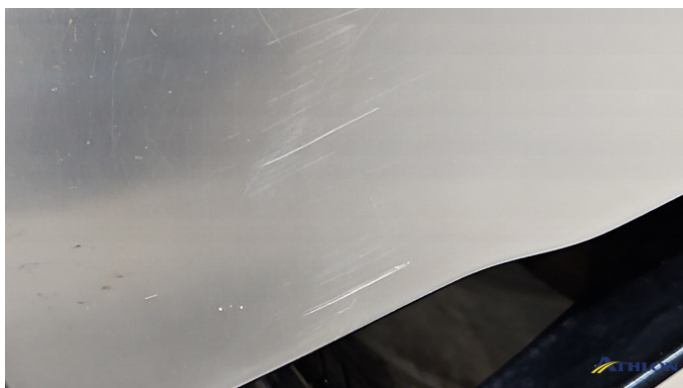
| 10. | Felge Vorne - Rechts | Kratzer |

10. Felge Vorne - Rechts  
Kratzer

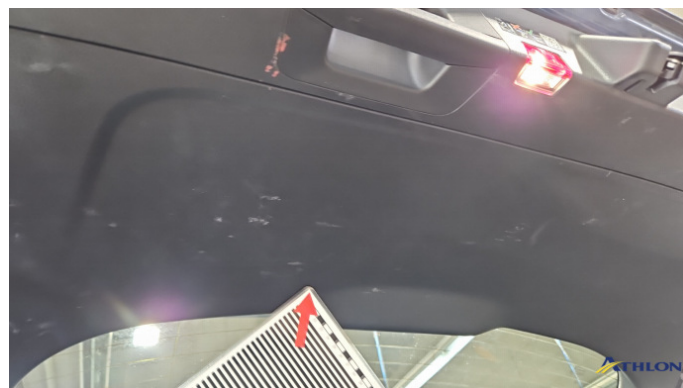
| 12. | Heckdeckelverkleidung | Gebrauchsspuren |

12. Heckdeckelverkleidung  
Gebrauchsspuren
