## Athlon Verkaufsexpertise

| <b>Berichtsnummer :</b> | <b>0000000940837-DE949</b> | | |
| <b>Amtl. Kennzeichen :</b> | <b>SP-FW 13</b> | | |

#### Peugeot 308 SW .

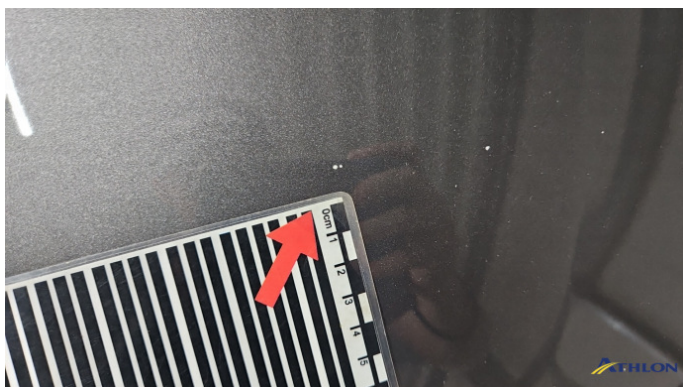
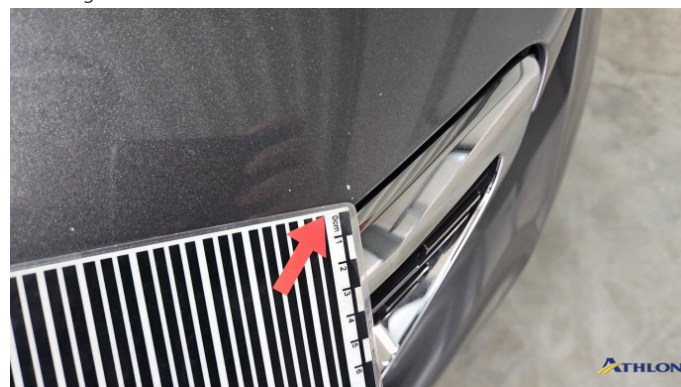
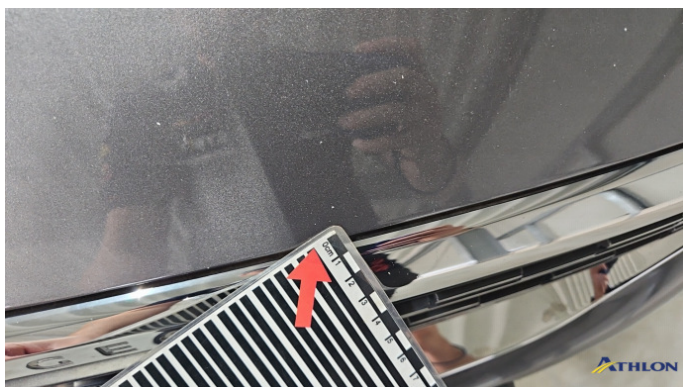
| 1. | Motorhaube | Steinschlag |

1. Motorhaube  
Steinschlag

1. Motorhaube  
**Steinschlag**

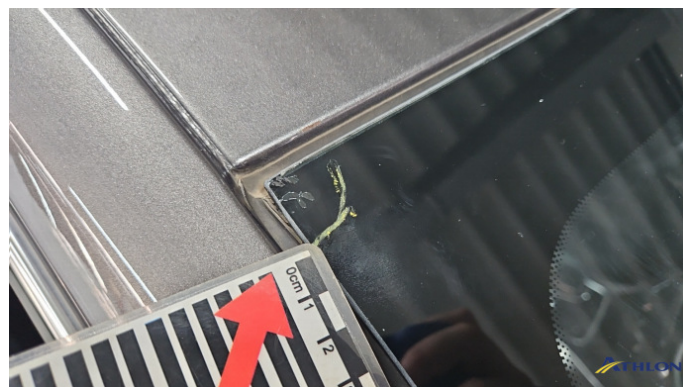
| 2. | Windschutzscheibe | Nicht In Ordnung |

2. Windschutzscheibe  
**Nicht In Ordnung**

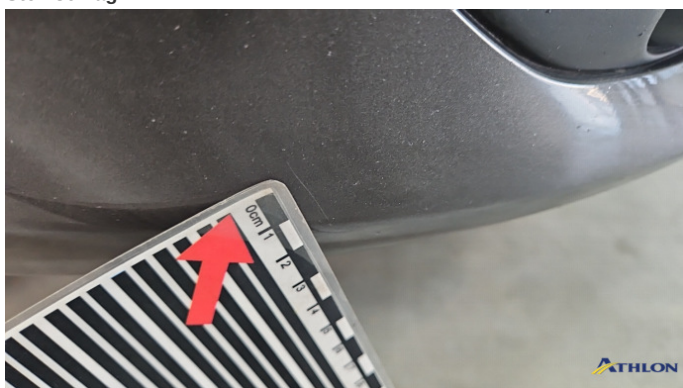
| 3. | Stoßfänger Vorne | Kratzer |

3. Stoßfänger Vorne  
**Kratzer**

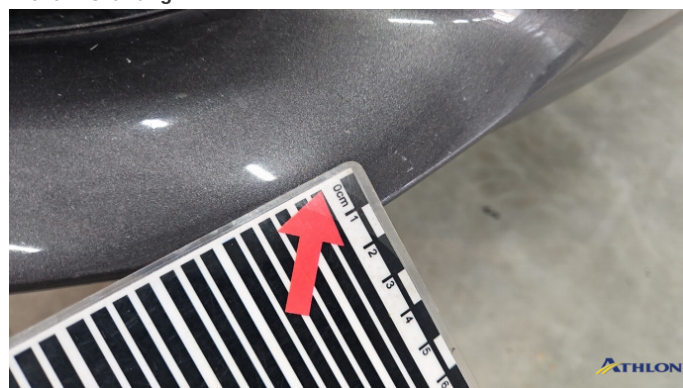
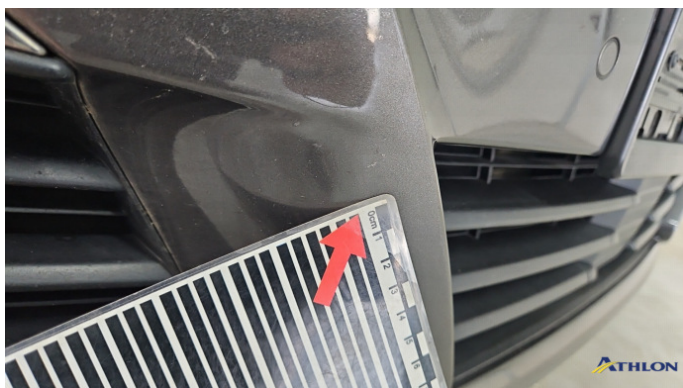
| 4. | Stoßfänger Vorne | Steinschlag |

4. Stoßfänger Vorne  
**Steinschlag**

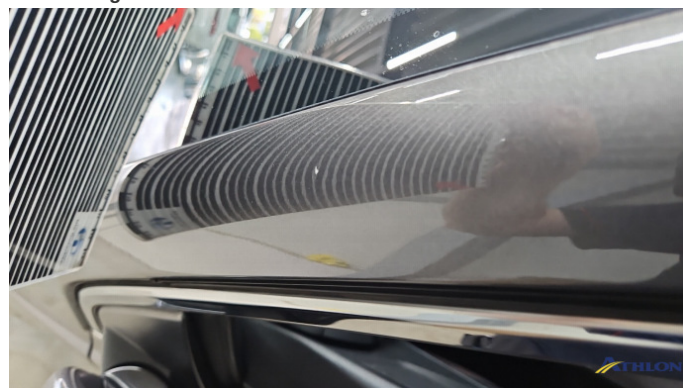
| 5. | A-Säule Vorne - Links | 1 Delle |

5. A-Säule Vorne - Links  
**1 Delle**

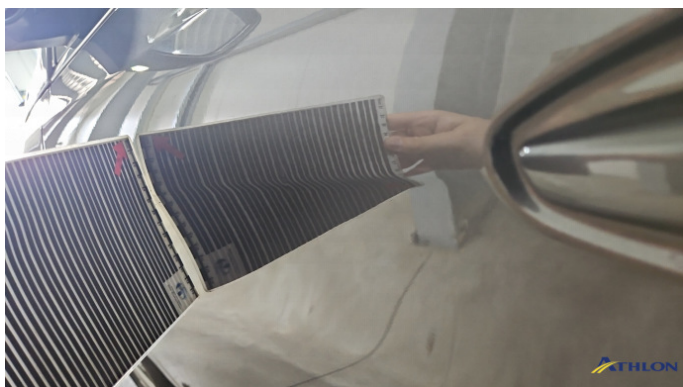
| 6. | Tür Vorne - Links | 1 Delle |

6. Tür Vorne - Links  
**1 Delle**

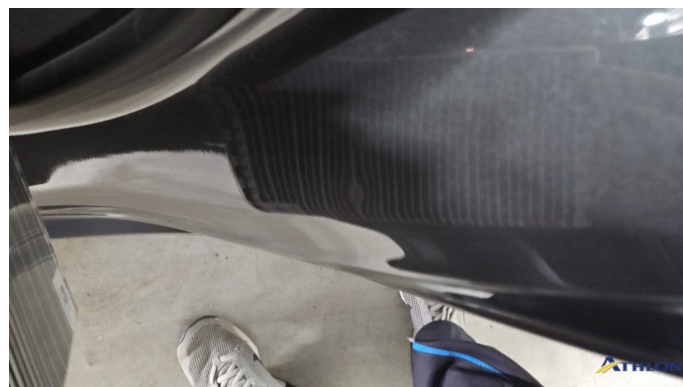
| 7. | Türeinstieg Hinten - Links | Verformt (leicht) |

7. Türeinstieg Hinten - Links  
**Verformt (leicht)**

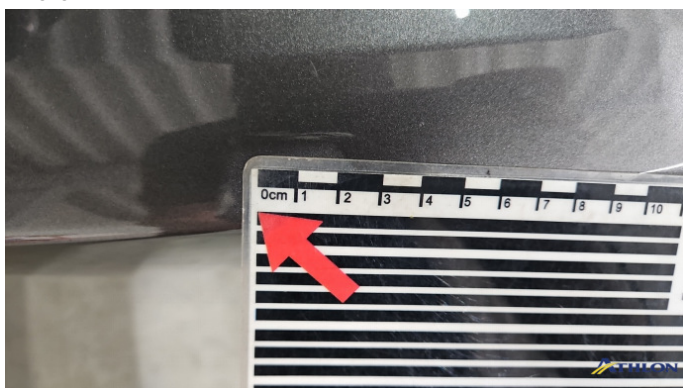
| 8. | Stoßfänger Hinten | Kratzer |

8. Stoßfänger Hinten  
**Kratzer**

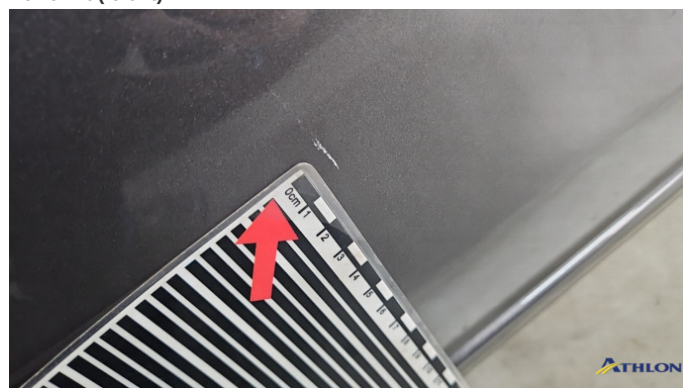
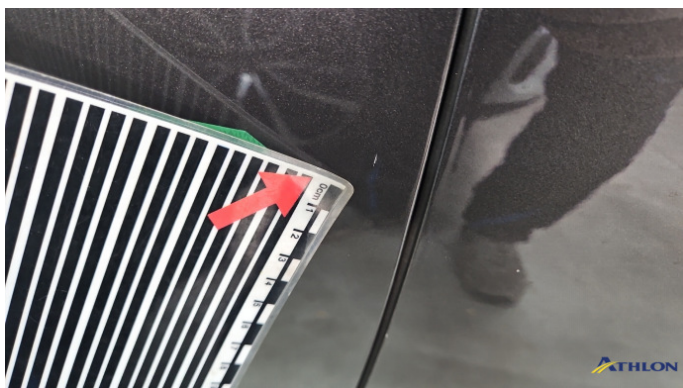
| 9. | Tür Hinten - Rechts | Kratzer |

9. Tür Hinten - Rechts  
**Kratzer**

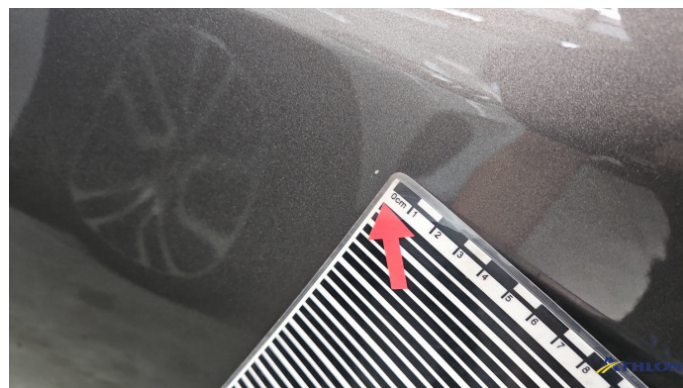
| 10. | Tür Vorne - Rechts | Kratzer |

10. Tür Vorne - Rechts  
**Kratzer**

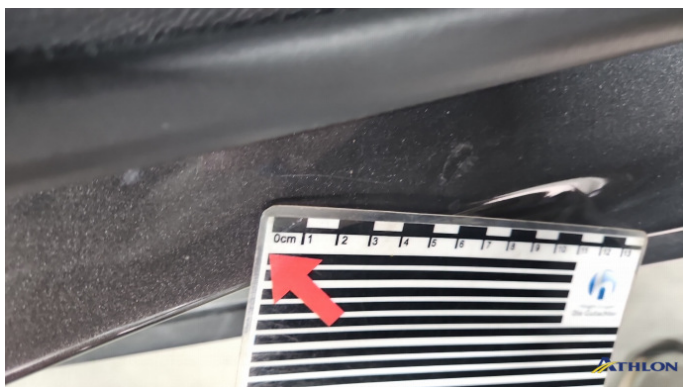
| 11. | Türeinstieg Vorne - Rechts | Kratzer |

11. Türeinstieg Vorne - Rechts  
**Kratzer**

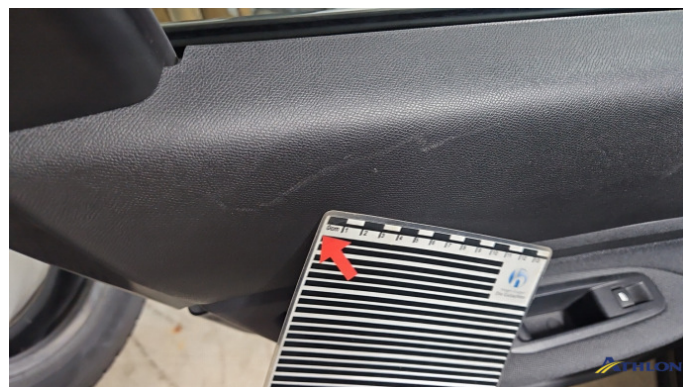
| 12. | Türverkleidung Hinten - Links | Gebrauchsspuren |

12. Türverkleidung Hinten - Links  
**Gebrauchsspuren**

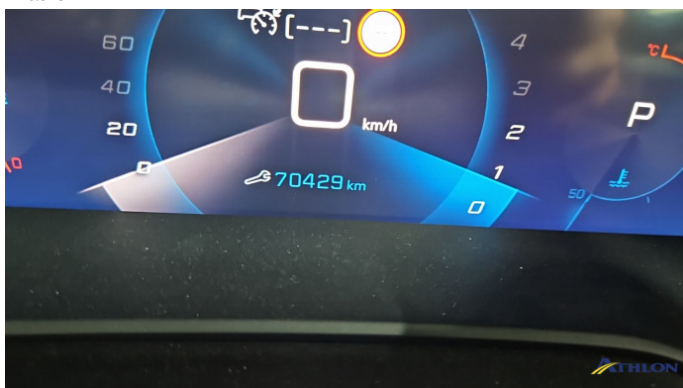
| 13. | Wartung Fällig | Nicht In Ordnung |

13. Wartung Fällig  
**Nicht In Ordnung**

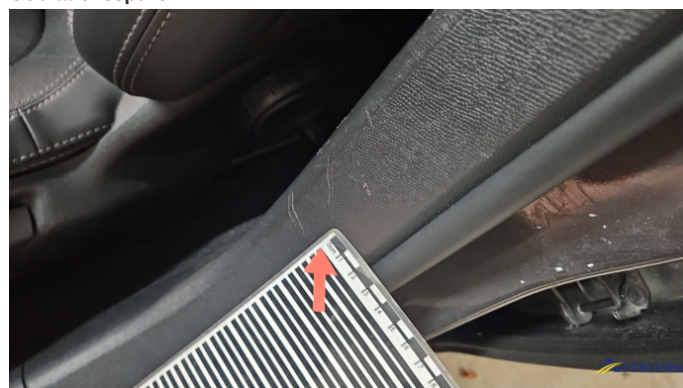
| 14. | Türeinstieg Vorne - Links<br>Verkleidung | Gebrauchsspuren |

14. Türeinstieg Vorne - Links Verkleidung  
**Gebrauchsspuren**

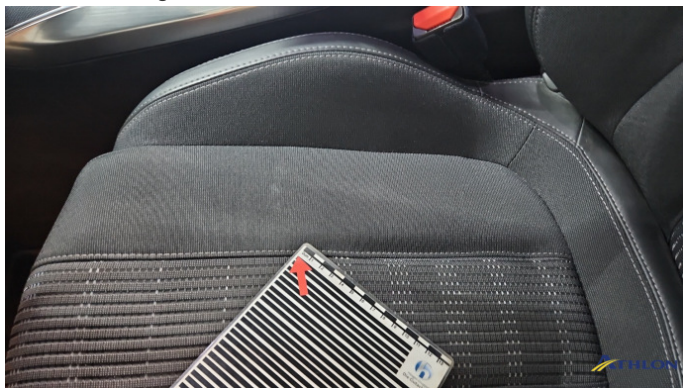
| 15. | Sitz - Vorne - Links | Verschmutzt (leicht) |

15. Sitz - Vorne - Links  
**Verschmutzt (leicht)**

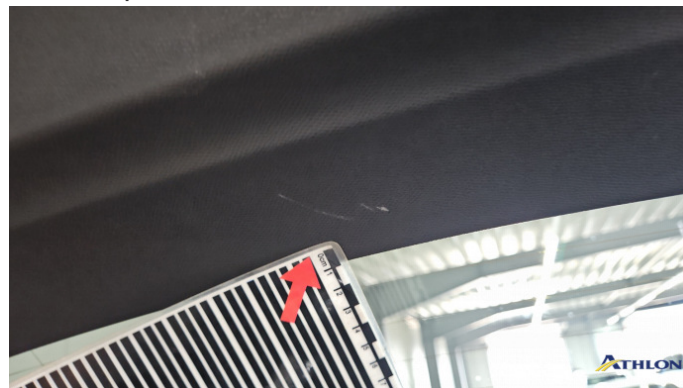
| 16. | Heckdeckelverkleidung | Gebrauchsspuren |

16. Heckdeckelverkleidung  
**Gebrauchsspuren**

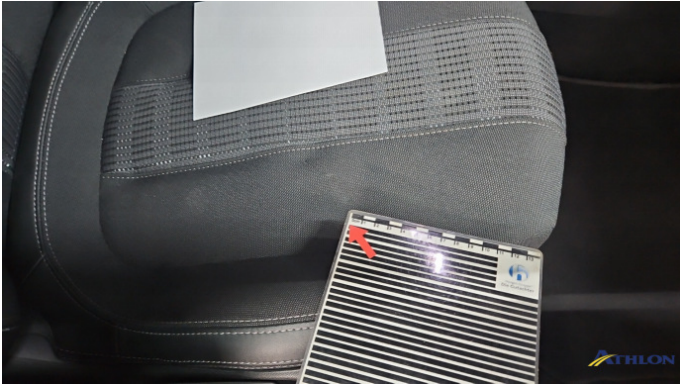
| 17. | Sitz - Vorne - Rechts | Verschmutzt (leicht) |

17. Sitz - Vorne - Rechts  
**Verschmutzt (leicht)**

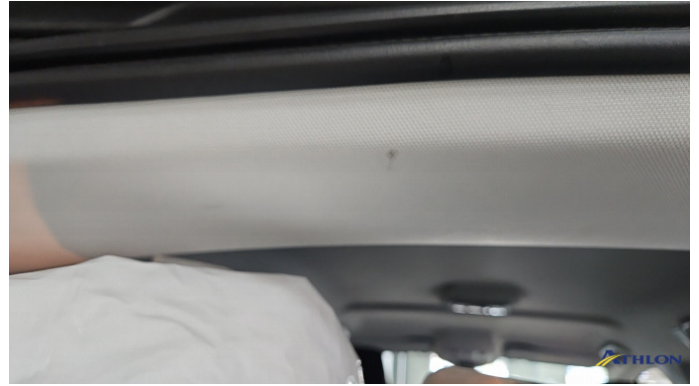
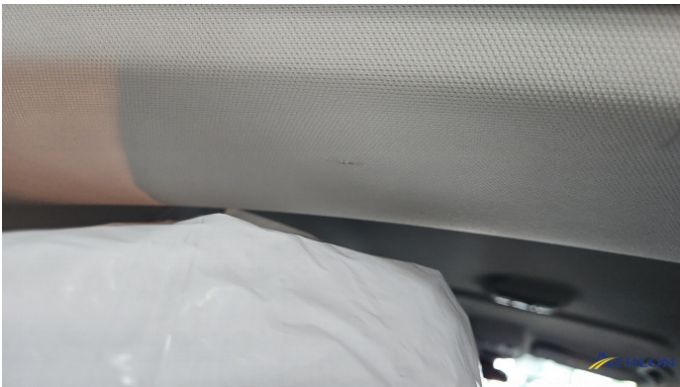
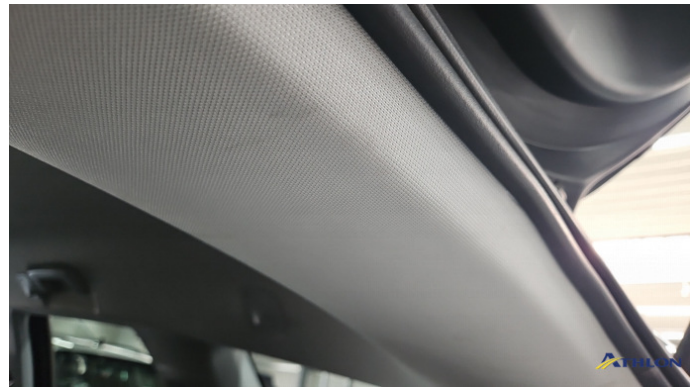
| 18. | Dachhimmel | Verschmutzt (leicht) |

18. Dachhimmel  
**Verschmutzt (leicht)**
