## Athlon Verkaufsexpertise

| <b>Berichtsnummer :</b> | <b>0000000933745-DE949</b> | | |

#### Volvo V90 Kombi .

| Erstzulassung / Baujahr: | <b>08.12.2025 / 2026</b> | Besichtigungsdatum/-ort: | <b>29.07.2026 Emmering</b> |

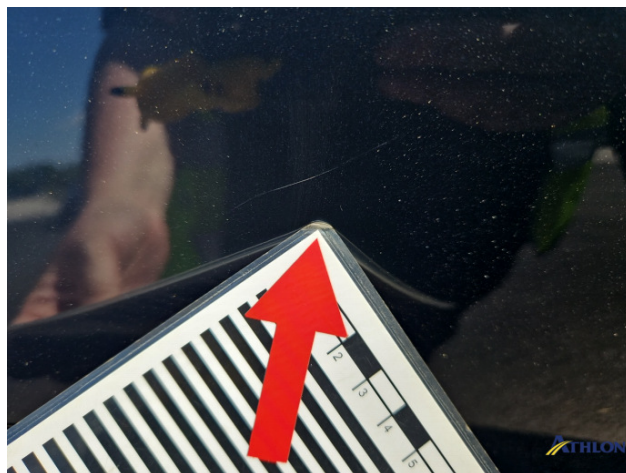
| 1. | Seitenwand - Hinten - Rechts | Klarlackabplatzer |

1. Seitenwand - Hinten - Rechts  
Klarlackabplatzer

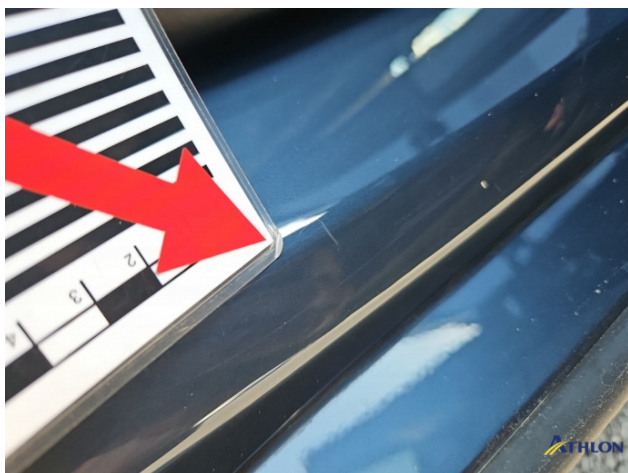
| 2. | Türeinstieg Hinten - Rechts | Kratzer |

2. Türeinstieg Hinten - Rechts  
**Kratzer**

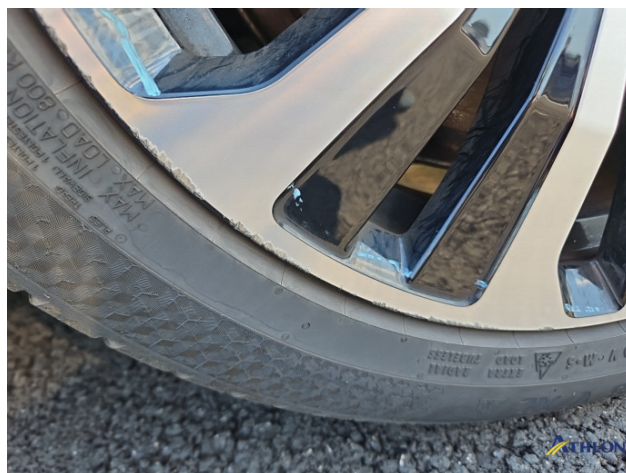
| 3. | Felge Vorne - Rechts | Kratzer |

3. Felge Vorne - Rechts  
**Kratzer**

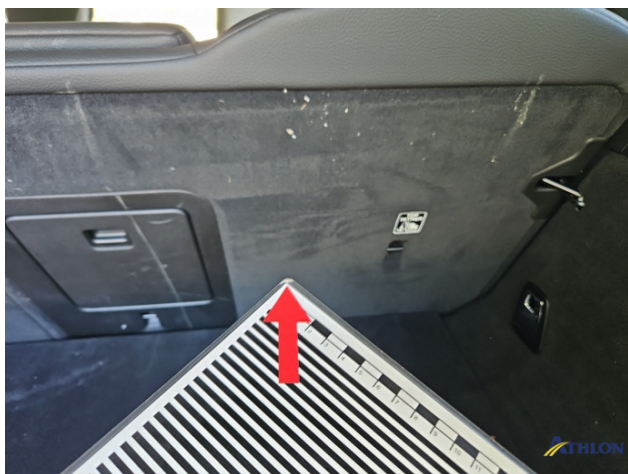
| 4. | Kofferraum | Gebrauchsspuren |

4. Kofferraum  
**Gebrauchsspuren**
