Athlon Verkaufsexpertise

Kunde :	Athlon Germany KD	Vertragsnummer :	12058181
Berichtsnummer :	0000000909045-DE949		
Amtl. Kennzeichen :	H-IL 515E

Skoda Superb Combi .

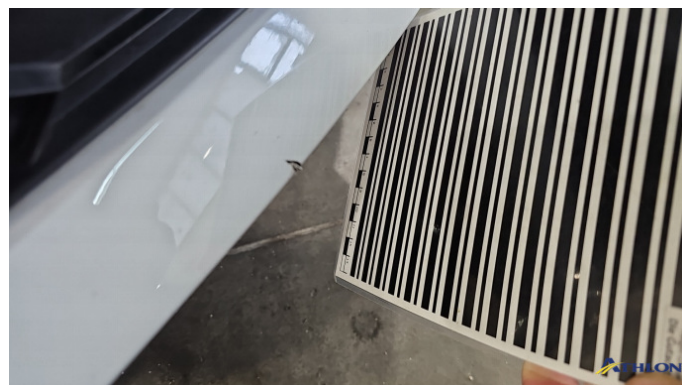
1. Stoßfänger Vorne
Verformt (leicht)

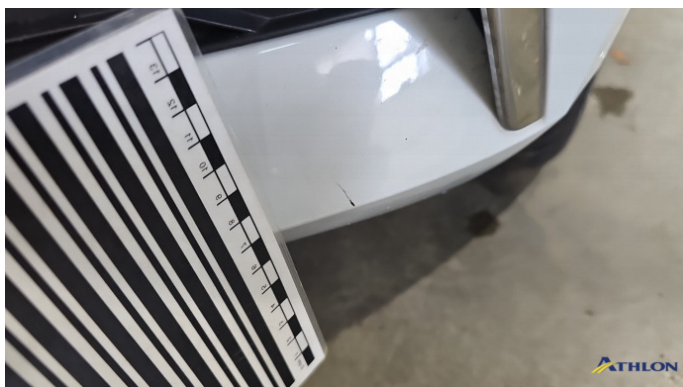
2. Stoßfänger Vorne
Kratzer

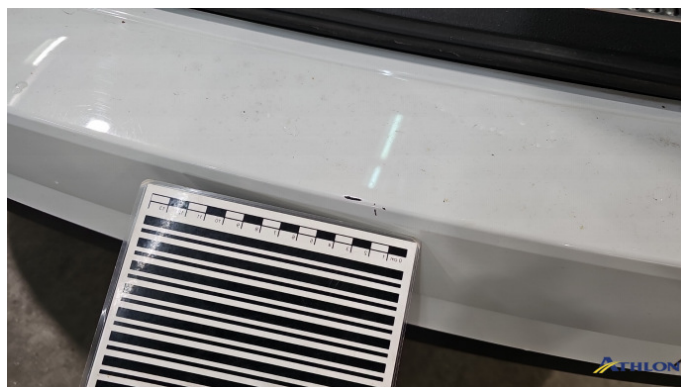
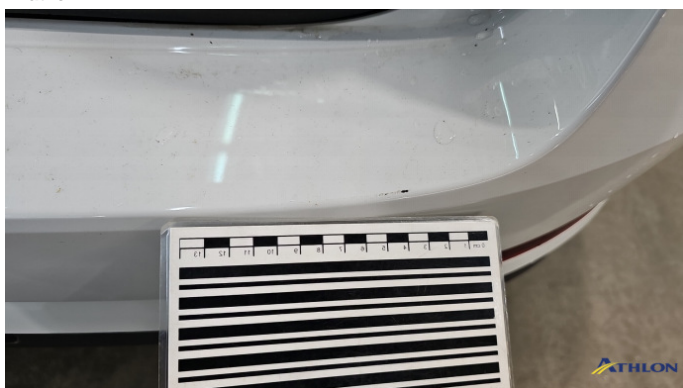
3. Stoßfänger Hinten
Kratzer

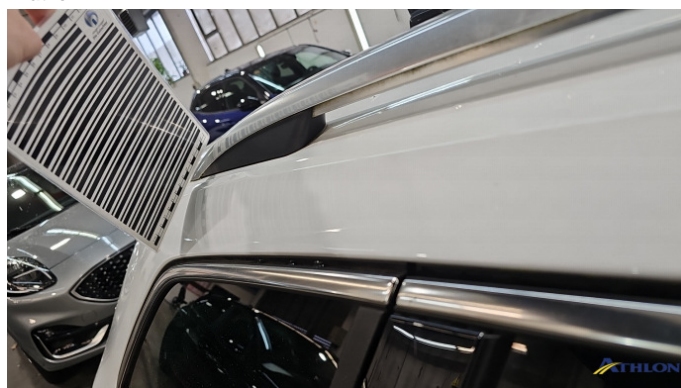
4. Dachrahmen - Rechts
Verformt (leicht)

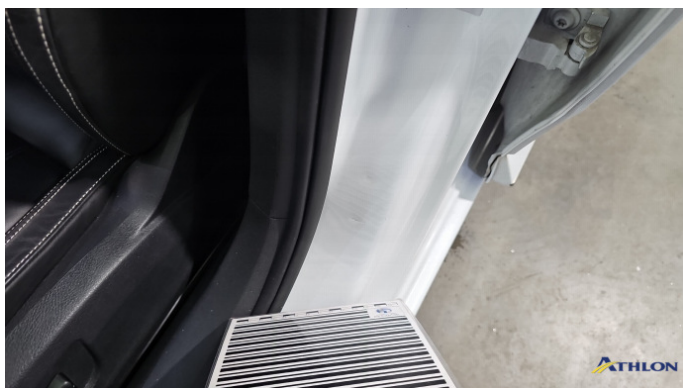
5. Türeinsteig Vorne - Links
Verformt (leicht)

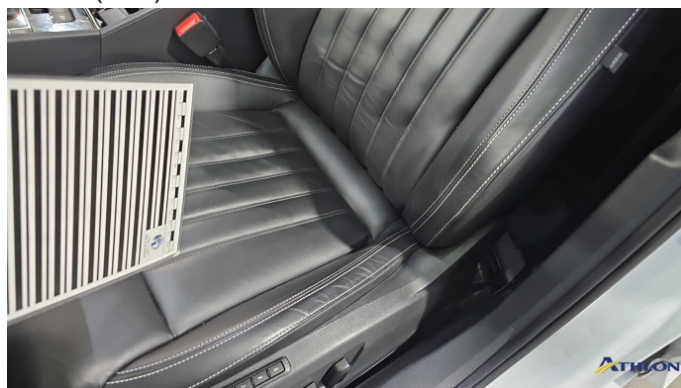
6. Sitz - Vorne - Links: Kissen
Gebrauchsspuren

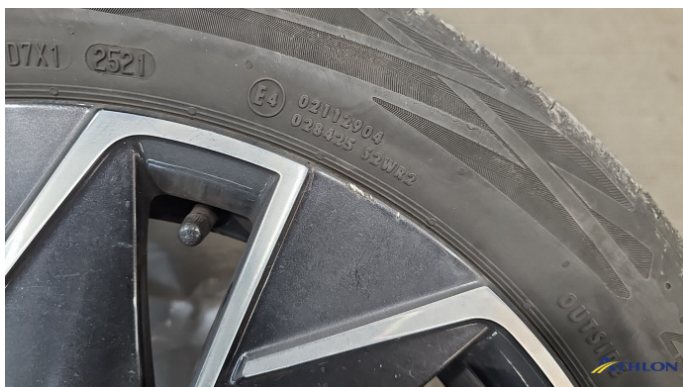
7. Sommerfelge 1
Kratzer

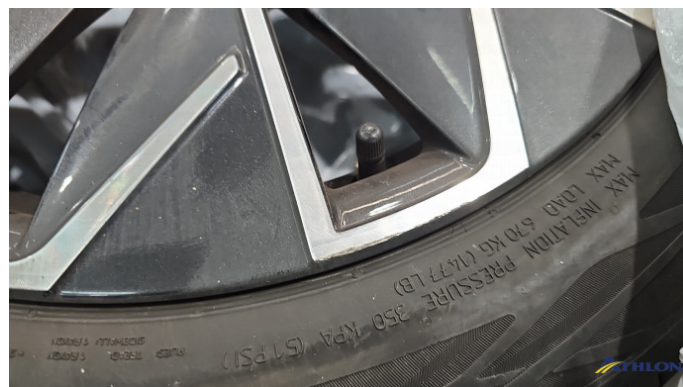
8. Sommerfelge 2
Kratzer

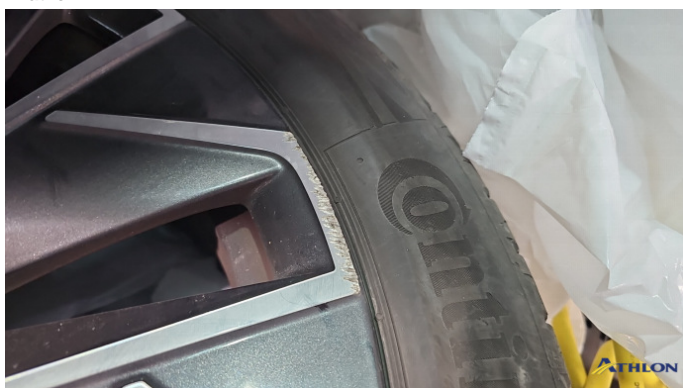
9. Sommerfelge 3
Kratzer

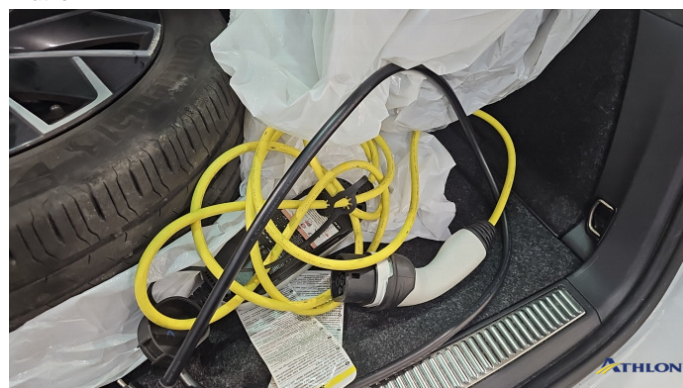
10. Ladekabel
In Ordnung

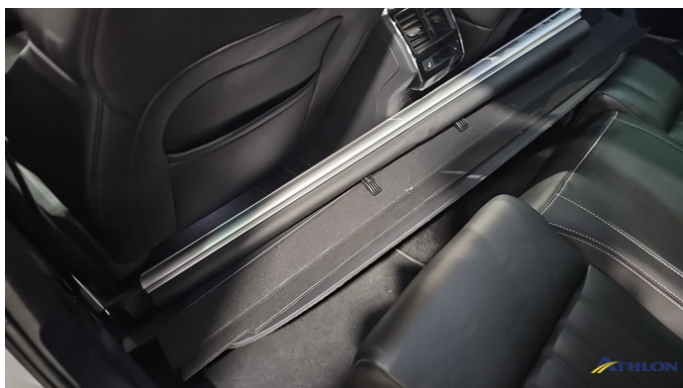
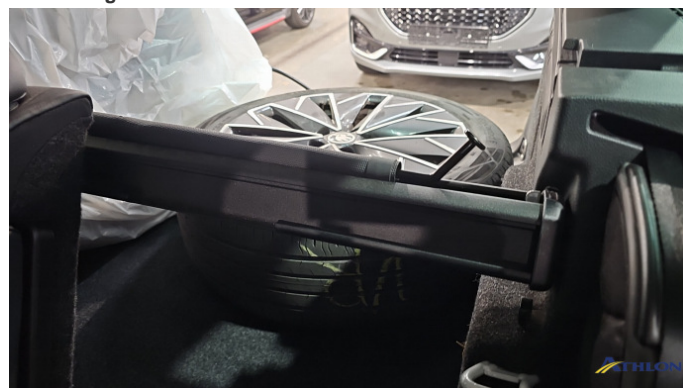
11. Zubehörausstattung
Kratzer
