## Condizione Relazione

| Numero di rapporto: | 0000000884922-IT867 | Numero di contratto: | 763240 |

#### Mercedes-Benz SPRINTER;Cargo van;Diesel;Manual;

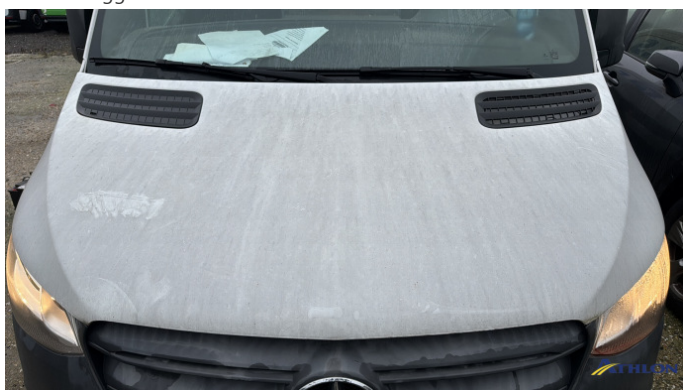
vano motore

riferimento: cofano motore non si apre portellone laterale non si apre block shaft rotto retromarcia non funzionante

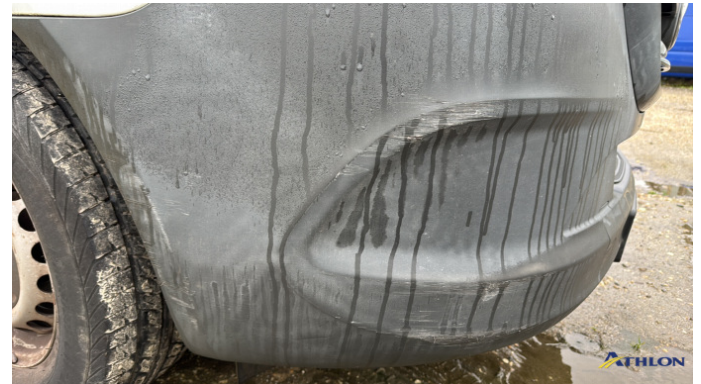
1. paraurti anteriore  
**Graffio/Rigature**

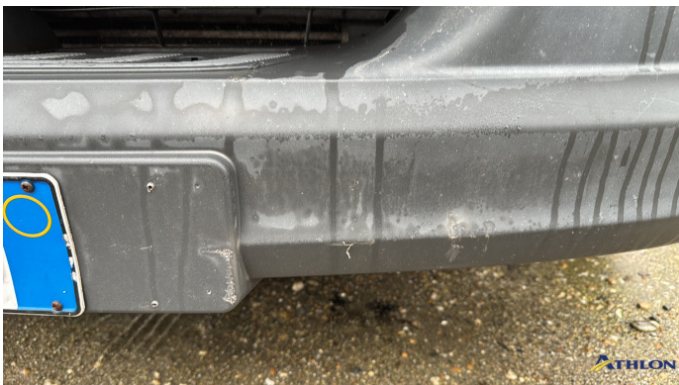
1. paraurti anteriore  
**Graffio/Rigature**

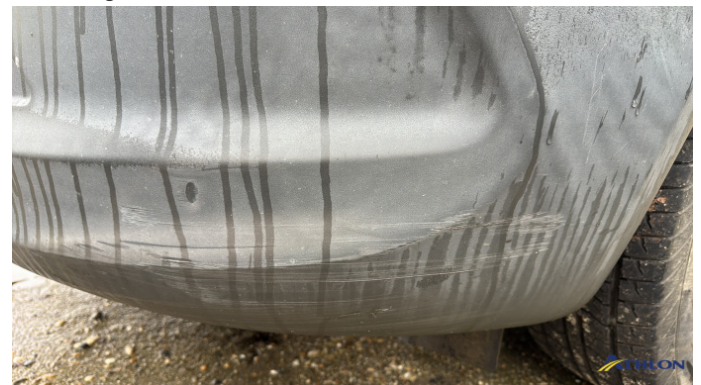
1. paraurti anteriore  
**Graffio/Rigature**

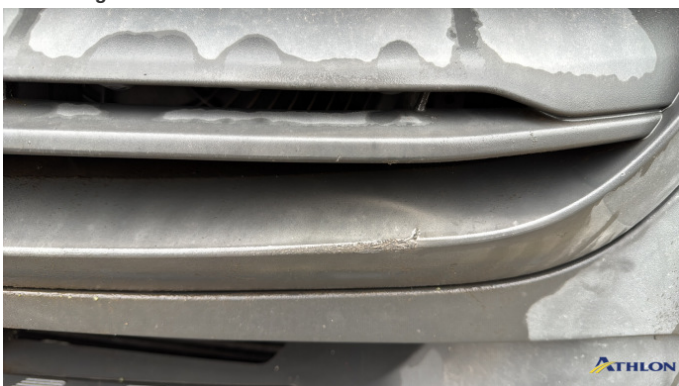
2. griglia anteriore sopra  
**Graffio/Rigature**

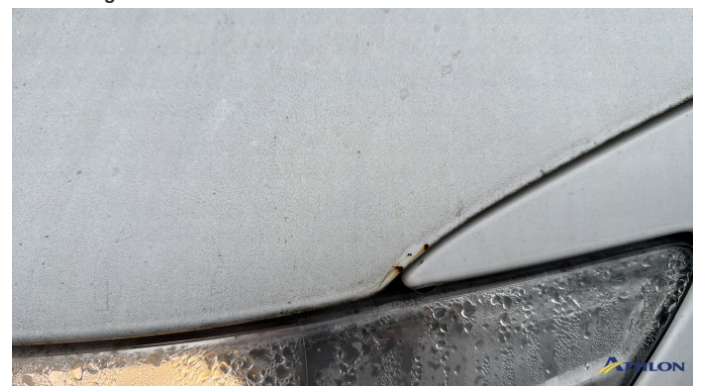
3. cofano  
**Ruggine**

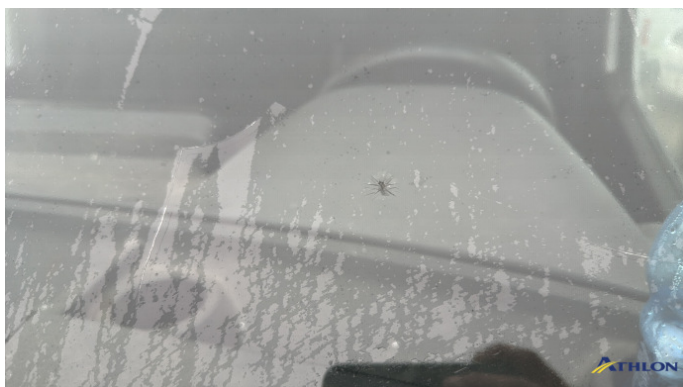
4. Parabrezza  
**Scheggiatura**

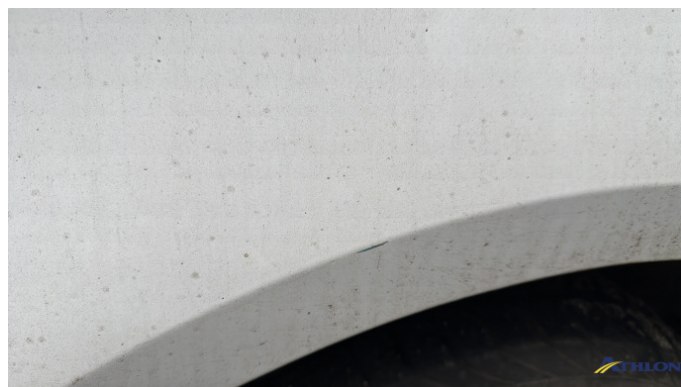
5. parafango anteriore - sinistro  
**Graffio/Rigature**

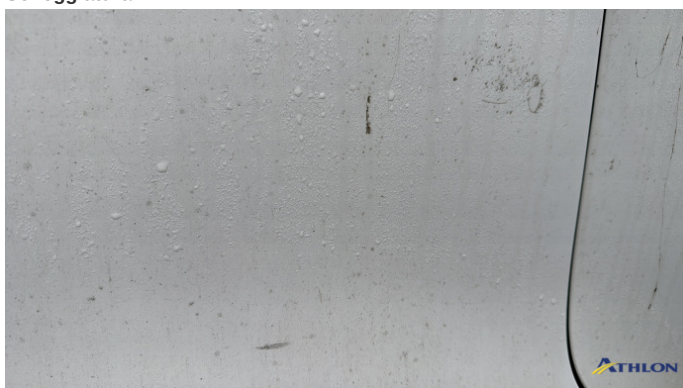
5. parafango anteriore - sinistro  
**Graffio/Rigature**

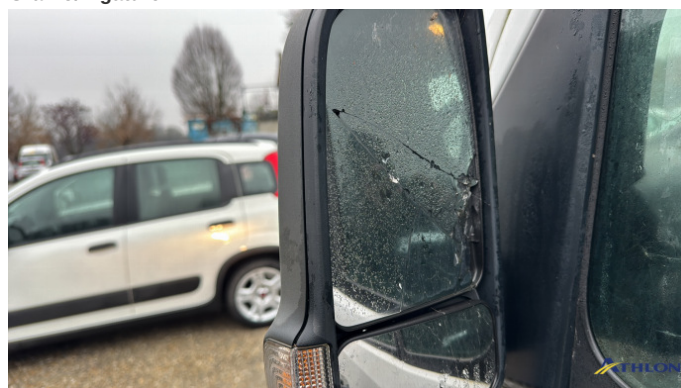
6. retrovisore esterno scatola - sinistro  
**Rotto**

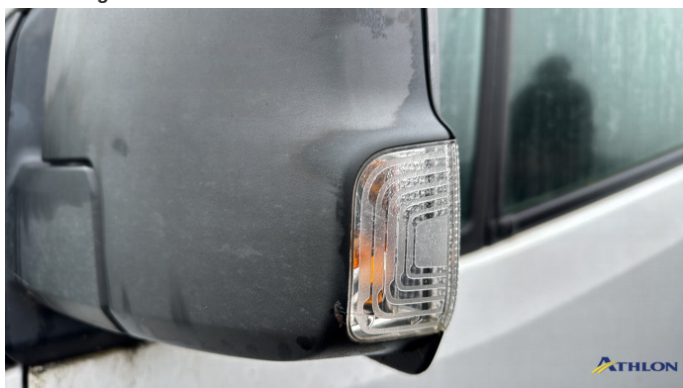
6. retrovisore esterno scatola - sinistro  
**Rotto**

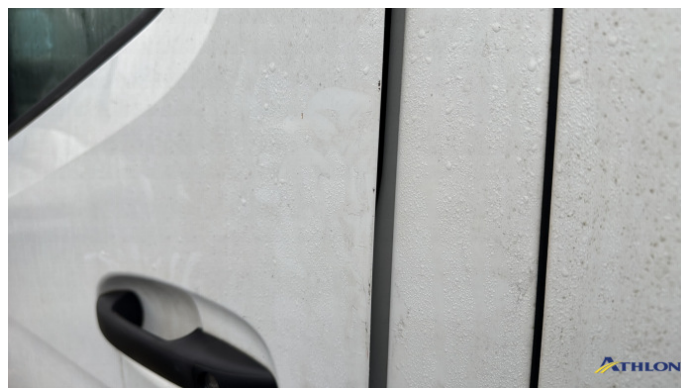
7. porta anteriore - sinistra  
**Graffio/Rigature**

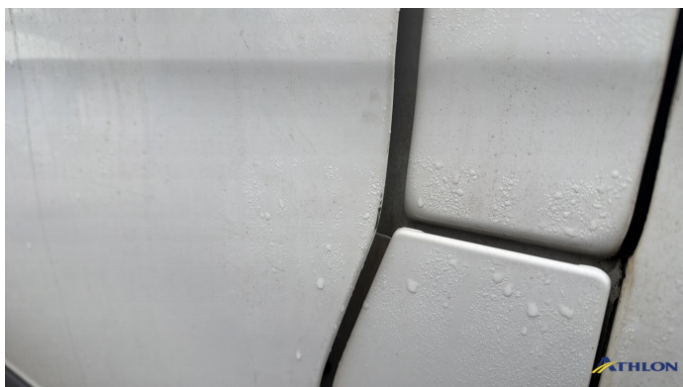
7. porta anteriore - sinistra  
**Graffio/Rigature**

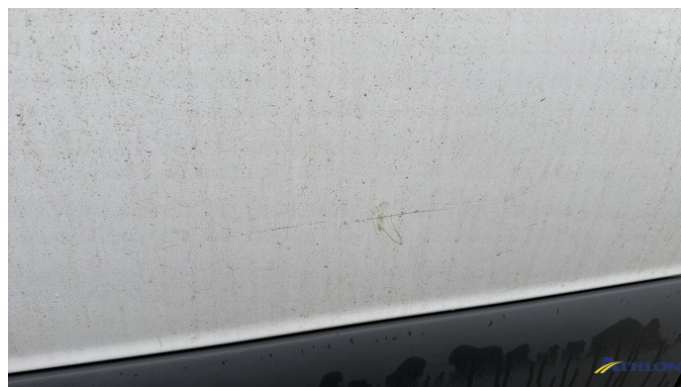
8. porta posteriore - sinistra  
**Graffio/Rigature**

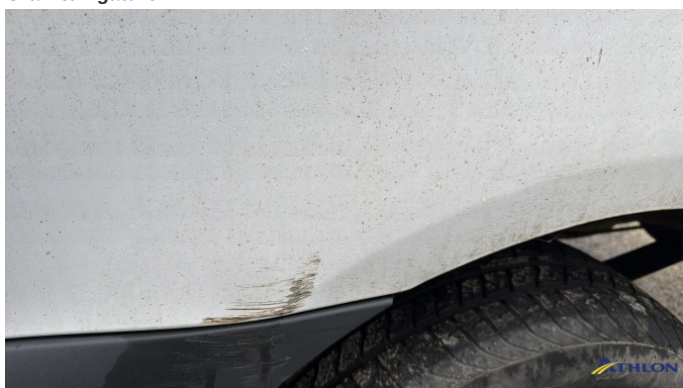
9. parete laterale - posteriore - sinistra  
**Graffio/Rigature**

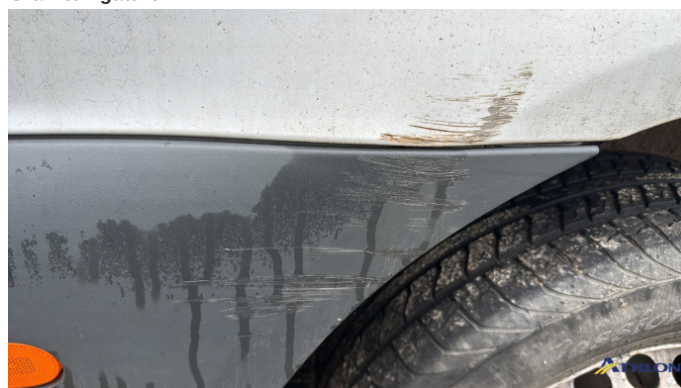
9. parete laterale - posteriore - sinistra  
**Graffio/Rigature**

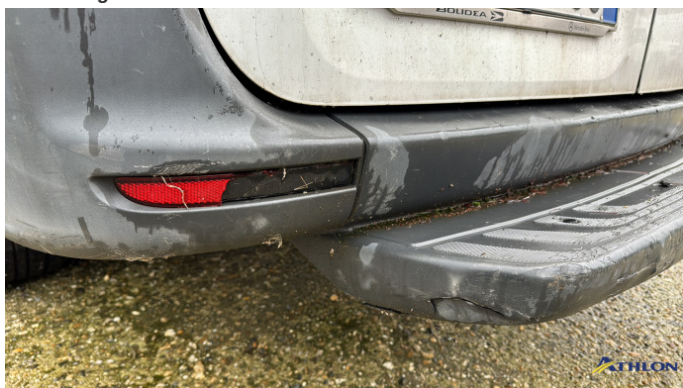
10. paraurti posteriore  
**Rotto**

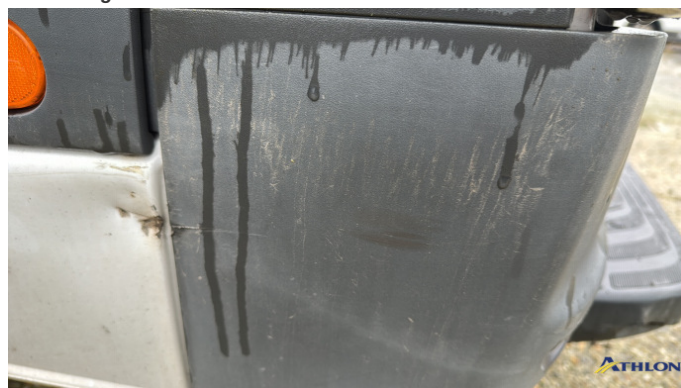
10. paraurti posteriore  
**Rotto**

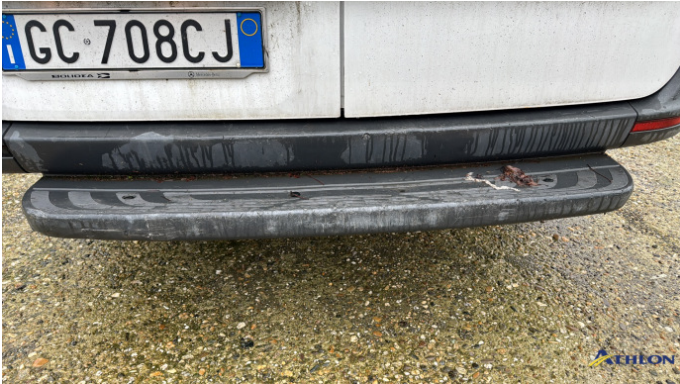
10. paraurti posteriore  
**Rotto**

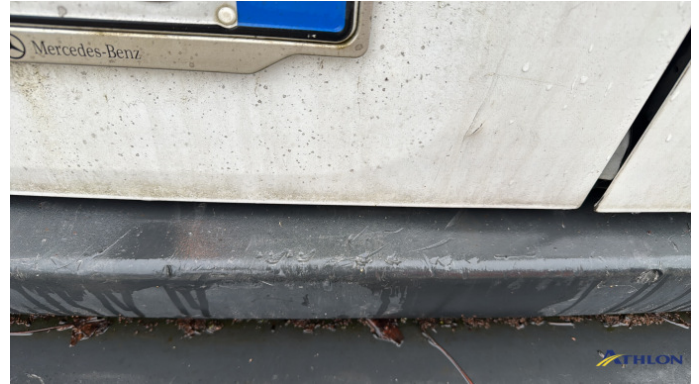
10. paraurti posteriore  
**Rotto**

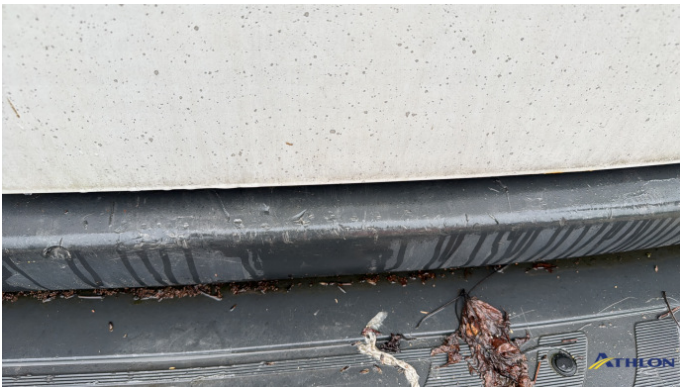
10. paraurti posteriore  
**Rotto**

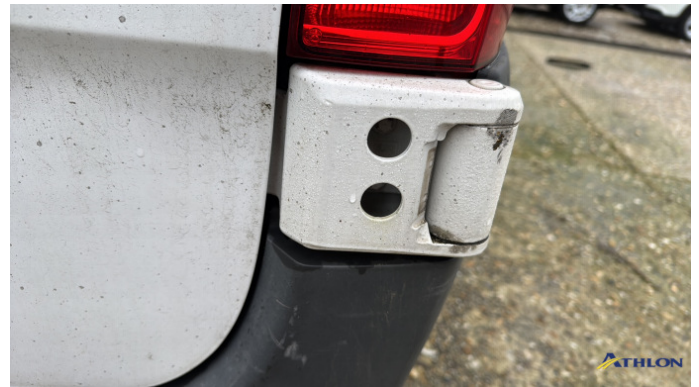
10. paraurti posteriore  
**Rotto**

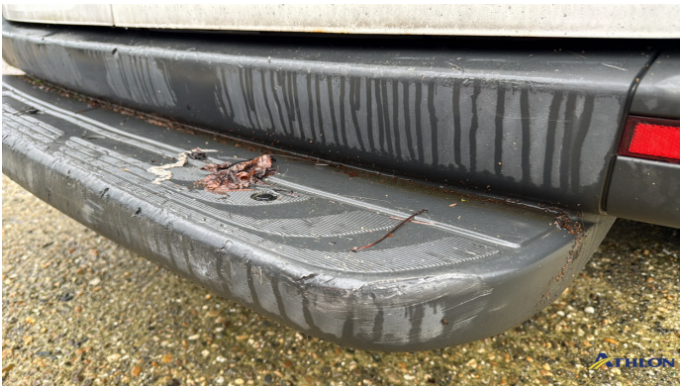
10. paraurti posteriore  
**Rotto**

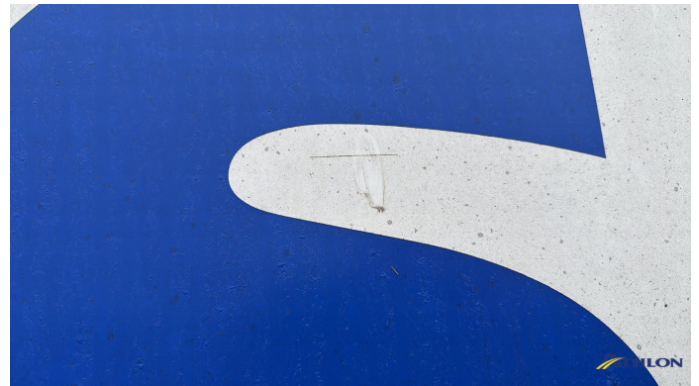
11. portello posteriore  
**Graffio/Rigature**

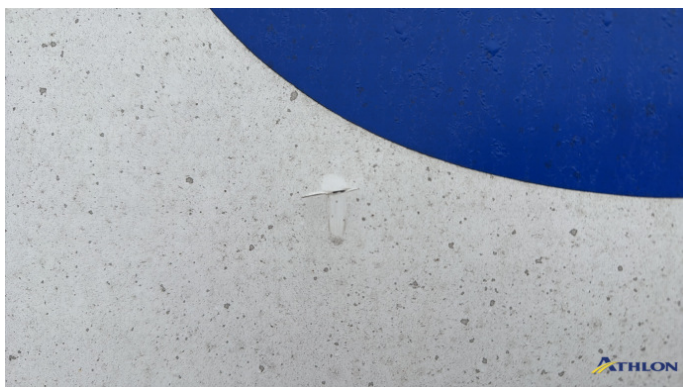
11. portello posteriore  
**Graffio/Rigature**

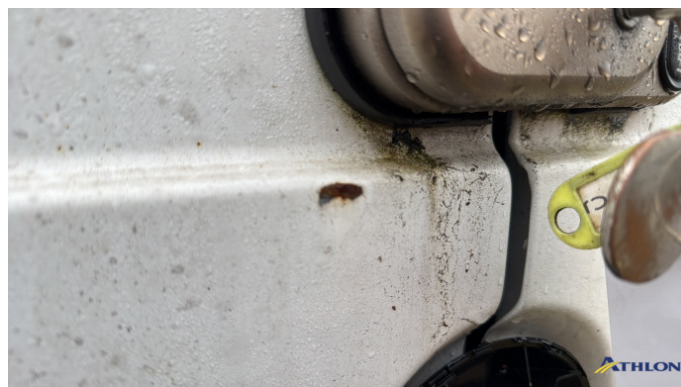
11. portello posteriore  
**Graffio/Rigature**

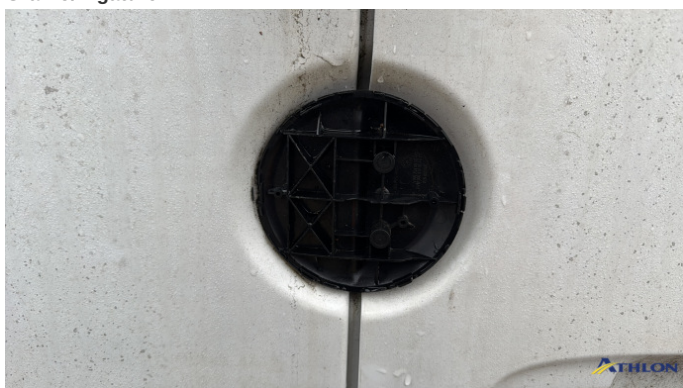
11. portello posteriore  
**Graffio/Rigature**

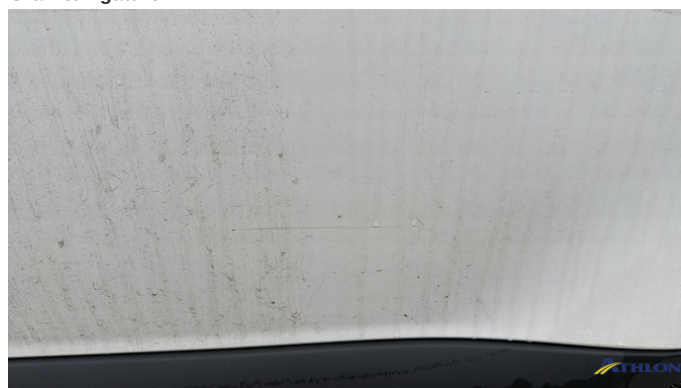
12. parete laterale - posteriore - destra  
**Graffio/Rigature**

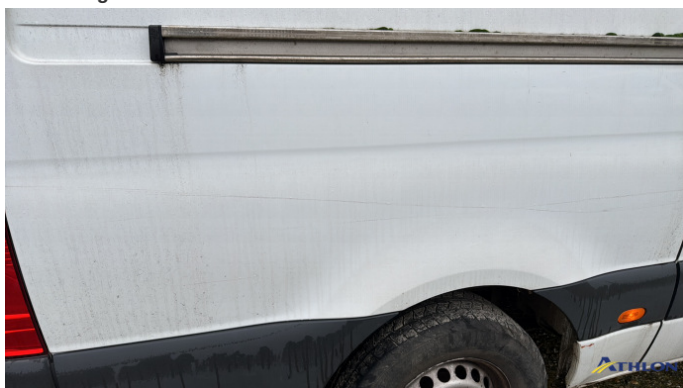
12. parete laterale - posteriore - destra  
**Graffio/Rigature**

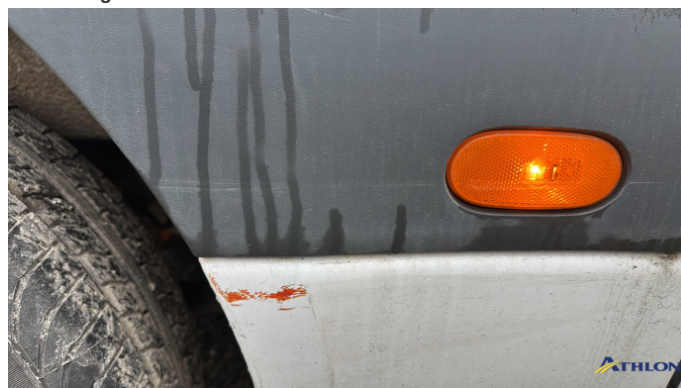
12. parete laterale - posteriore - destra  
**Graffio/Rigature**

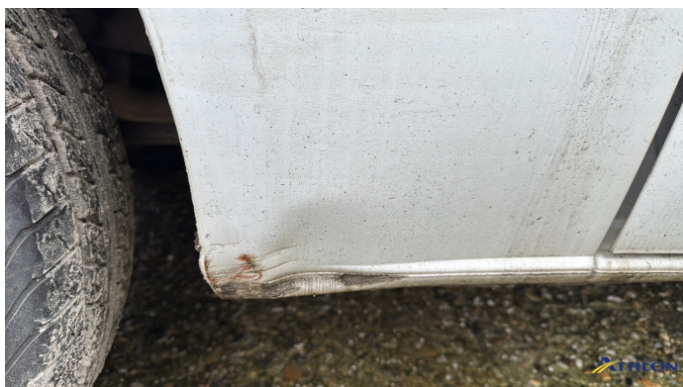
12. parete laterale - posteriore - destra  
**Graffio/Rigature**

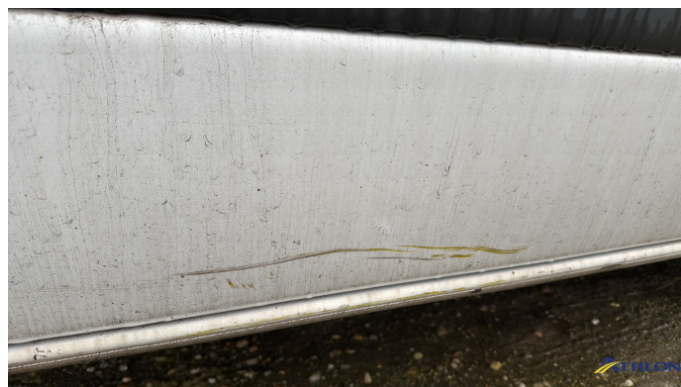
13. porta posteriore - destra  
**Ammaccature/rigonfiamenti**

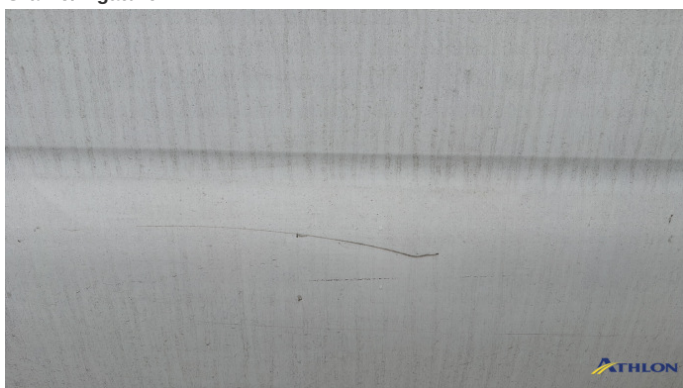
13. porta posteriore - destra  
**Ammaccature/rigonfiamenti**

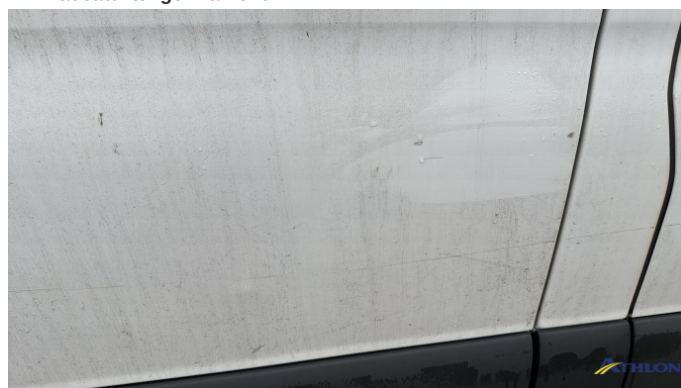
13. porta posteriore - destra  
**Ammaccature/rigonfiamenti**

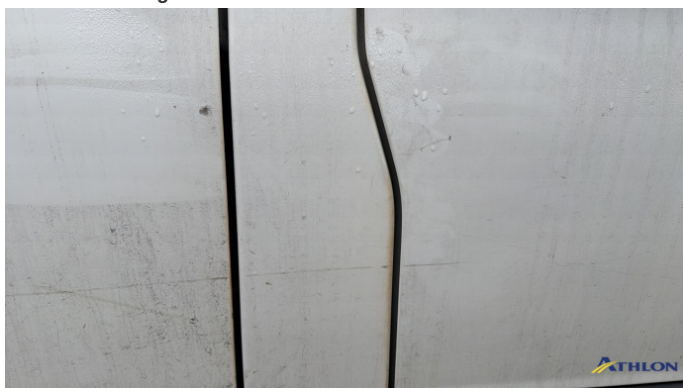
14. B-colonna centrale - destra  
**Graffio/Rigature**

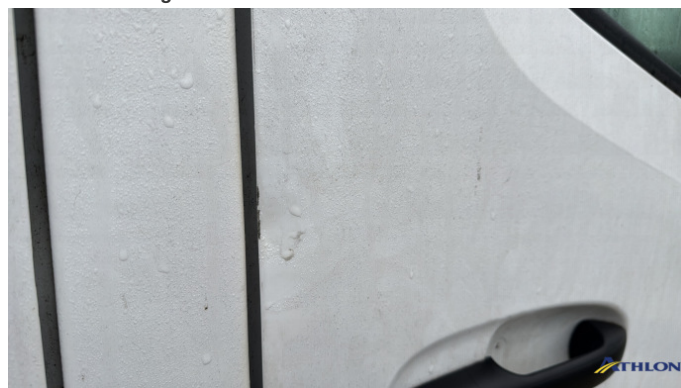
15. porta anteriore - destra  
**Ammaccature/rigonfiamenti**

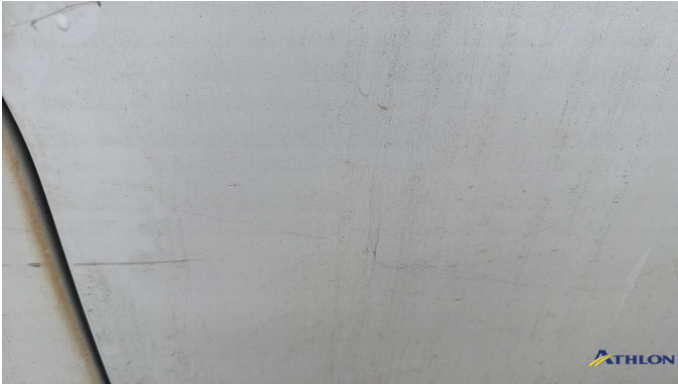
15. porta anteriore - destra  
**Ammaccature/rigonfiamenti**

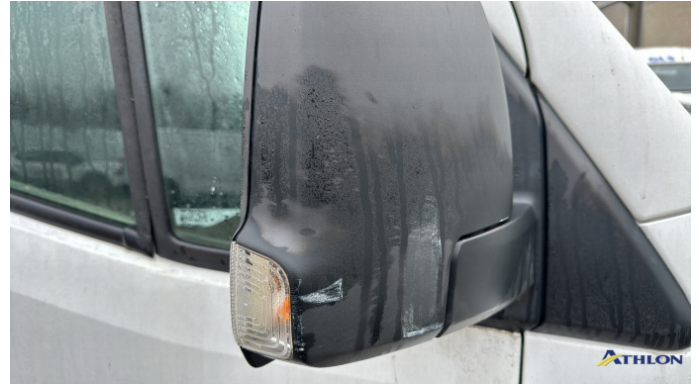
16. retrovisore esterno scatola - destro  
**Graffio/Rigature**

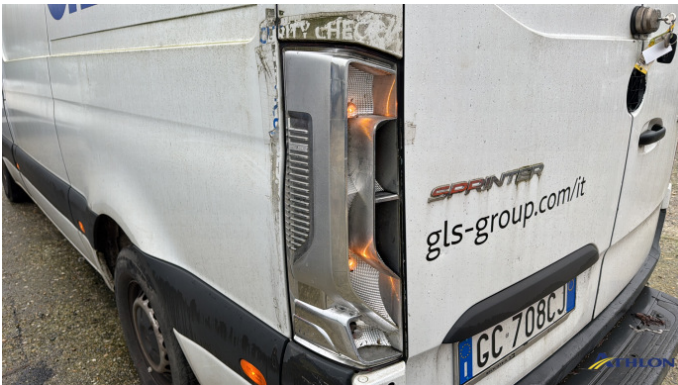
17. fanale posteriore sinistra  
**Rotto**

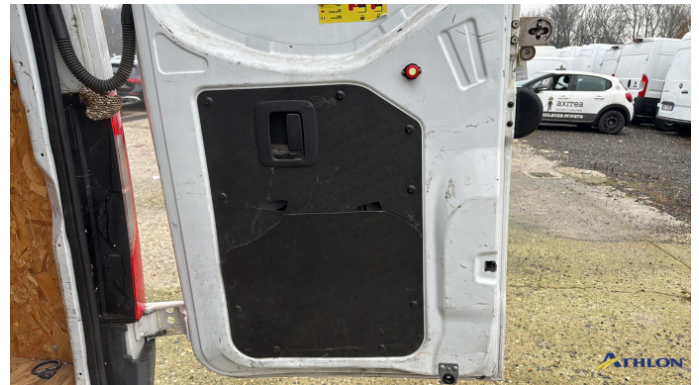
18. Pannelli interni  
**Rotto**

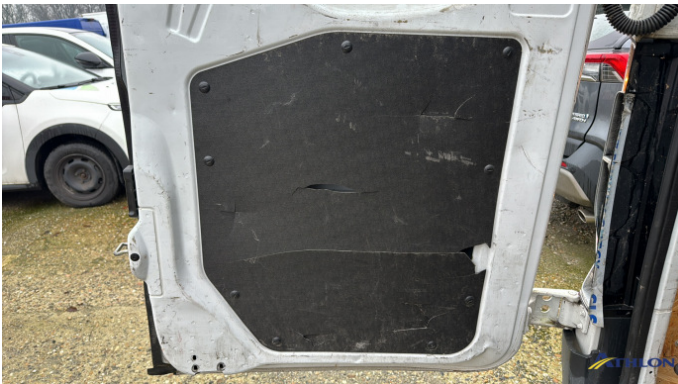
18. Pannelli interni  
**Rotto**

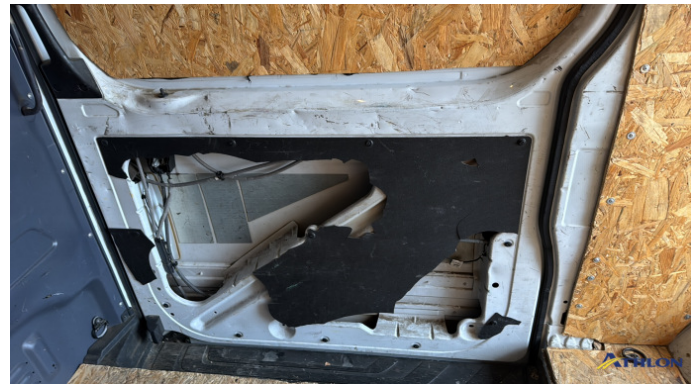
18. Pannelli interni  
**Rotto**

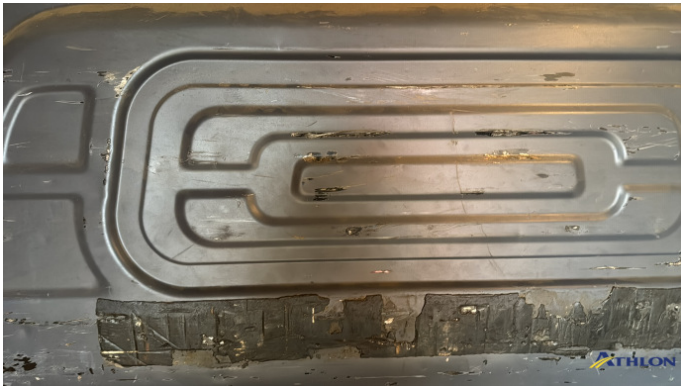
19. Parete divisoria cabina - PRM  
**Graffio/Rigature**

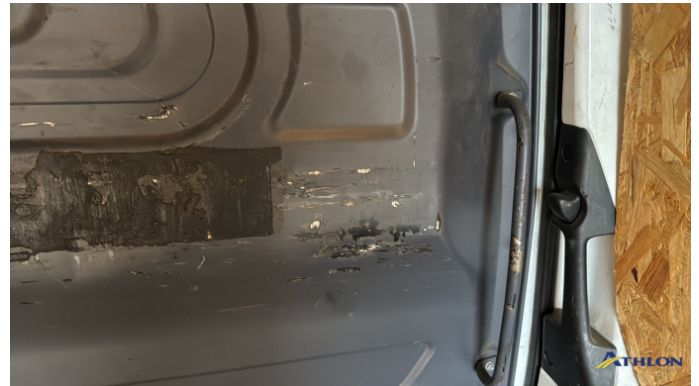
19. Parete divisoria cabina - PRM  
**Graffio/Rigature**

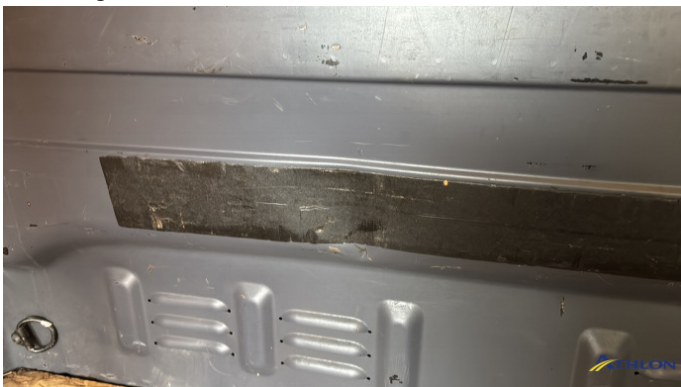
19. Parete divisoria cabina - PRM  
**Graffio/Rigature**

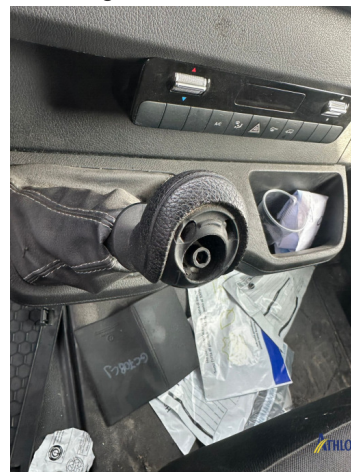
20. Pomello leva cambio  
**Rotto**

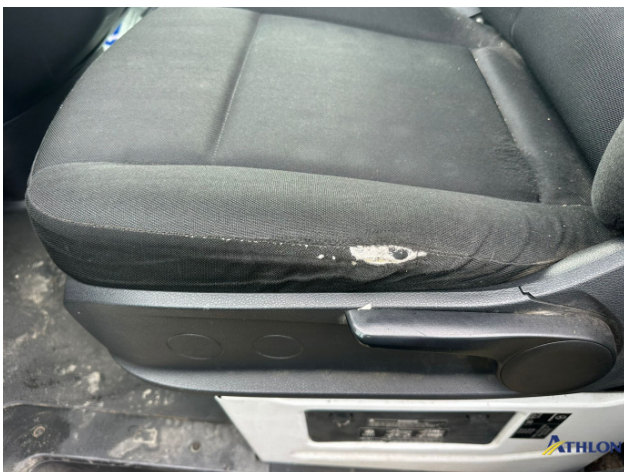
21. fodero sedile ant sx  
**Rotto**
