Athlon Verkaufsexpertise

Kunde :	Athlon Germany KD	Vertragsnummer :	12174866
Berichtsnummer :	0000000908769-DE949		
Amtl. Kennzeichen :	HB-HW 878E

Mercedes-Benz C T-Modell .

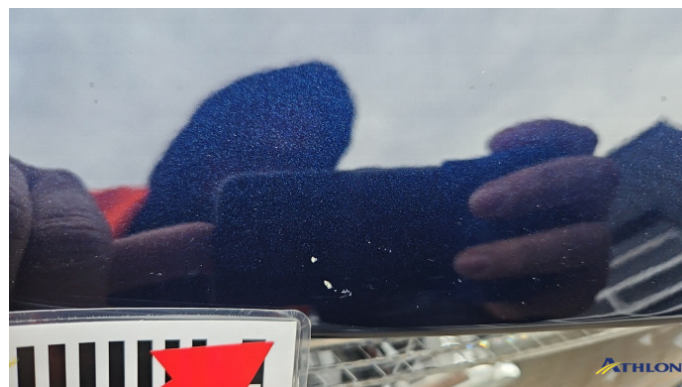
1. Motorhaube
Steinschlag

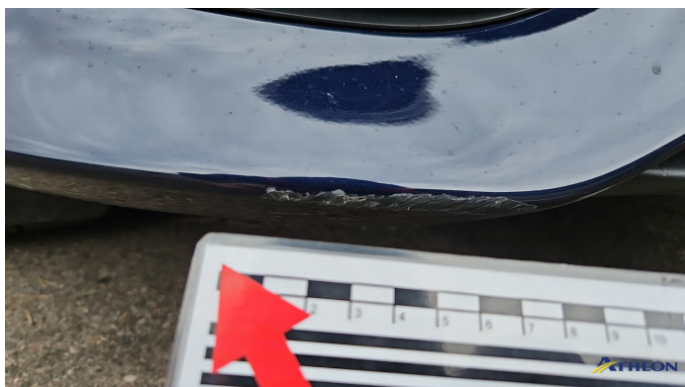
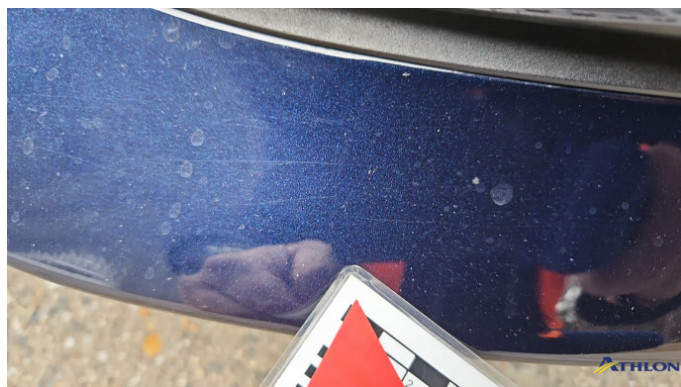
2. Stoßfänger Vorne
Kratzer Ab 60mm

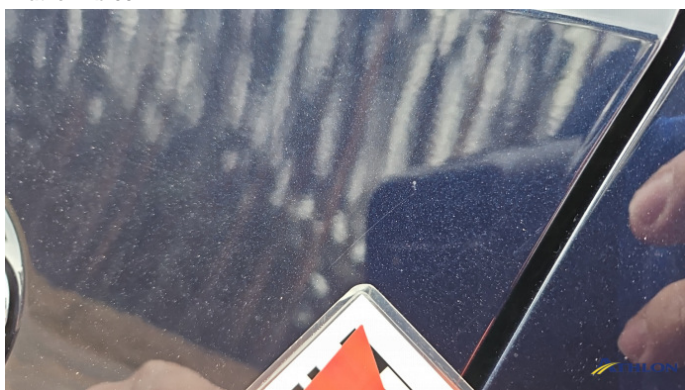
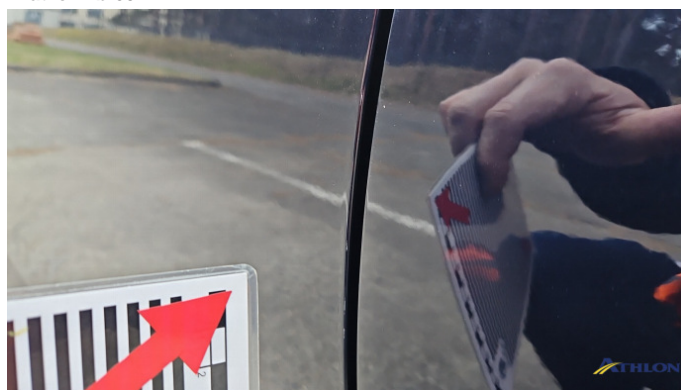
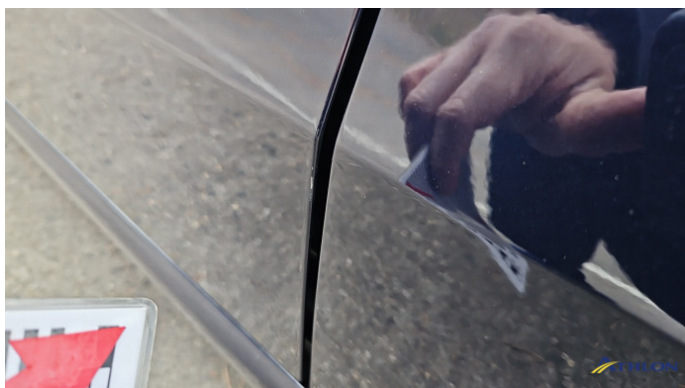
3. Tür Vorne - Links
Kratzer

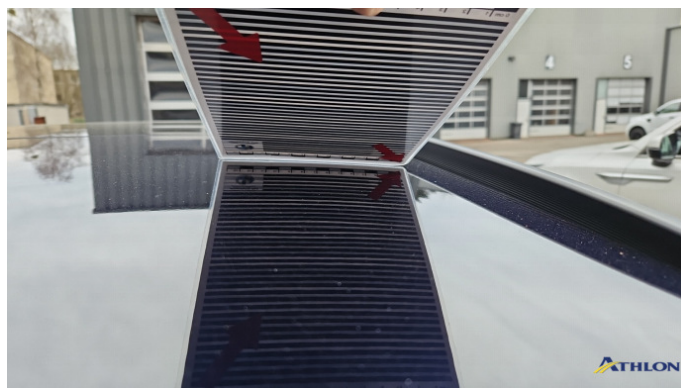
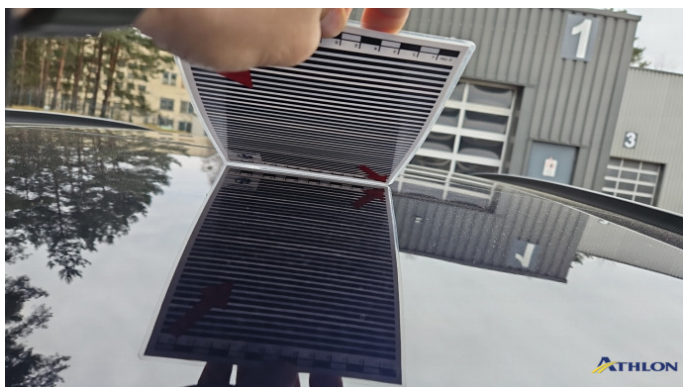
4. Dach
3 Dellen

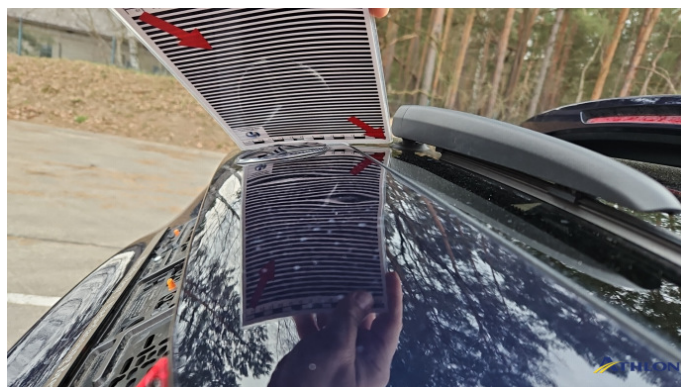
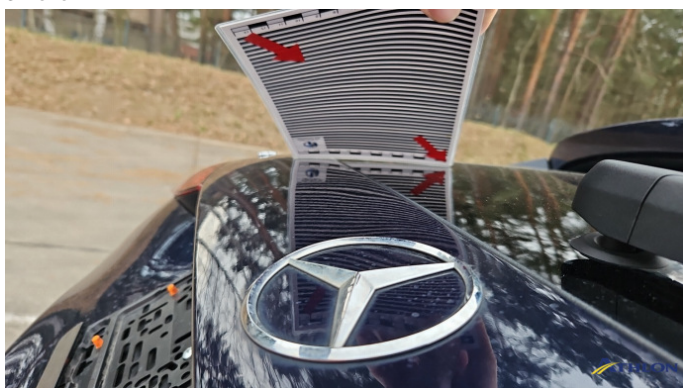
5. Heckklappe
Verformt (leicht)

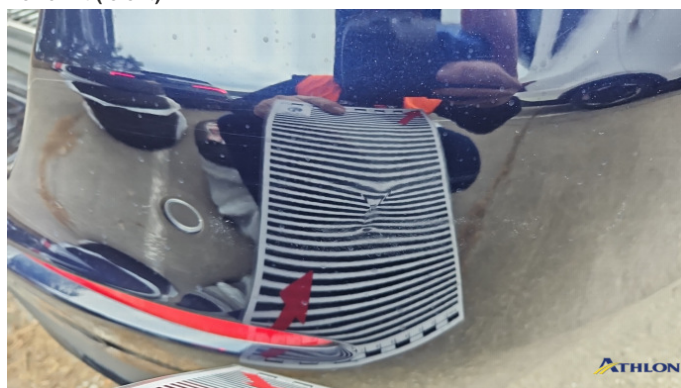
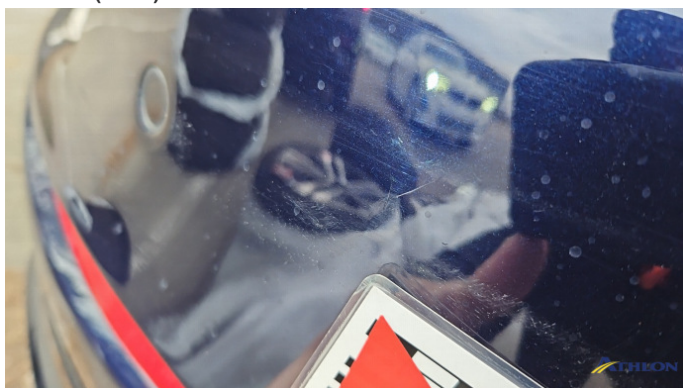
6. Stoßfänger Hinten
Verformt (leicht)

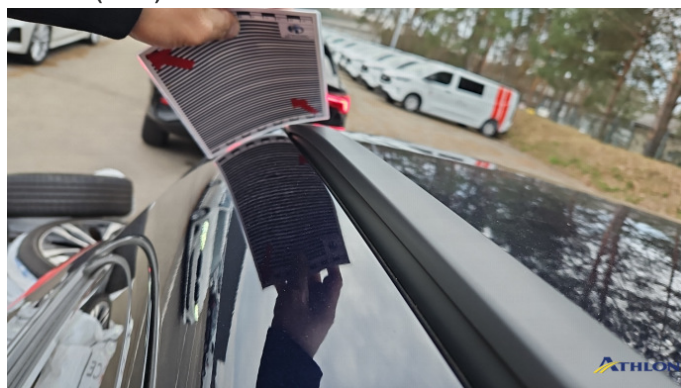
7. Dachrahmen - Rechts
1 Delle

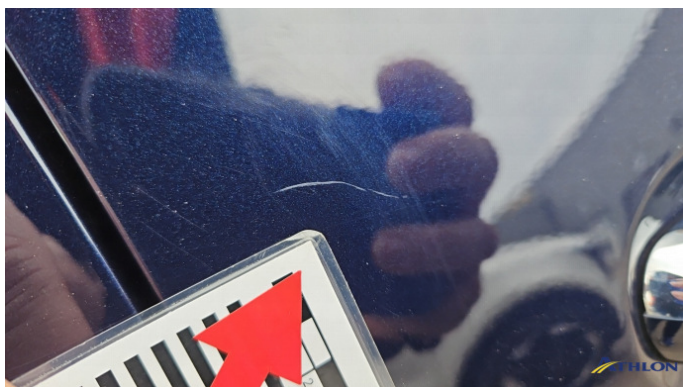
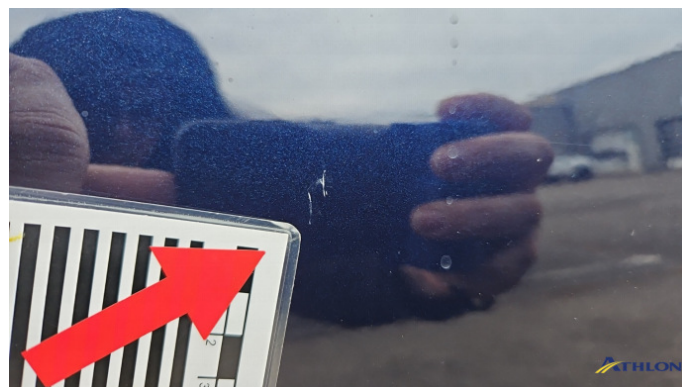
8. Tür Vorne - Rechts
Kratzer

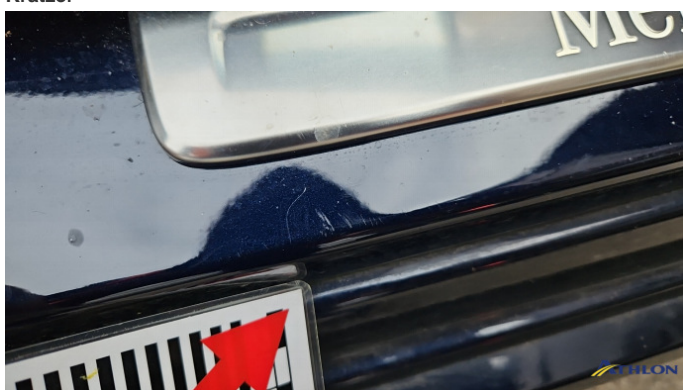
9. Türeinstieg Vorne - Rechts
Kratzer

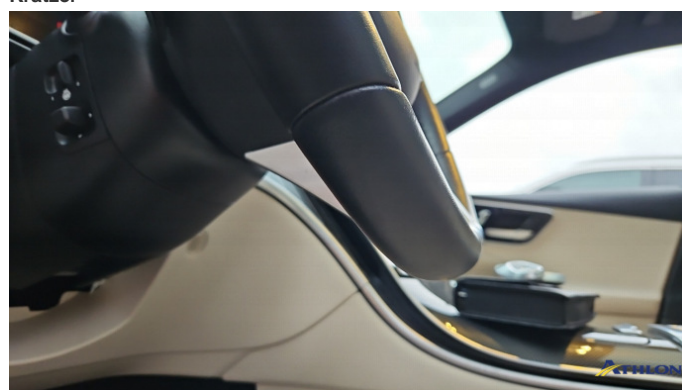
10. Lenkrad
Gebrauchsspuren

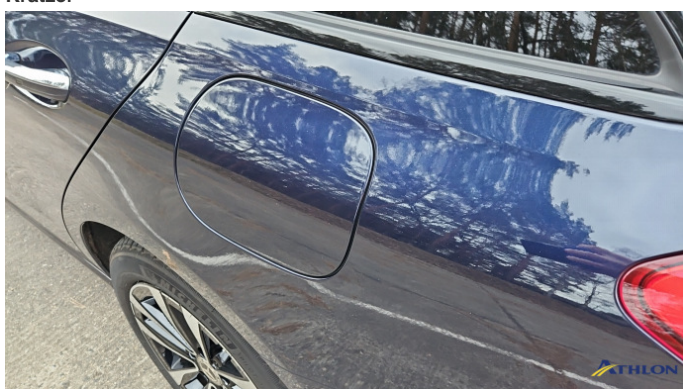
11. Ladeklappe öffnet nicht
Nicht In Ordnung

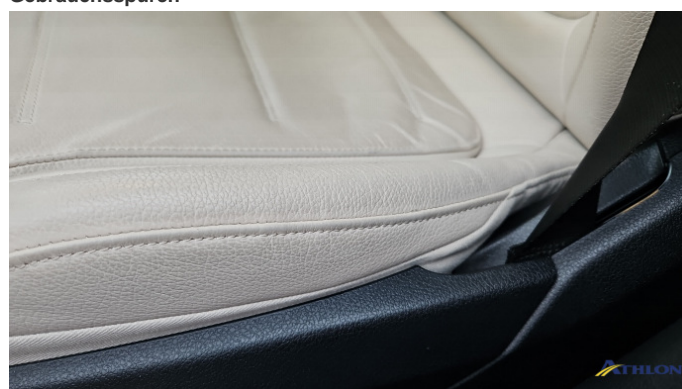
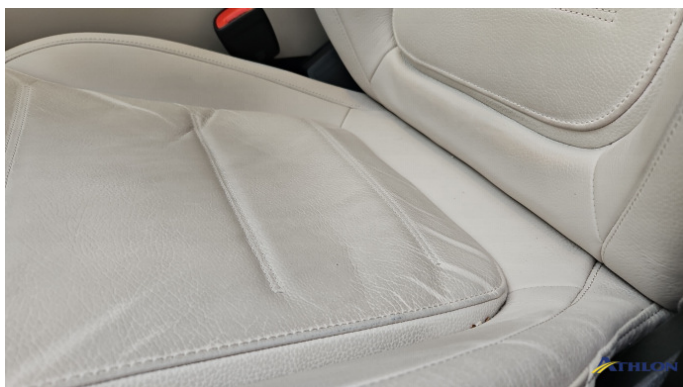
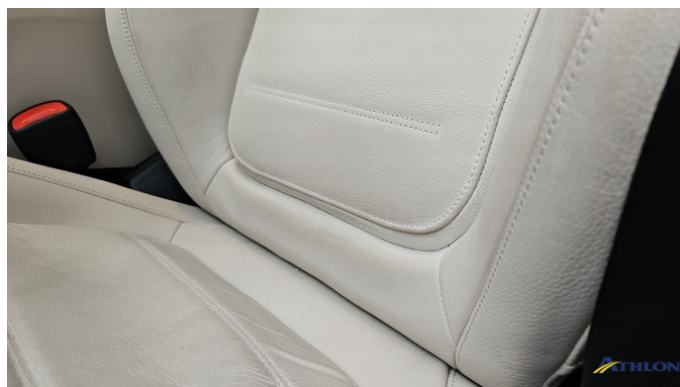
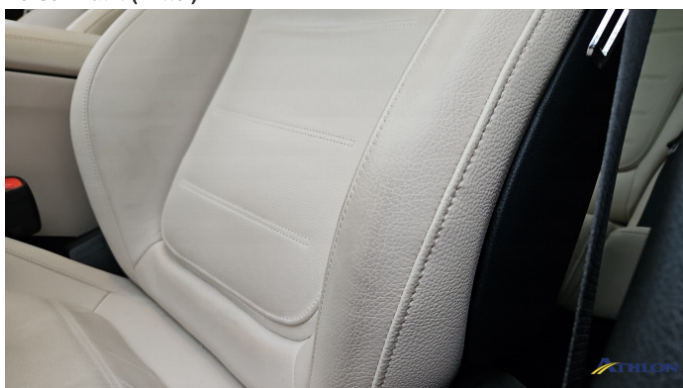
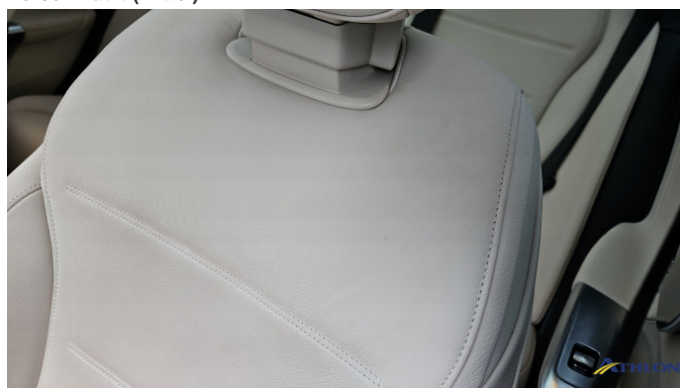
13. Sitz Vorne Links
Verschmutzt (mittel)

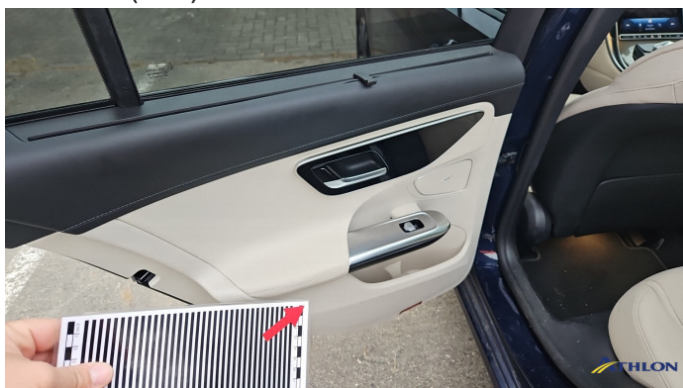
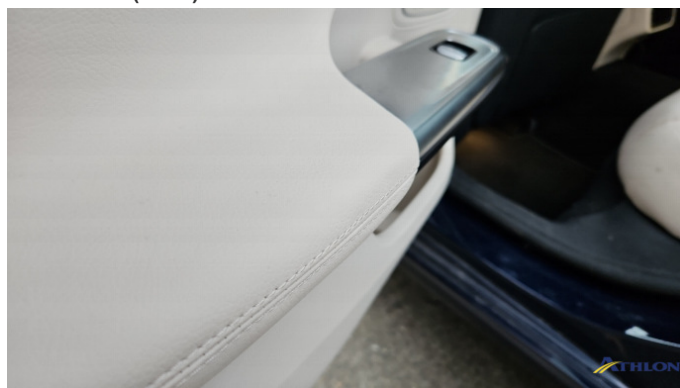
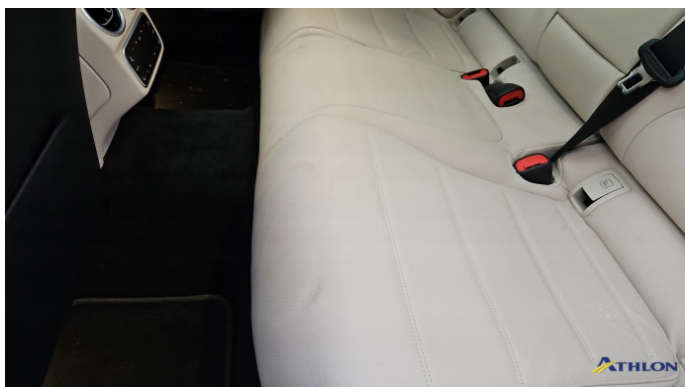
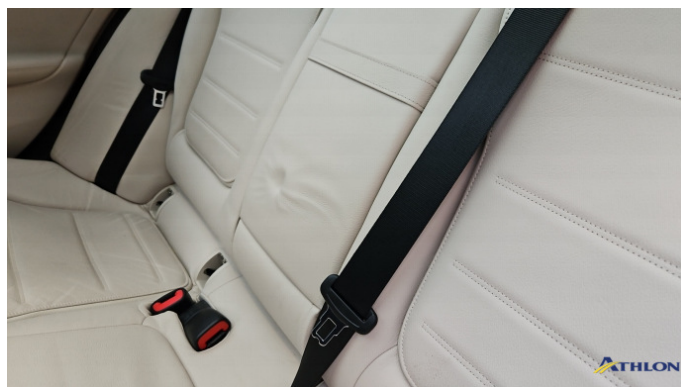
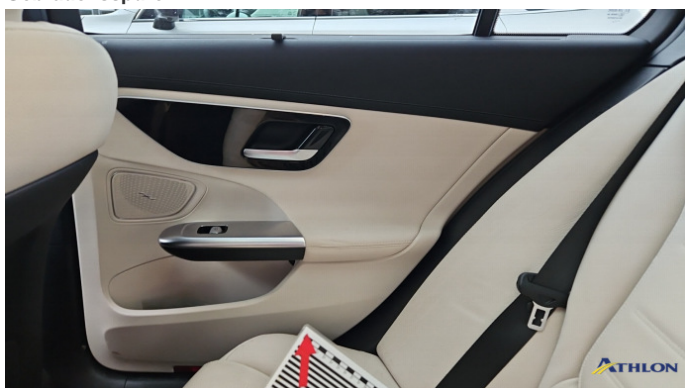
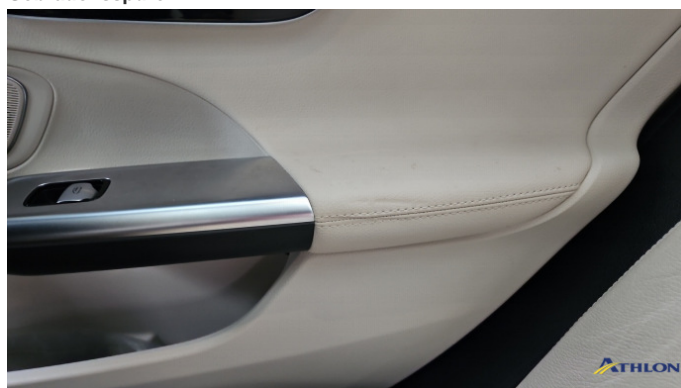
14. Innenraum Hinten
Gebrauchsspuren

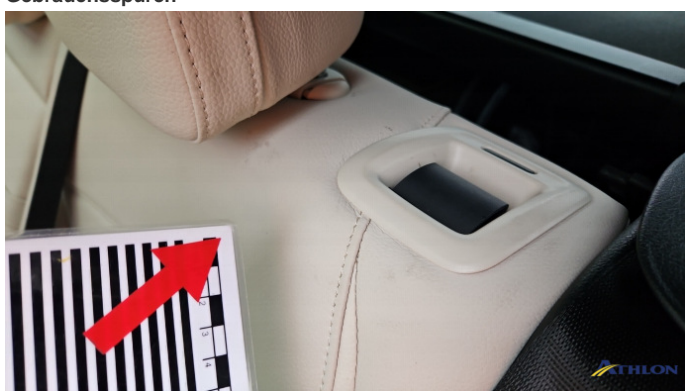
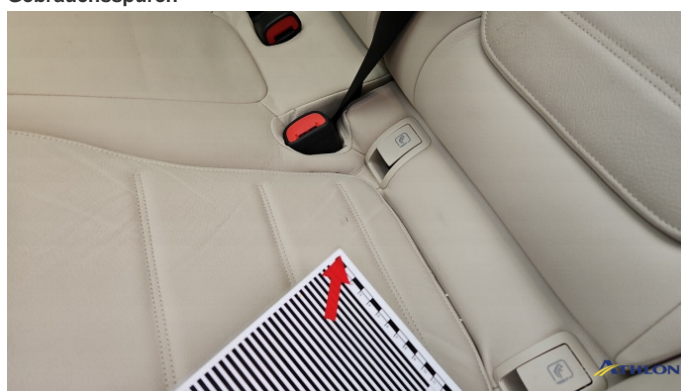
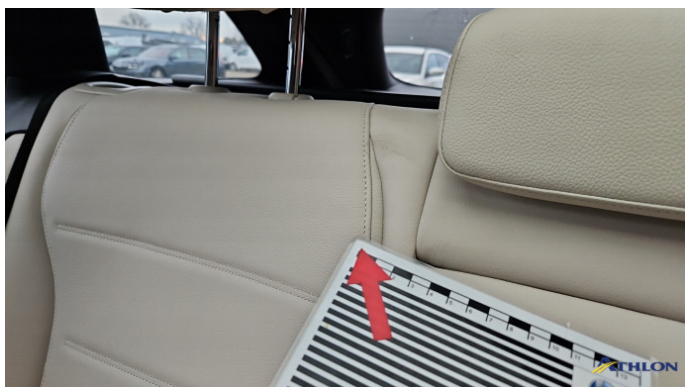
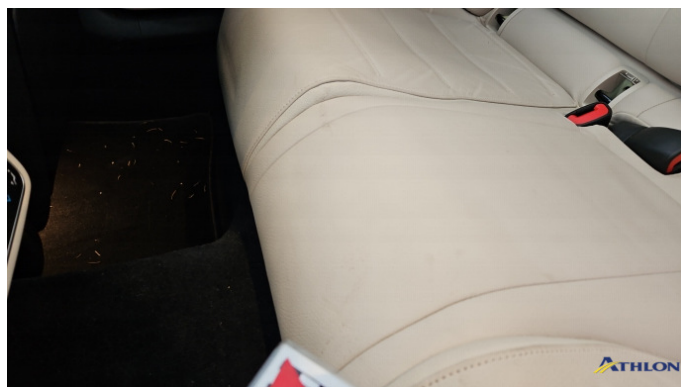
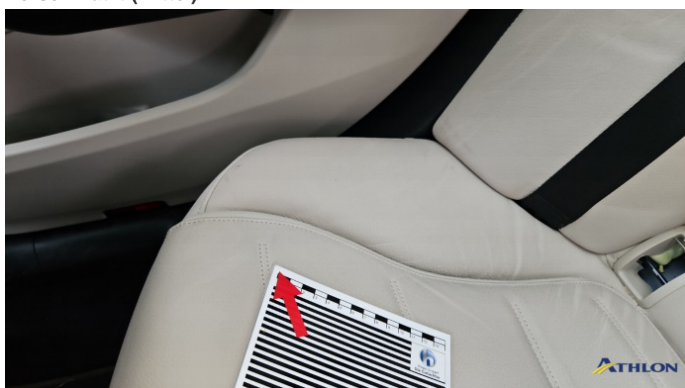
15. Sitzbank Hinten
Verschmutzt (mittel)

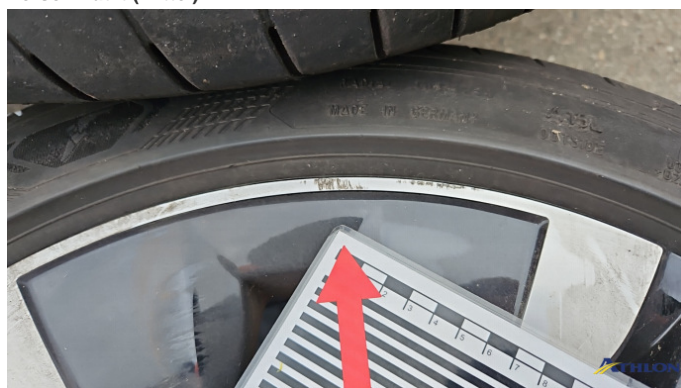
16. Sommerfelge 1 HA
Kratzer

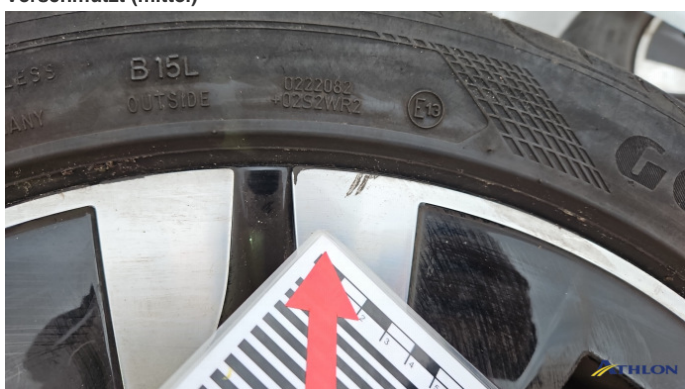
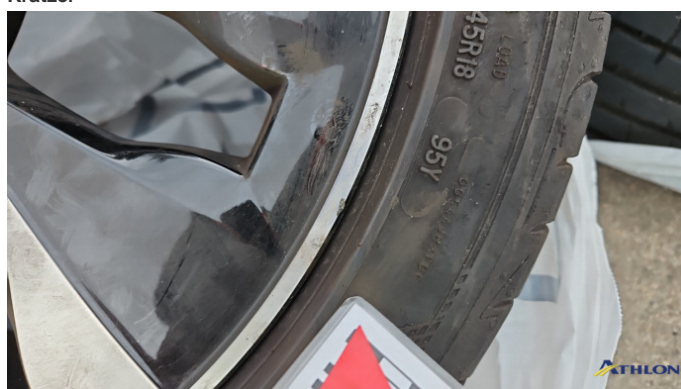
17. Sommerfelge 2 VA
Kratzer

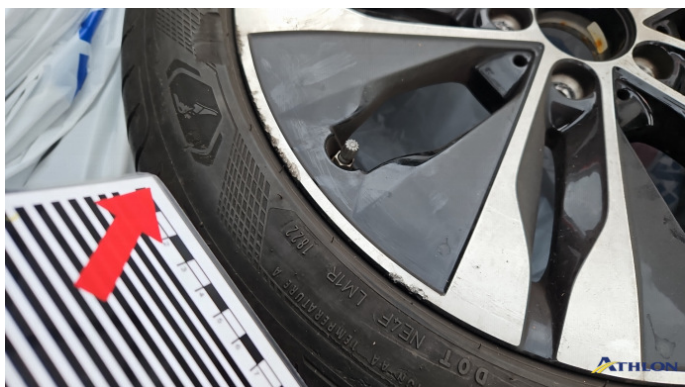
18. Sommerfelge 3 VA
Kratzer

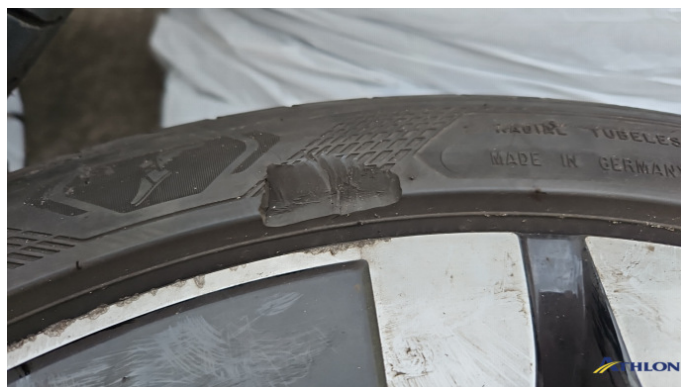
19. Sommerreifen 1 VA
Gebrauchsspuren

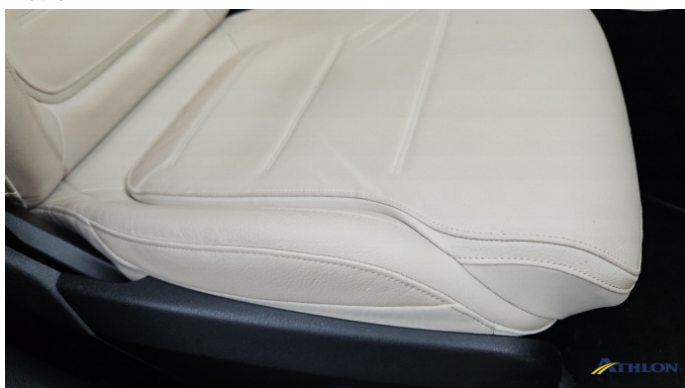
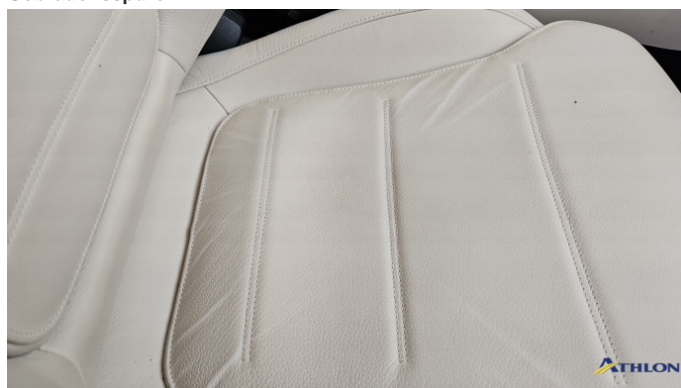
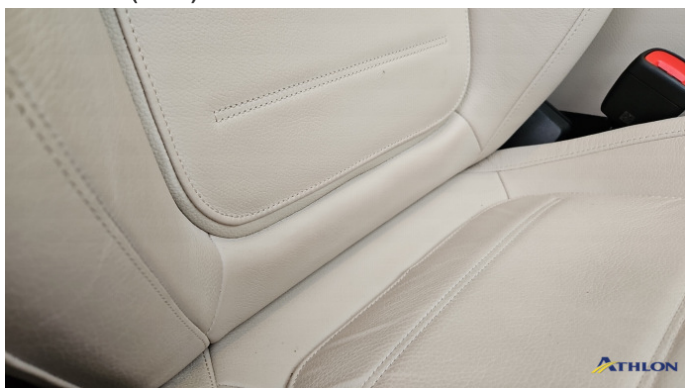
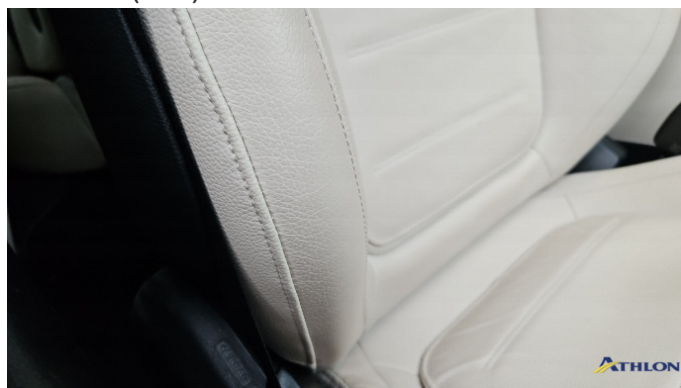
20. Sitz Vorne Rechts
Verschmutzt (mittel)
