## Athlon Verkaufsexpertise

| <b>Berichtsnummer :</b> | <b>0000000939394-DE949</b> | | |
| <b>Amtl. Kennzeichen :</b> | <b>HD-HX 57E</b> | | |

#### Mercedes-Benz C T-Modell .

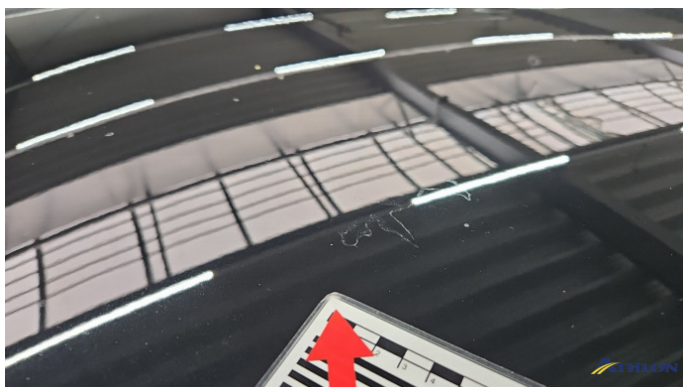
| | <b>Bauteil</b> | <b>Schaden</b> |
|---|---|---|
| 1. | Dach | Verschmutzt (leicht) |

1. Dach  
Verschmutzt (leicht)

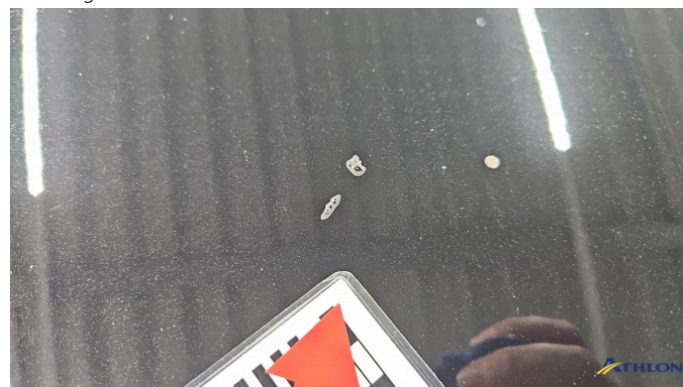
| | <b>Bauteil</b> | <b>Schaden</b> |
|---|---|---|
| 2. | Motorhaube | Umweltschaden |

2. Motorhaube  
Umweltschaden

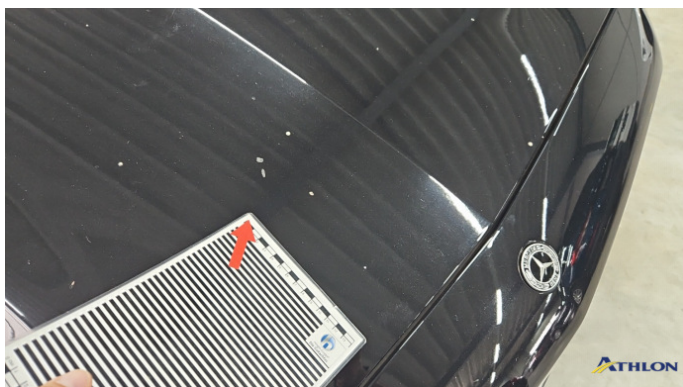
2. Motorhaube  
**Umweltschaden**

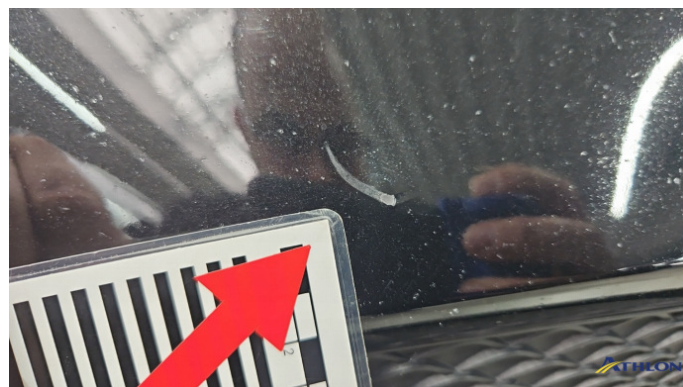
| | <b>Bauteil</b> | <b>Schaden</b> |
|---|---|---|
| 3. | Stoßfänger Vorne | Kratzer |

3. Stoßfänger Vorne  
**Kratzer**

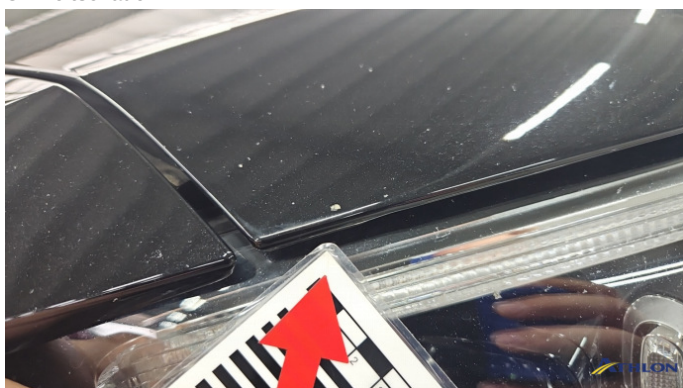
| | <b>Bauteil</b> | <b>Schaden</b> |
|---|---|---|
| 4. | Motorhaube | Steinschlag |

4. Motorhaube  
**Steinschlag**

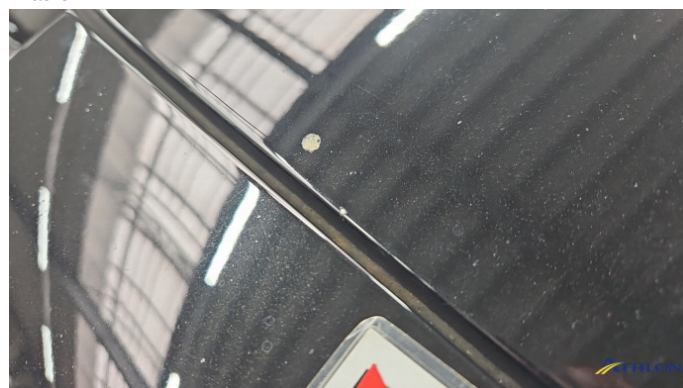
4. Motorhaube  
**Steinschlag**

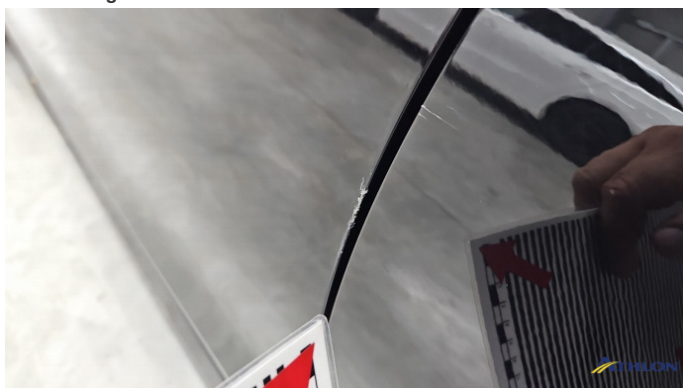
| | <b>Bauteil</b> | <b>Schaden</b> |
|---|---|---|
| 5. | Tür Vorne - Links | Kratzer |

5. Tür Vorne - Links  
**Kratzer**

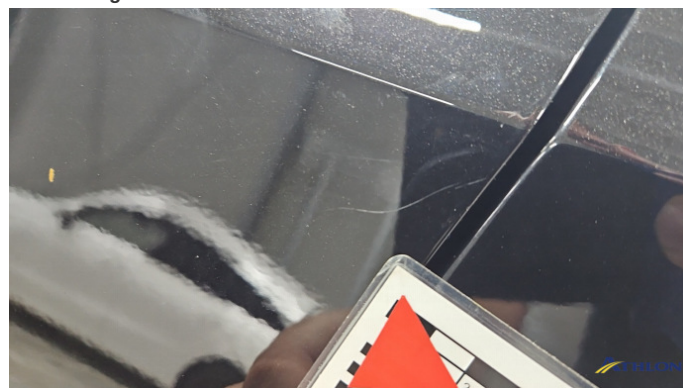
5. Tür Vorne - Links  
**Kratzer**

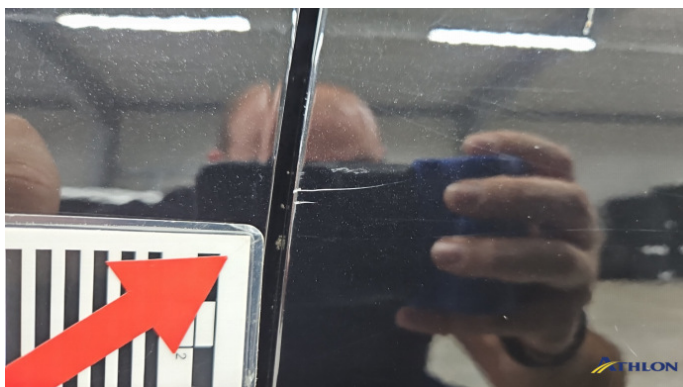
| | <b>Bauteil</b> | <b>Schaden</b> |
|---|---|---|
| 6. | Tür Hinten - Links | Kratzer |

6. Tür Hinten - Links  
Kratzer

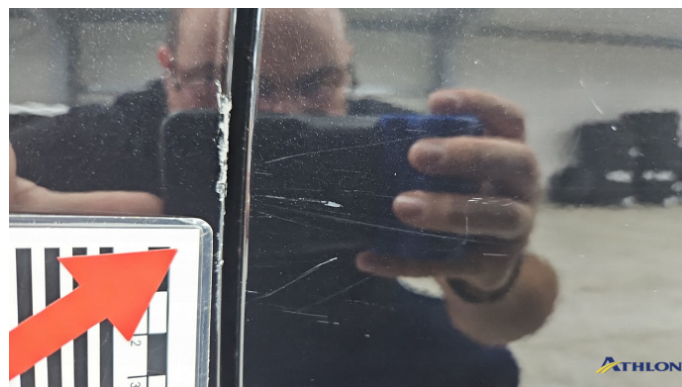
6. Tür Hinten - Links  
Kratzer

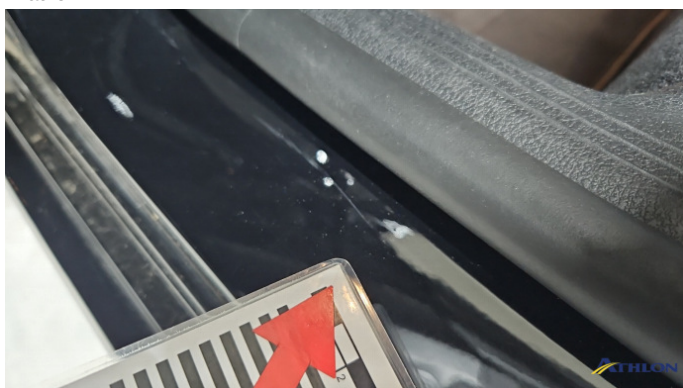
| | <b>Bauteil</b> | <b>Schaden</b> |
|---|---|---|
| 7. | Türeinstieg Hinten - Links | Kratzer |

7. Türeinstieg Hinten - Links  
Kratzer

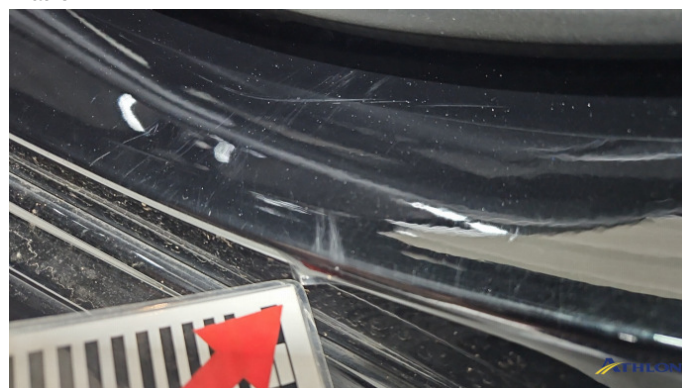
7. Türeinstieg Hinten - Links  
Kratzer

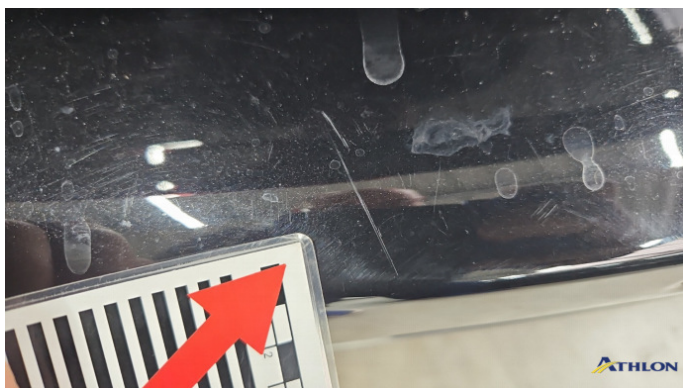
| | <b>Bauteil</b> | <b>Schaden</b> |
|---|---|---|
| 8. | Stoßfänger Hinten | Kratzer |

8. Stoßfänger Hinten  
Kratzer

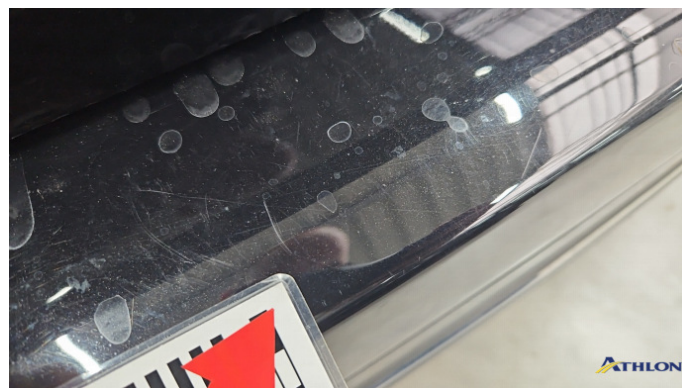
8. Stoßfänger Hinten  
Kratzer

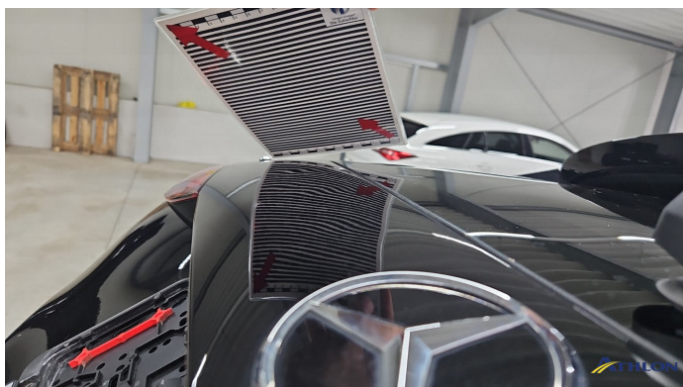
| | <b>Bauteil</b> | <b>Schaden</b> |
|---|---|---|
| 9. | Heckklappe | Verformt (leicht) |

9. Heckklappe  
Verformt (leicht)

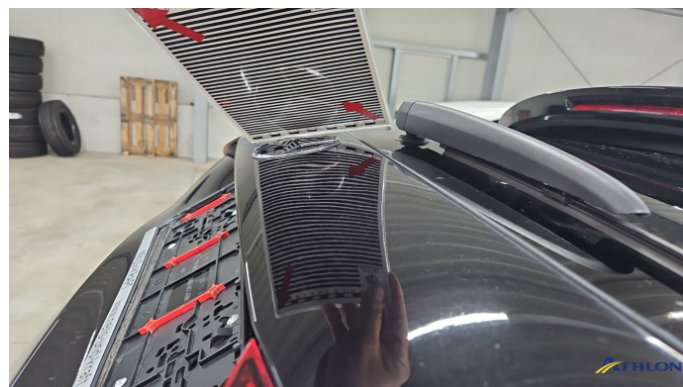
9. Heckklappe  
Verformt (leicht)

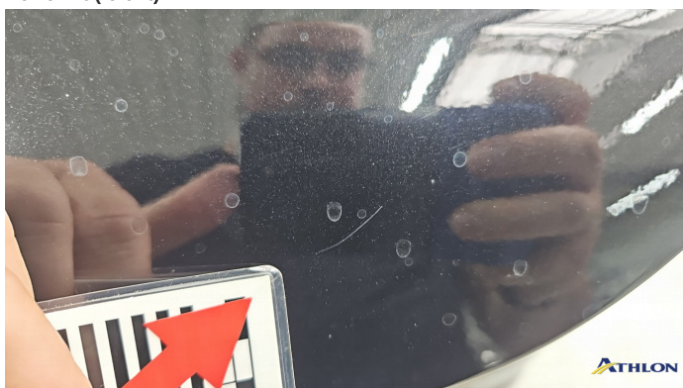
| | <b>Bauteil</b> | <b>Schaden</b> |
|---|---|---|
| 10. | Heckklappe | Kratzer |

10. Heckklappe  
Kratzer

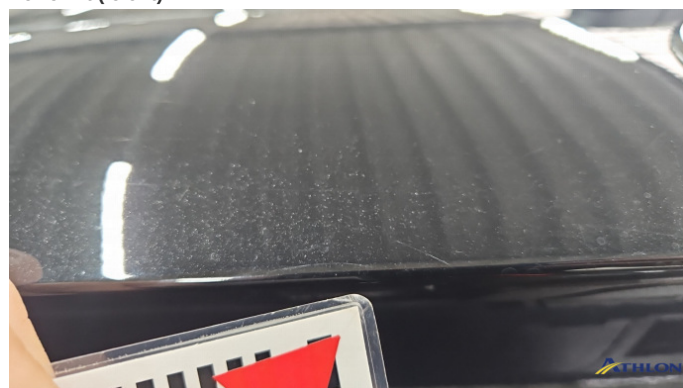
10. Heckklappe  
Kratzer

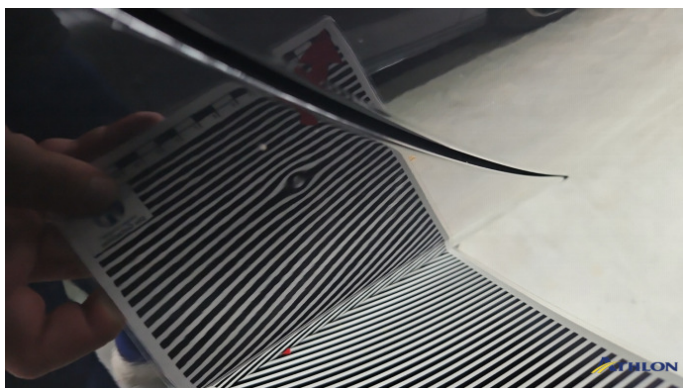
| | <b>Bauteil</b> | <b>Schaden</b> |
|---|---|---|
| 11. | Seitenwand - Hinten - Rechts | 1 Delle |

11. Seitenwand - Hinten - Rechts  
1 Delle

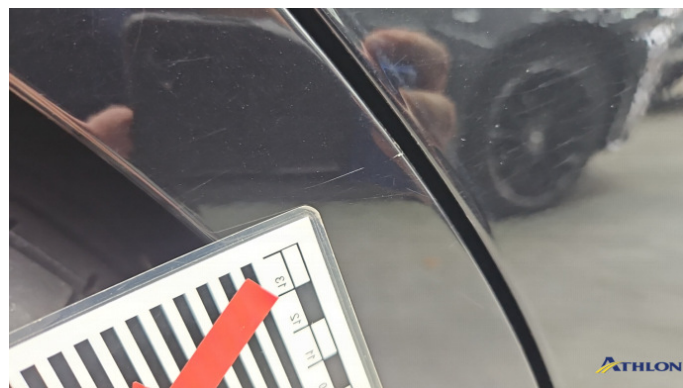
| | <b>Bauteil</b> | <b>Schaden</b> |
|---|---|---|
| 12. | Seitenwand - Hinten - Rechts | Kratzer |

12. Seitenwand - Hinten - Rechts  
Kratzer

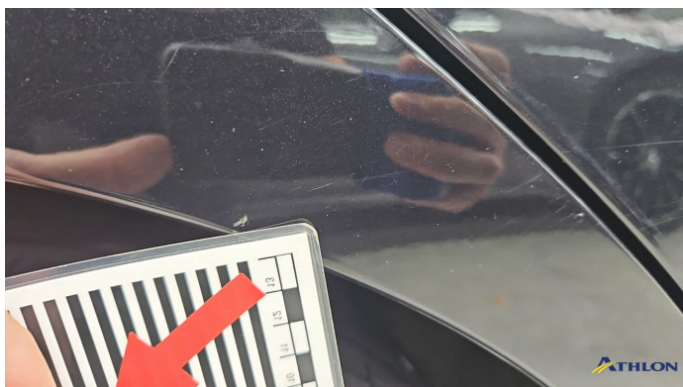
12. Seitenwand - Hinten - Rechts  
**Kratzer**

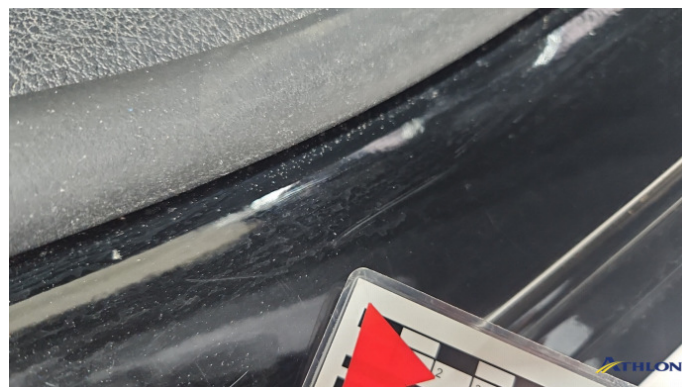
| | <b>Bauteil</b> | <b>Schaden</b> |
|---|---|---|
| 13. | Türeinstieg Hinten - Rechts | Kratzer |

13. Türeinstieg Hinten - Rechts  
**Kratzer**

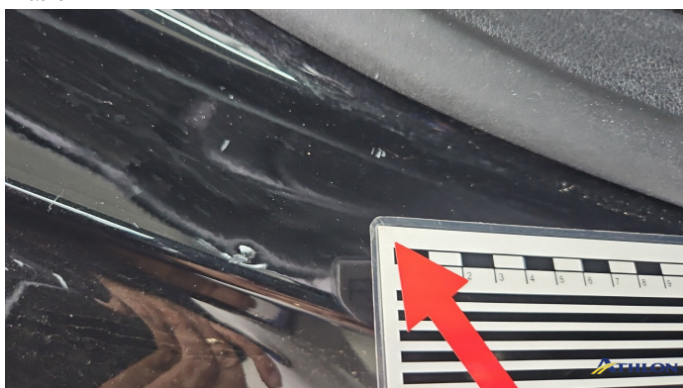
13. Türeinstieg Hinten - Rechts  
**Kratzer**

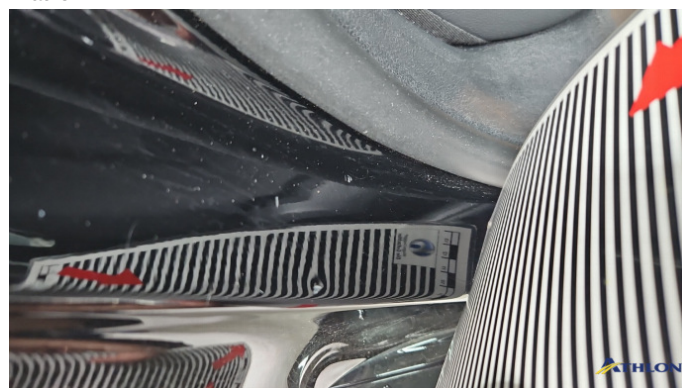
13. Türeinstieg Hinten - Rechts  
**Kratzer**

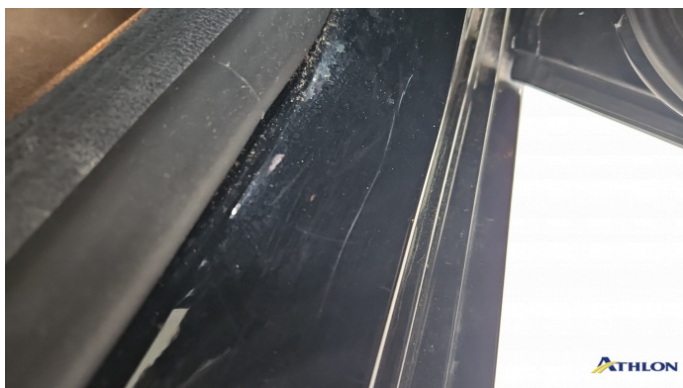
13. Türeinstieg Hinten - Rechts  
**Kratzer**

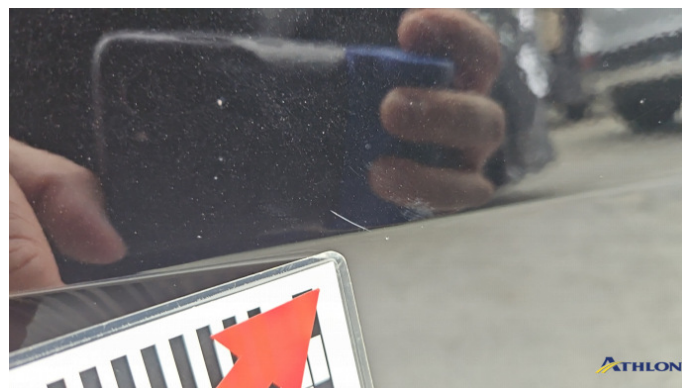
| | <b>Bauteil</b> | <b>Schaden</b> |
|---|---|---|
| 14. | Tür Vorne - Rechts | Kratzer |

14. Tür Vorne - Rechts  
**Kratzer**

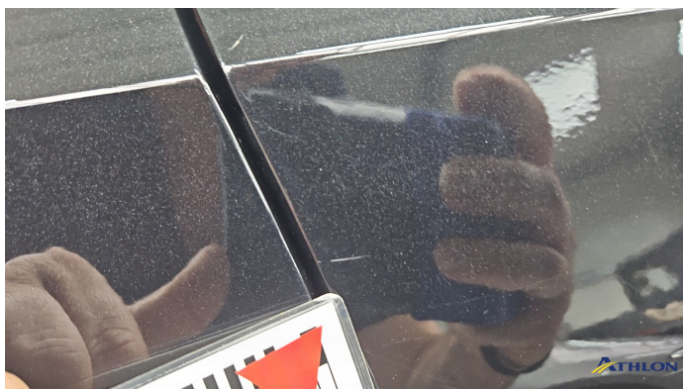
14. Tür Vorne - Rechts  
**Kratzer**

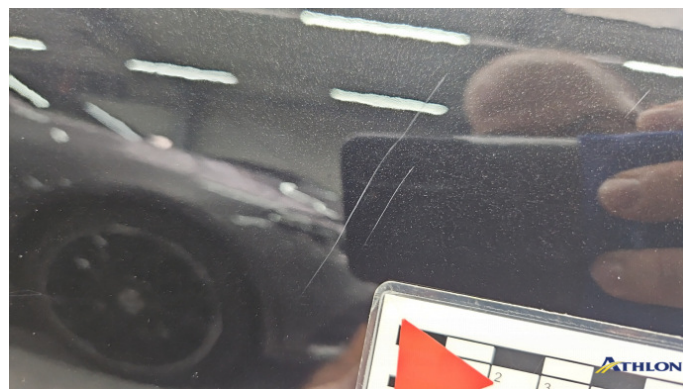
| | <b>Bauteil</b> | <b>Schaden</b> |
|---|---|---|
| 15. | Kotflügel Vorne - Rechts | Kratzer |

15. Kotflügel Vorne - Rechts  
**Kratzer**

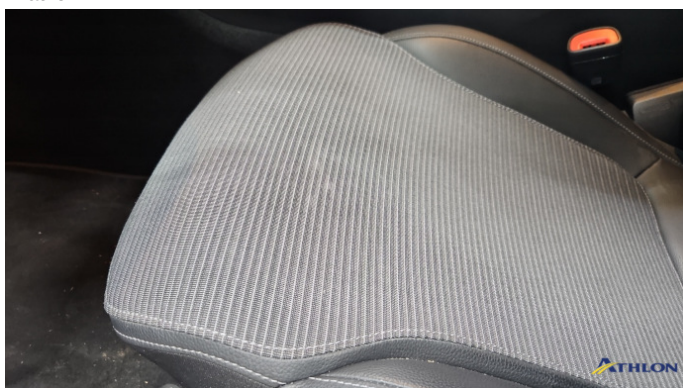
| 16. | Sitz Vorne Links | Verschmutzt (mittel) |

16. Sitz Vorne Links  
**Verschmutzt (mittel)**

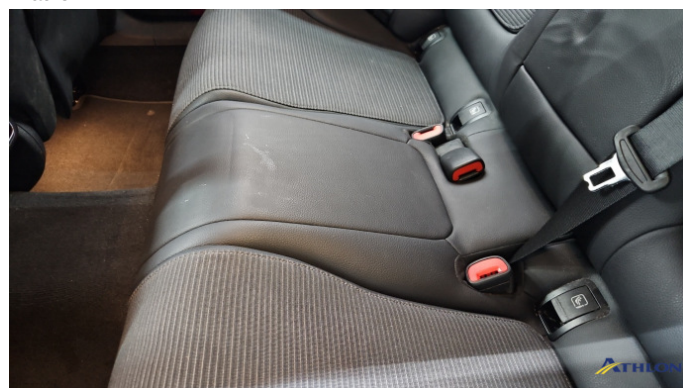
| 17. | Sitzbank Hinten | Verschmutzt (leicht) |

17. Sitzbank Hinten  
**Verschmutzt (leicht)**

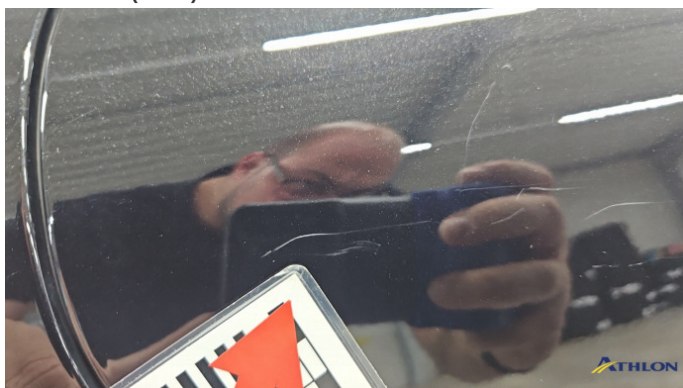
| 18. | Ladeklappe | Kratzer |

18. Ladeklappe  
**Kratzer**

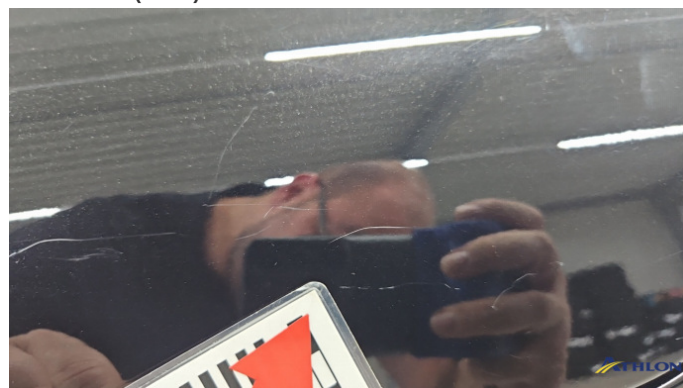
18. Ladeklappe  
**Kratzer**

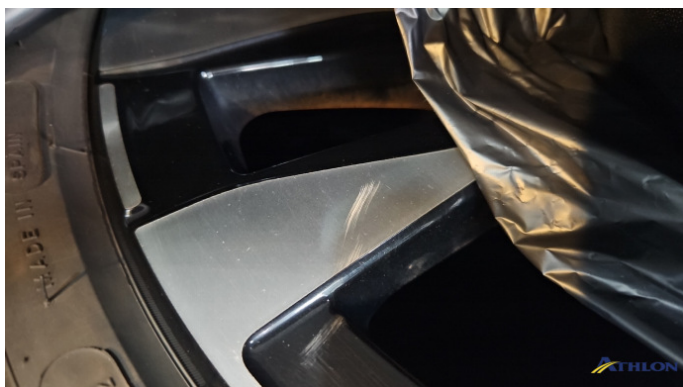
| 19. | Winterfelge 1 | Kratzer |

19. Winterfelge 1  
**Kratzer**

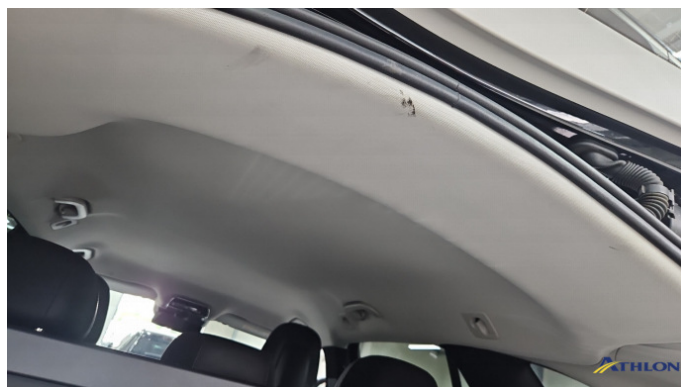
| 20. | Dachhimmel | Verschmutzt (mittel) |

20. Dachhimmel  
**Verschmutzt (mittel)**
