## Athlon Verkaufsexpertise

| Berichtsnummer : | 0000000922019-DE949 | | |
| Amtl. Kennzeichen : | BO-QY 6902 | | |

#### Opel Astra L Lim. 5-trg. .

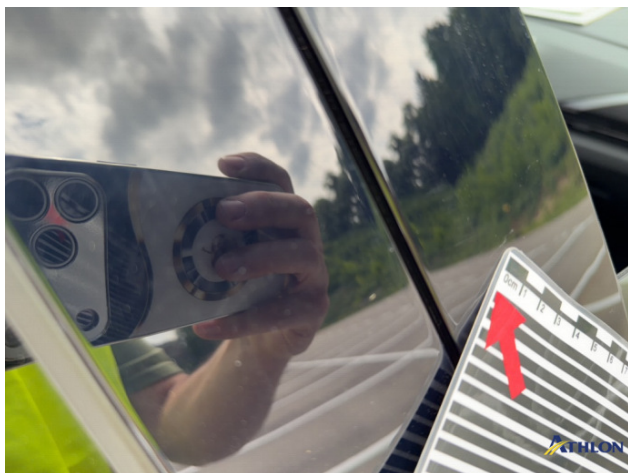
| Bauteil | Schaden |
|---|---|
| 1. Tür Vorne - Rechts | Kratzer |

1. Tür Vorne - Rechts  
Kratzer

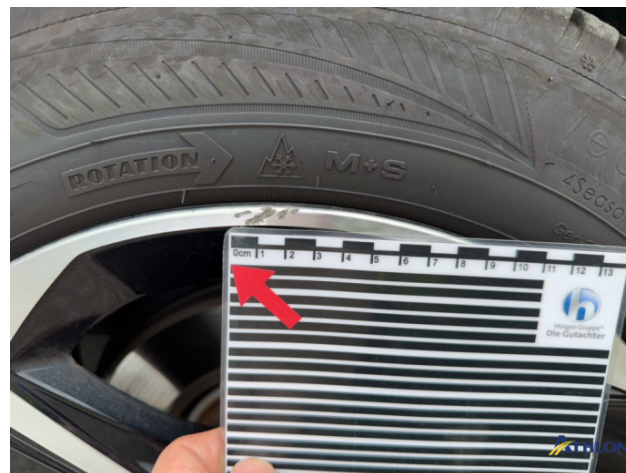
| Bauteil | Schaden |
|---|---|
| 2. Felge Vorne - Rechts | Kratzer |

2. Felge Vorne - Rechts  
Kratzer

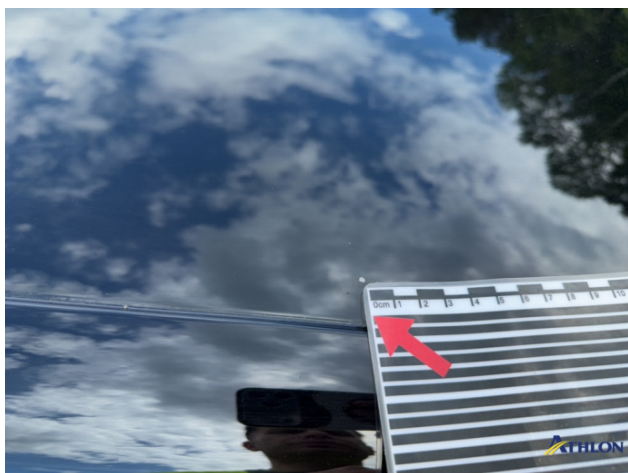
| Bauteil | Schaden |
|---|---|
| 3. Dach | Steinschlag |

3. Dach  
Steinschlag

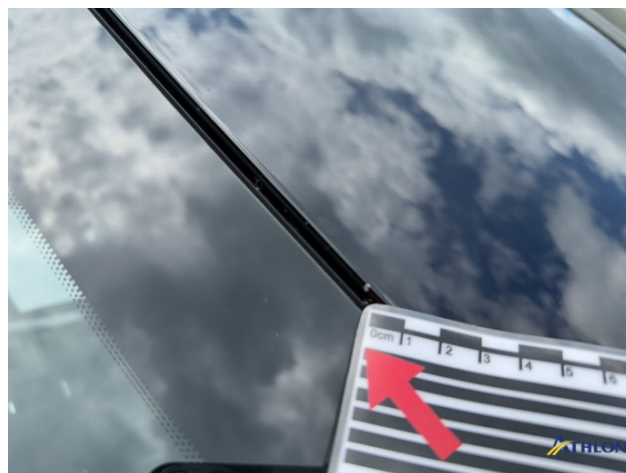
3. Dach  
Steinschlag

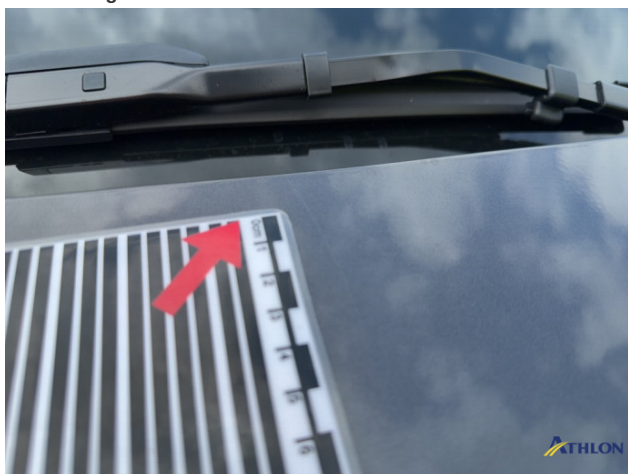
| Bauteil | Schaden |
|---|---|
| 4. Motorhaube | Kratzer |

4. Motorhaube  
Kratzer

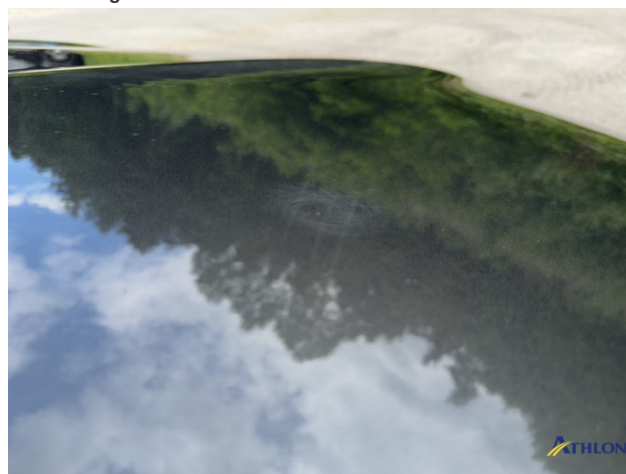
4. Motorhaube  
Kratzer

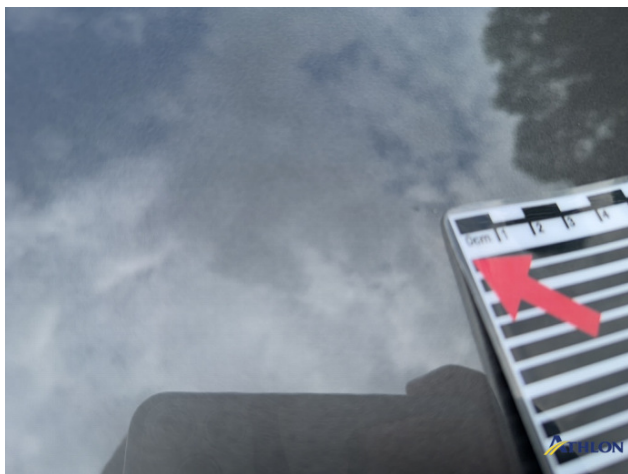
4. Motorhaube  
Kratzer

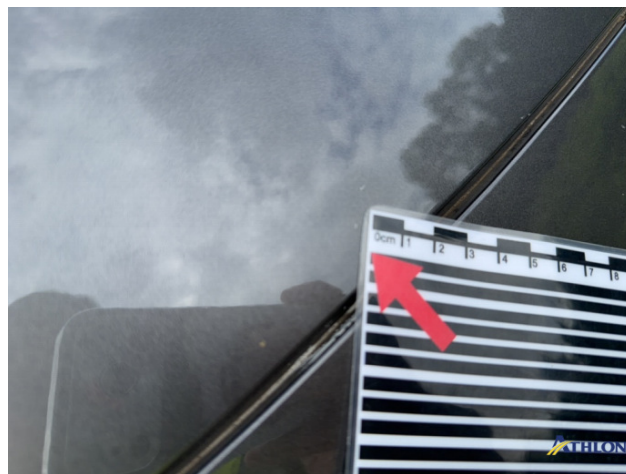
4. Motorhaube  
Kratzer

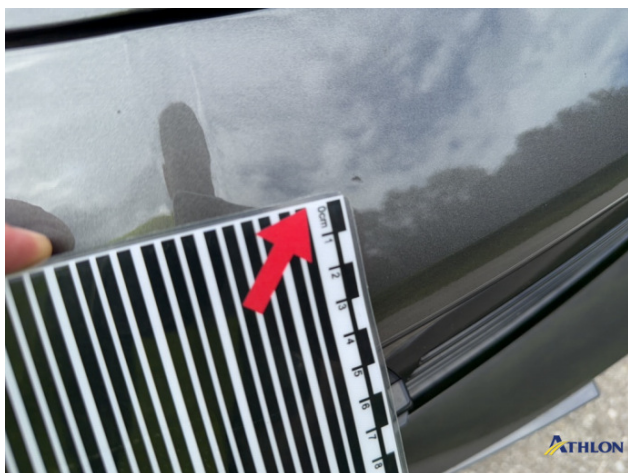
| Bauteil | Schaden |
|---|---|
| 5. Stoßfänger Vorne | Steinschlag |

5. Stoßfänger Vorne  
Steinschlag

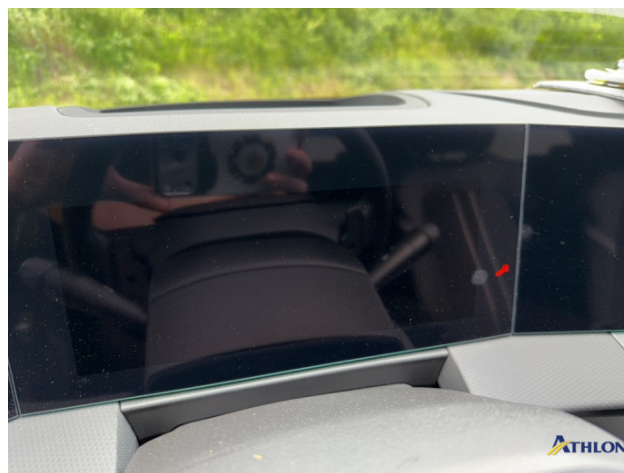
| Bauteil | Schaden |
|---|---|
| 7. Wartung fällig | Nicht In Ordnung |

7. Wartung fällig  
Nicht In Ordnung

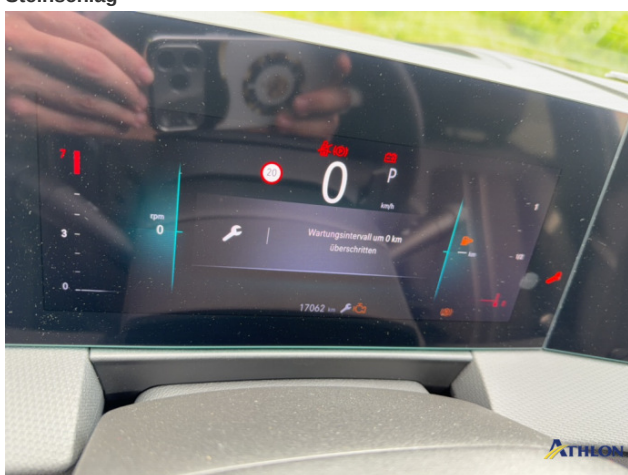
7. Wartung fällig  
Nicht In Ordnung
