## Athlon Verkaufsexpertise

| Berichtsnummer : | 0000000921454-DE949 | | |
| Amtl. Kennzeichen : | WI-AS 2698 | | |

#### Opel Astra L Sports Tourer .

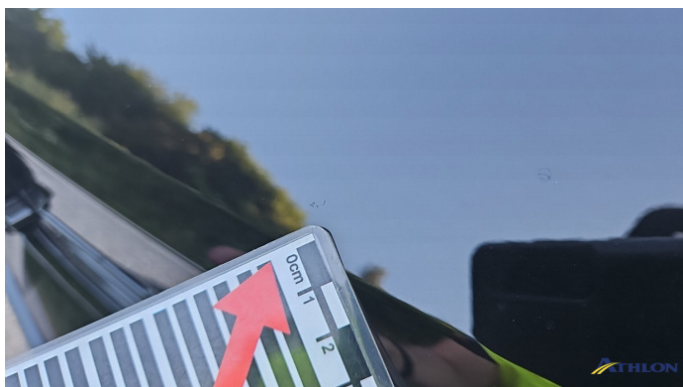
| Bauteil | Schaden |
|---|---|
| 1. Stoßfänger Vorne | Steinschlag |

1. Stoßfänger Vorne  
Steinschlag

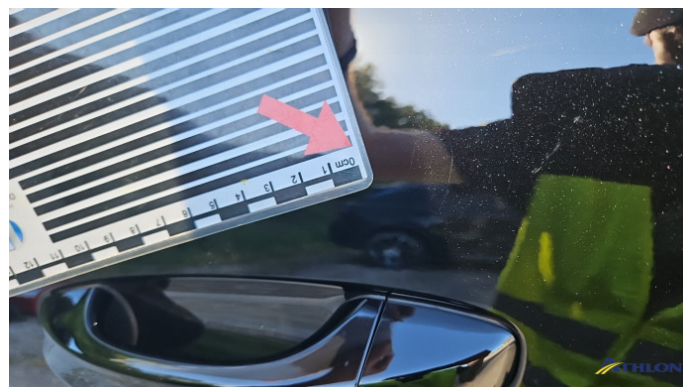
| Bauteil | Schaden |
|---|---|
| 2. Tür Vorne - Links | Kratzer |

2. Tür Vorne - Links  
Kratzer

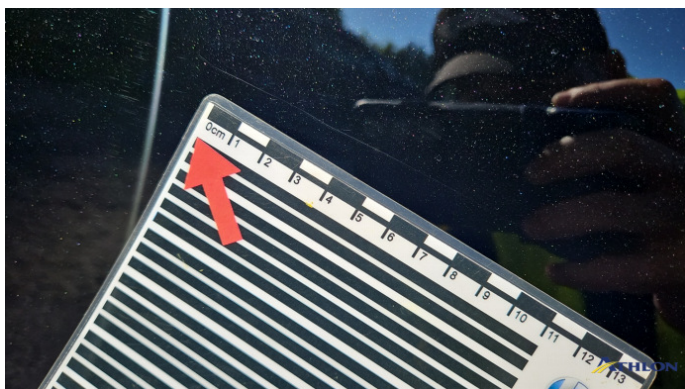
| Bauteil | Schaden |
|---|---|
| 3. Tür Hinten - Links | Kratzer |

3. Tür Hinten - Links  
**Kratzer**

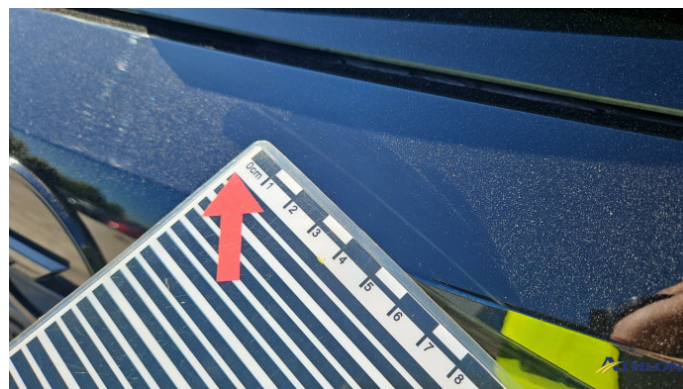
| Bauteil | Schaden |
|---|---|
| 4. Heckklappe | Kratzer |

4. Heckklappe  
**Kratzer**

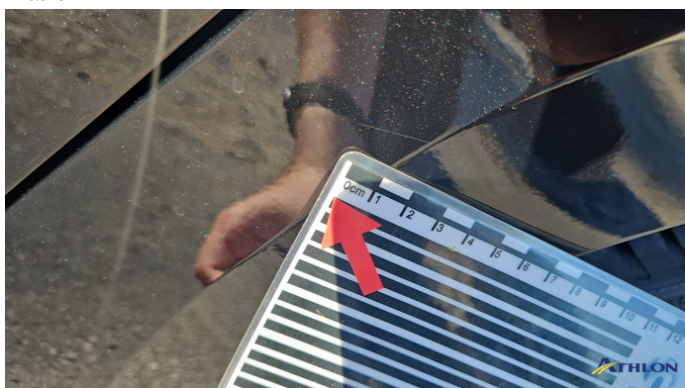
| Bauteil | Schaden |
|---|---|
| 5. Seitenwand - Hinten - Links | Kratzer |

5. Seitenwand - Hinten - Links  
**Kratzer**

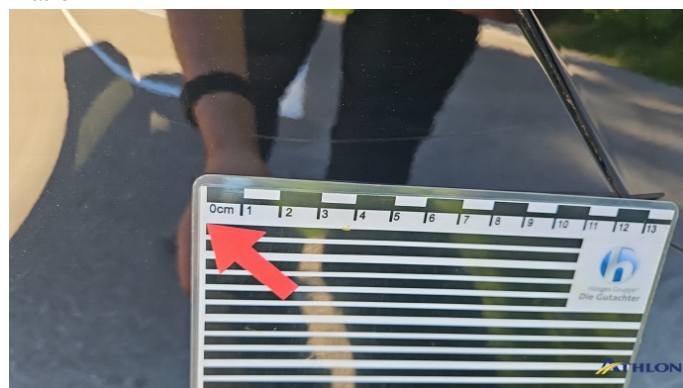
| Bauteil | Schaden |
|---|---|
| 6. Stoßfänger Hinten | Kratzer |

6. Stoßfänger Hinten  
**Kratzer**

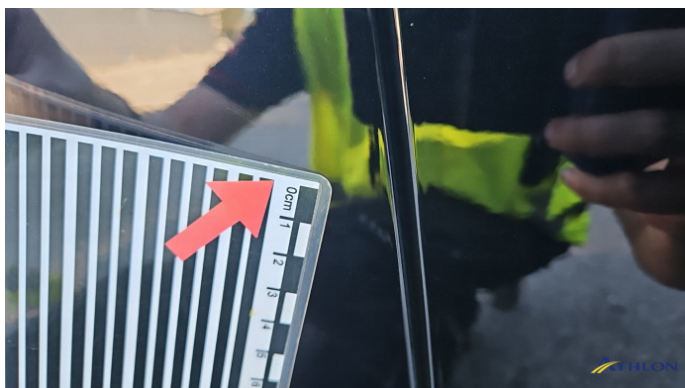
| Bauteil | Schaden |
|---|---|
| 7. Tür Hinten - Rechts | Kratzer |

7. Tür Hinten - Rechts  
**Kratzer**

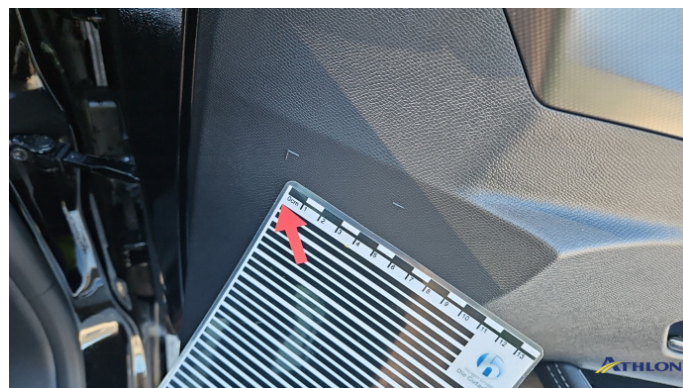
| Bauteil | Schaden |
|---|---|
| 8. Türverkleidung Vorne - Rechts | Gebrauchsspuren |

8. Türverkleidung Vorne - Rechts  
**Gebrauchsspuren**

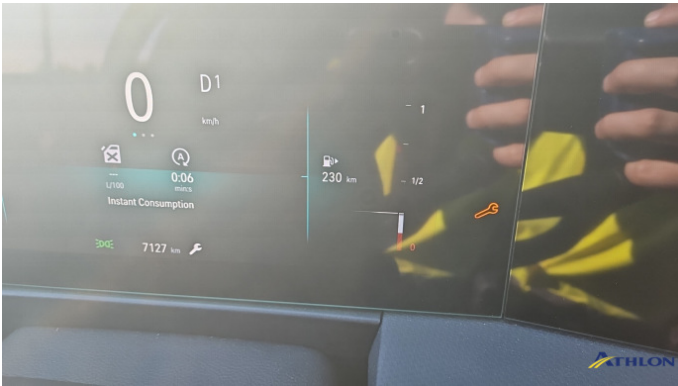
| Bauteil | Schaden |
|---|---|
| 12. Wartung Fällig | Fehlt |

12. Wartung Fällig  
**Fehlt**

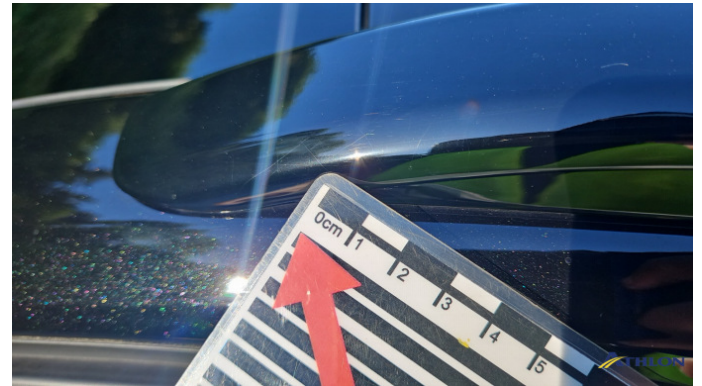
| Bauteil | Schaden |
|---|---|
| 13. Dachreling Links | Kratzer |

13. Dachreling Links  
**Kratzer**
