Athlon Verkaufsexpertise

Kunde :	Athlon Germany KD	Vertragsnummer :	12197328
Berichtsnummer :	0000000904328-DE949		
Amtl. Kennzeichen :	D-AP 1187

Mercedes-Benz GLB .

Fahrzeug-Ident.-Nr.:	W1N4M1DB1PW286917	Laufleistung abgelesen:	63591 km
Erstzulassung / Baujahr:	14.12.2023 / 2023	Besichtigungsdatum/-ort:	04.03.2026 Emmering
Fahrzeugart:	SUV	Aufbauart:	Kombilimousine
KBA-Nr. (HSN/ TSN):	131//3IHX	Kraftstoff / Emissionsklasse:	Diesel / Euro 6
Getriebe Art:	automatic	Navi.-Datenträger:	Festplattenlaufwerk
Hubraum / Leistung:	1950 ccm / 110 kW (150 PS)	Antriebsart:	Allrad
Lackfarbe:	POLARWEISS - UNILACK	Lackart:	Uni (2 Schicht)
Anzahl Schlüssel:	2	Polster Art:	Leder
Serviceheft verfügbar:	Digital	Farbe Innenausstattung:	Schwarz
Letzter Service km / am:	- / -

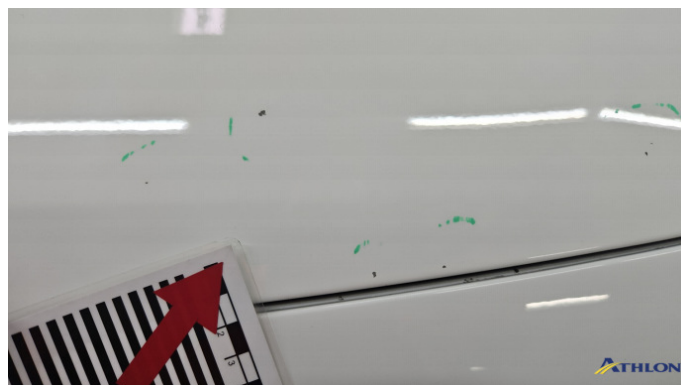
1. Motorhaube
Steinschlag

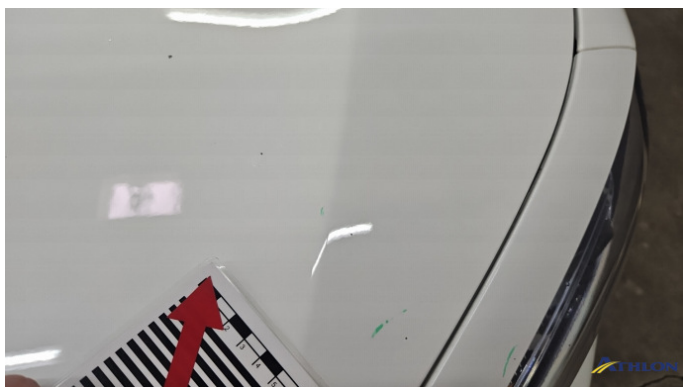
1. Motorhaube
Steinschlag

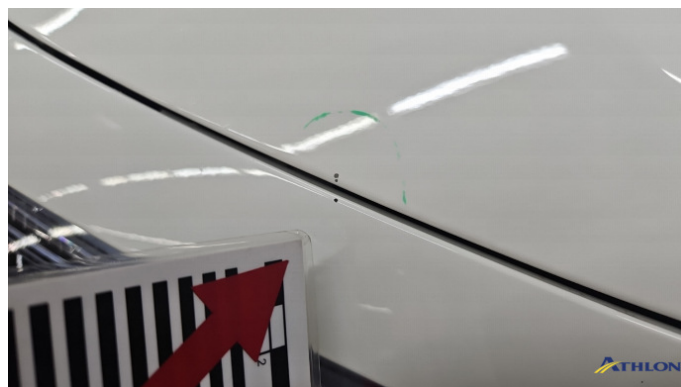
1. Motorhaube
Steinschlag

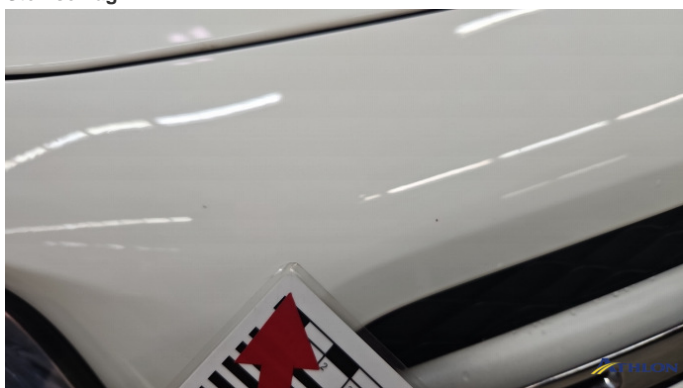
2. Stoßfänger Vorne
Steinschlag

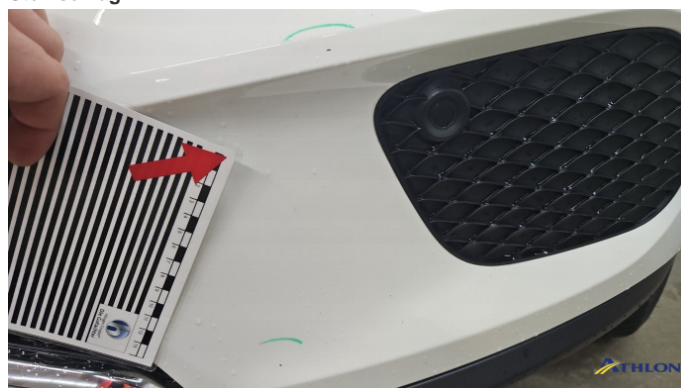
2. Stoßfänger Vorne
Steinschlag

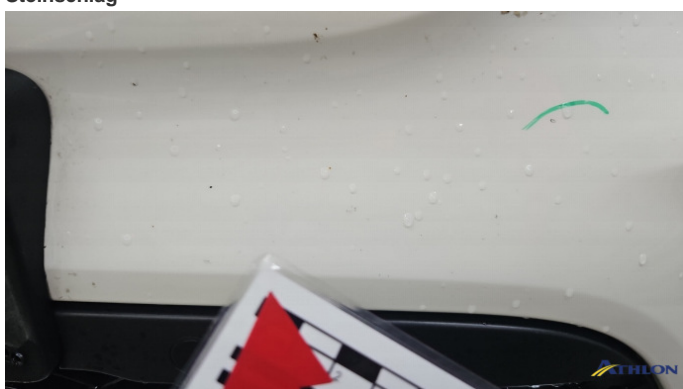
2. Stoßfänger Vorne
Steinschlag

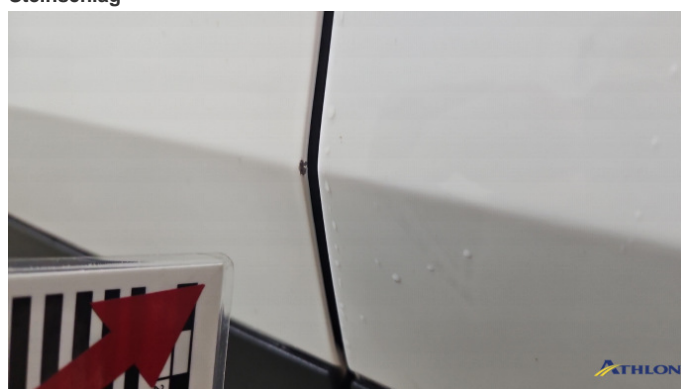
3. Tür Vorne - Links
Kratzer

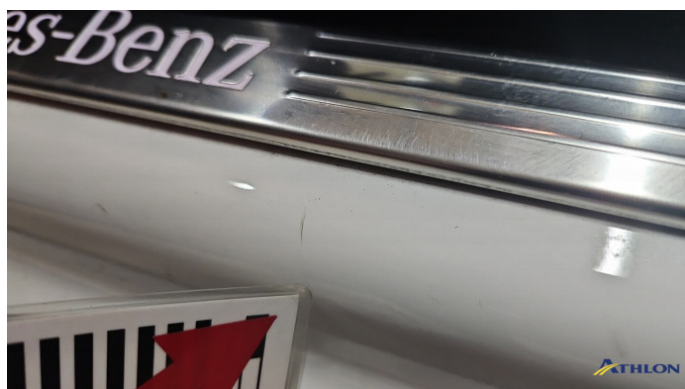
4. Türeinstieg Vorne - Links
Kratzer

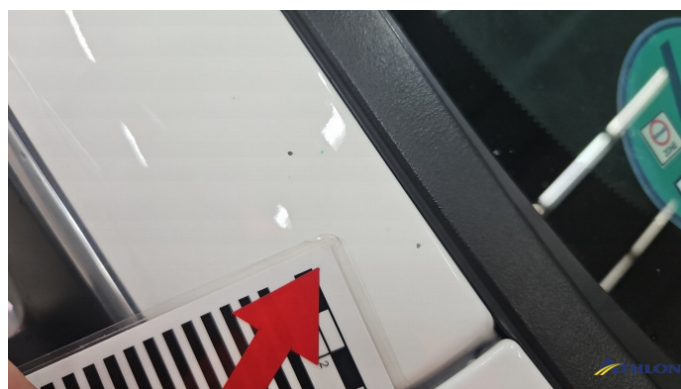
5. A-Säule Vorne - Rechts
Steinschlag

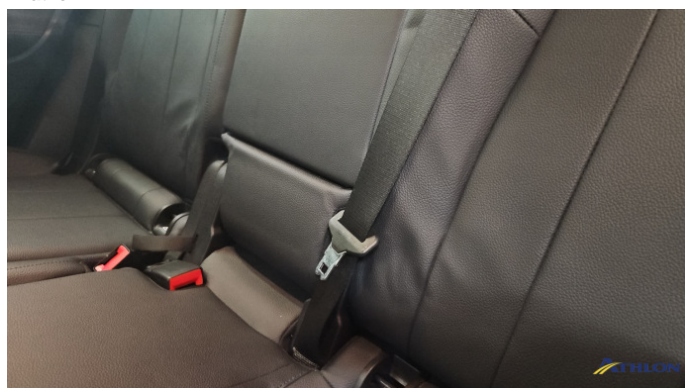
7. Sitzbank Hinten
Gebrauchsspuren

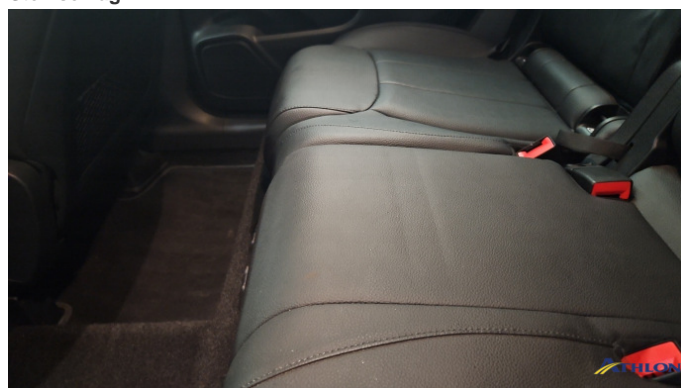
7. Sitzbank Hinten
Gebrauchsspuren

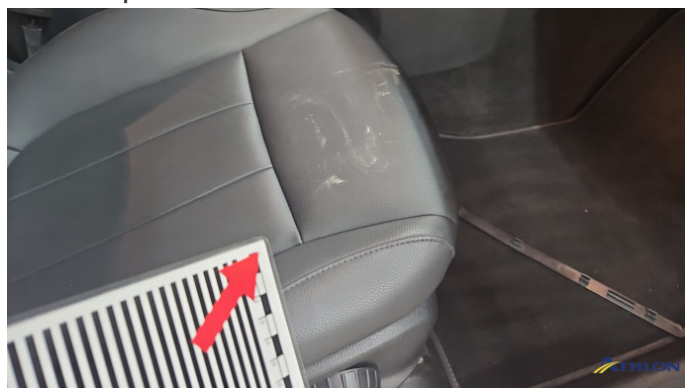
8. Sitz Vorne Rechts
Verschmutzt (leicht)
