## Athlon Verkaufsexpertise

| <b>Berichtsnummer :</b> | <b>0000000940680-DE949</b> | | |
| <b>Amtl. Kennzeichen :</b> | <b>D-AR 9063E</b> | | |

#### Mercedes-Benz GLC .

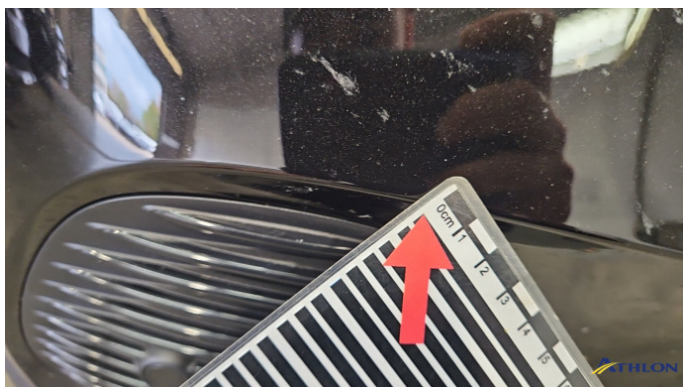
| 1. | Stoßfänger Vorne | Steinschlag |

1. Stoßfänger Vorne  
Steinschlag

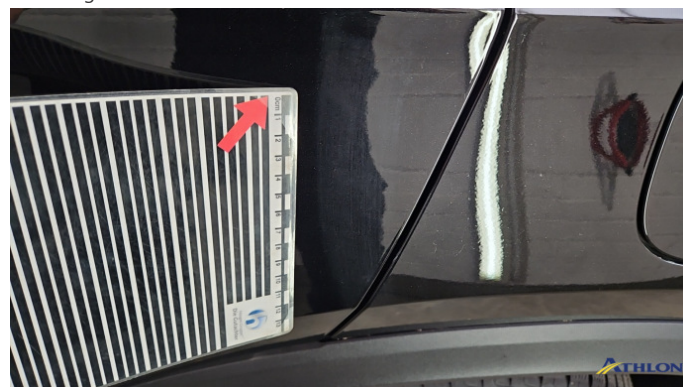
| 2. | Tür Hinten - Links | Kratzer |

2. Tür Hinten - Links  
Kratzer

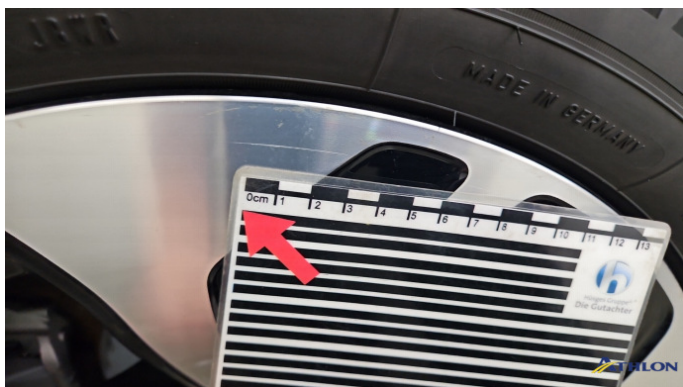
| 3. | Felge Hinten - Links | Kratzer |

3. Felge Hinten - Links  
**Kratzer**

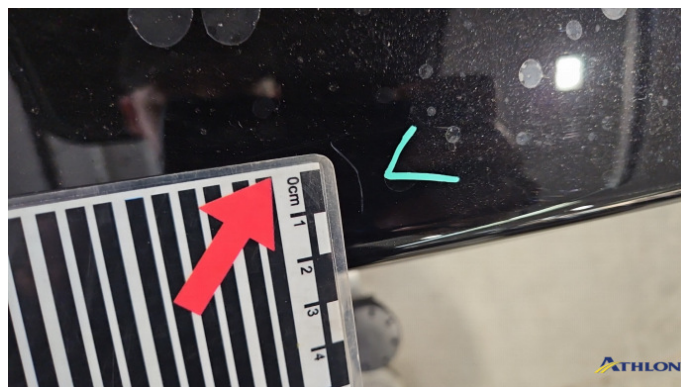
| 4. | Stoßfänger Hinten | Kratzer |

4. Stoßfänger Hinten  
**Kratzer**

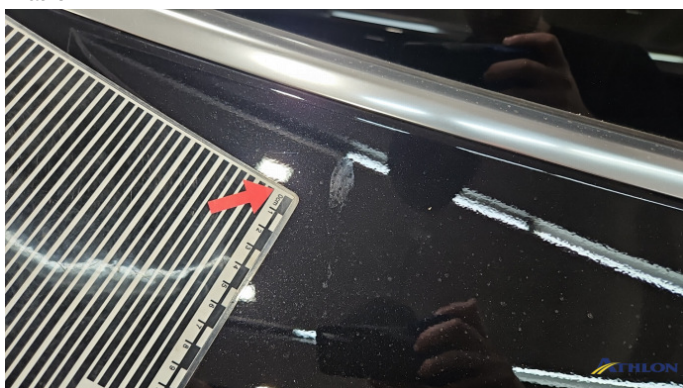
| 5. | Seitenwand - Hinten - Rechts | Umweltschaden |

5. Seitenwand - Hinten - Rechts  
**Umweltschaden**

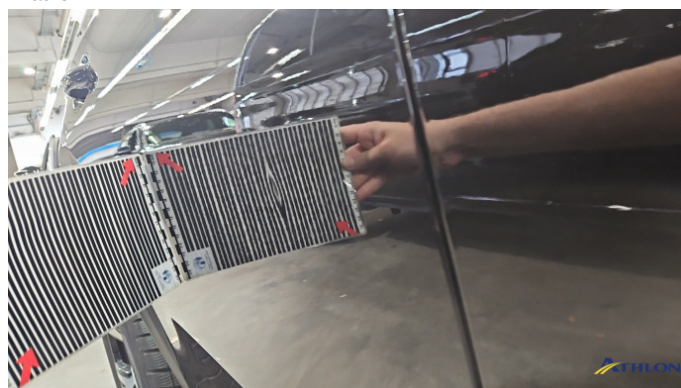
| 6. | Tür Hinten - Rechts | 1 Delle |

6. Tür Hinten - Rechts  
**1 Delle**

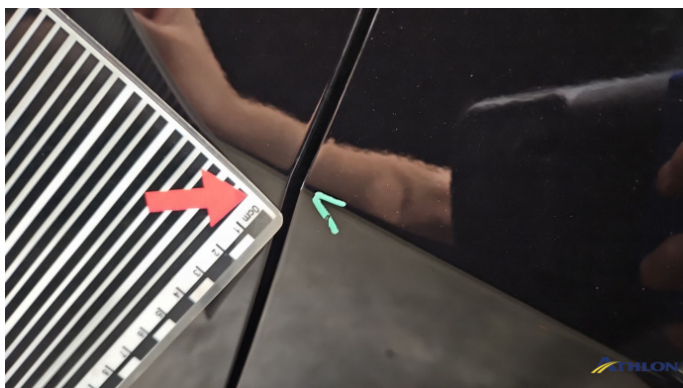
| 7. | Tür Vorne - Rechts | Kratzer |

7. Tür Vorne - Rechts  
**Kratzer**

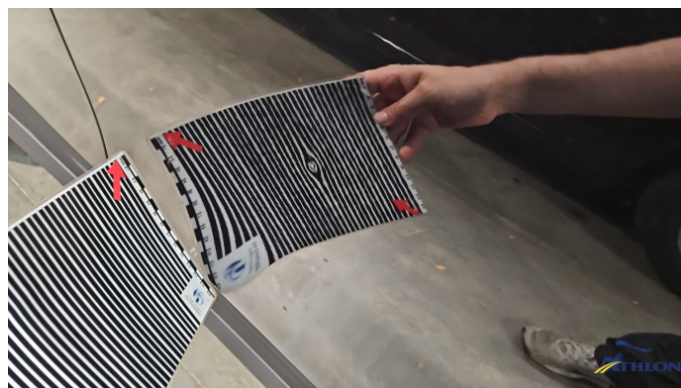
| 8. | Tür Vorne - Rechts | 1 Delle |

8. Tür Vorne - Rechts  
**1 Delle**

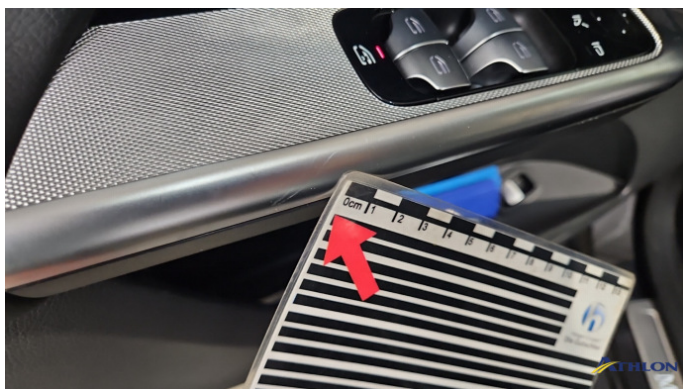
| 9. | Türverkleidung Vorne - Links | Gebrauchsspuren |

9. Türverkleidung Vorne - Links  
**Gebrauchsspuren**
