Athlon Verkaufsexpertise

Kunde :	Athlon Germany KD	Vertragsnummer :	12029331
Berichtsnummer :	0000000800920-DE949		
Amtl. Kennzeichen :	NF-NA 120E

Nissan NV200 /Evalia .

Fahrzeug-Ident.-Nr.:	VSKHAAME0U0618595	Laufleistung abgelesen:	29519 km
Erstzulassung / Baujahr:	14.02.2020 / 2020	Besichtigungsdatum/-ort:	11.11.2024 Seddiner See
Fahrzeugart:	Transporter	Aufbauart:	Kastenwagen
KBA-Nr. (HSN/ TSN):	132//9AHZ	Kraftstoff / Emissionsklasse:	Elektro / -
Getriebe Art:	Sonstiges	Navi.-Datenträger:	SD-Card
Hubraum / Leistung:	- ccm / 80 kW (109 PS)	Antriebsart:	-
Lackfarbe:	WHITE	Lackart:	Uni
Anzahl Schlüssel:	2	Polster Art:	Stoff
Serviceheft verfügbar:	Ja	Farbe Innenausstattung:	Schwarz
Letzter Service km / am:	14080 / 05.07.2022

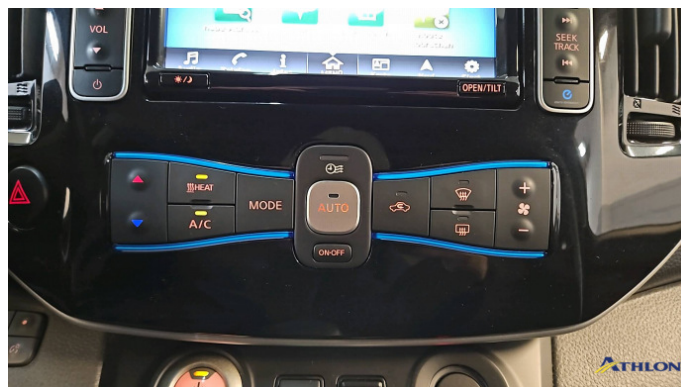
Klimaanlage:	Die Klimaanlage konnte bei der Besichtigung nicht geprüft werden. **Klimakompressor ohne Funktion
Lichtanlage:	Die Lichtanlage war zum Besichtigungszeitpunkt in Ordnung.
Motorlauf:	Ein Probelauf des Motors konnte nicht durchgeführt werden *Elektroantrieb
Hinweis:	*

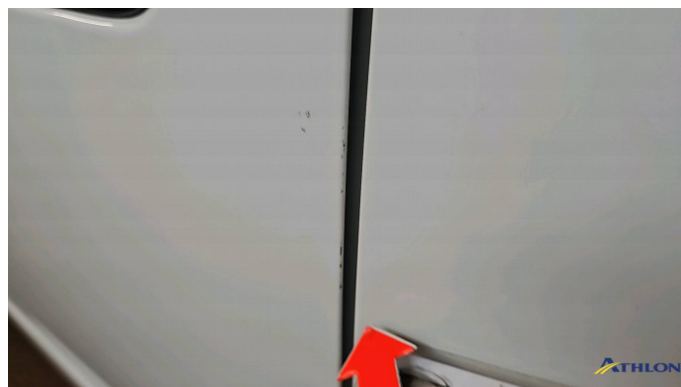
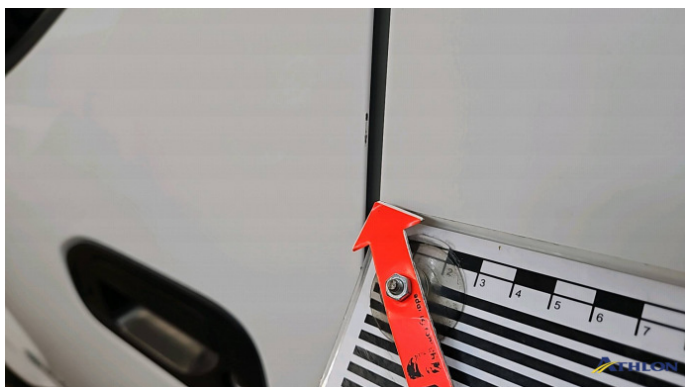
1. Tür Vorne - Links
Kratzer

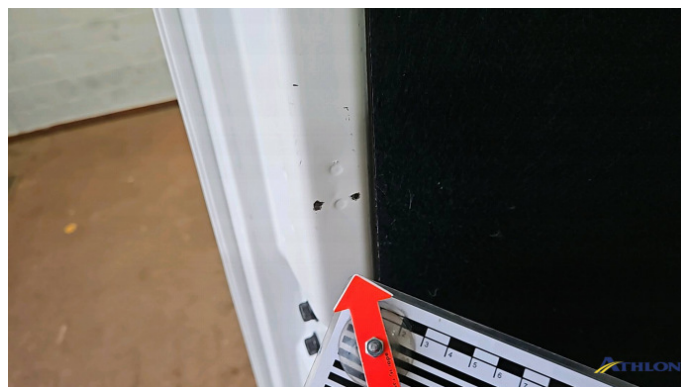
2. Hecktür Links
Kratzer

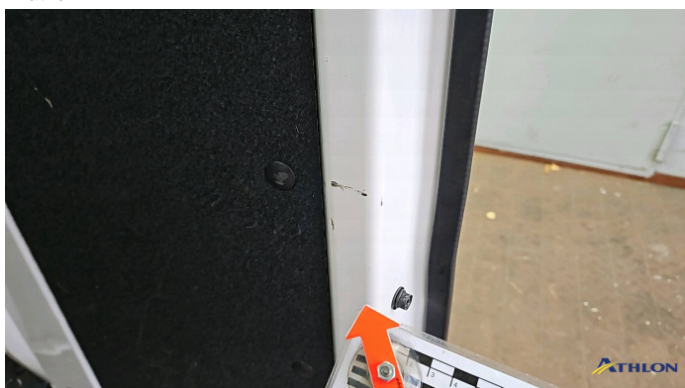
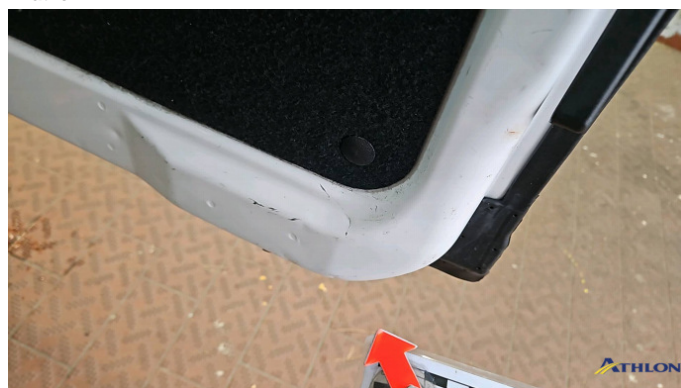
3. Hecktür Rechts
Kratzer

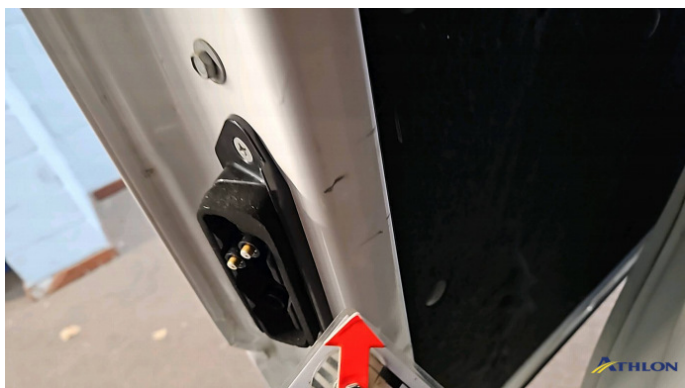
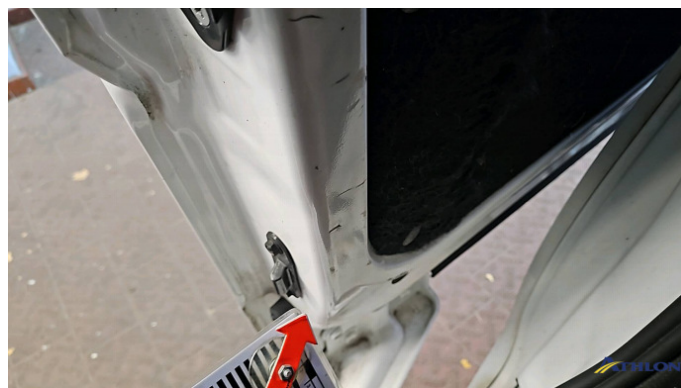
4. Tür Hinten - Rechts
Kratzer

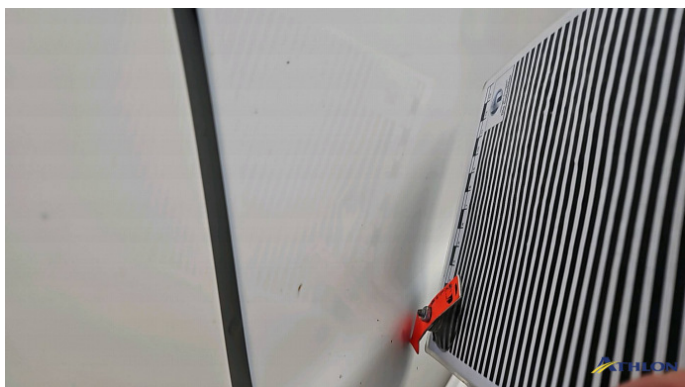
5. Tür Vorne - Rechts
1 Delle

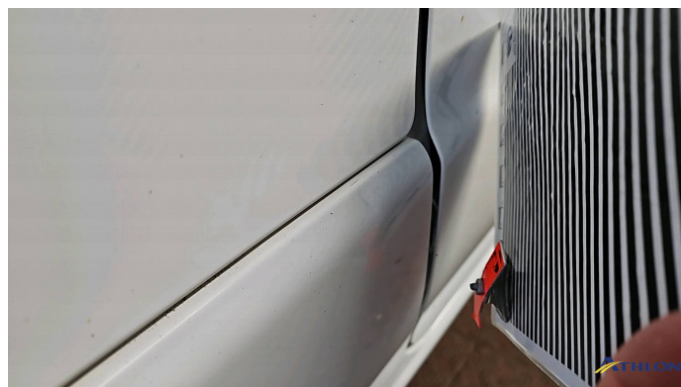
6. B-Säule Mitte - Rechts
1 Delle

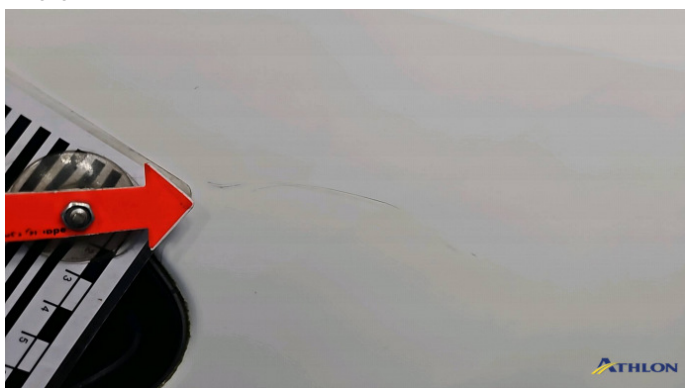
7. Tür Vorne - Rechts
Kratzer

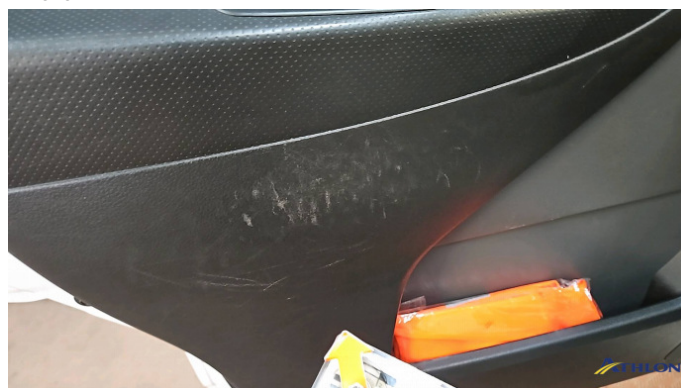
8. Türverkleidung Vorne - Links
Kratzer

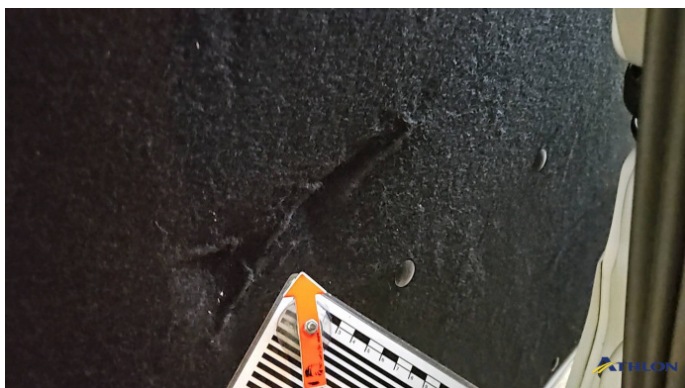
9. Türverkleidung Hinten - Rechts
Beschädigt
