Athlon Verkaufsexpertise

Kunde :	Athlon Germany KD	Vertragsnummer :	12229820
Berichtsnummer :	0000000902713-DE949		
Amtl. Kennzeichen :	BO-QY 5617

Opel Corsa F .

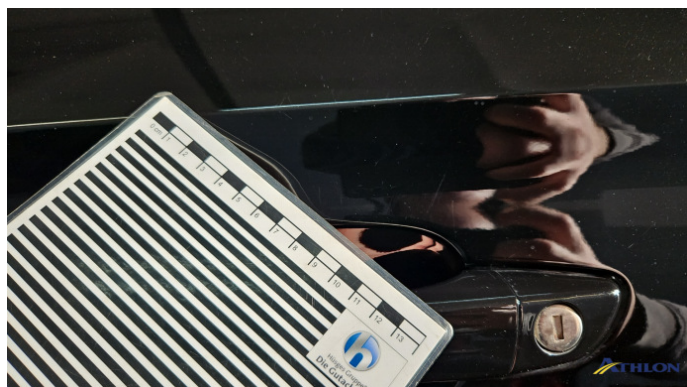
1. Tür Vorne - Links
Kratzer

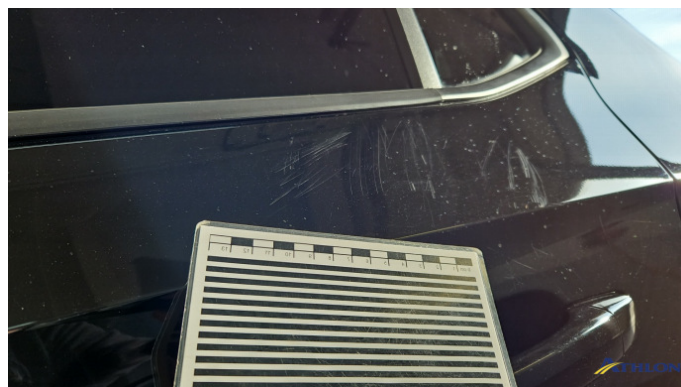
2. Tür Hinten - Links
Kratzer Ab 60mm

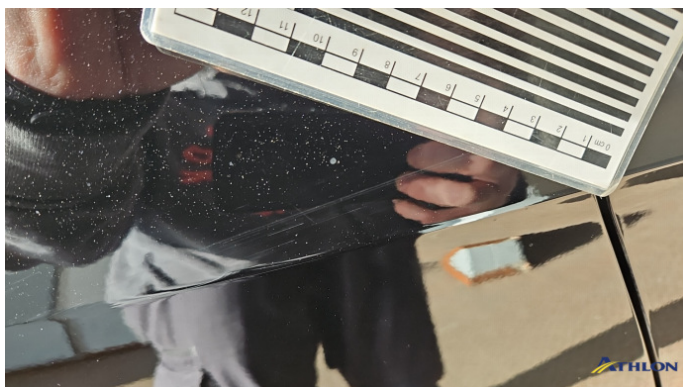
3. Seitenwand - Hinten - Rechts
Kratzer

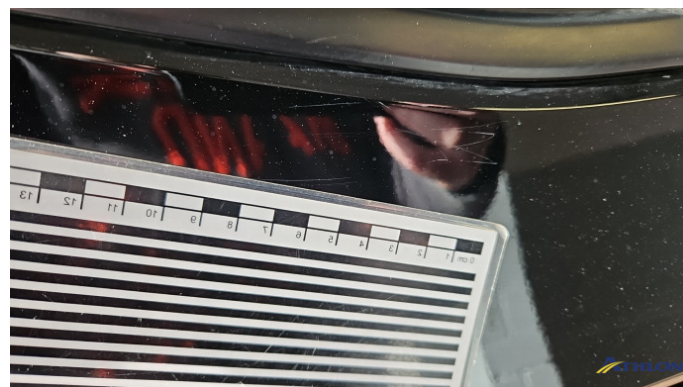
4. Tür Hinten - Rechts
Kratzer

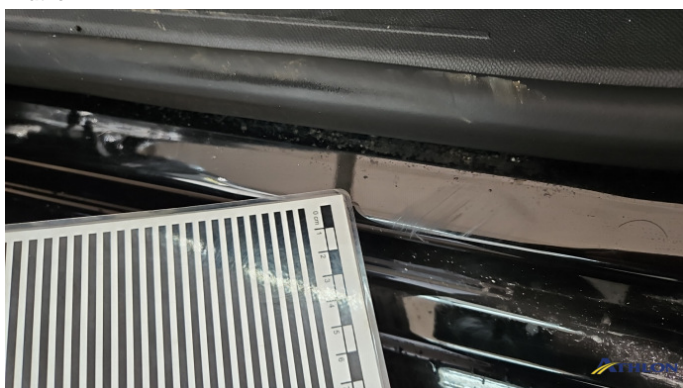
5. Türeinstieg Vorne - Links
Kratzer

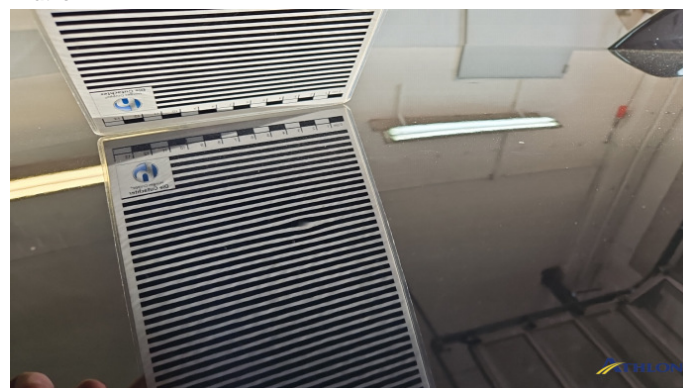
6. Dach 5 Dellen
Nicht In Ordnung

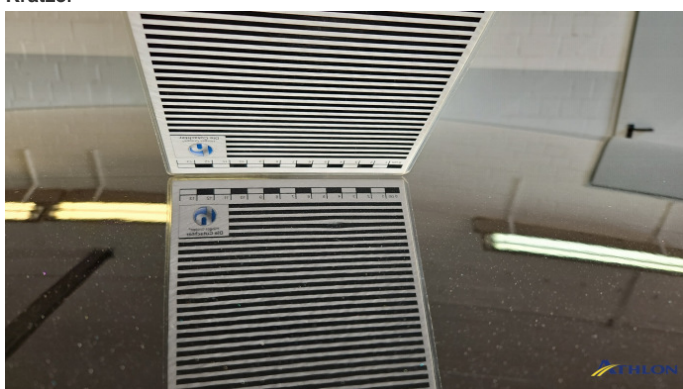
6. Dach 5 Dellen
Nicht In Ordnung

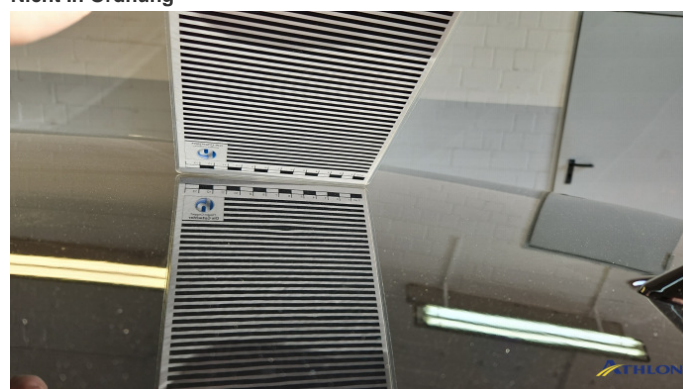
6. Dach 5 Dellen
Nicht In Ordnung

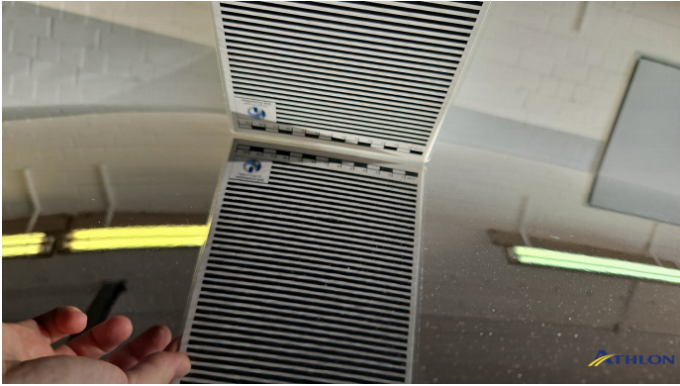
6. Dach 5 Dellen
Nicht In Ordnung
