## Athlon Verkaufsexpertise

| <b>Berichtsnummer :</b> | <b>0000000906515-DE949</b> | | |
| <b>Amtl. Kennzeichen :</b> | <b>HG-AV 45E</b> | | |

#### Mercedes-Benz GLC Coupe .

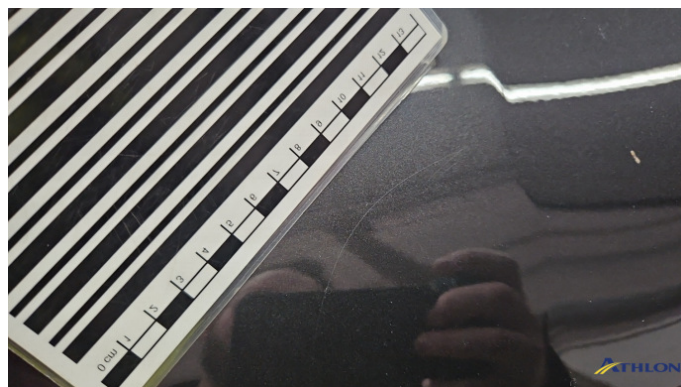
| | Bauteil | Schaden |
|---|---|---|
| 1. | Motorhaube | Kratzer |

1. Motorhaube  
Kratzer

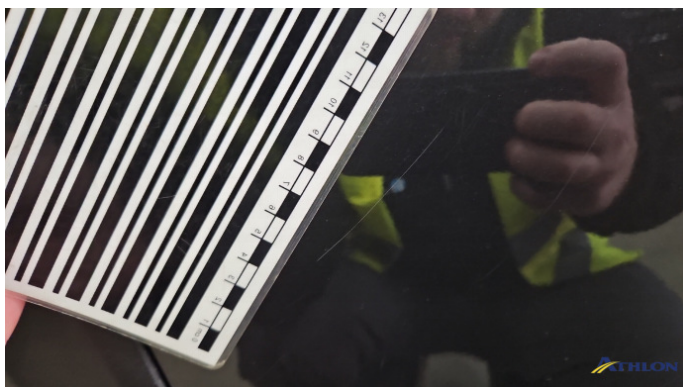
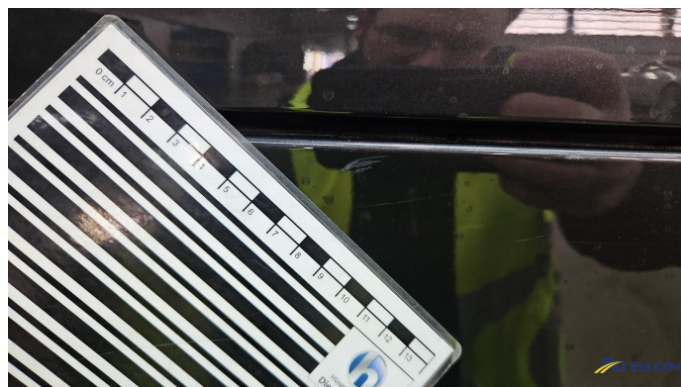
| | Bauteil | Schaden |
|---|---|---|
| 2. | Stoßfänger Hinten | Kratzer |

2. Stoßfänger Hinten  
**Kratzer**

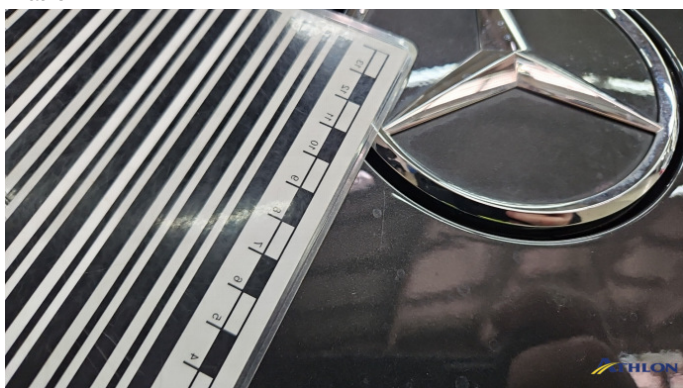
| | Bauteil | Schaden |
|---|---|---|
| 3. | Heckklappe | Kratzer |

3. Heckklappe  
**Kratzer**

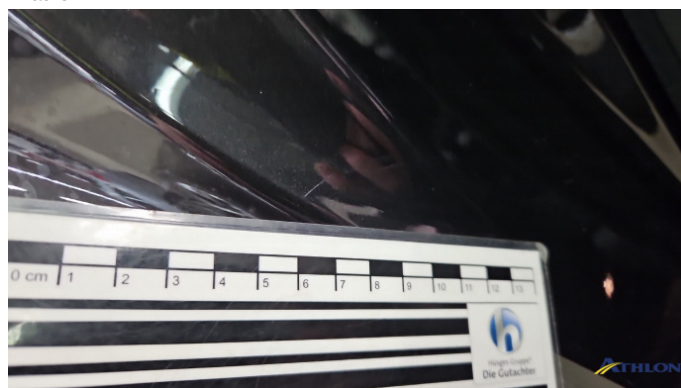
| | Bauteil | Schaden |
|---|---|---|
| 4. | Türeinstieg Hinten - Rechts | Kratzer |

4. Türeinstieg Hinten - Rechts  
**Kratzer**

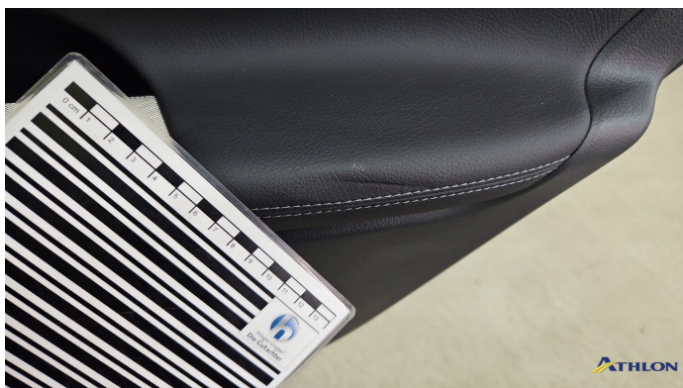
| | Bauteil | Schaden |
|---|---|---|
| 5. | Türverkleidung Hinten - Rechts | Verformt (leicht) |

5. Türverkleidung Hinten - Rechts  
**Verformt (leicht)**

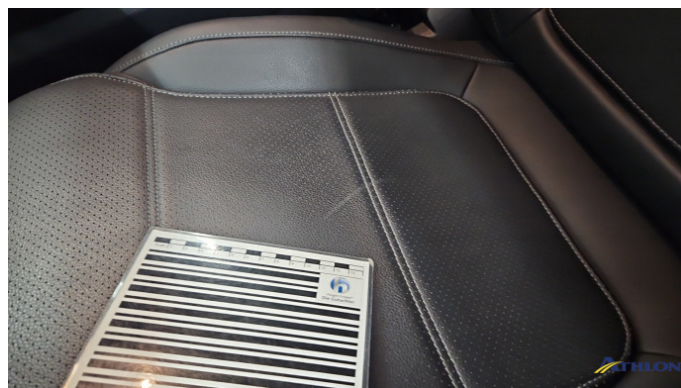
| | Bauteil | Schaden |
|---|---|---|
| 6. | Sitz - Vorne - Links: Kissen | Gebrauchsspuren |

6. Sitz - Vorne - Links: Kissen  
**Gebrauchsspuren**

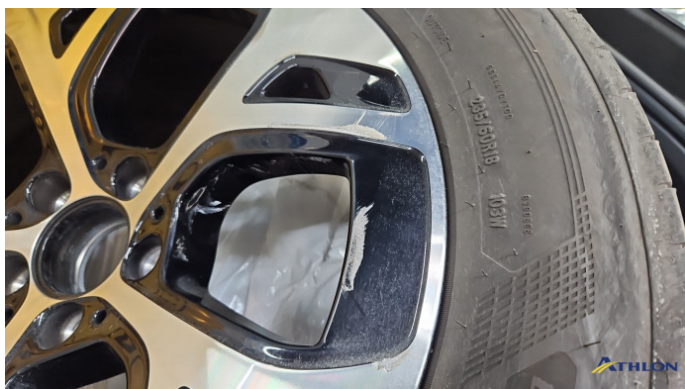
| | Bauteil | Schaden |
|---|---|---|
| 7. | Sommerfelge 1 | Kratzer |

7. Sommerfelge 1  
Kratzer

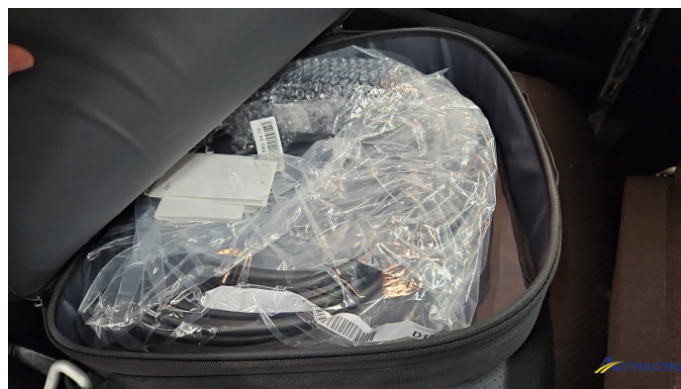
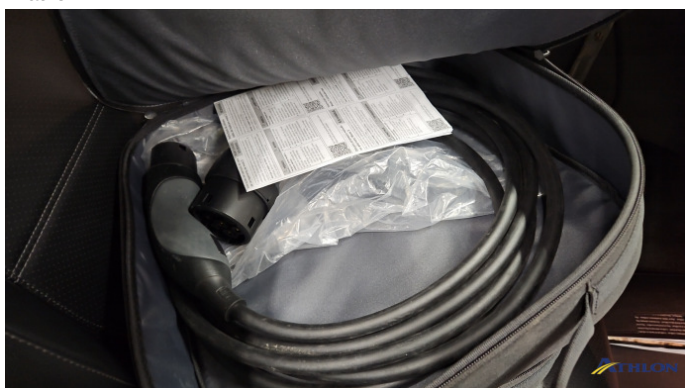
| | Bauteil | Schaden |
|---|---|---|
| 8. | Ladekabel | In Ordnung |

8. Ladekabel  
In Ordnung
