## Athlon Verkaufsexpertise

| <b>Berichtsnummer :</b> | <b>0000000940679-DE949</b> | | |
| <b>Amtl. Kennzeichen :</b> | <b>D-AR 593E</b> | | |

#### Volvo V90 Kombi .

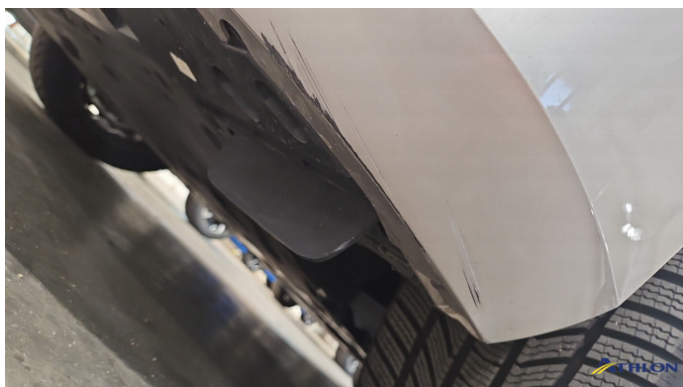
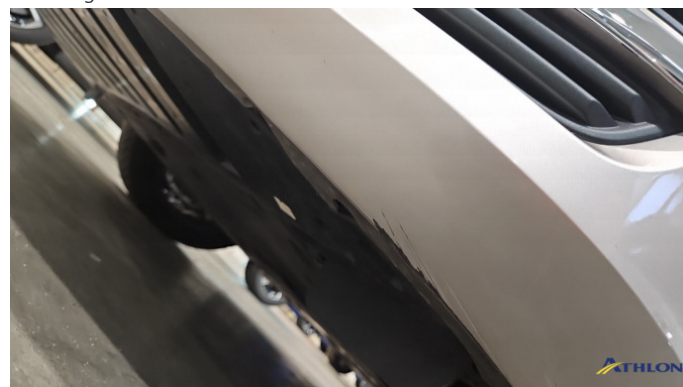
| 1. | Stoßfänger Vorne | Kratzer Ab 60mm |

1. Stoßfänger Vorne  
Kratzer Ab 60mm

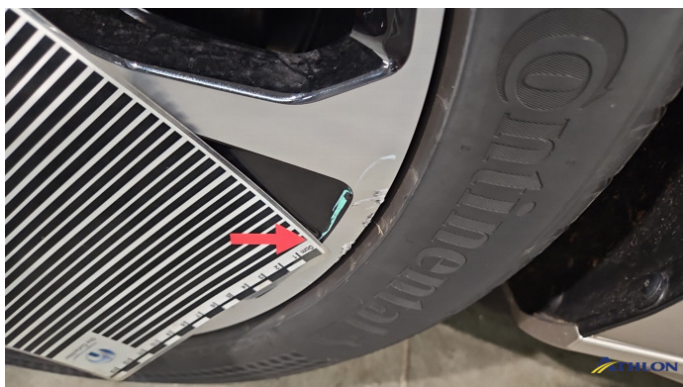
| 2. | Felge Vorne - Links | Kratzer |

2. Felge Vorne - Links  
**Kratzer**

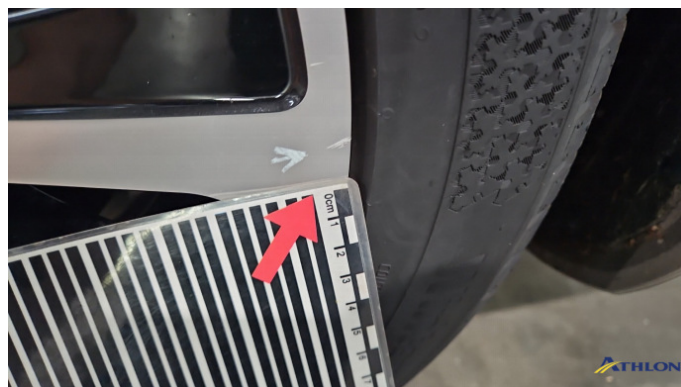
| 3. | Felge Hinten - Links | Kratzer |

3. Felge Hinten - Links  
**Kratzer**

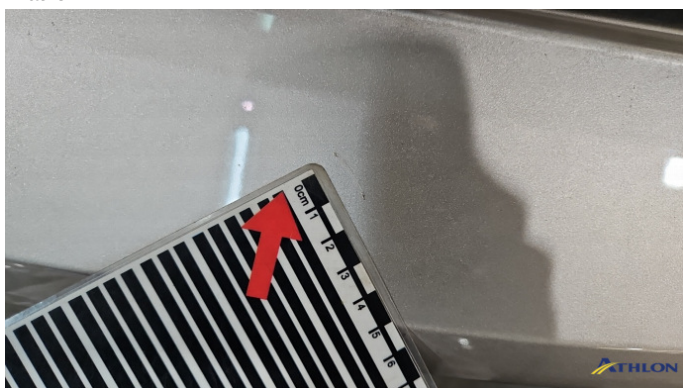
| 4. | Stoßfänger Hinten | Kratzer |

4. Stoßfänger Hinten  
**Kratzer**

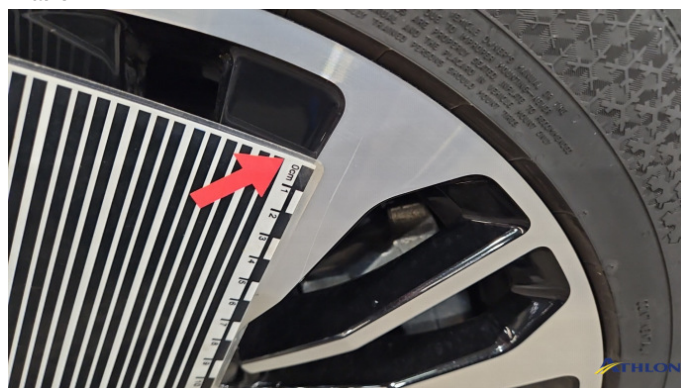
| 5. | Felge Vorne - Rechts | Kratzer |

5. Felge Vorne - Rechts  
**Kratzer**

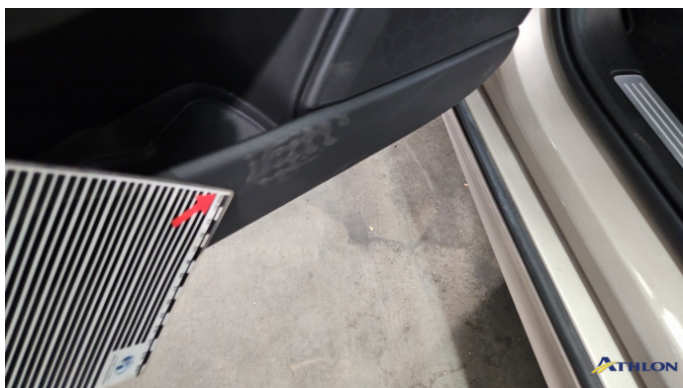
| 6. | Türverkleidung Vorne - Links | Gebrauchsspuren |

6. Türverkleidung Vorne - Links  
**Gebrauchsspuren**

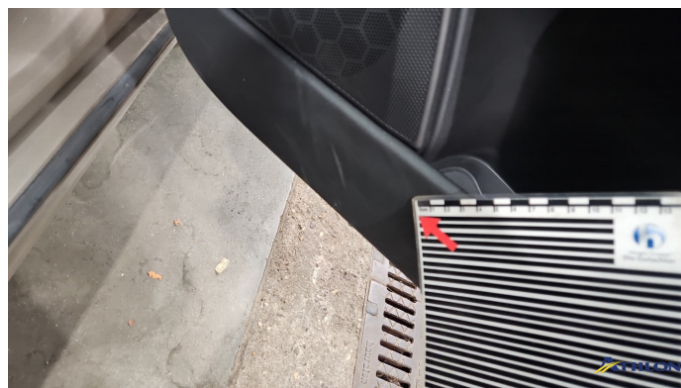
| 7. | Türverkleidung Vorne - Rechts | Gebrauchsspuren |

7. Türverkleidung Vorne - Rechts  
**Gebrauchsspuren**

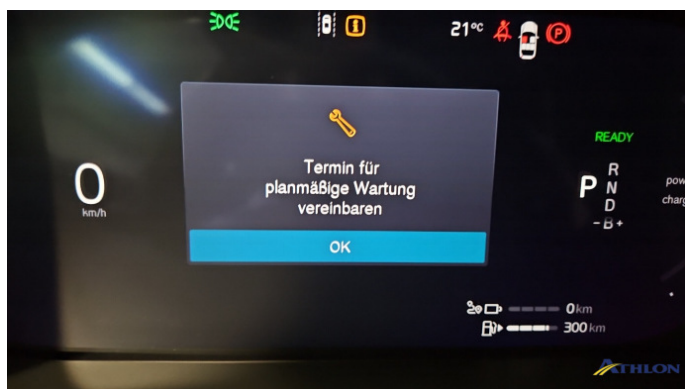
| 8. | Wartung Fällig | Fehlt |

8. Wartung Fällig  
Fehlt

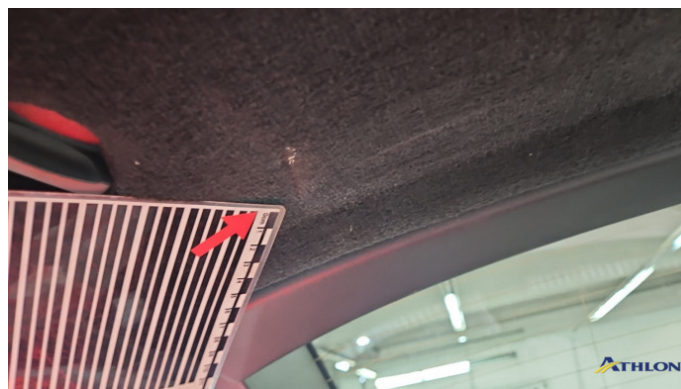
| 9. | Heckdeckelverkleidung | Gebrauchsspuren |

9. Heckdeckelverkleidung  
Gebrauchsspuren

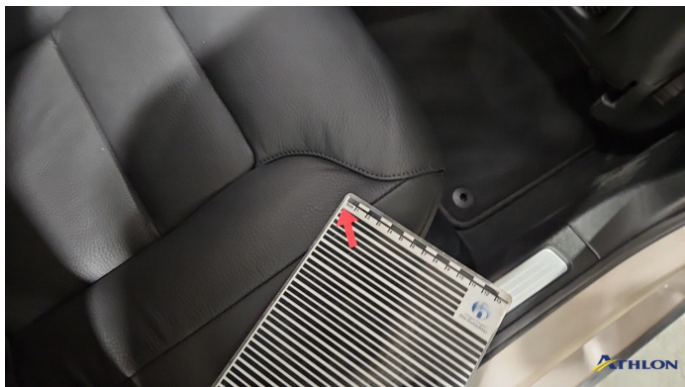
| 10. | Sitzbank - Hinten | Gebrauchsspuren |

10. Sitzbank - Hinten  
Gebrauchsspuren

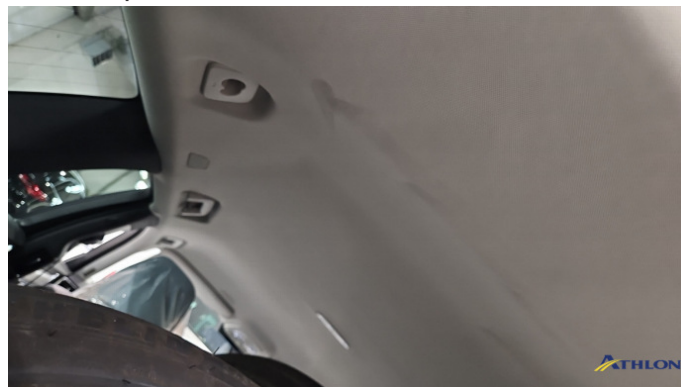
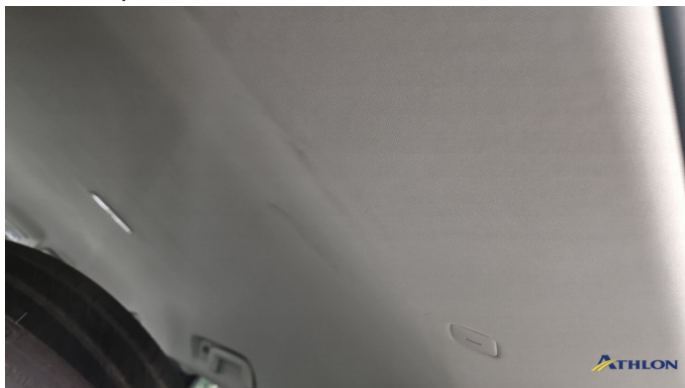
| 11. | Dachhimmel | Verschmutzt (leicht) |

11. Dachhimmel  
Verschmutzt (leicht)
