## Athlon Verkaufsexpertise

| <b>Berichtsnummer :</b> | <b>0000000918455-DE949</b> | | |

#### Mercedes-Benz GLE .

| Erstzulassung / Baujahr: | <b>26.03.2025 / 2025</b> | Besichtigungsdatum/-ort: | <b>12.05.2026 Düren</b> |

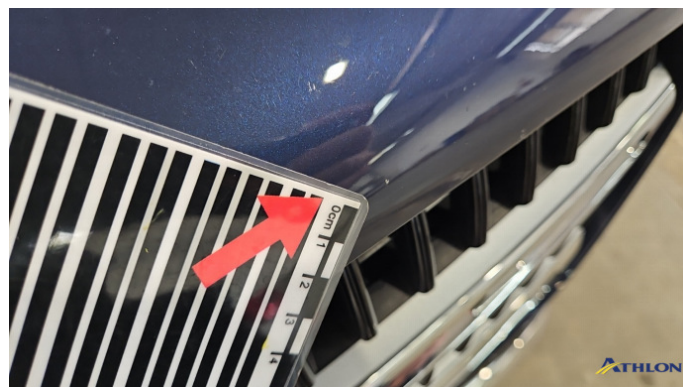
| | <b>Bauteil</b> | <b>Schaden</b> |
|---|---|---|
| 1. | Motorhaube | Steinschlag |

1. Motorhaube  
Steinschlag

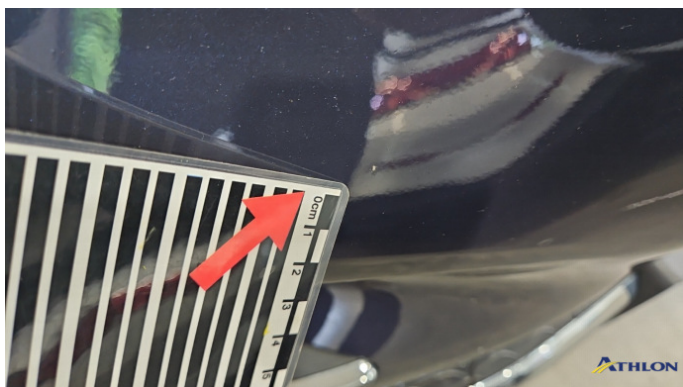
| | <b>Bauteil</b> | <b>Schaden</b> |
|---|---|---|
| 2. | Stoßfänger Vorne | Steinschlag |

2. Stoßfänger Vorne  
Steinschlag

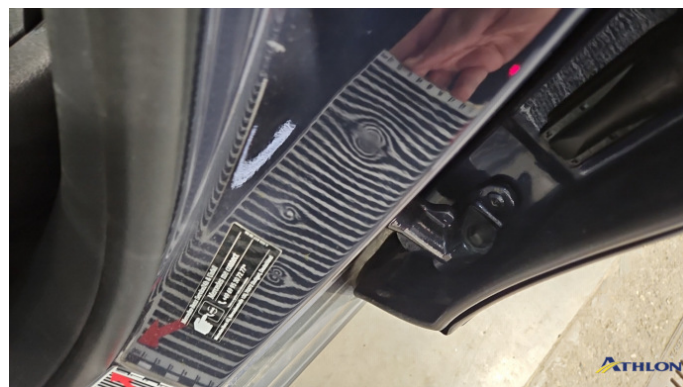
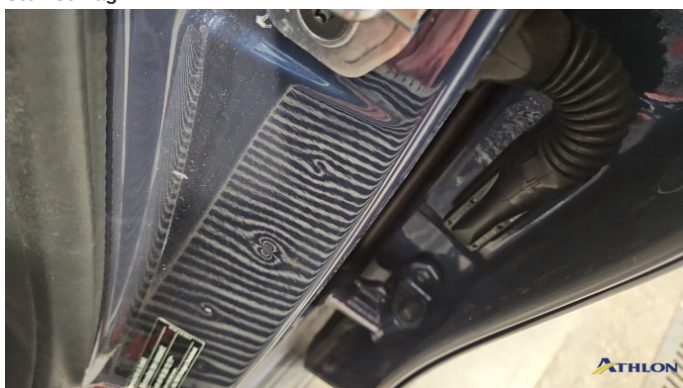
| | <b>Bauteil</b> | <b>Schaden</b> |
|---|---|---|
| 3. | Türeinstieg Vorne - Links | Verformt (leicht) |

3. Türeinstieg Vorne - Links  
Verformt (leicht)

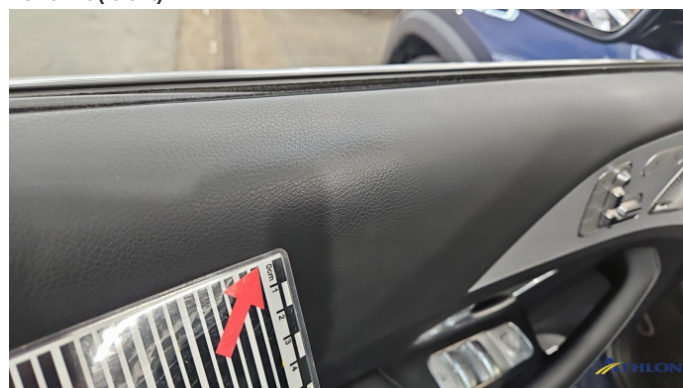
| | <b>Bauteil</b> | <b>Schaden</b> |
|---|---|---|
| 4. | Türeinstieg Vorne - Links | Gebrauchsspuren |

4. Türeinstieg Vorne - Links  
Gebrauchsspuren

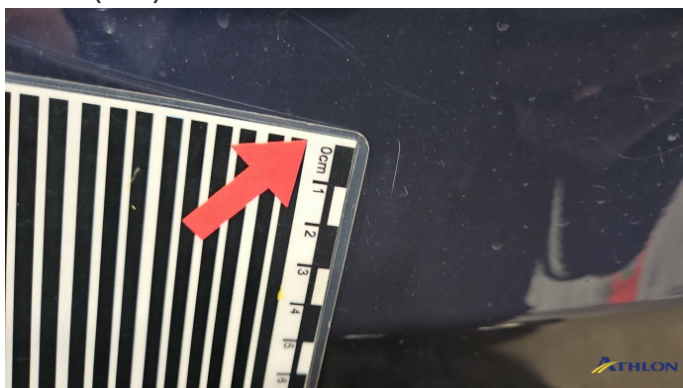
| | <b>Bauteil</b> | <b>Schaden</b> |
|---|---|---|
| 5. | Heckklappe | Kratzer |

5. Heckklappe  
Kratzer

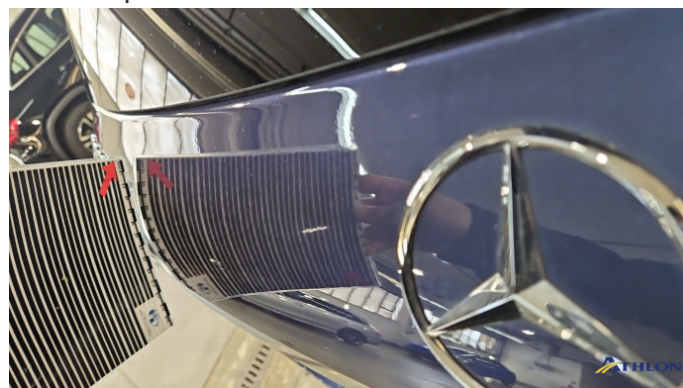
| | <b>Bauteil</b> | <b>Schaden</b> |
|---|---|---|
| 6. | Heckklappe | 1 Delle |

6. Heckklappe  
1 Delle

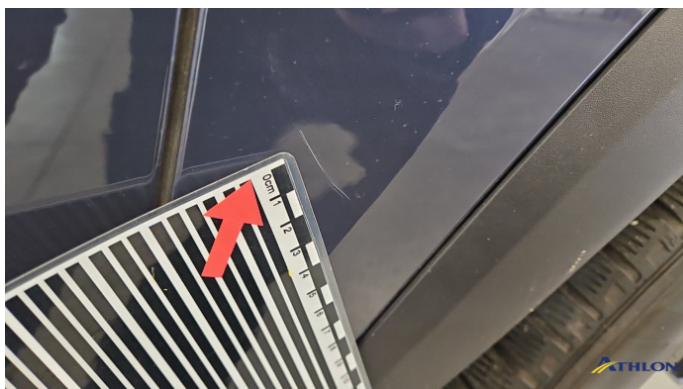
| | <b>Bauteil</b> | <b>Schaden</b> |
|---|---|---|
| 7. | Kotflügel Vorne - Rechts | Kratzer |

7. Kotflügel Vorne - Rechts  
Kratzer

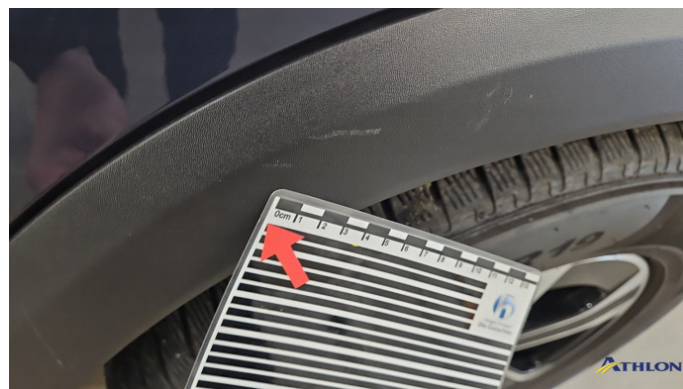
| | <b>Bauteil</b> | <b>Schaden</b> |
|---|---|---|
| 8. | Radlaufleiste Vorne<br>Rechts | Kratzer |

8. Radlaufleiste Vorne Rechts  
Kratzer
