## Athlon Verkaufsexpertise

| <b>Berichtsnummer :</b> | <b>0000000940514-DE949</b> | | |
| <b>Amtl. Kennzeichen :</b> | <b>LB-FU 203</b> | | |

#### Skoda Octavia Combi .

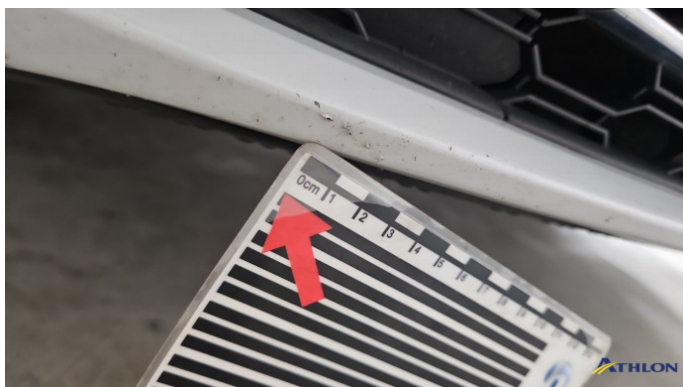
| | <b>Bauteil</b> | <b>Schaden</b> |
|---|---|---|
| 1. | Stoßfänger Vorne | Kratzer |

1. Stoßfänger Vorne  
Kratzer

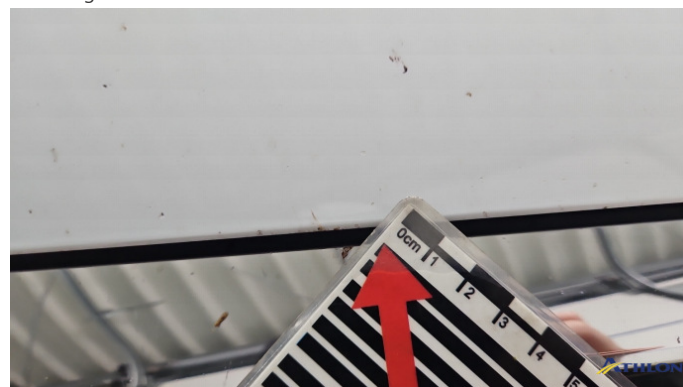
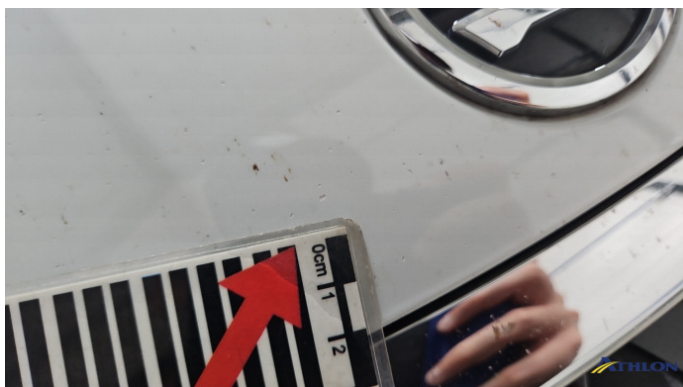
| | <b>Bauteil</b> | <b>Schaden</b> |
|---|---|---|
| 2. | Motorhaube | Steinschlag |

2. Motorhaube  
Steinschlag

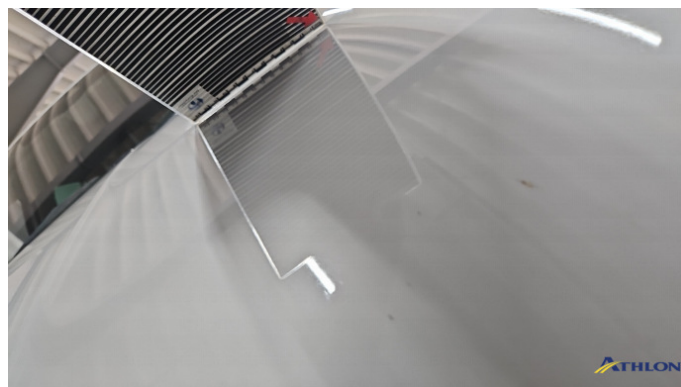
| | <b>Bauteil</b> | <b>Schaden</b> |
|---|---|---|
| 3. | Motorhaube | 1 Delle |

3. Motorhaube  
1 Delle

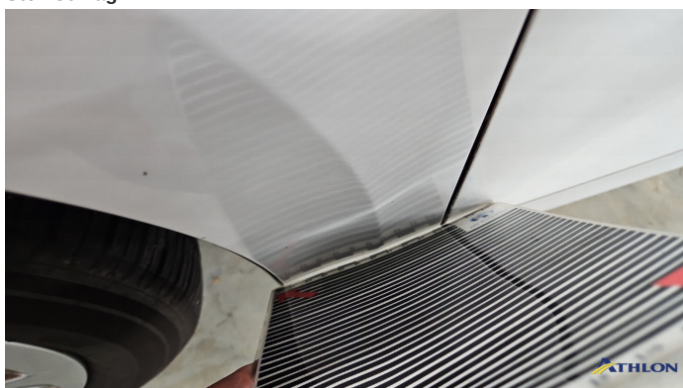
| | <b>Bauteil</b> | <b>Schaden</b> |
|---|---|---|
| 4. | Kotflügel Vorne - Links | 1 Delle |

4. Kotflügel Vorne - Links  
1 Delle

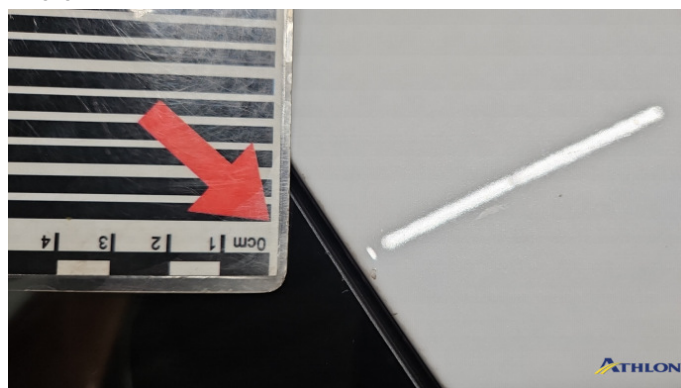
| | <b>Bauteil</b> | <b>Schaden</b> |
|---|---|---|
| 5. | Dach | Steinschlag |

5. Dach  
Steinschlag

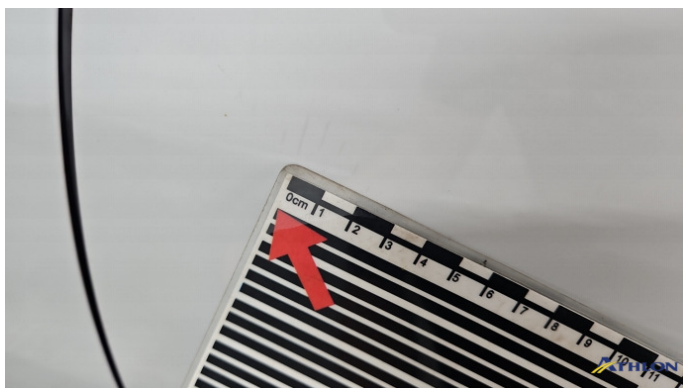
| | <b>Bauteil</b> | <b>Schaden</b> |
|---|---|---|
| 6. | Tür Hinten - Links | Kratzer |

6. Tür Hinten - Links  
Kratzer

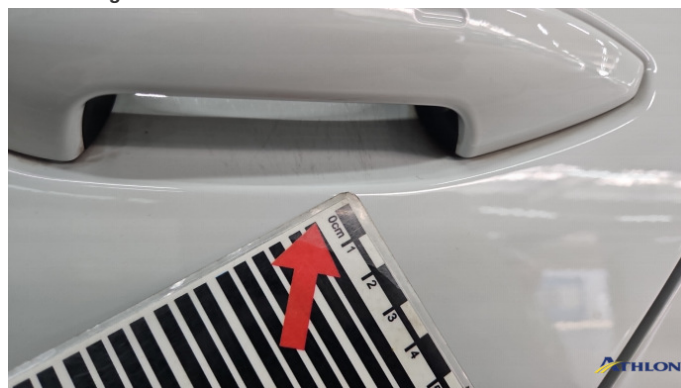
| | <b>Bauteil</b> | <b>Schaden</b> |
|---|---|---|
| 7. | Tür Hinten - Links | Kratzer |

7. Tür Hinten - Links  
Kratzer

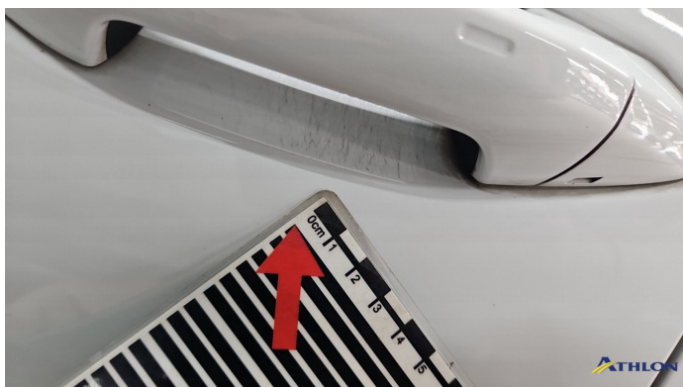
| | <b>Bauteil</b> | <b>Schaden</b> |
|---|---|---|
| 8. | Tür Vorne - Links | Kratzer |

8. Tür Vorne - Links  
**Kratzer**

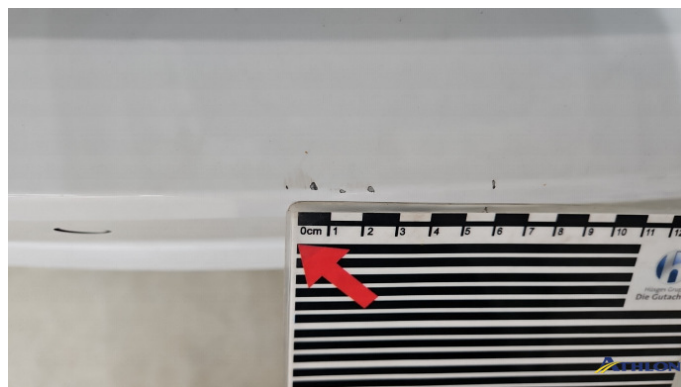
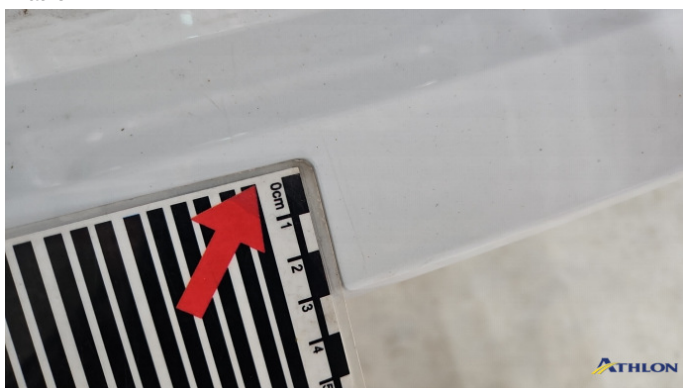
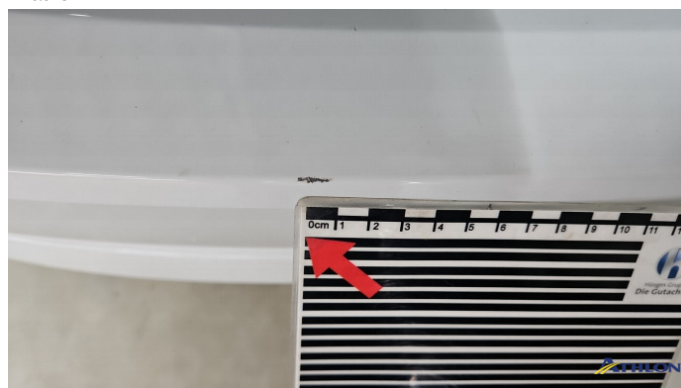
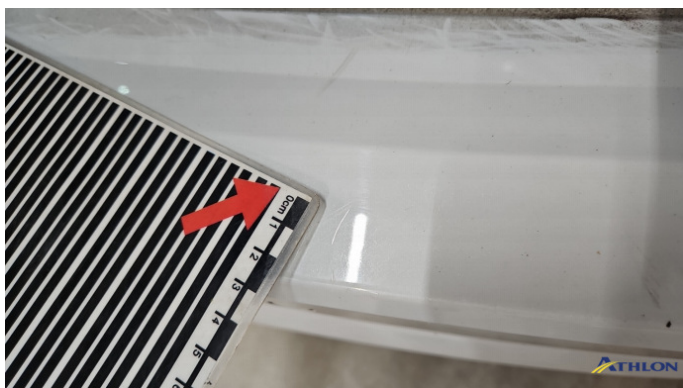
| | <b>Bauteil</b> | <b>Schaden</b> |
|---|---|---|
| 9. | Stoßfänger Hinten | Kratzer |

9. Stoßfänger Hinten  
**Kratzer**

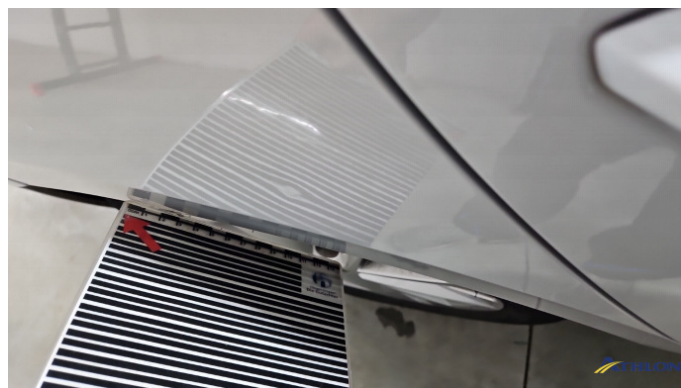
| | <b>Bauteil</b> | <b>Schaden</b> |
|---|---|---|
| 10. | Seitenwand - Hinten - Rechts | 1 Delle |

10. Seitenwand - Hinten - Rechts  
**1 Delle**

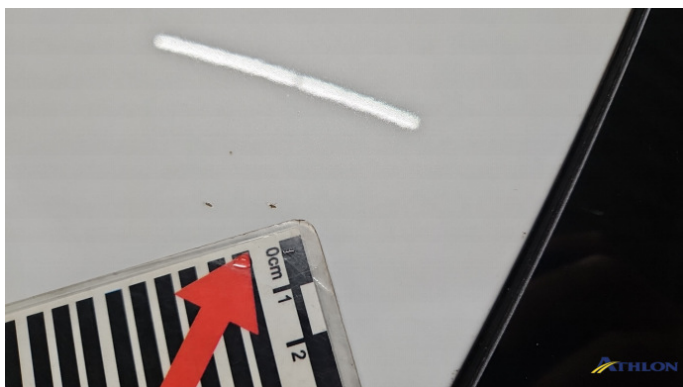
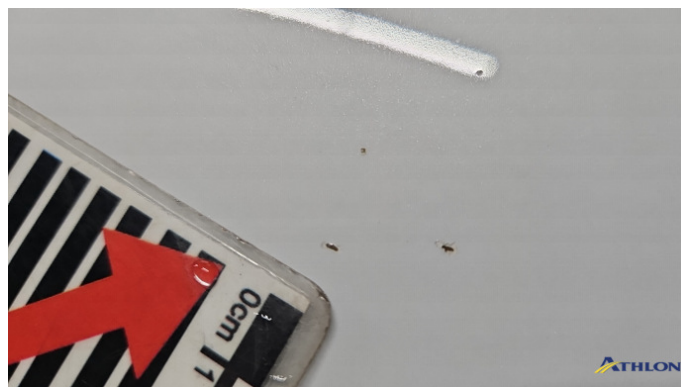
| | <b>Bauteil</b> | <b>Schaden</b> |
|---|---|---|
| 11. | Dach | Rost |

11. Dach  
Rost

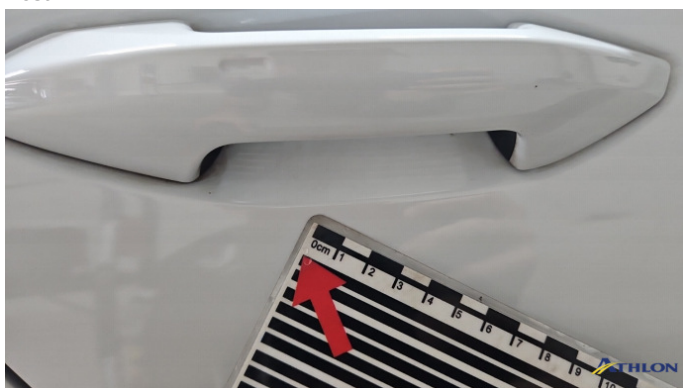
| | <b>Bauteil</b> | <b>Schaden</b> |
|---|---|---|
| 12. | Tür Hinten - Rechts | Kratzer |

12. Tür Hinten - Rechts  
Kratzer

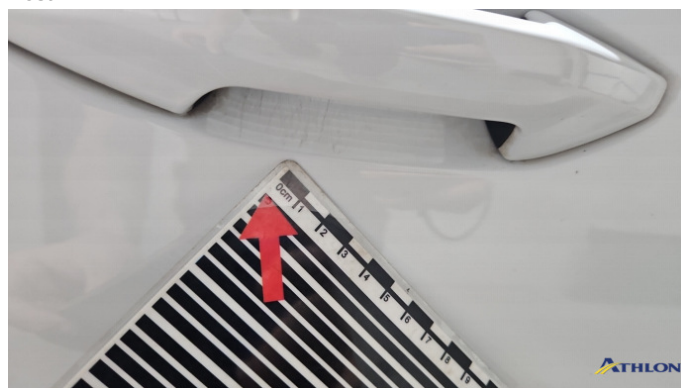
| | <b>Bauteil</b> | <b>Schaden</b> |
|---|---|---|
| 13. | Tür Vorne - Rechts | Kratzer |

13. Tür Vorne - Rechts  
Kratzer

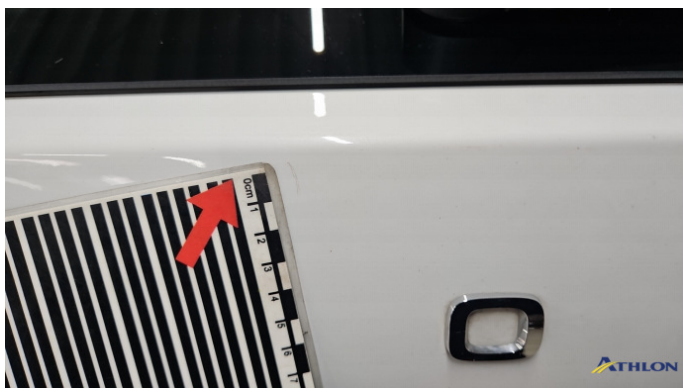
| | <b>Bauteil</b> | <b>Schaden</b> |
|---|---|---|
| 14. | Heckklappe | Kratzer |

14. Heckklappe  
Kratzer

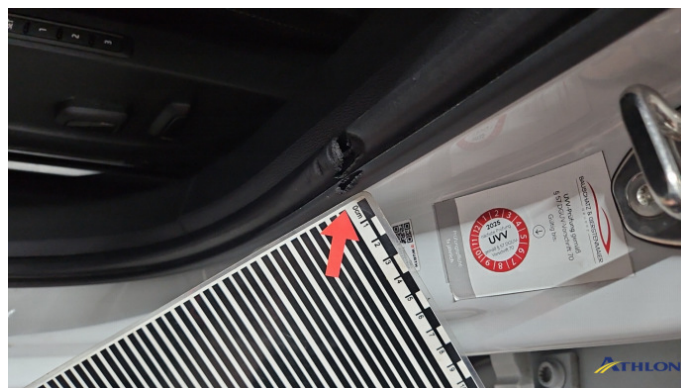
| | <b>Bauteil</b> | <b>Schaden</b> |
|---|---|---|
| 15. | Türdichtung Vorne - Links | Beschädigt |

15. Türdichtung Vorne - Links  
Beschädigt

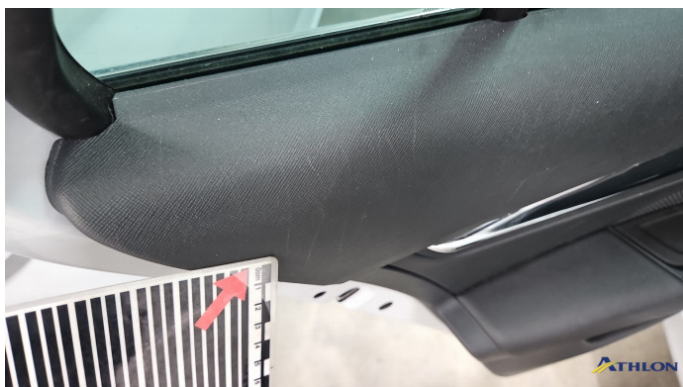
| | <b>Bauteil</b> | <b>Schaden</b> |
|---|---|---|
| 16. | Türverkleidung Hinten - Links | Gebrauchsspuren |

16. Türverkleidung Hinten - Links  
Gebrauchsspuren

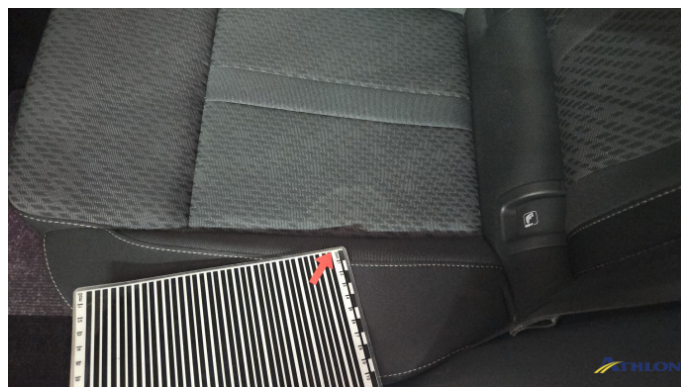
| | <b>Bauteil</b> | <b>Schaden</b> |
|---|---|---|
| 17. | Sitzbank - Hinten | Verschmutzt (leicht) |

17. Sitzbank - Hinten  
Verschmutzt (leicht)

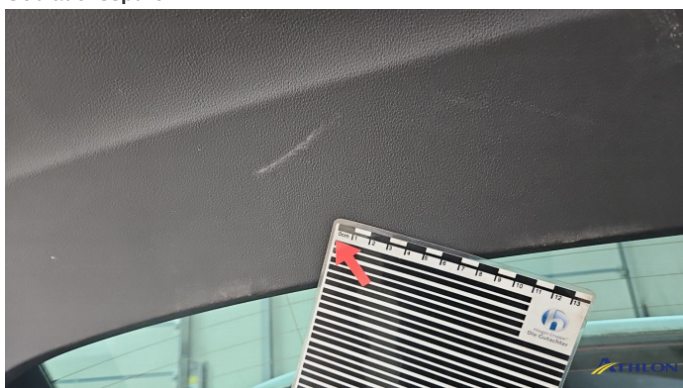
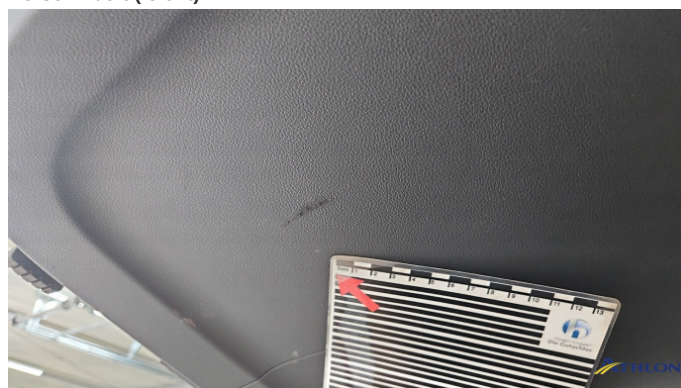
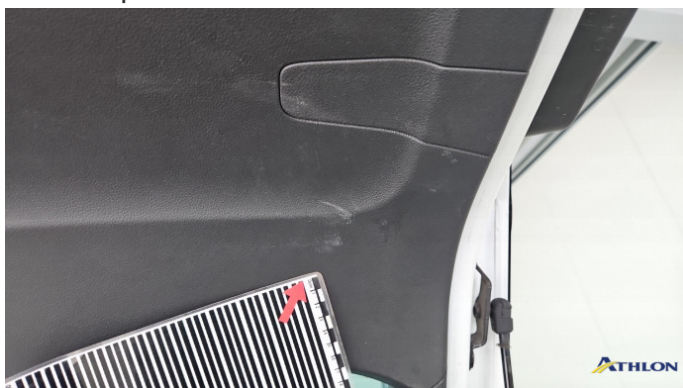
| | <b>Bauteil</b> | <b>Schaden</b> |
|---|---|---|
| 18. | Heckdeckelverkleidung | Gebrauchsspuren |

18. Heckdeckelverkleidung  
Gebrauchsspuren
