Athlon Verkaufsexpertise

Kunde :	Athlon Germany KD	Vertragsnummer :	12174320
Berichtsnummer :	0000000906699-DE949		
Amtl. Kennzeichen :	N-AG 7109

Mercedes-Benz A .

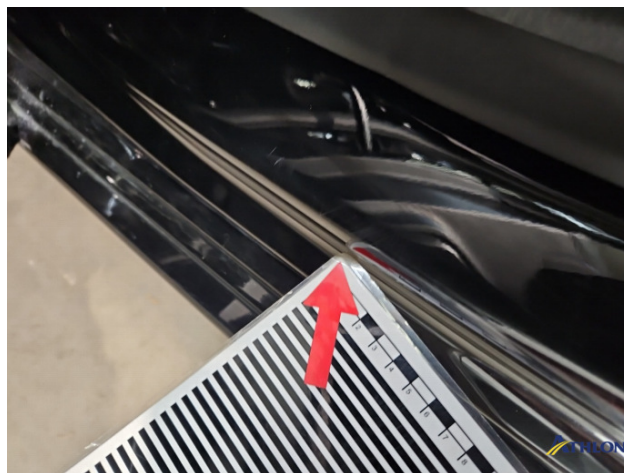
1. Türeinstieg Hinten - Links
Kratzer

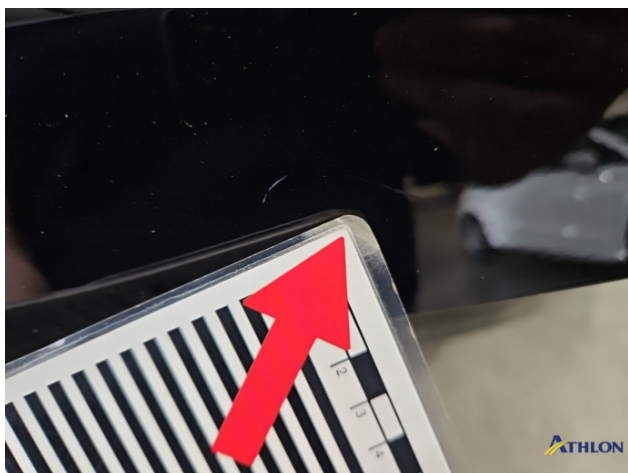
2. Heckklappe
Kratzer

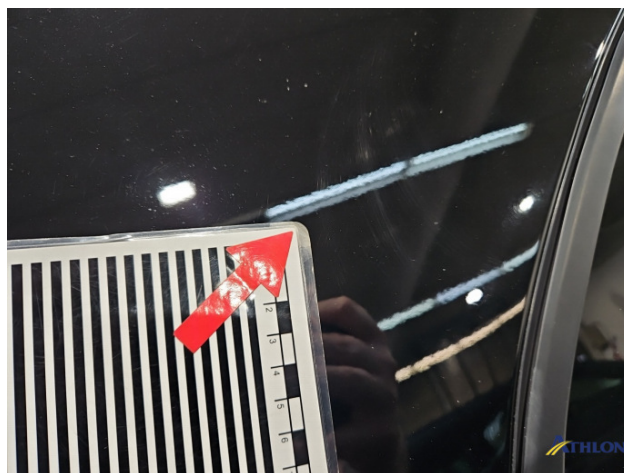
3. Seitenwand - Hinten - Rechts
Kratzer

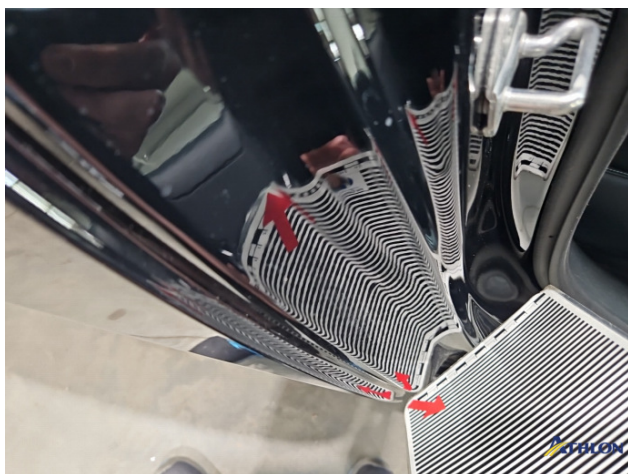
4. Türeinstieg Hinten - Rechts
2 Dellen

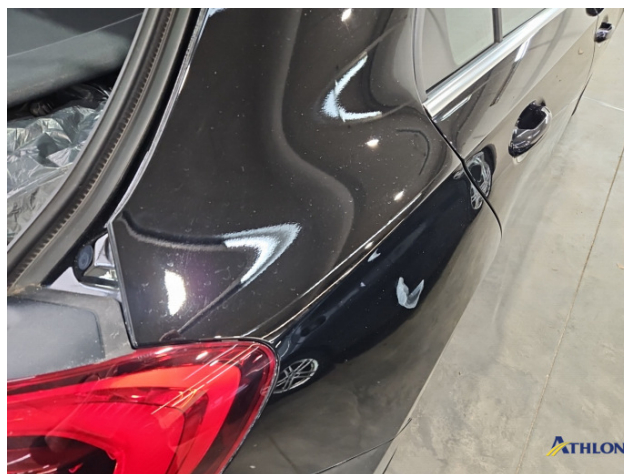
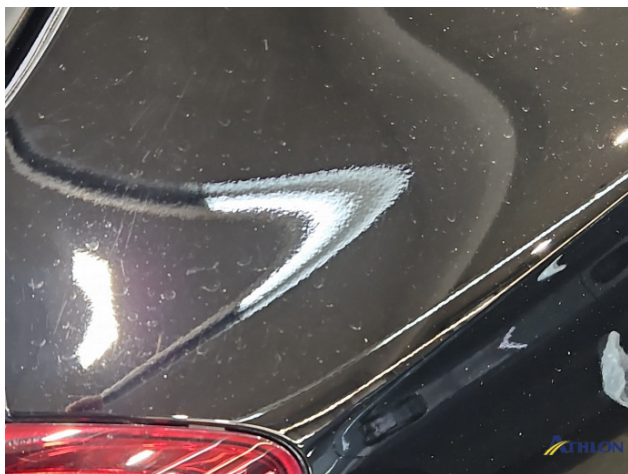
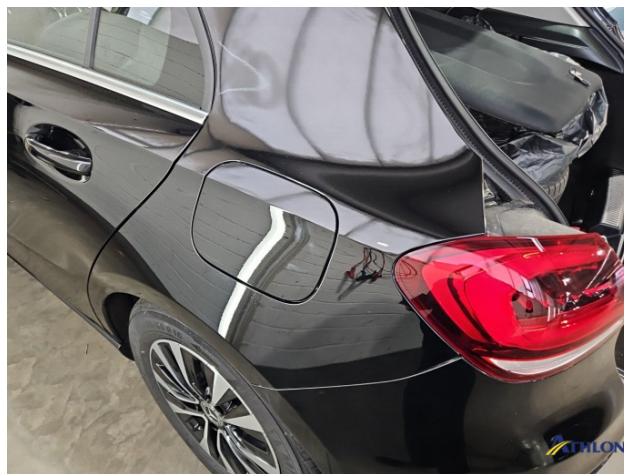
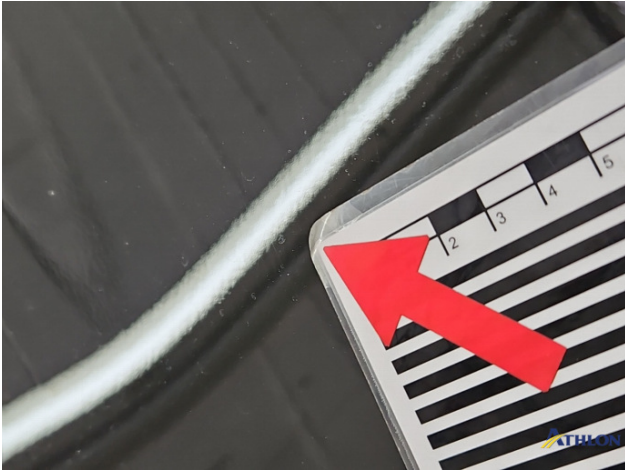
5. Fahrzeug
Nachlackiert

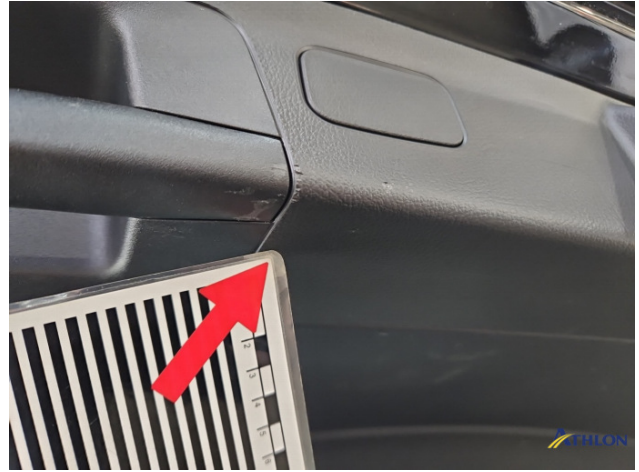
6. Heckdeckelverkleidung
Gebrauchsspuren
