Condizione Relazione

Numero di rapporto:	0000000891634-IT867	Numero di contratto:	772385
Targa:	GL659JD

Mercedes-Benz SPRINTER;Chassis;Diesel;Manual;

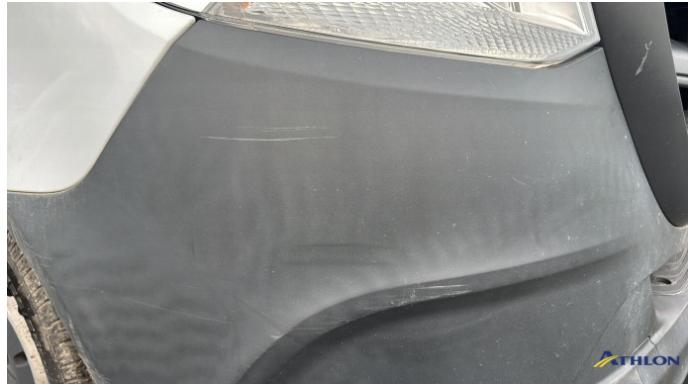
1. paraurti anteriore

Graffio/Rigature

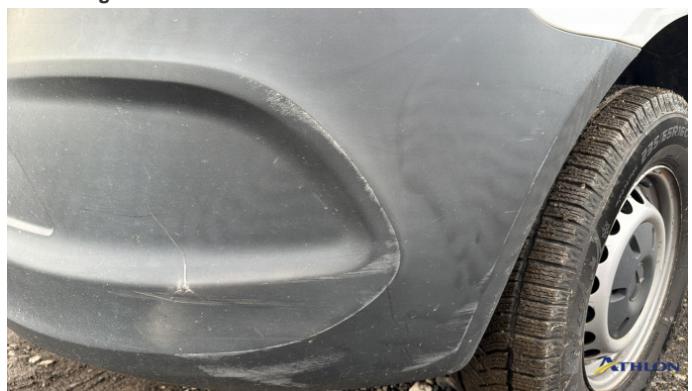
1. paraurti anteriore

Graffio/Rigature

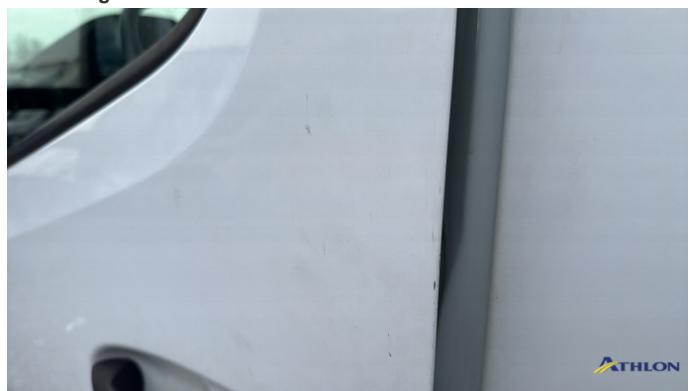
2. porta anteriore - sinistra
Ammaccature/rigonfiamenti

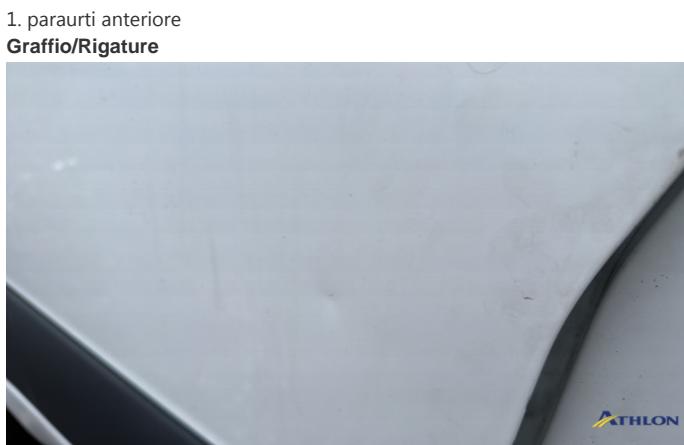
2. porta anteriore - sinistra
Ammaccature/rigonfiamenti

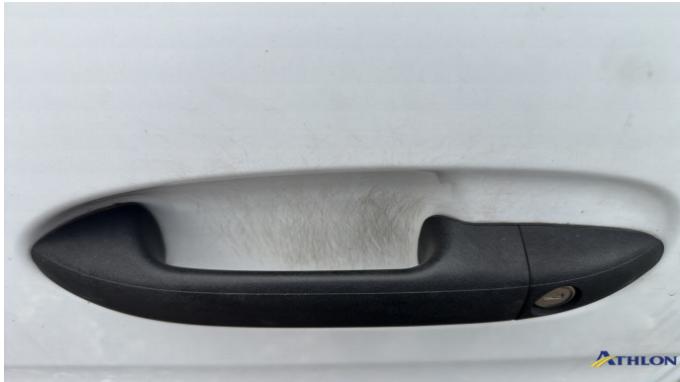
2. porta anteriore - sinistra
Ammaccature/rigonfiamenti

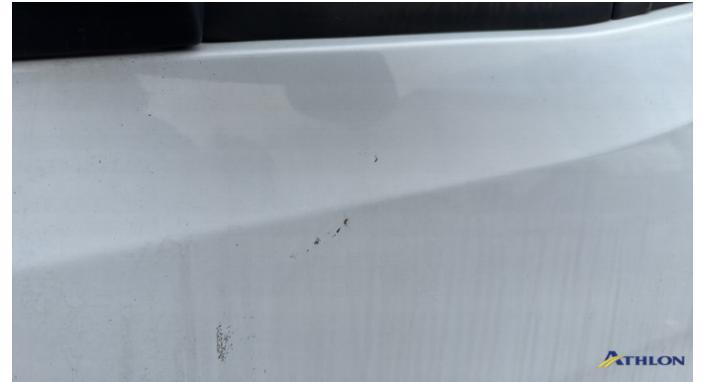
2. porta anteriore - sinistra
Ammaccature/rigonfiamenti

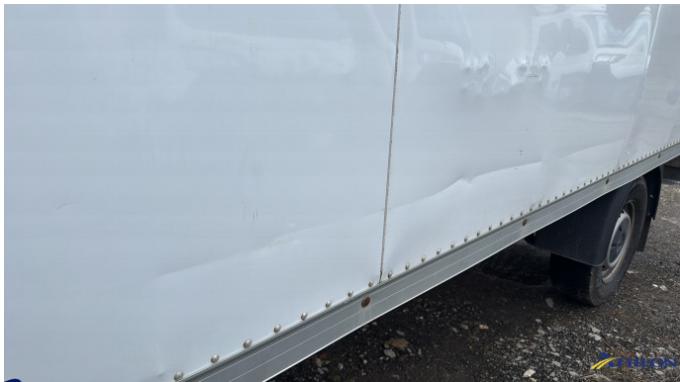
3. porta posteriore - sinistra
Ammaccature/rigonfiamenti

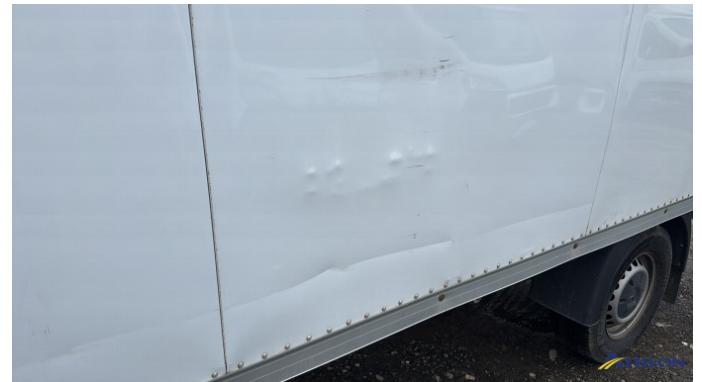
3. porta posteriore - sinistra
Ammaccature/rigonfiamenti

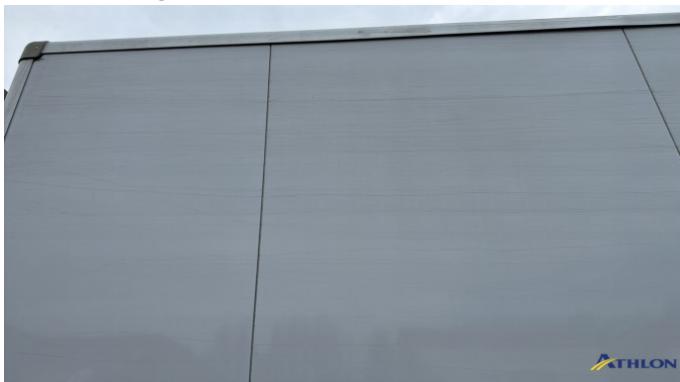
3. porta posteriore - sinistra
Ammaccature/rigonfiamenti

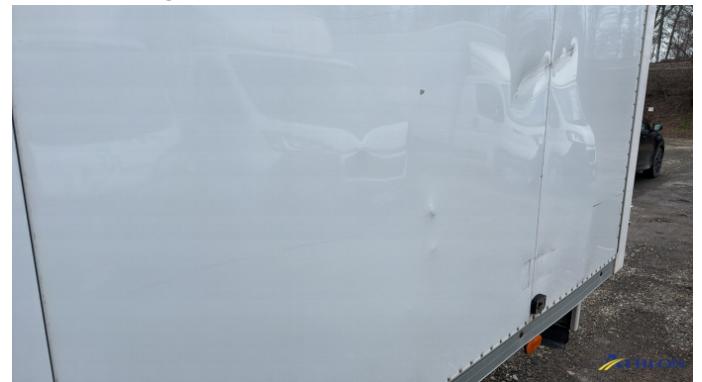
3. porta posteriore - sinistra
Ammaccature/rigonfiamenti

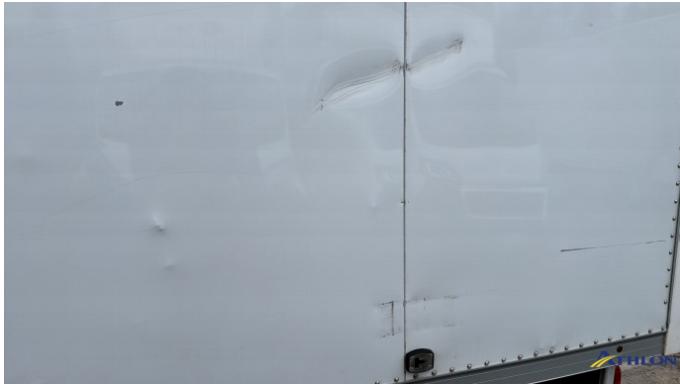
3. porta posteriore - sinistra
Ammaccature/rigonfiamenti

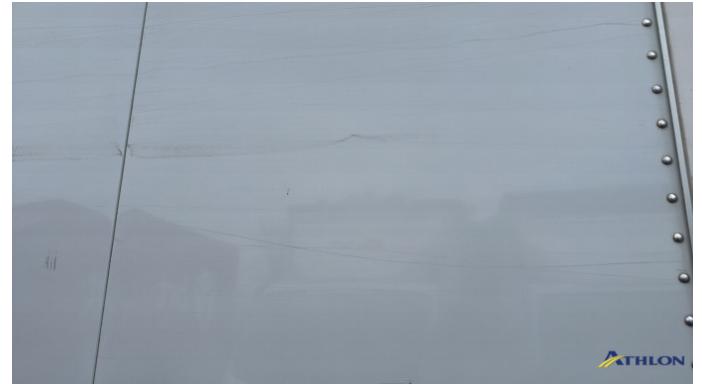
3. porta posteriore - sinistra
Ammaccature/rigonfiamenti

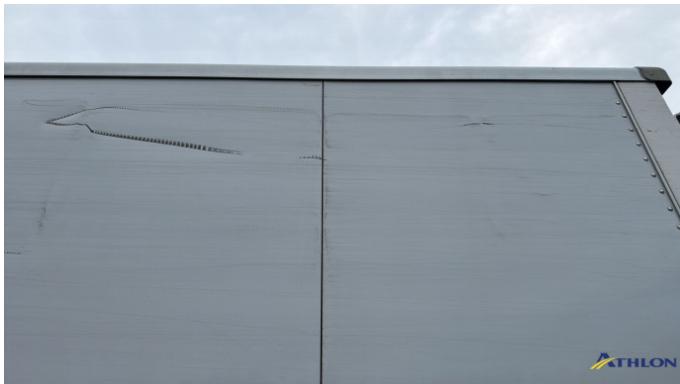
3. porta posteriore - sinistra
Ammaccature/rigonfiamenti

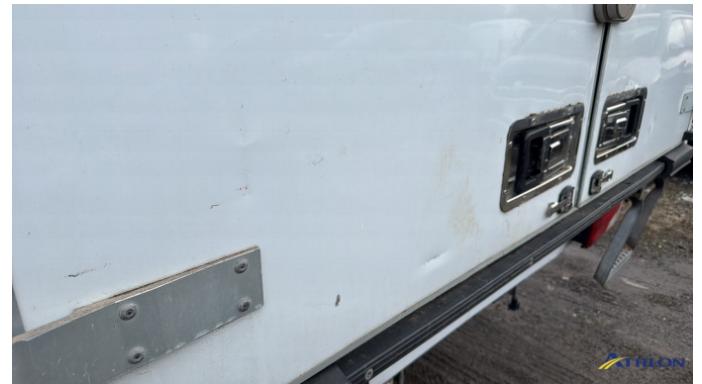
4. portello posteriore
Ammaccature/rigonfiamenti

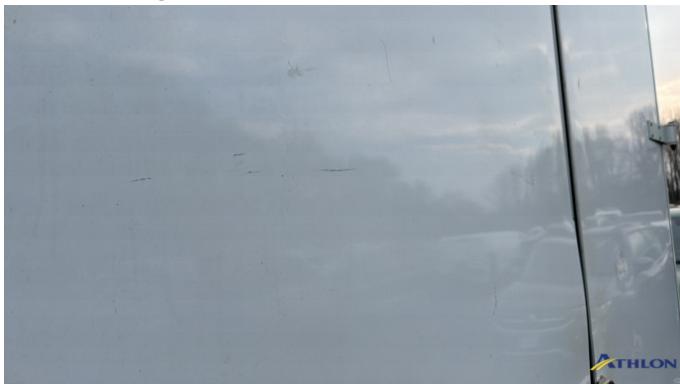
4. portello posteriore
Ammaccature/rigonfiamenti

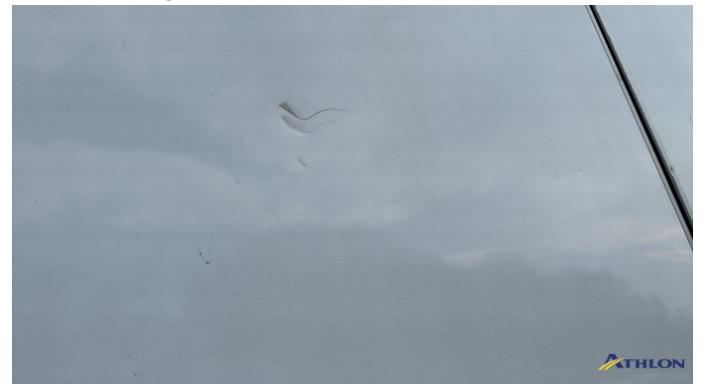
4. portello posteriore
Ammaccature/rigonfiamenti

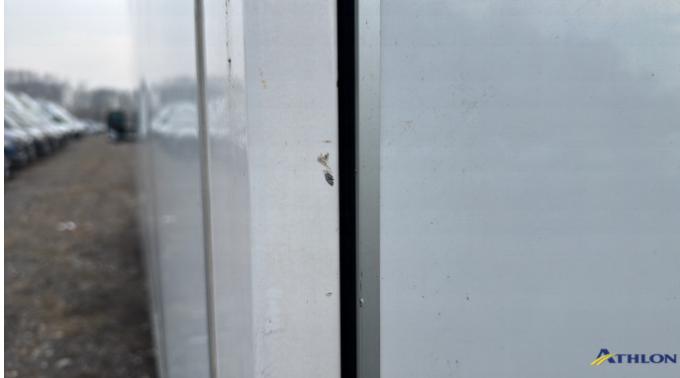
4. portello posteriore
Ammaccature/rigonfiamenti

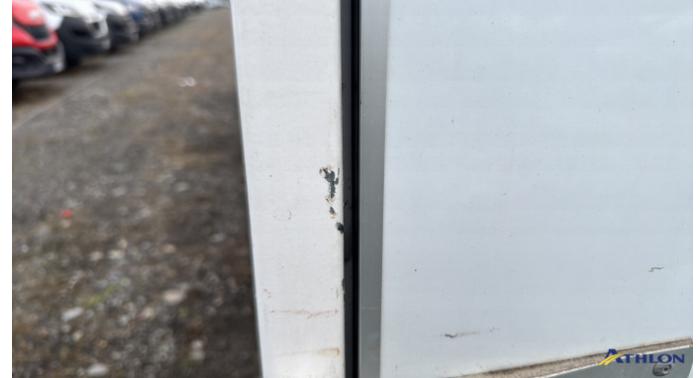
4. portello posteriore
Ammaccature/rigonfiamenti

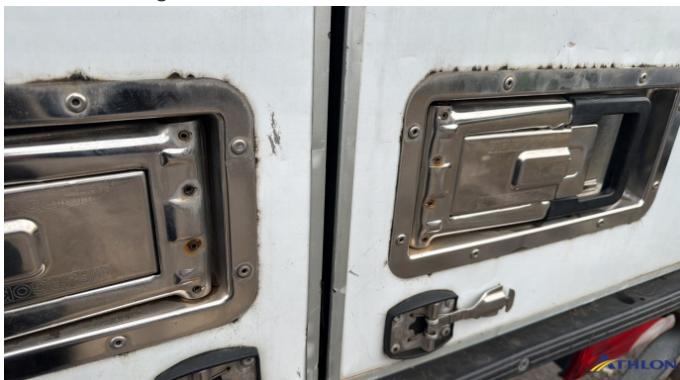
4. portello posteriore
Ammaccature/rigonfiamenti

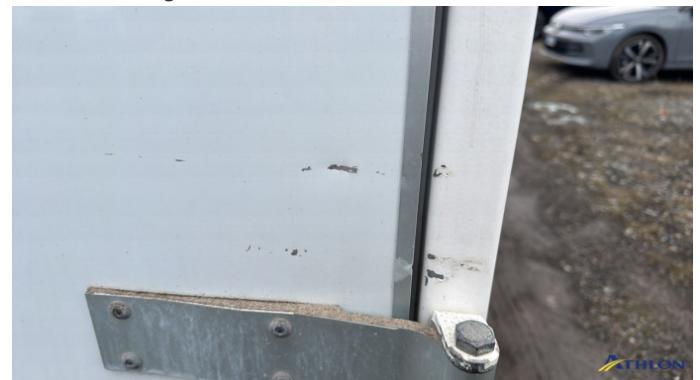
4. portello posteriore
Ammaccature/rigonfiamenti

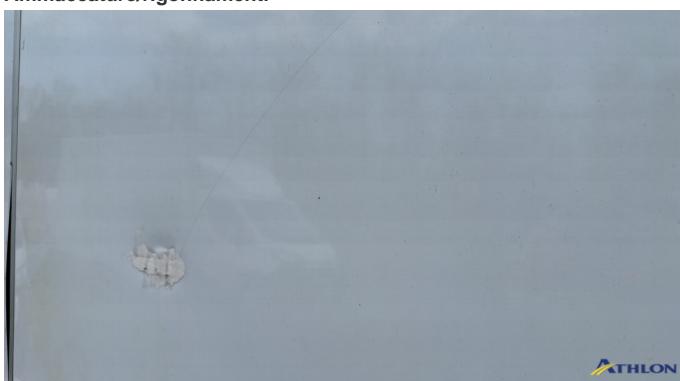
4. portello posteriore
Ammaccature/rigonfiamenti

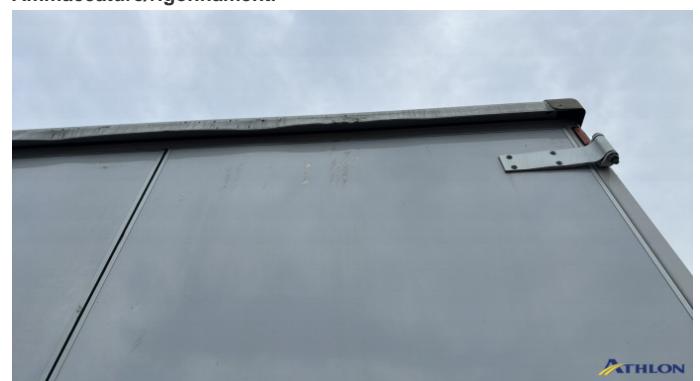
4. portello posteriore
Ammaccature/rigonfiamenti

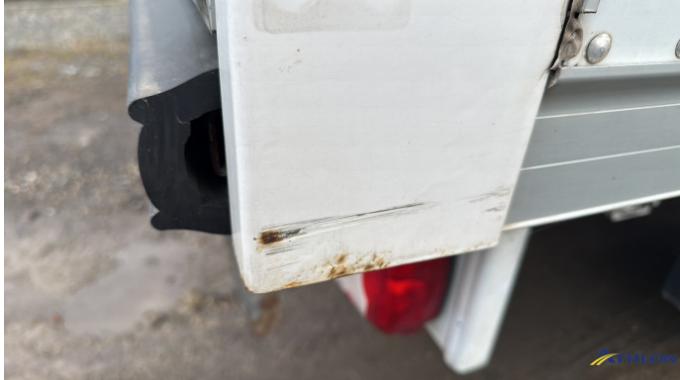
4. portello posteriore
Ammaccature/rigonfiamenti

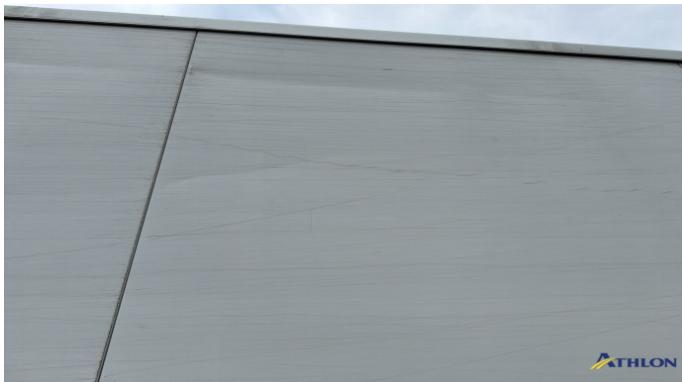
5. porta posteriore - destra
Ammaccature/rigonfiamenti

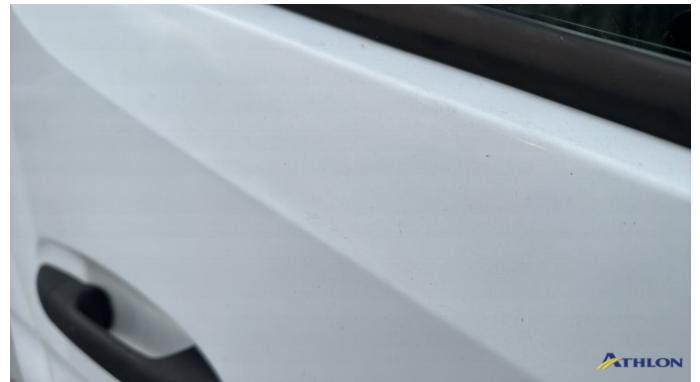
6. porta anteriore - destra
Ammaccature/rigonfiamenti

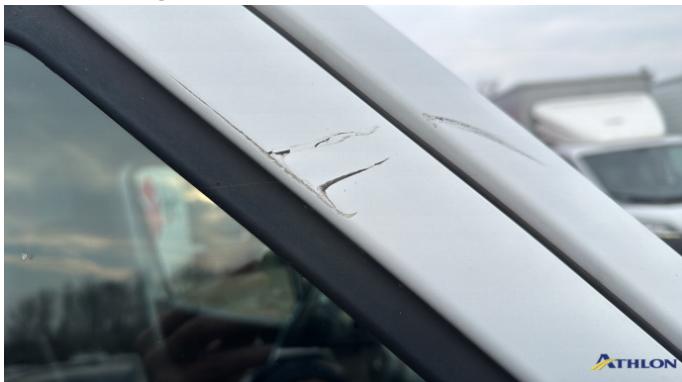
6. porta anteriore - destra
Ammaccature/rigonfiamenti

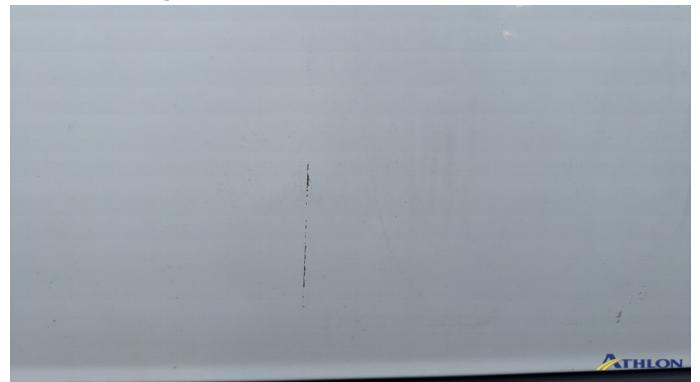
6. porta anteriore - destra
Ammaccature/rigonfiamenti

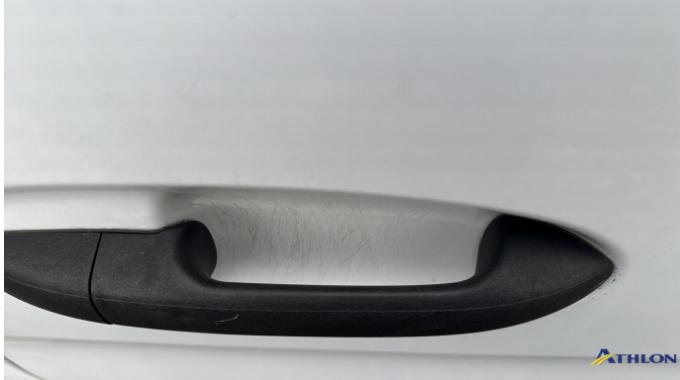
6. porta anteriore - destra
Ammaccature/rigonfiamenti

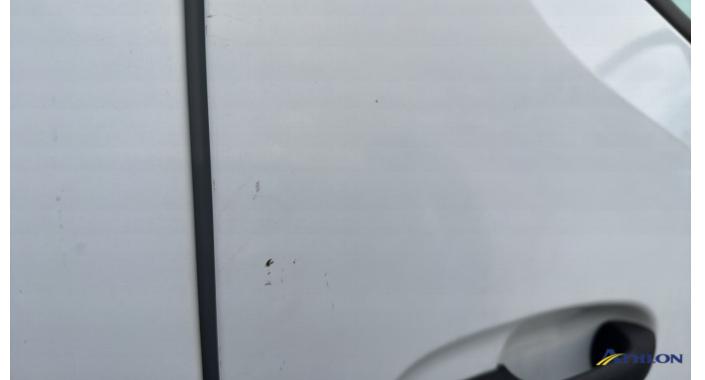
6. porta anteriore - destra
Ammaccature/rigonfiamenti

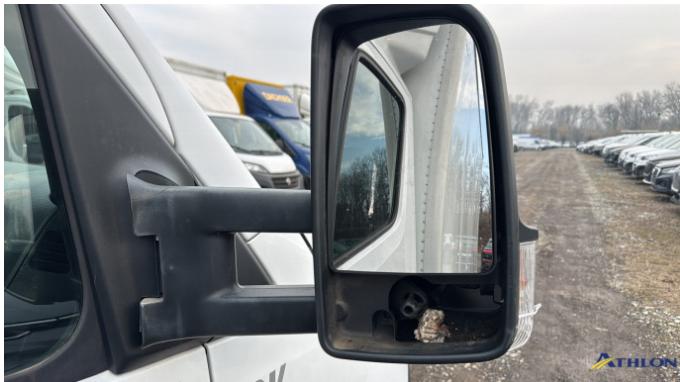
7. retrovisore esterno scatola - destro
Rotto

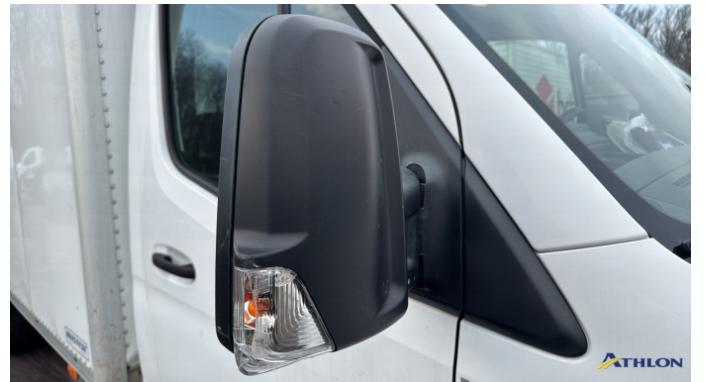
7. retrovisore esterno scatola - destro
Rotto

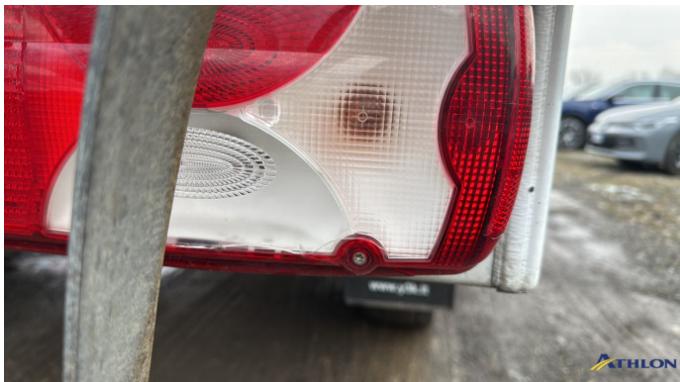
8. fanale posteriore destra
Rotto

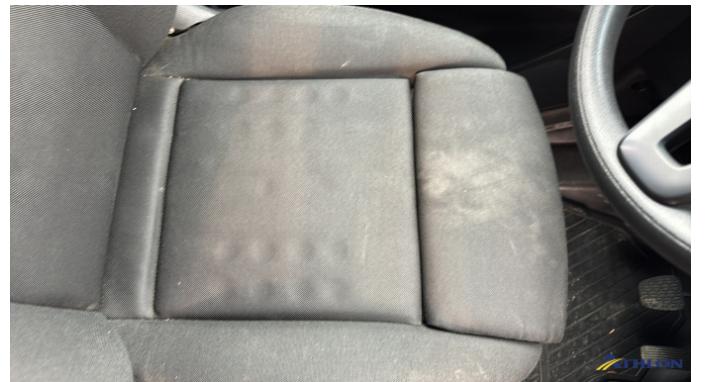
9. selleria
Sporcizia (elevata)

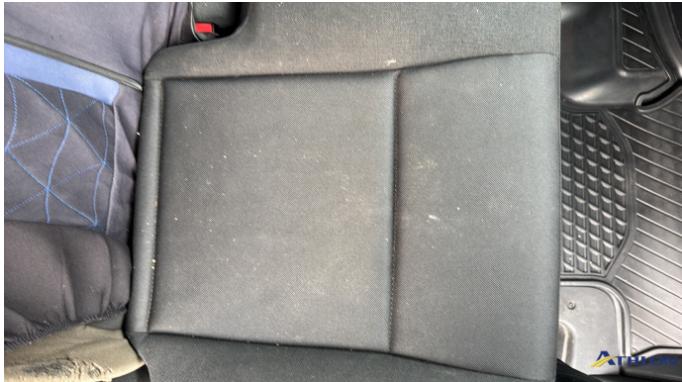
9. selleria
Sporcizia (elevata)

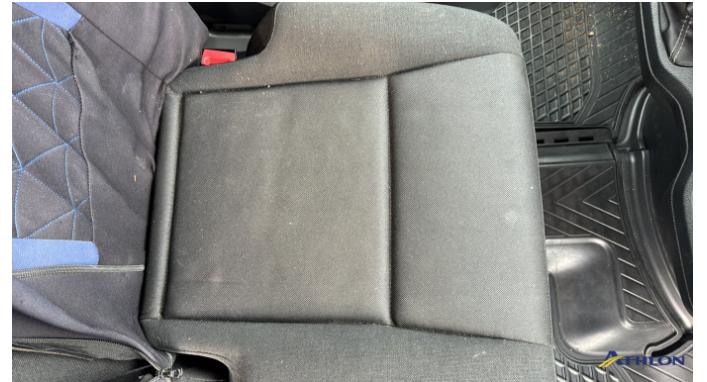
9. selleria
Sporcizia (elevata)
