## Condizione Relazione

Numero di rapporto: 0000000871512-IT867  
Targa: GH174FY

#### Opel Corsa;Hatchback;Electric;Automatic;

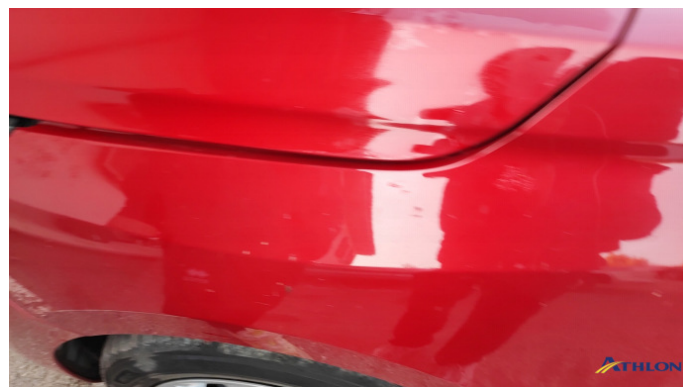
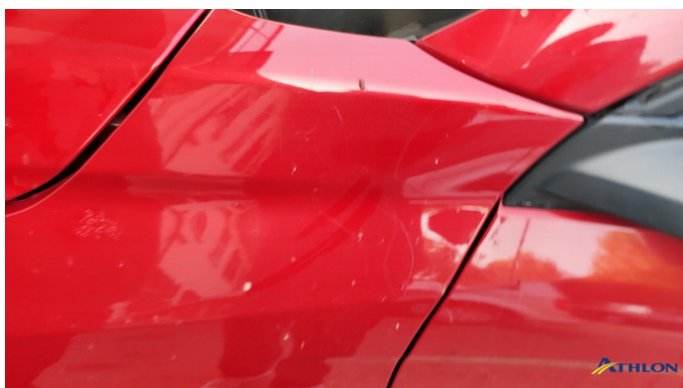
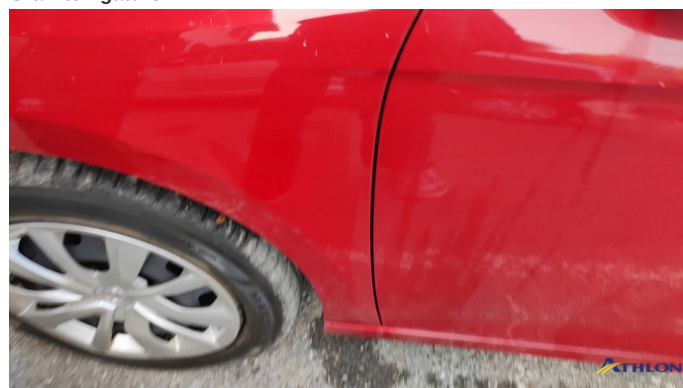
1. parafango anteriore - sinistro  
**Graffio/Rigature**

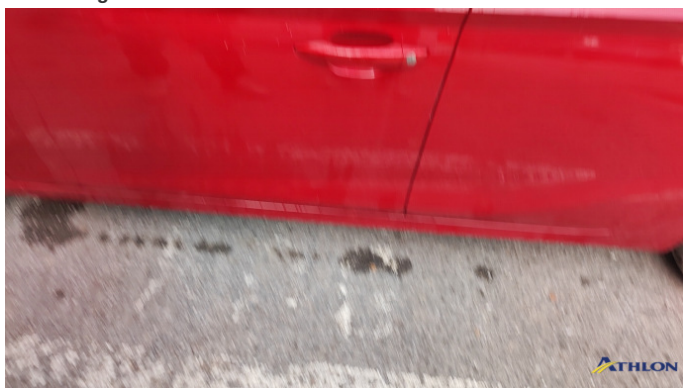
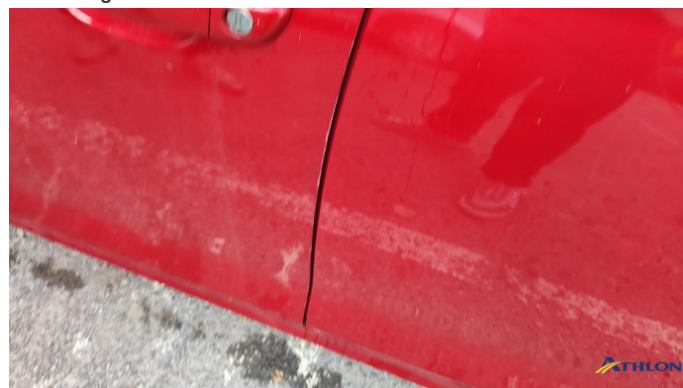
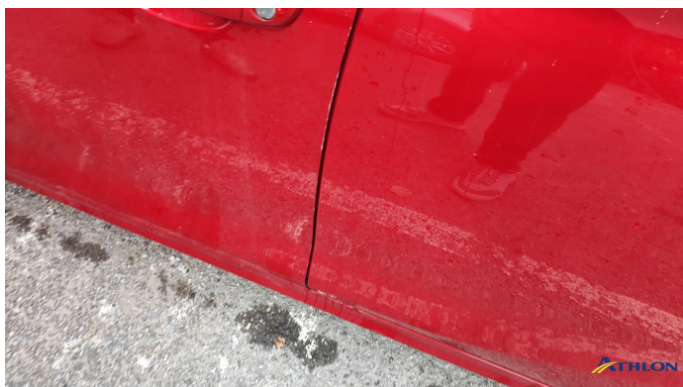
2. porta anteriore - sinistra  
**Graffio/Rigature**

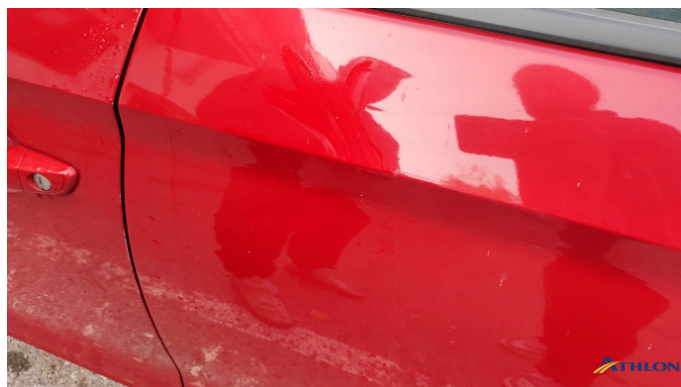
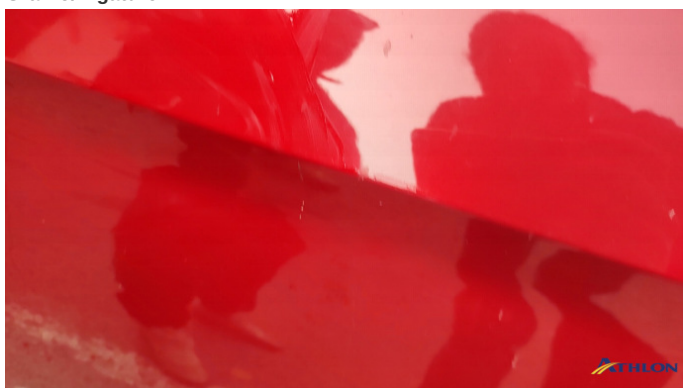
3. porta posteriore - sinistra  
**Graffio/Rigature**

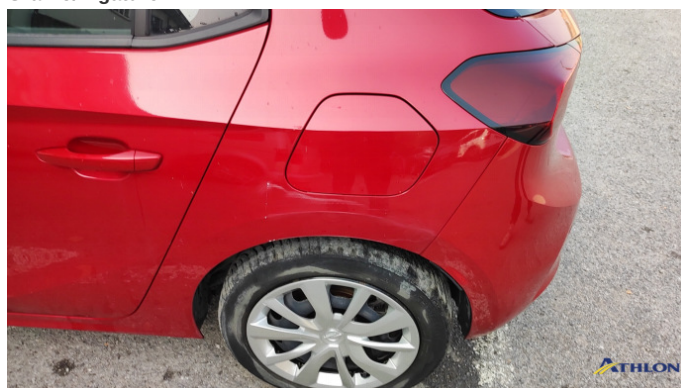
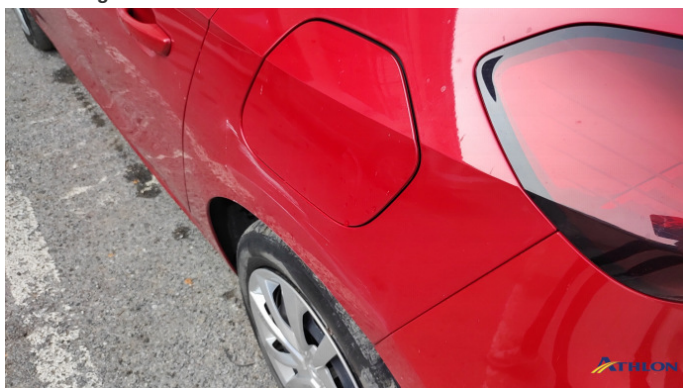
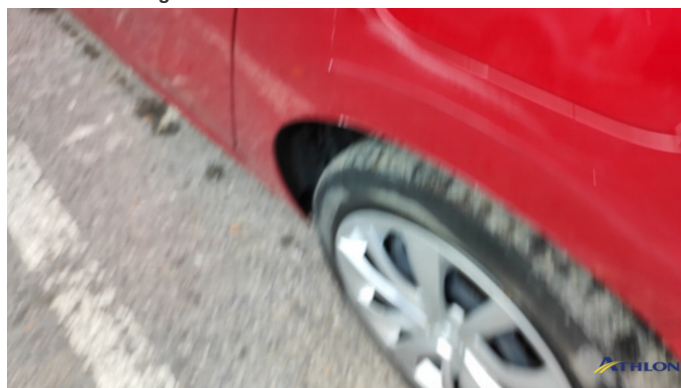
4. parete laterale - posteriore - sinistra  
**Ammaccature/rigonfiamenti**

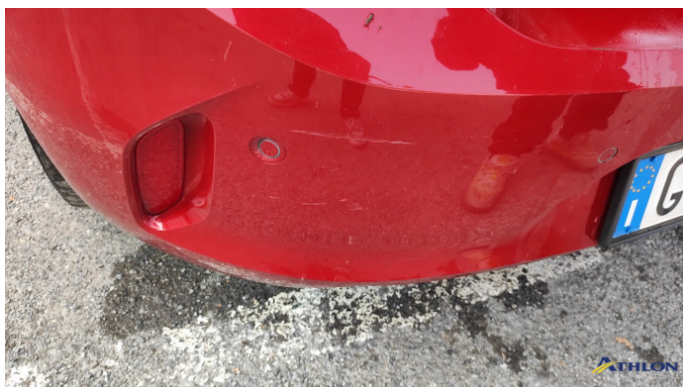
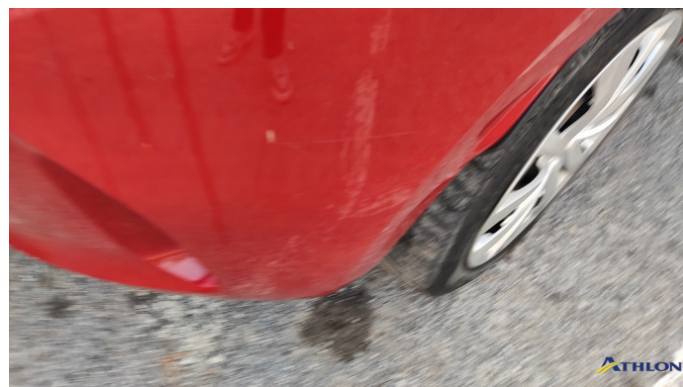
5. paraurti posteriore  
**Graffio/Rigature**

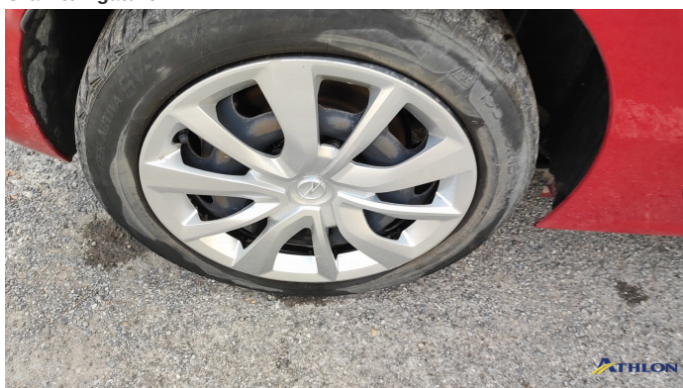
6. cerchione posteriore - destra  
**Graffio/Rigature**

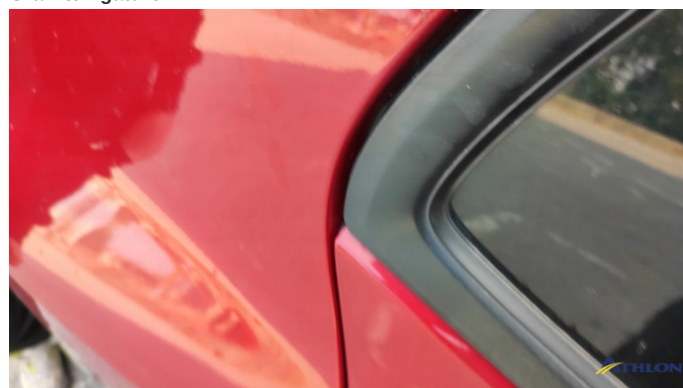
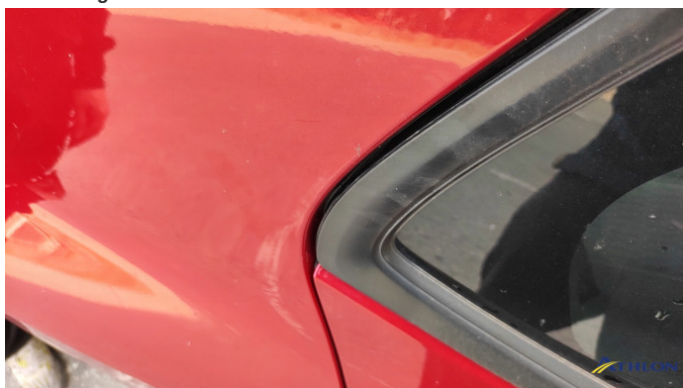
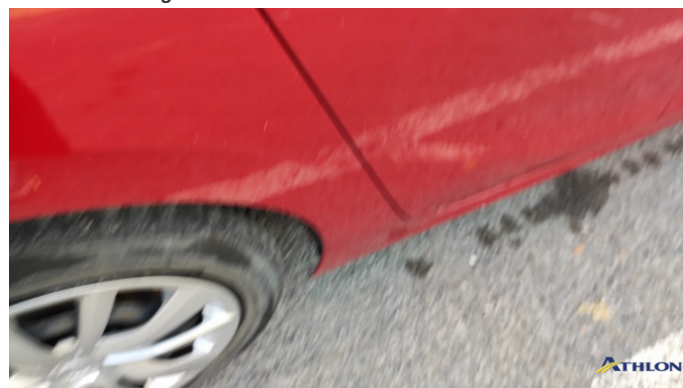
7. parete laterale - posteriore - destra  
**Ammaccature/rigonfiamenti**

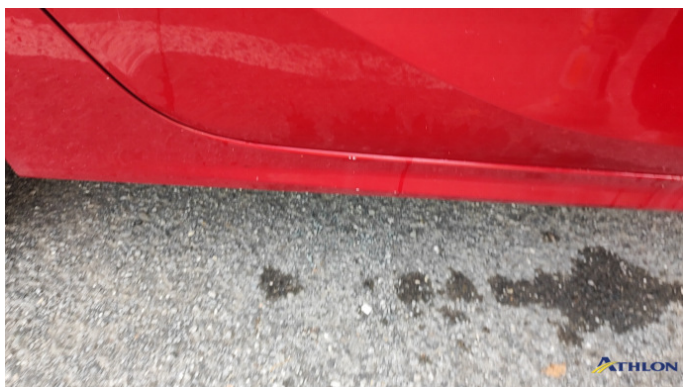
8. sottoporta - destra  
**Graffio/Rigature**

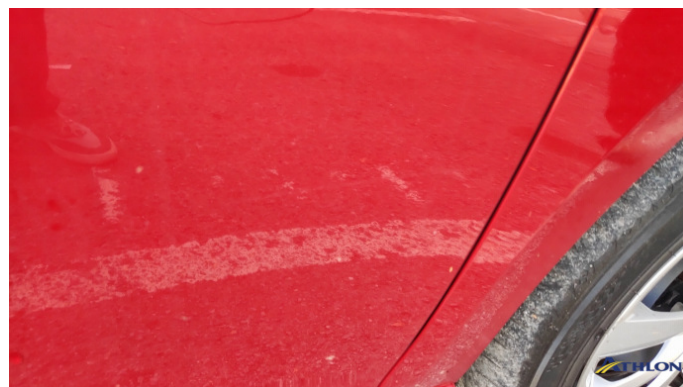
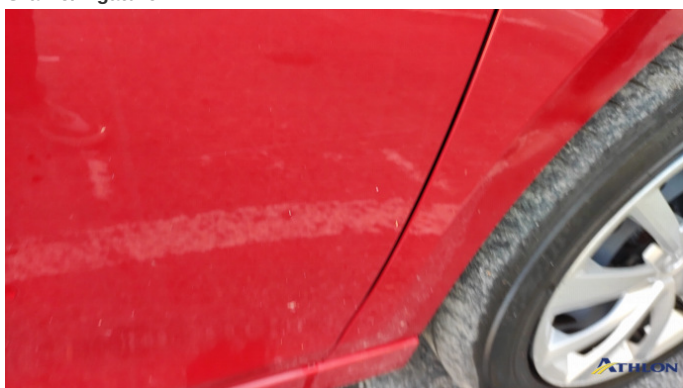
9. porta anteriore - destra  
**Graffio/Rigature**

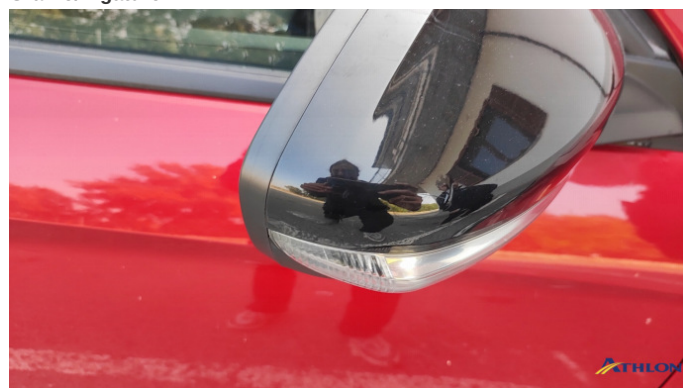
10. retrovisore esterno scatola - destro  
**Graffio/Rigature**

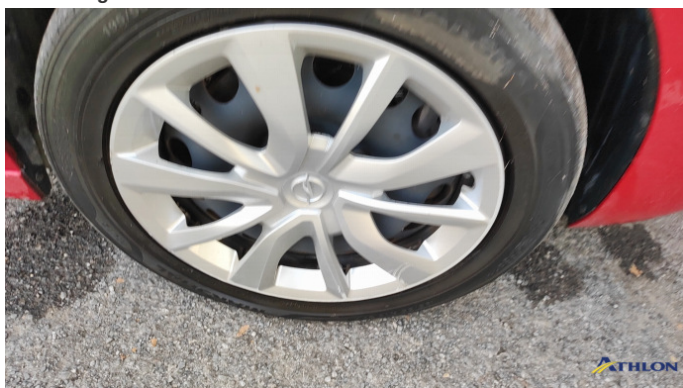
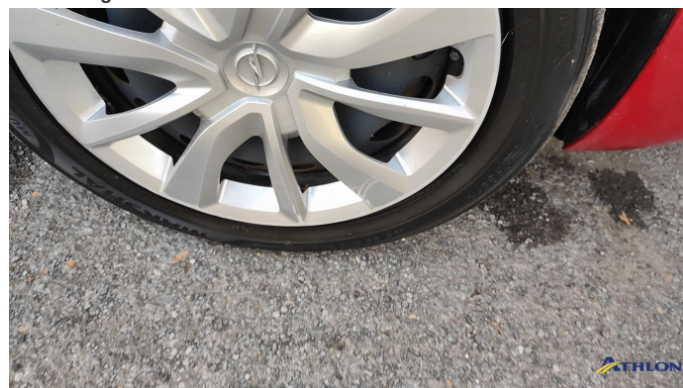
11. cerchione anteriore - destra  
**Graffio/Rigature**

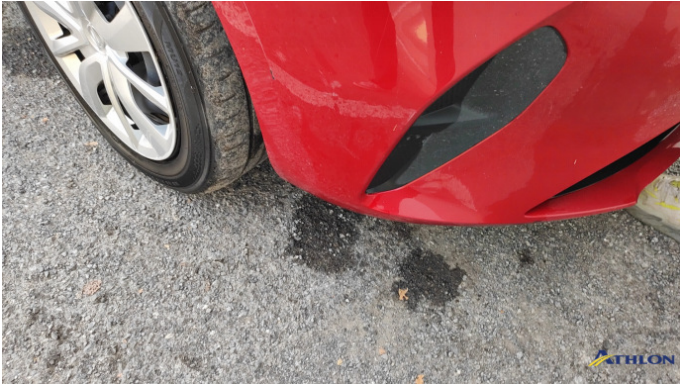
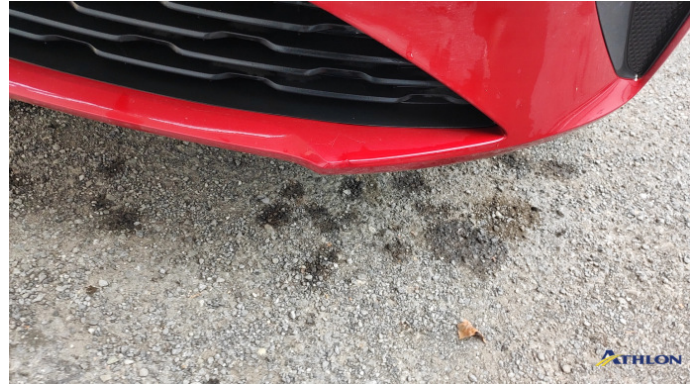
12. paraurti anteriore  
**Graffio/Rigature**

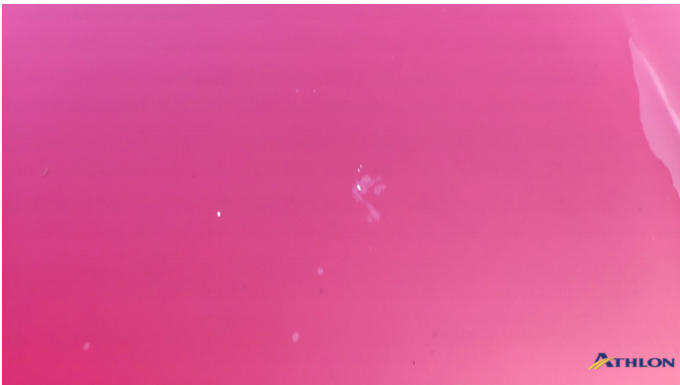
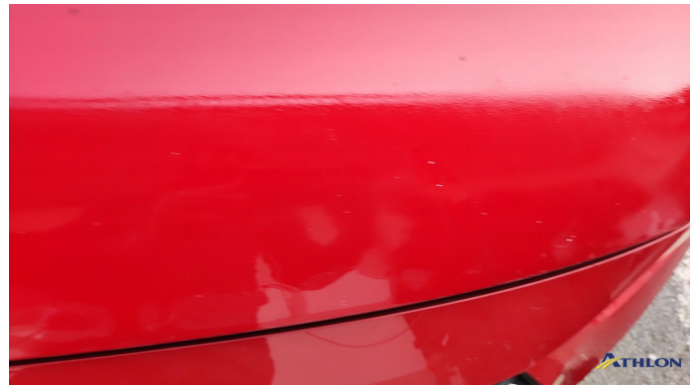
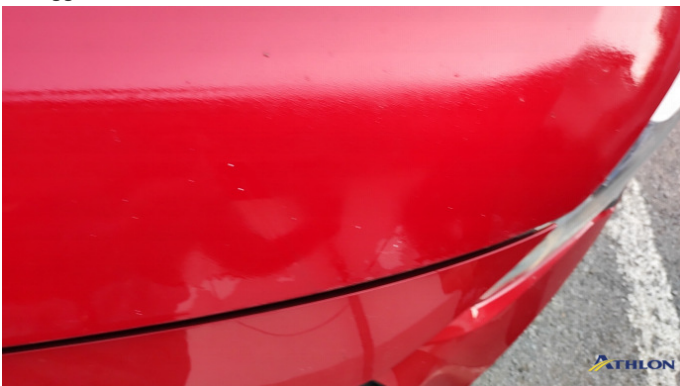
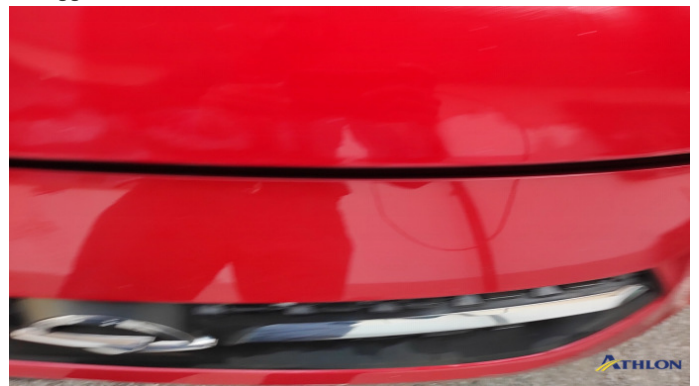
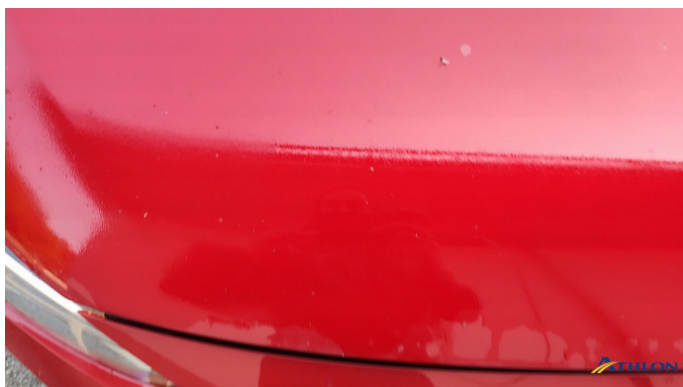
13. cofano  
**Scheggiatura**

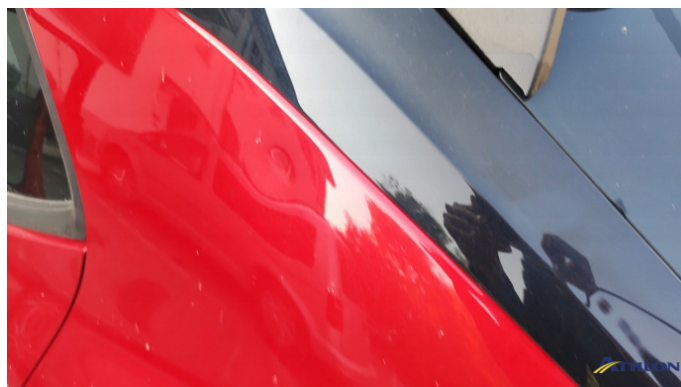
14.) parete laterale - posteriore - sinistra | Ammacature/rigonfiamenti

14. parete laterale - posteriore - sinistra  
**Ammaccature/rigonfiamenti**

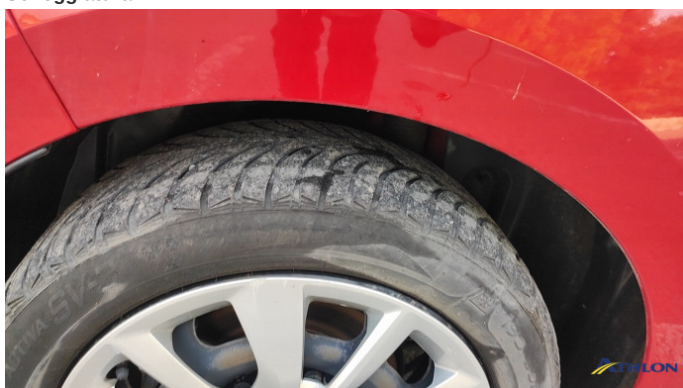
16.) Pneumatico posteriore - destro | Usura

16. Pneumatico posteriore - destro  
**Usura**

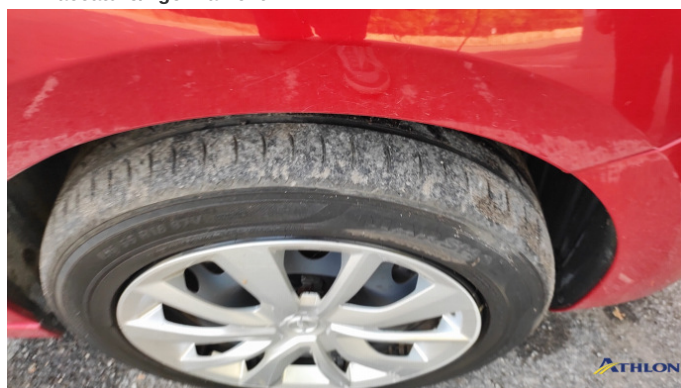
17.) pneumatico anteriore - destro | Usura

17. pneumatico anteriore - destro  
**Usura**

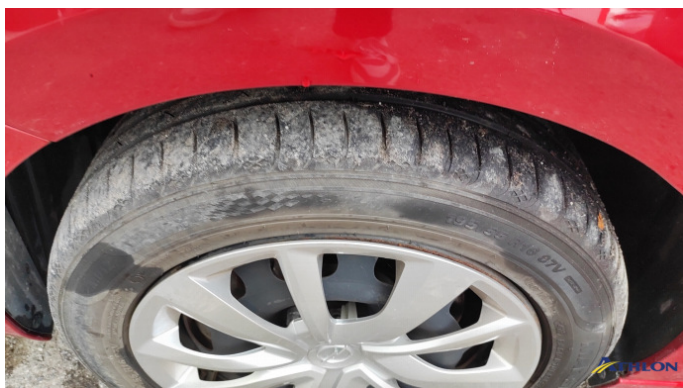
18.) pneumatico anteriore - sinistro | Usura

18. pneumatico anteriore - sinistro  
**Usura**

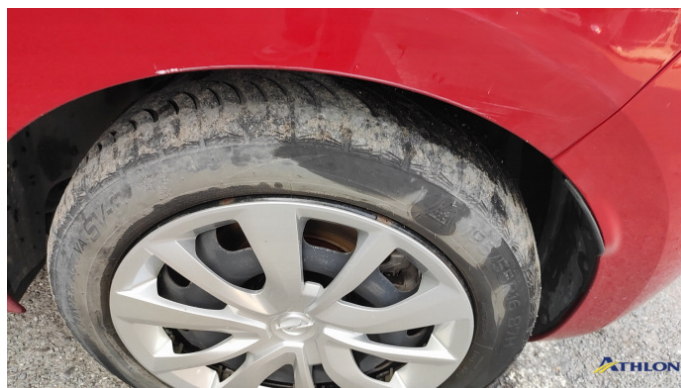
19.) Pneumatico posteriore - sinistro | Usura

19. Pneumatico posteriore - sinistro  
**Usura**
