## Athlon Verkaufsexpertise

| <b>Berichtsnummer :</b> | <b>0000000940891-DE949</b> | | |
| <b>Amtl. Kennzeichen :</b> | <b>FR-CB 255</b> | | |

#### Mercedes-Benz GLA .

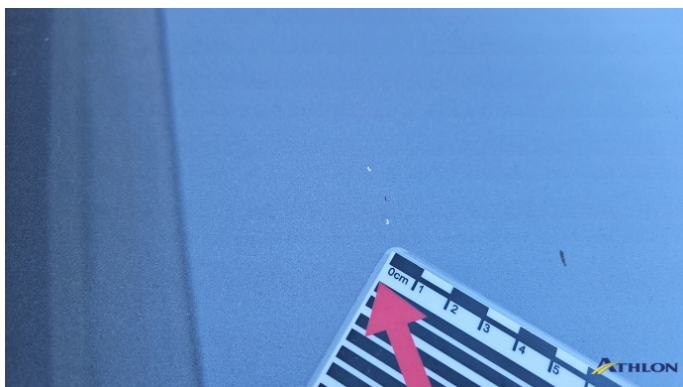
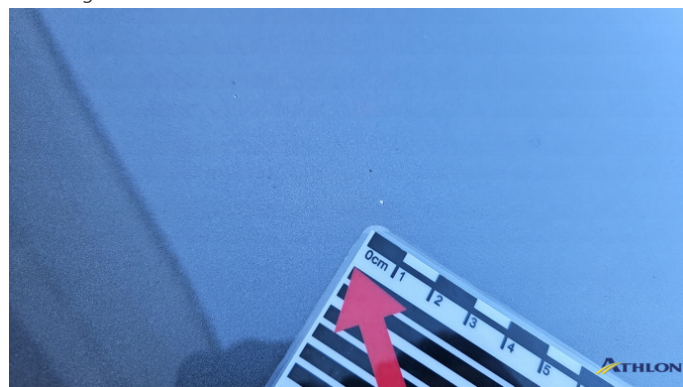
| 1. | Motorhaube | Steinschlag |

1. Motorhaube  
Steinschlag

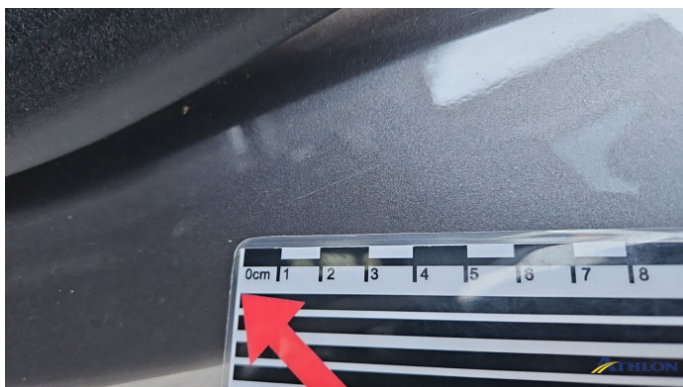
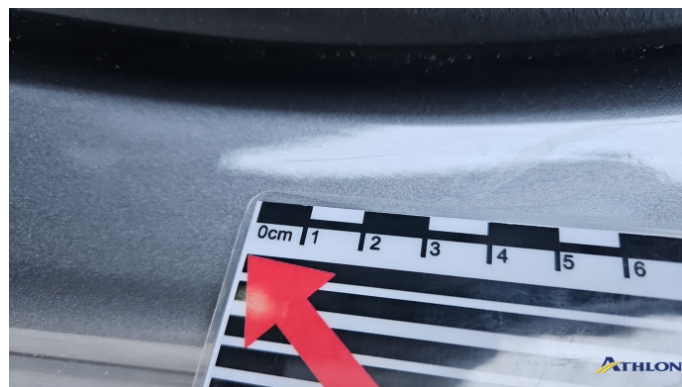
| 2. | Türeinstieg Hinten - Links | Kratzer |

2. Türeinstieg Hinten - Links  
**Kratzer**

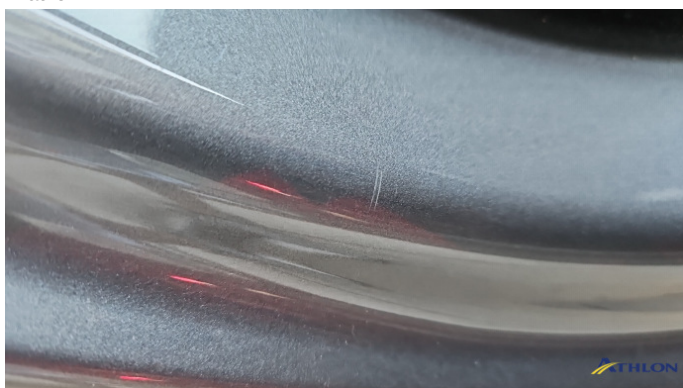
| 3. | Türeinstieg Vorne - Rechts | Kratzer |

3. Türeinstieg Vorne - Rechts  
**Kratzer**

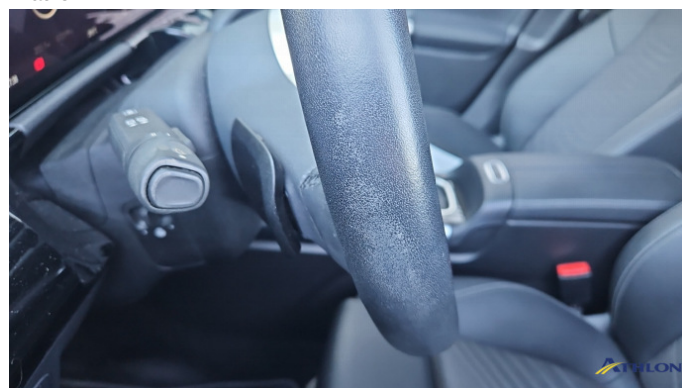
| 4. | Lenkrad (leder) | Gebrauchsspuren |

4. Lenkrad (leder)  
**Gebrauchsspuren**

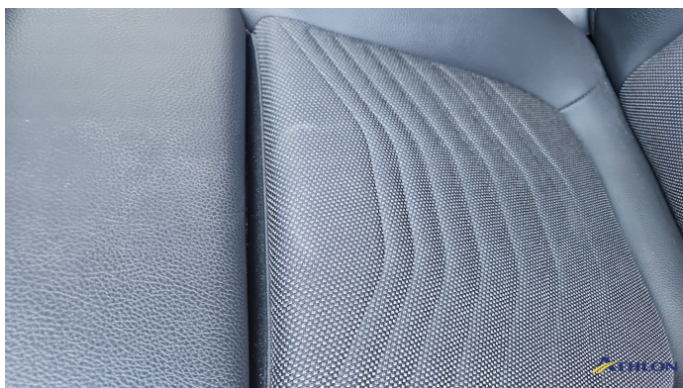
| 5. | Sitz - Vorne - Links: Kissen | Verschmutzt (mittel) |

5. Sitz - Vorne - Links: Kissen  
**Verschmutzt (mittel)**

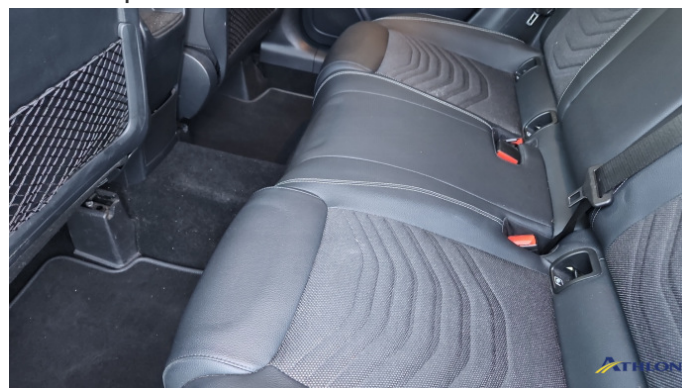
| 6. | Sitzbank - Hinten: Kissen | Verformt (leicht) |

6. Sitzbank - Hinten: Kissen  
**Verformt (leicht)**
