Athlon Verkaufsexpertise

| Berichtsnummer : | 0000000885972-DE949 | | |
| Amtl. Kennzeichen : | NE-TC 37 | | |

Mercedes-Benz GLC .

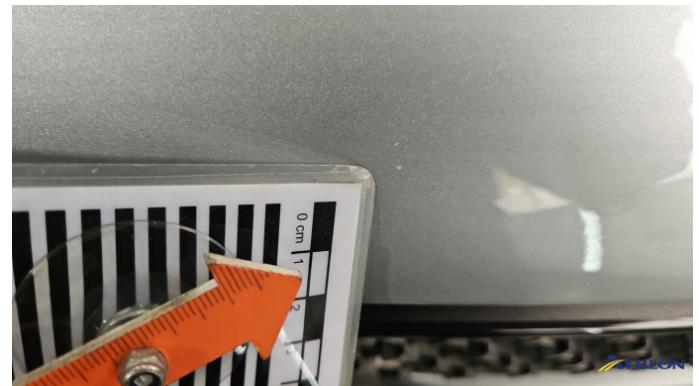
| 1. Motorhaube | Steinschlag |

1. Motorhaube
Steinschlag

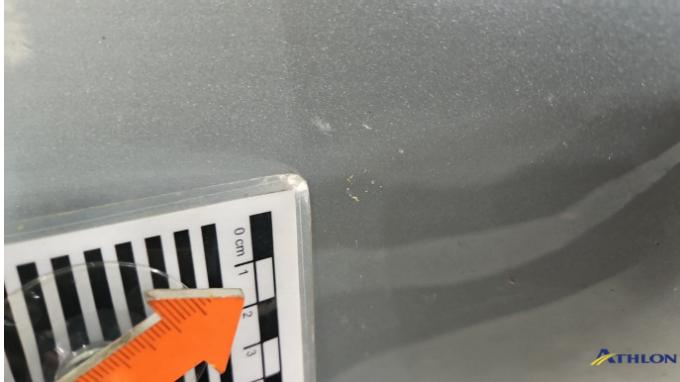
| 2. Stoßfänger Vorne | Steinschlag |

2. Stoßfänger Vorne
Steinschlag

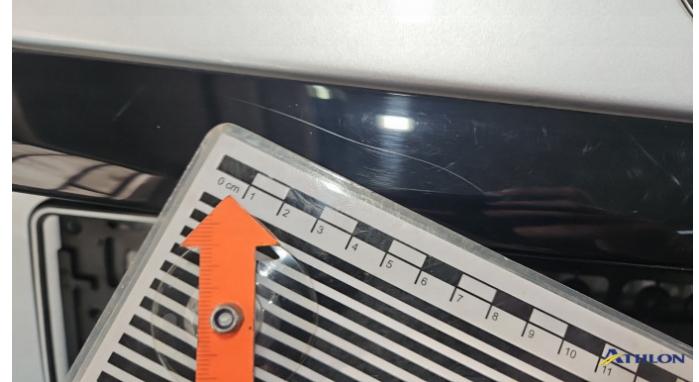
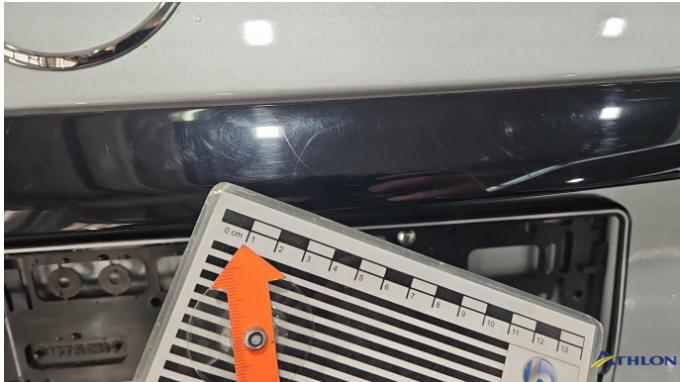
| 3. Heckklappe | Kratzer |

3. Heckklappe
Kratzer

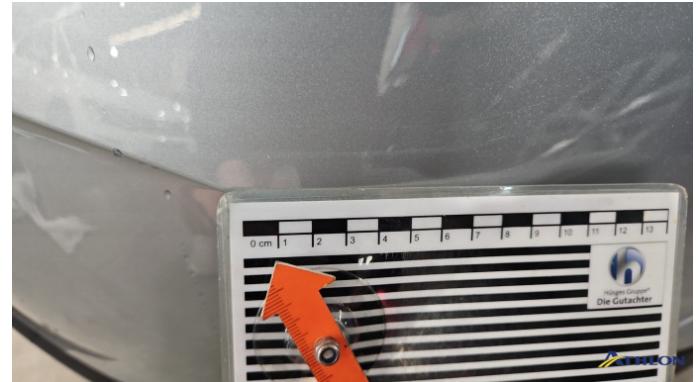
| 4. Stoßfänger Hinten | Kratzer |

4. Stoßfänger Hinten
Kratzer

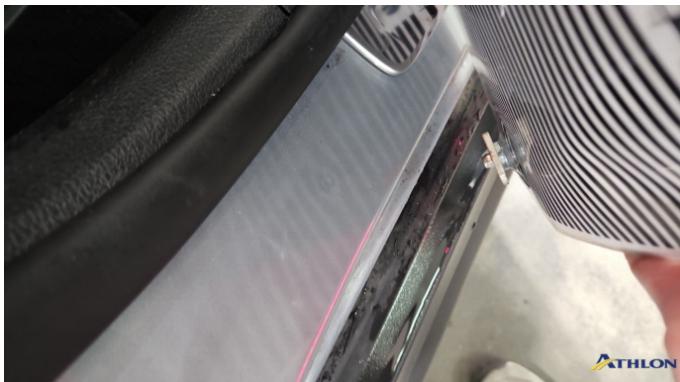
| 5. Türeinstieg Vorne - Rechts | Verformt (leicht) |

5. Türeinstieg Vorne - Rechts
Verformt (leicht)

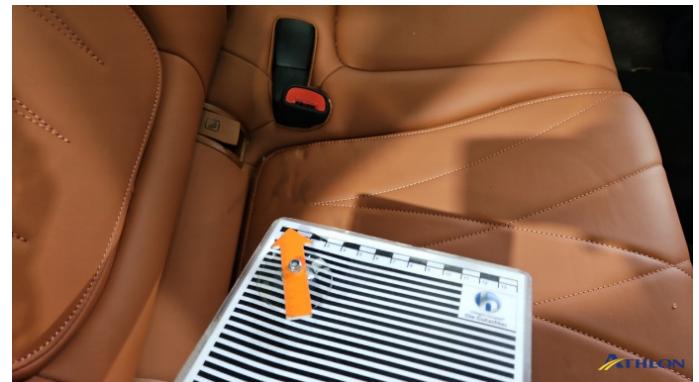
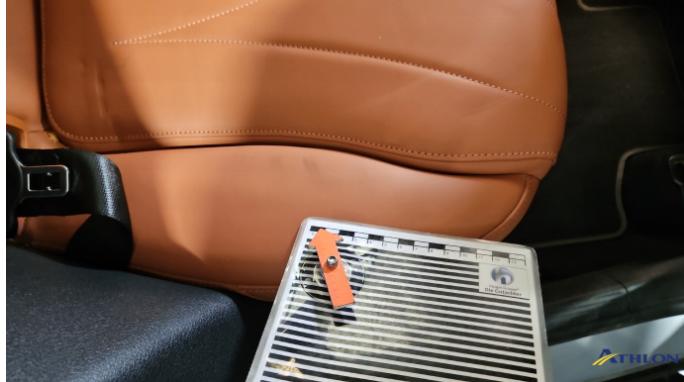
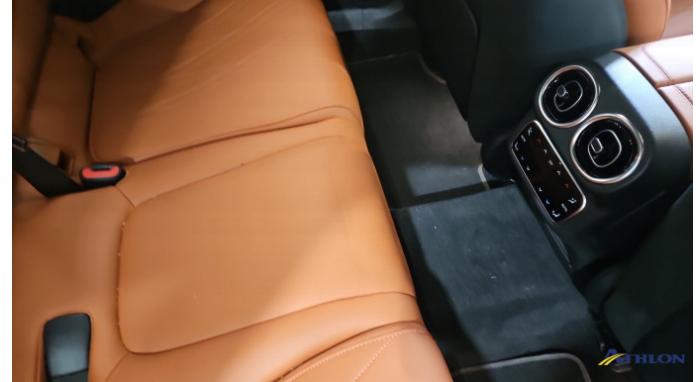
| 6. Sitzbank - Hinten | Gebrauchsspuren |

6. Sitzbank - Hinten
Gebrauchsspuren
