## Athlon Verkaufsexpertise

| <b>Berichtsnummer :</b> | <b>0000000940447-DE949</b> | | |
| <b>Amtl. Kennzeichen :</b> | <b>LEV-RN 147</b> | | |

#### Skoda Octavia Combi .

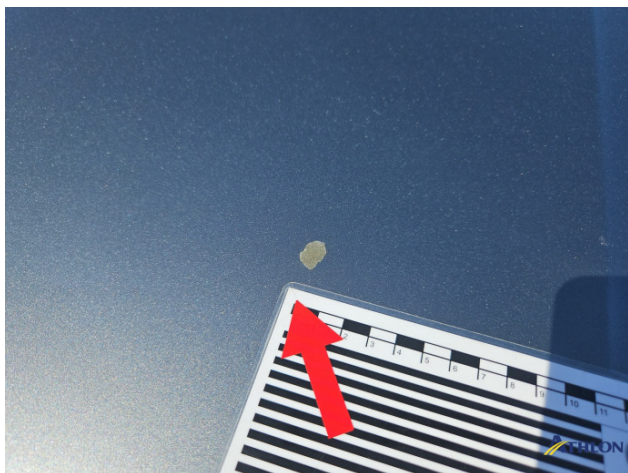
| Bauteil | Schaden |
|---|---|
| 1. Motorhaube | Umweltschaden |

1. Motorhaube  
Umweltschaden

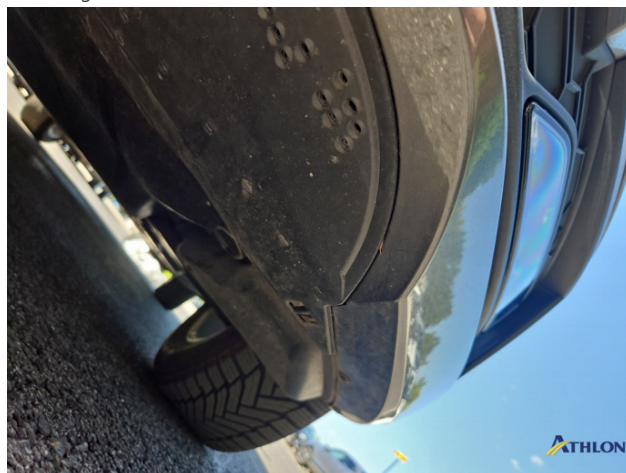
| Bauteil | Schaden |
|---|---|
| 2. Stoßfänger Vorne | Kratzer |

2. Stoßfänger Vorne  
Kratzer

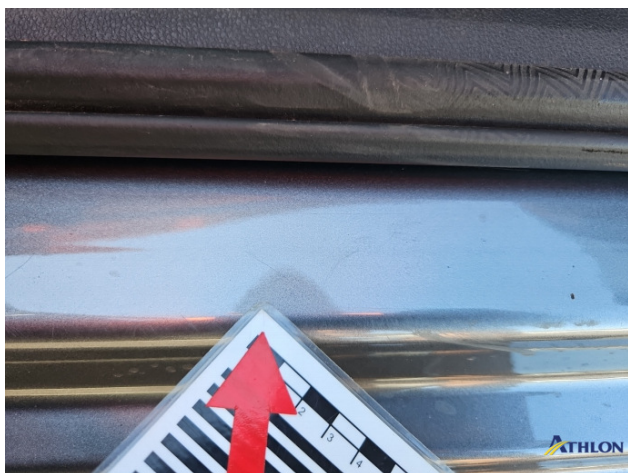
| Bauteil | Schaden |
|---|---|
| 3. Türeinstieg Vorne - Links | Kratzer |

3. Türeinstieg Vorne - Links  
**Kratzer**

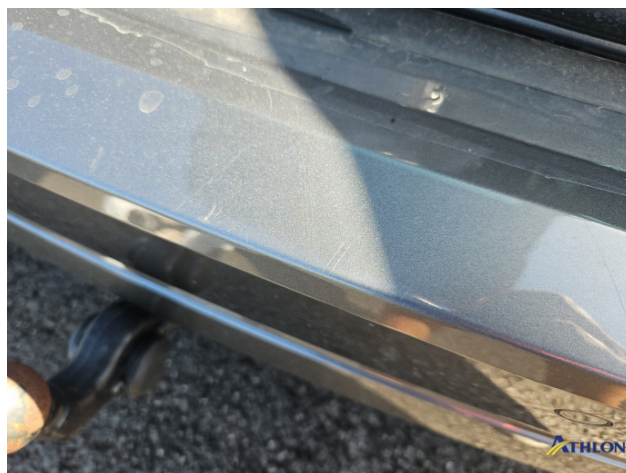
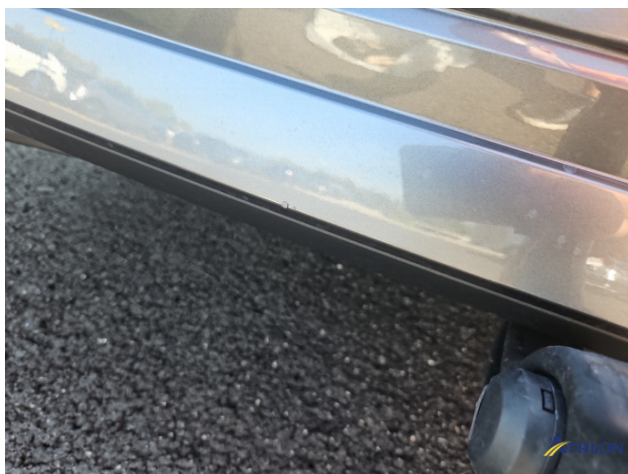
| Bauteil | Schaden |
|---|---|
| 4. Stoßfänger Hinten | Kratzer |

4. Stoßfänger Hinten  
**Kratzer**

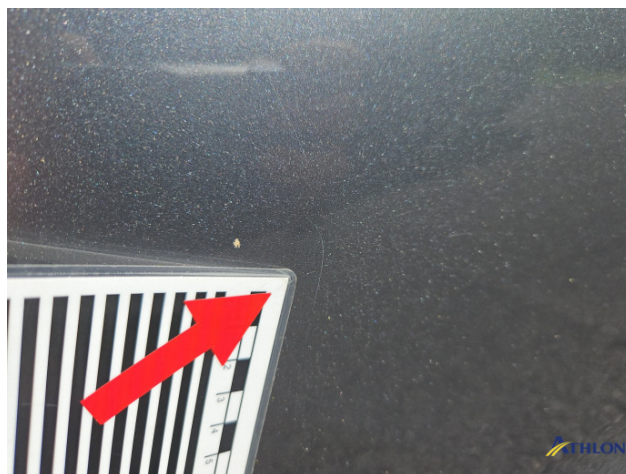
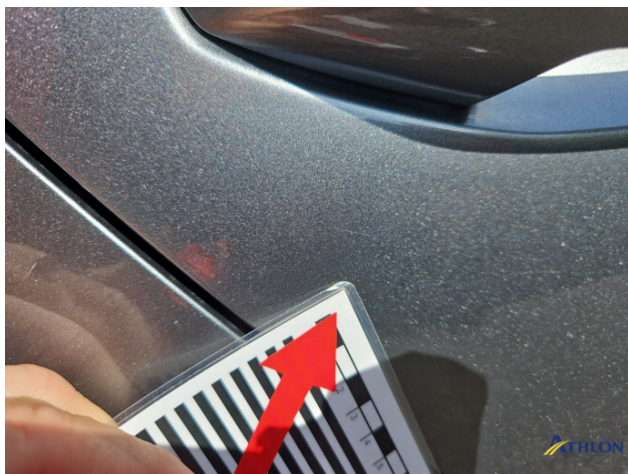
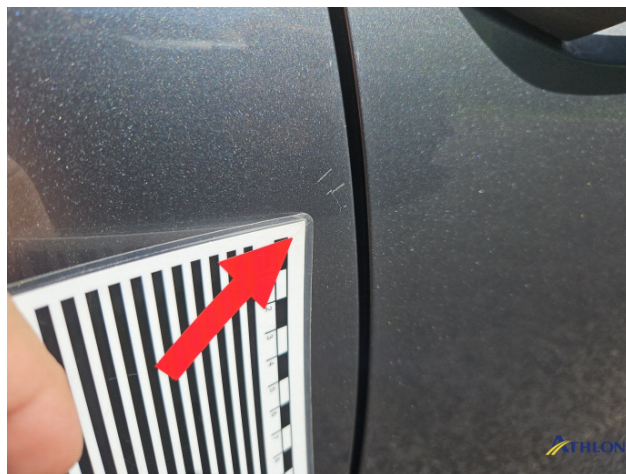
| Bauteil | Schaden |
|---|---|
| 5. Tür Hinten - Rechts | Kratzer |

5. Tür Hinten - Rechts  
**Kratzer**

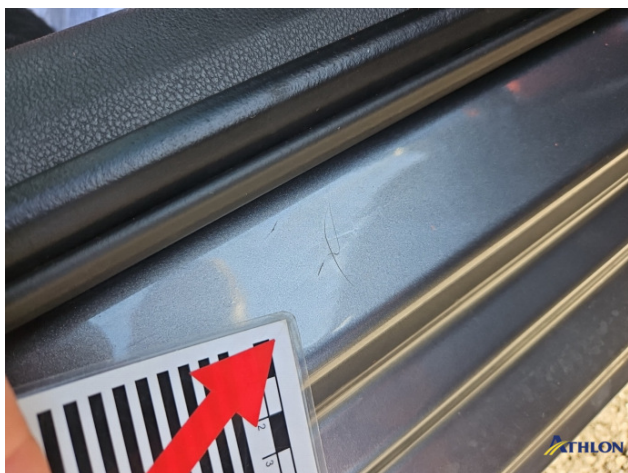
| Bauteil | Schaden |
|---|---|
| 6. Türeinstieg Hinten - Rechts | Kratzer |

6. Türeinstieg Hinten - Rechts  
**Kratzer**

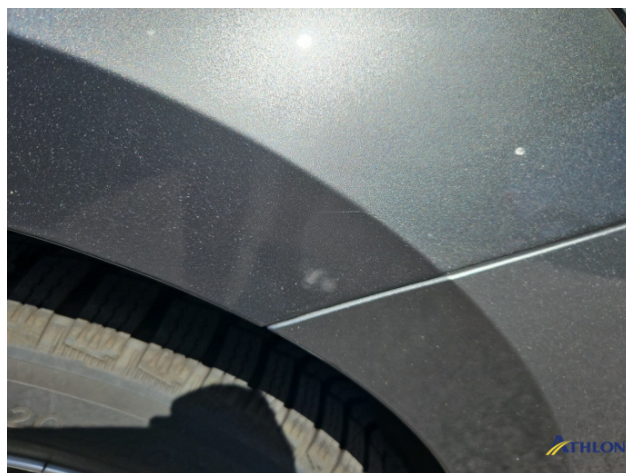
| Bauteil | Schaden |
|---|---|
| 7. Kotflügel Vorne - Rechts | Kratzer |

7. Kotflügel Vorne - Rechts  
**Kratzer**

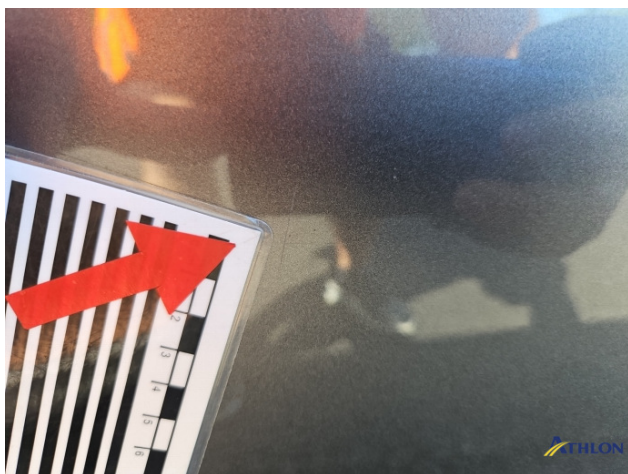
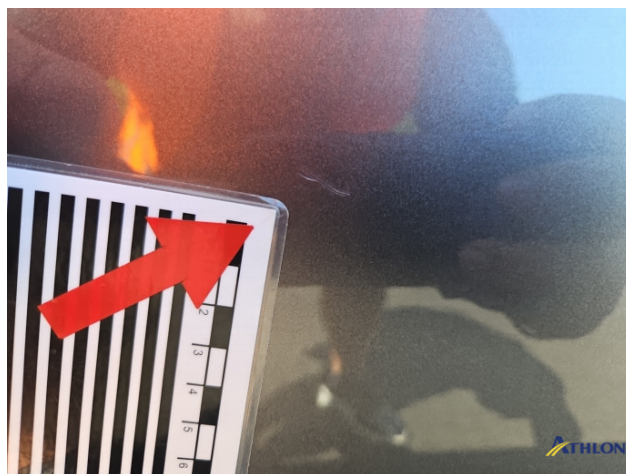
| Bauteil | Schaden |
|---|---|
| 8. Tür Vorne - Links | Kratzer |

8. Tür Vorne - Links  
**Kratzer**

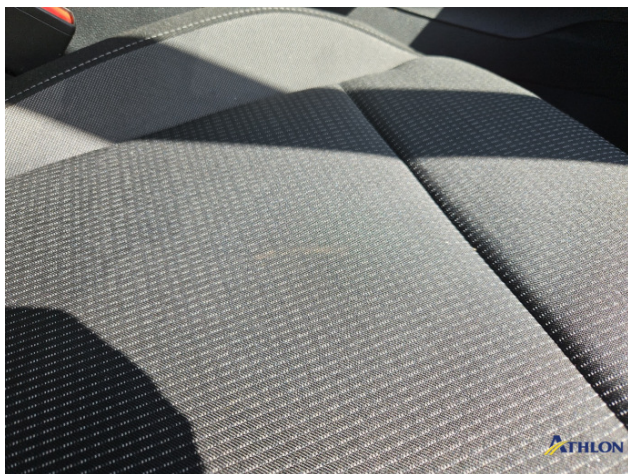
| Bauteil | Schaden |
|---|---|
| 10. Sitz Vorne Rechts | Verschmutzt (mittel) |

10. Sitz Vorne Rechts  
**Verschmutzt (mittel)**
