Athlon Verkaufsexpertise

Kunde :	Athlon Germany KD	Vertragsnummer :	12220024
Berichtsnummer :	0000000908081-DE949		
Amtl. Kennzeichen :	BO-QY 4702

Opel Mokka .

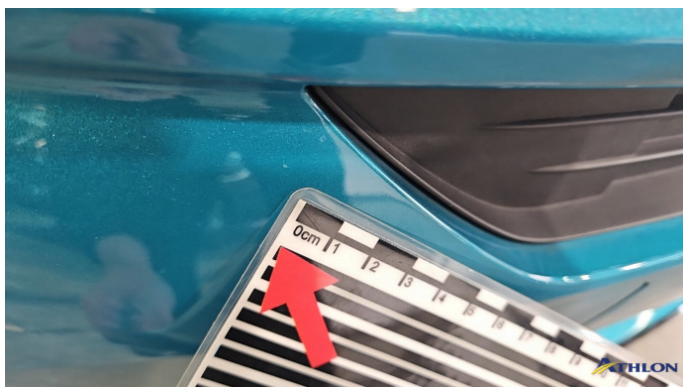
1. Stoßfänger Vorne
Steinschlag

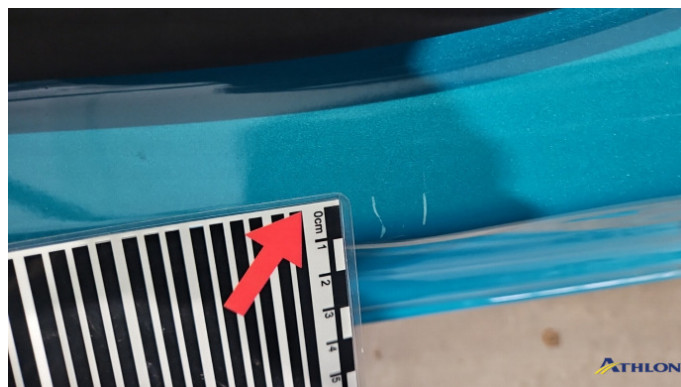
2. Türeinstieg Vorne - Links
Kratzer

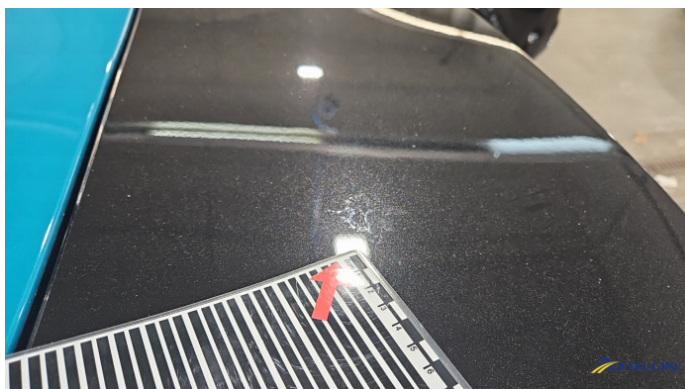
3. Heckklappe
Umweltschaden

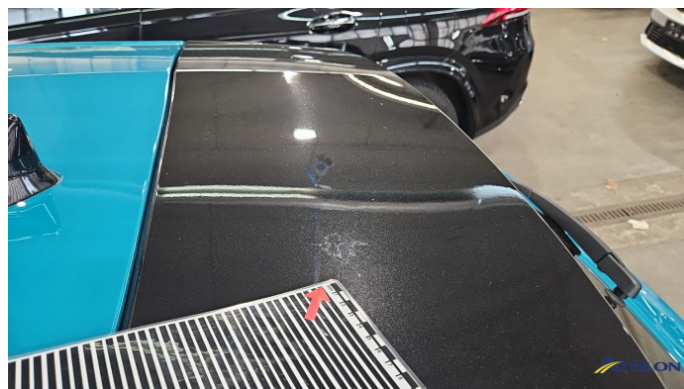
3. Heckklappe
Umweltschaden

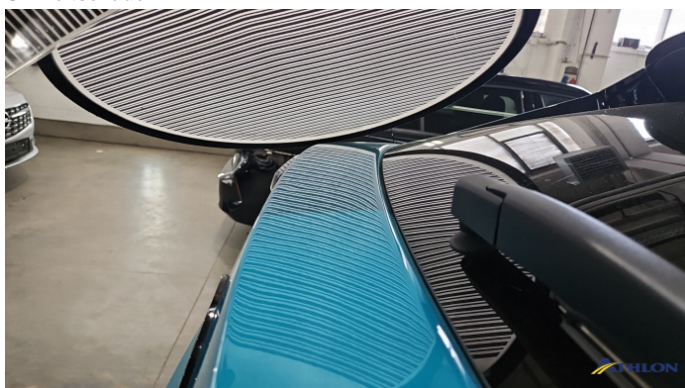
4. Heckklappe
3 Dellen

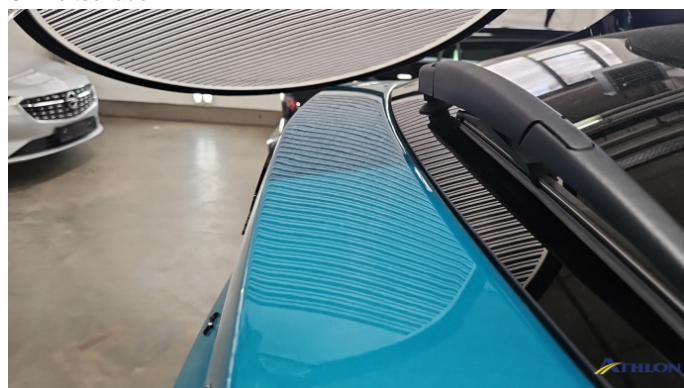
4. Heckklappe
3 Dellen

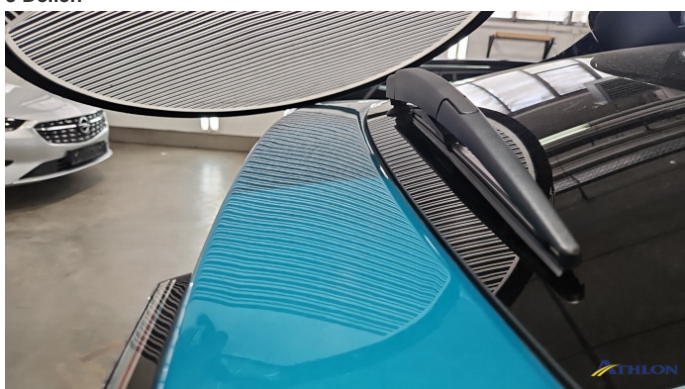
4. Heckklappe
3 Dellen

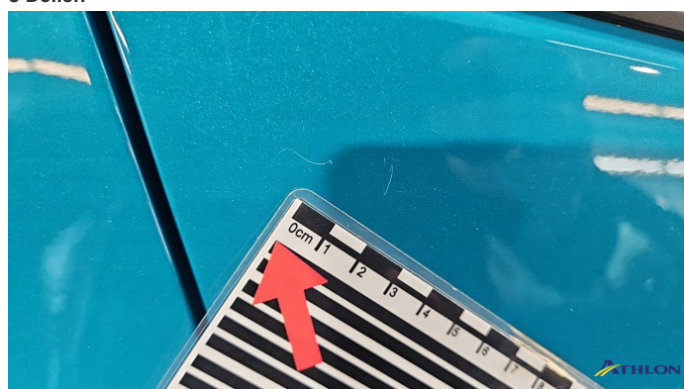
5. Tür Hinten - Rechts
Kratzer

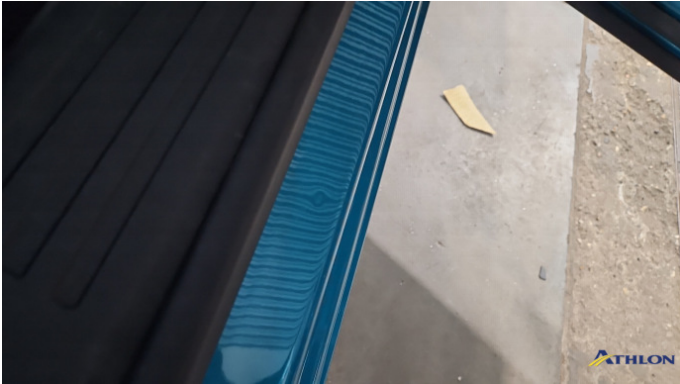
6. Türeinstieg Vorne - Rechts
Verformt (leicht)
