## Athlon Verkaufsexpertise

| <b>Berichtsnummer :</b> | <b>0000000773911-DE949</b> | | |
| <b>Amtl. Kennzeichen :</b> | <b>HH-MZ 1101</b> | | |

#### Mercedes-Benz C -Klasse T-Modell (BM 205)(09.2014->) C 200 T d (205.201)

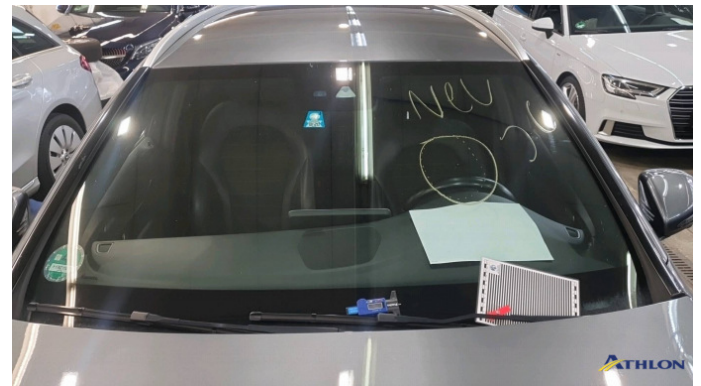
| | <b>Bauteil</b> | <b>Schaden</b> |
|---|---|---|
| 12. | Windschutzscheibe | Beschädigt |

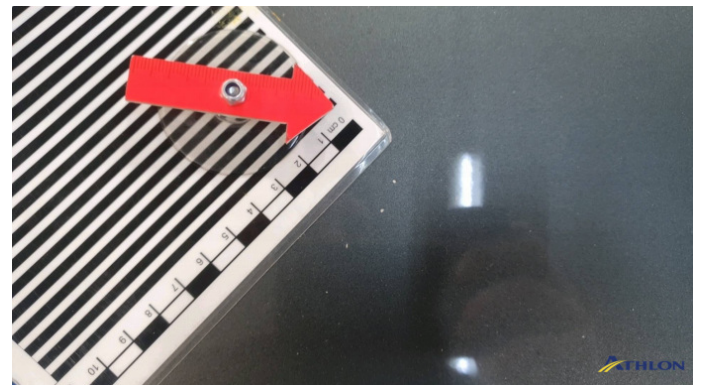
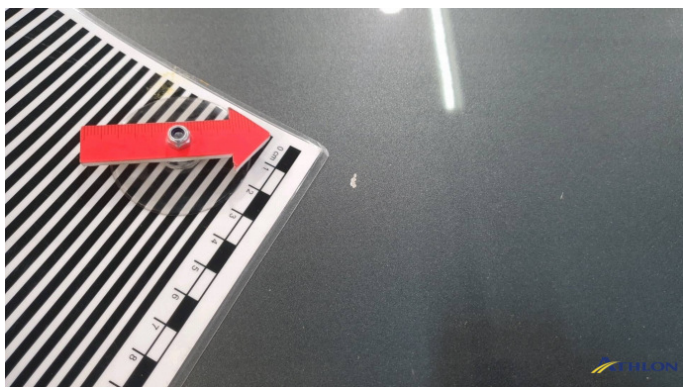
| | <b>Bauteil</b> | <b>Schaden</b> |
|---|---|---|
| 1. | Motorhaube | Steinschlag |

1. Motorhaube  
Steinschlag

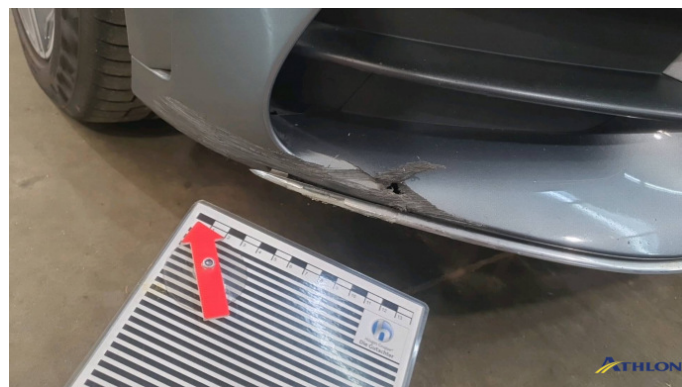
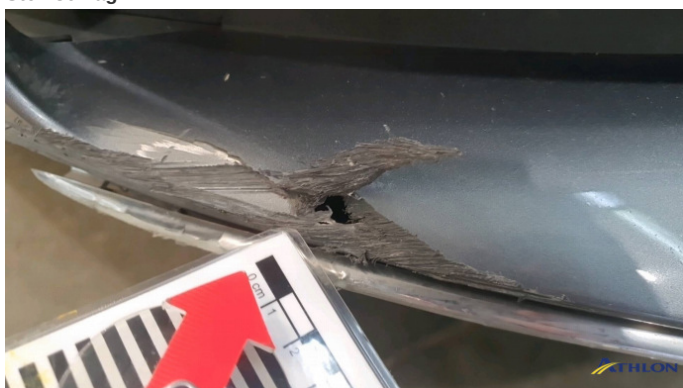
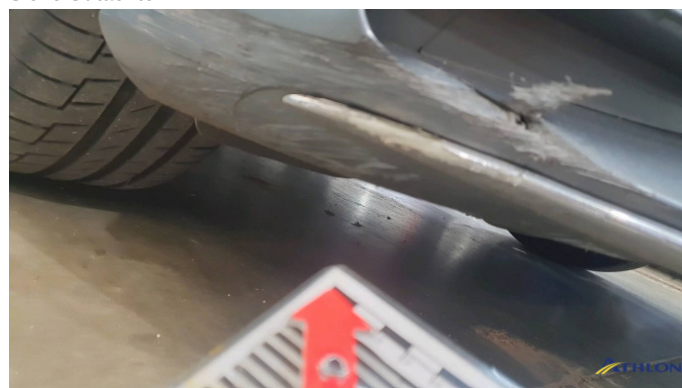
| | <b>Bauteil</b> | <b>Schaden</b> |
|---|---|---|
| 2. | Stoßfänger Vorne | Siehe Gutachten |

2. Stoßfänger Vorne  
Siehe Gutachten

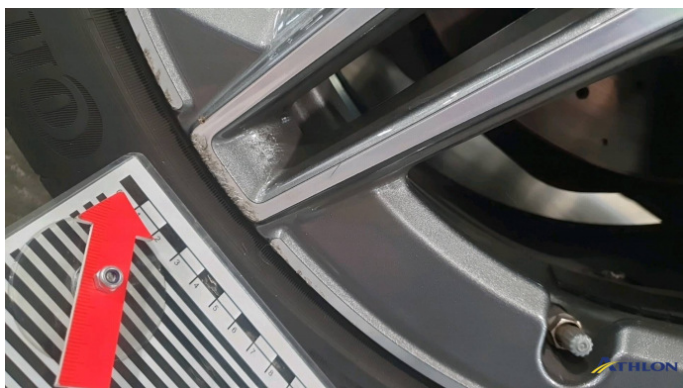
| | <b>Bauteil</b> | <b>Schaden</b> |
|---|---|---|
| 3. | Felge Vorne - Links | Kratzer |

3. Felge Vorne - Links  
Kratzer

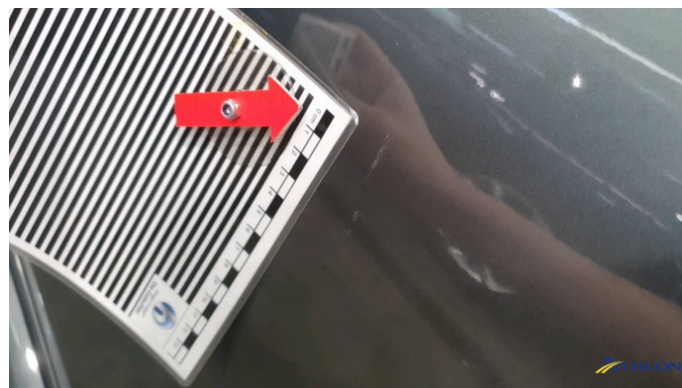
| | <b>Bauteil</b> | <b>Schaden</b> |
|---|---|---|
| 4. | Tür Vorne - Links | Kratzer |

4. Tür Vorne - Links  
Kratzer

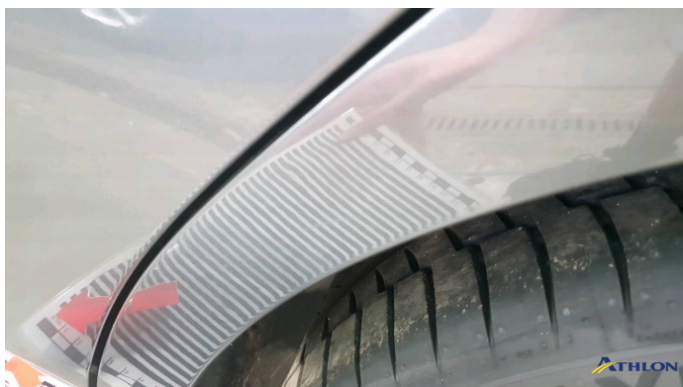
| | <b>Bauteil</b> | <b>Schaden</b> |
|---|---|---|
| 5. | Seitenwand - Hinten - Links | 1 Delle |

5. Seitenwand - Hinten - Links  
**1 Delle**

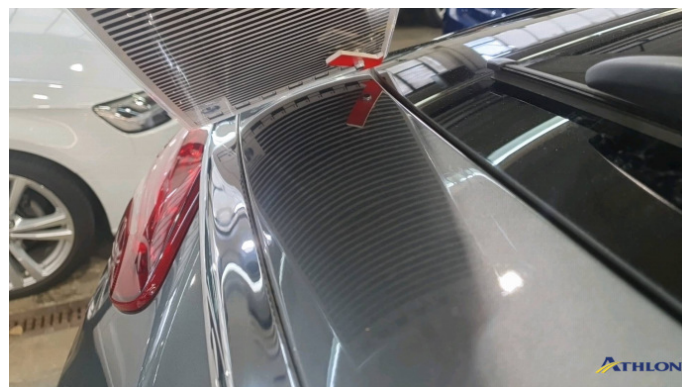
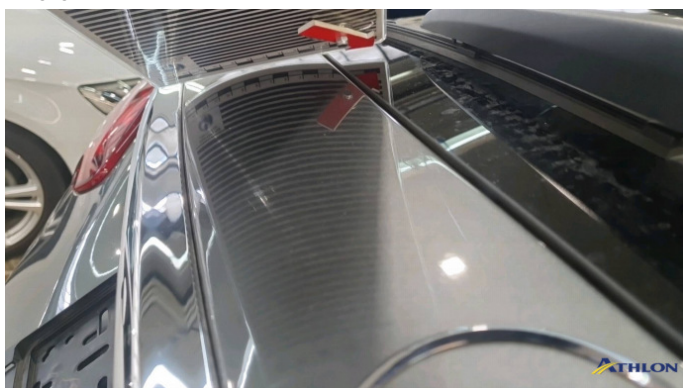
| | <b>Bauteil</b> | <b>Schaden</b> |
|---|---|---|
| 6. | Heckklappe | Verformt (leicht) |

6. Heckklappe  
**Verformt (leicht)**

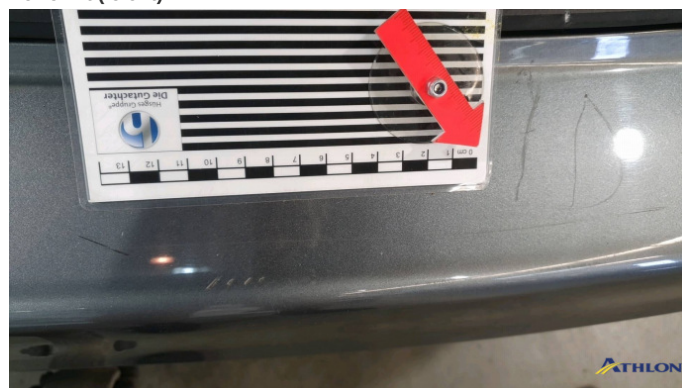
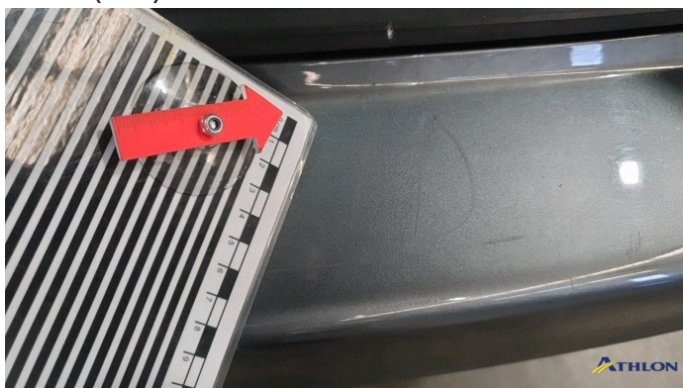
| | <b>Bauteil</b> | <b>Schaden</b> |
|---|---|---|
| 7. | Stoßfänger Hinten | Kratzer Ab 60mm |

7. Stoßfänger Hinten  
**Kratzer Ab 60mm**

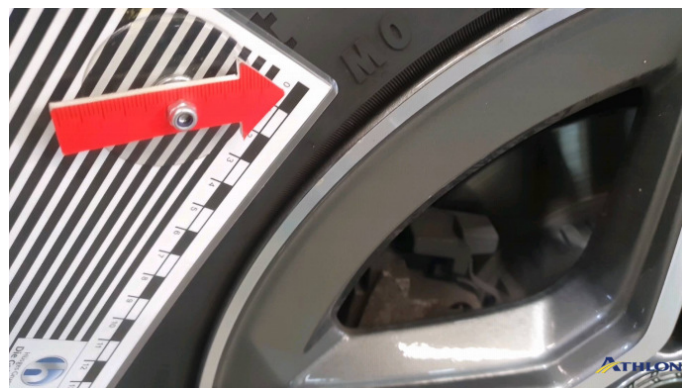
| | <b>Bauteil</b> | <b>Schaden</b> |
|---|---|---|
| 8. | Felge Hinten - Rechts | Gebrauchsspuren |

8. Felge Hinten - Rechts  
**Gebrauchsspuren**

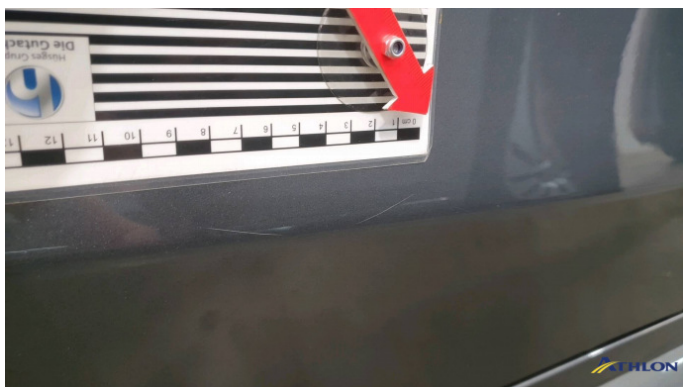
| | <b>Bauteil</b> | <b>Schaden</b> |
|---|---|---|
| 9. | Tür Hinten - Rechts | Kratzer |

9. Tür Hinten - Rechts  
**Kratzer**

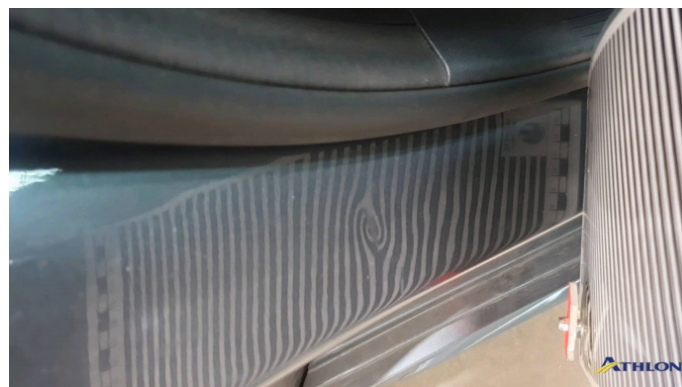
| | <b>Bauteil</b> | <b>Schaden</b> |
|---|---|---|
| 10. | Türeinstieg Hinten - Rechts | Verformt (leicht) |

10. Türeinstieg Hinten - Rechts  
**Verformt (leicht)**

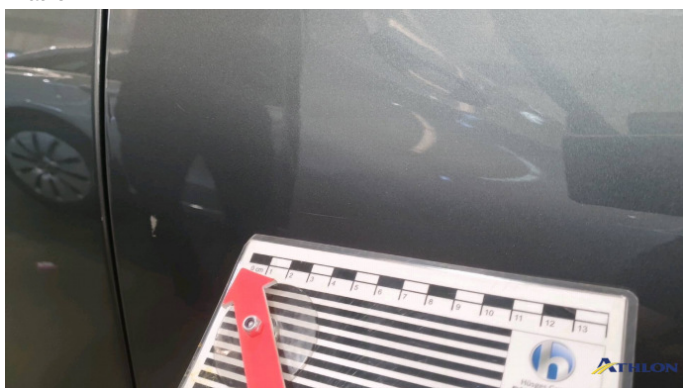
| | <b>Bauteil</b> | <b>Schaden</b> |
|---|---|---|
| 11. | Tür Vorne - Rechts | Kratzer |

11. Tür Vorne - Rechts  
**Kratzer**

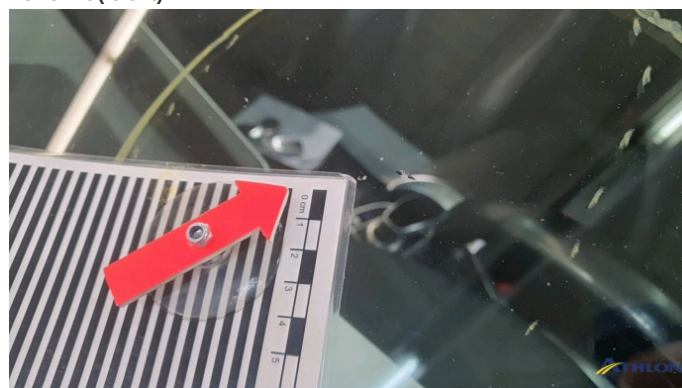
12. Windschutzscheibe  
**Beschädigt**

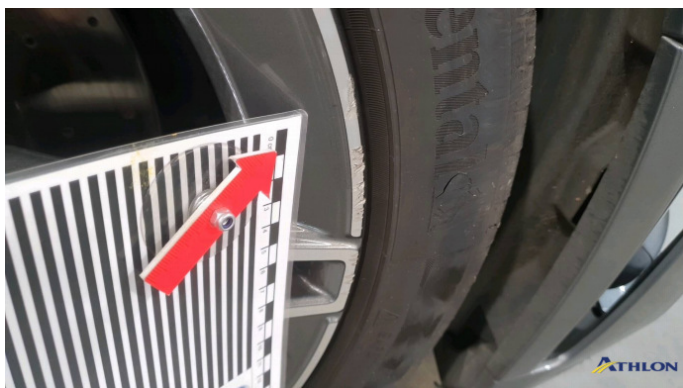
| | <b>Bauteil</b> | <b>Schaden</b> |
|---|---|---|
| 13. | Felge Vorne - Rechts | Kratzer |

13. Felge Vorne - Rechts  
**Kratzer**

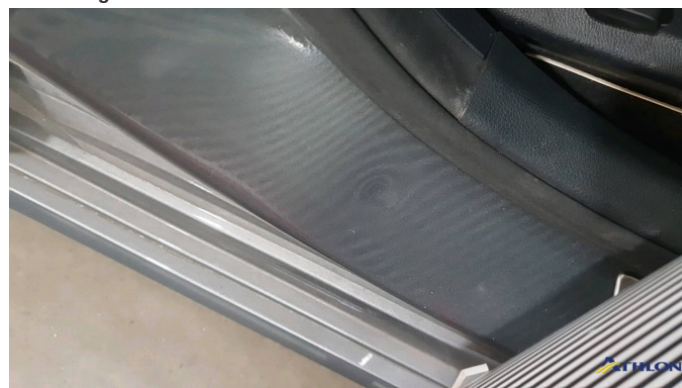
| | <b>Bauteil</b> | <b>Schaden</b> |
|---|---|---|
| 14. | Türeinstieg Vorne - Rechts | Verformt (leicht) |

14. Türeinstieg Vorne - Rechts  
**Verformt (leicht)**

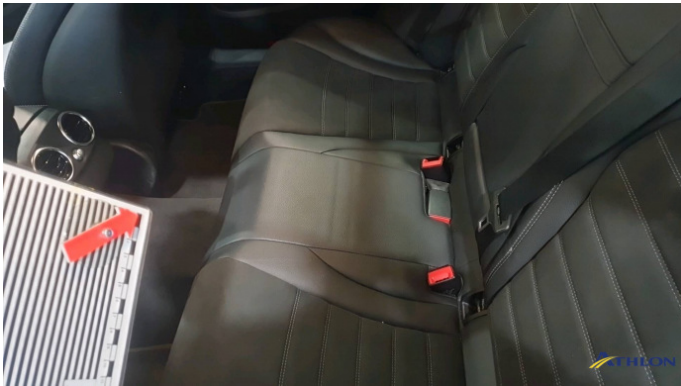
| | <b>Bauteil</b> | <b>Schaden</b> |
|---|---|---|
| 15. | Sitzbank - Hinten: Kissen | Gebrauchsspuren |

15. Sitzbank - Hinten: Kissen  
**Gebrauchsspuren**

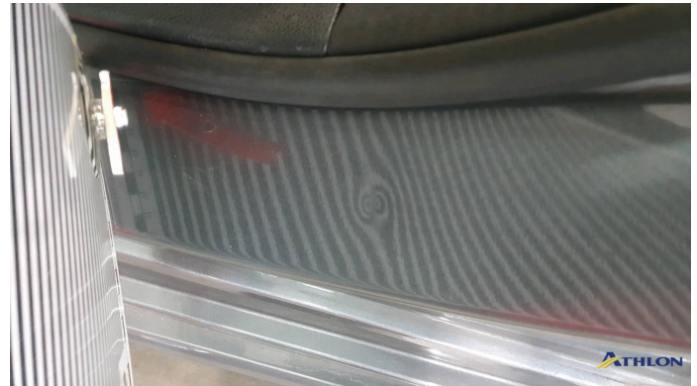
| | <b>Bauteil</b> | <b>Schaden</b> |
|---|---|---|
| 17. | Türeinstieg Vorne - Links | Verformt (leicht) |

17. Türeinstieg Vorne - Links  
**Verformt (leicht)**

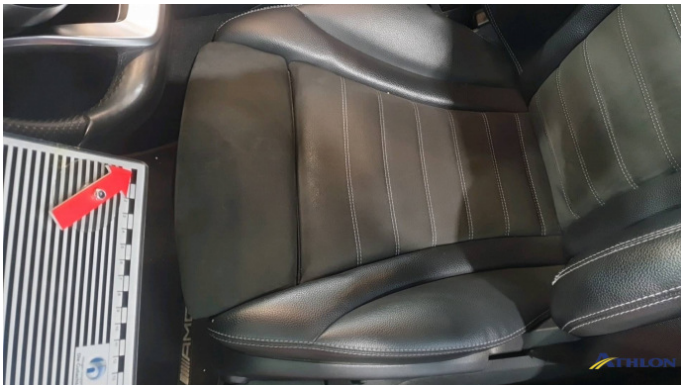
| | <b>Bauteil</b> | <b>Schaden</b> |
|---|---|---|
| 18. | Sitz - Vorne - Links | Gebrauchsspuren |

18. Sitz - Vorne - Links  
**Gebrauchsspuren**

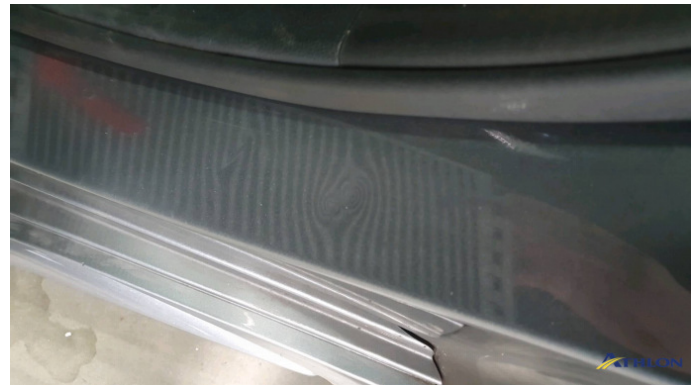
| | <b>Bauteil</b> | <b>Schaden</b> |
|---|---|---|
| 19. | Türeinstieg Hinten - Links | Verformt (leicht) |

19. Türeinstieg Hinten - Links  
**Verformt (leicht)**
