Athlon Verkaufsexpertise

Kunde :	Athlon Germany KD	Vertragsnummer :	12082409
Berichtsnummer :	0000000908783-DE949		
Amtl. Kennzeichen :	M-V 5487E

Volvo XC90 .

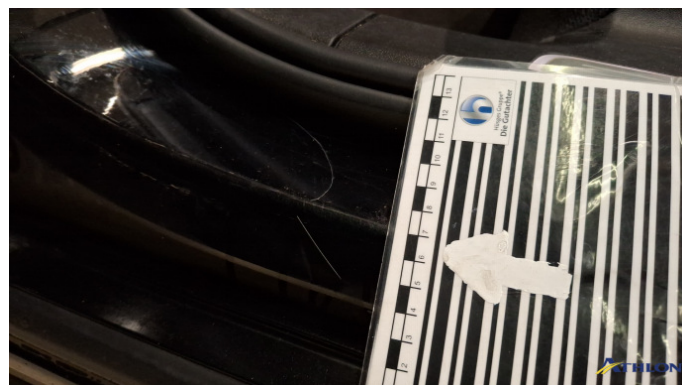
1. Türeinstieg Hinten - Links
Kratzer

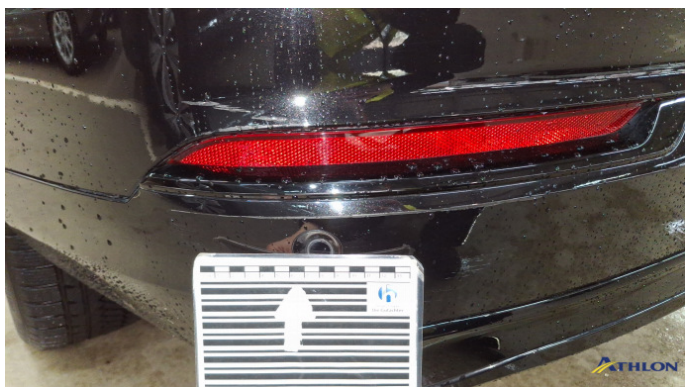
2. Stoßfänger Hinten
Kratzer Ab 60mm

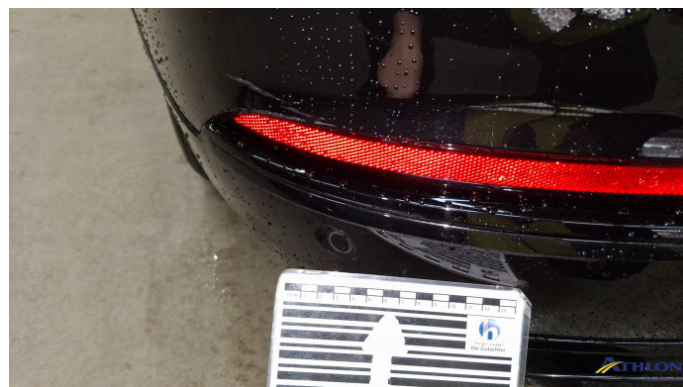
2. Stoßfänger Hinten
Kratzer Ab 60mm

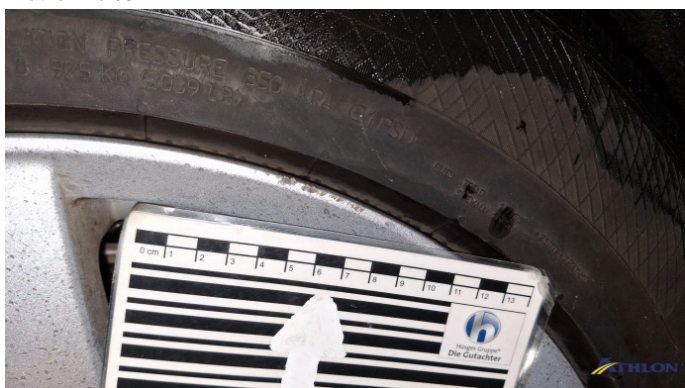
3. Felge Hinten - Rechts
Kratzer

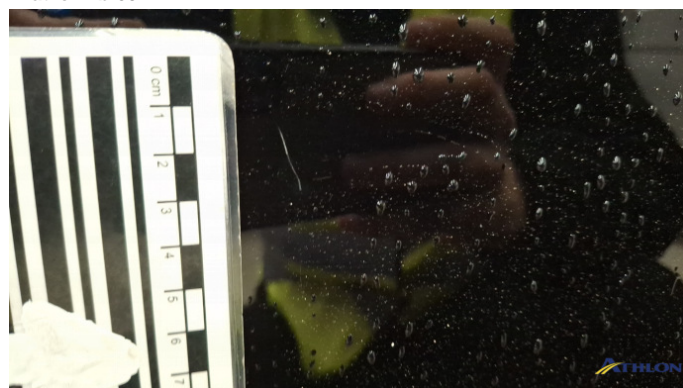
4. Tür Vorne - Rechts
Kratzer

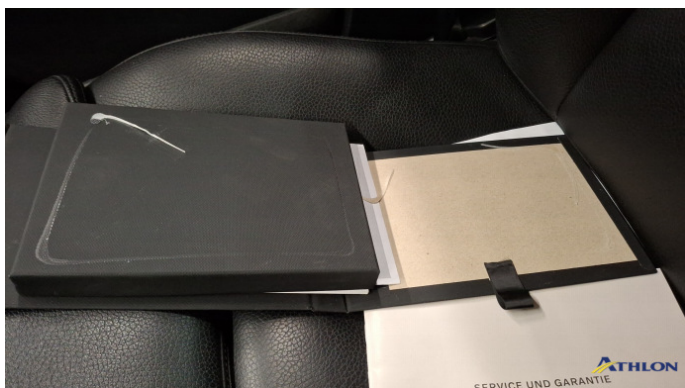
5. Bordmappe
Beschädigt

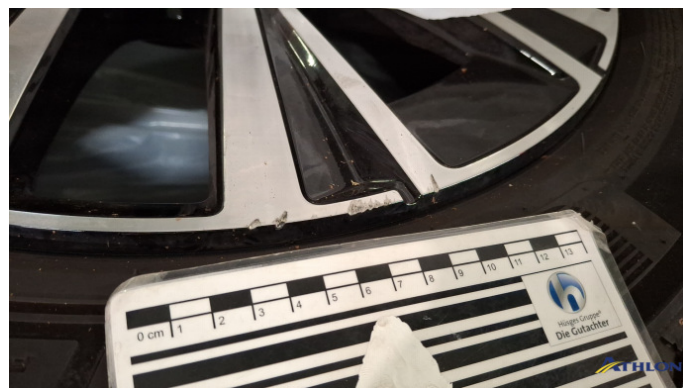
6. Sommerfelge Vorne - Rechts
Kratzer
