Condizione Relazione

Numero di rapporto:	0000000882527-IT867	Numero di contratto:	770423
Targa:	GJ396JB

Mercedes-Benz SPRINTER;Cargo van;Electric;Automatic;

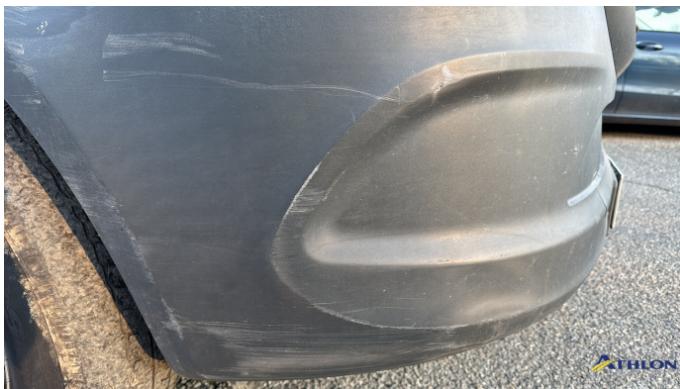
1. paraurti anteriore
Ammaccature/rigonfiamenti

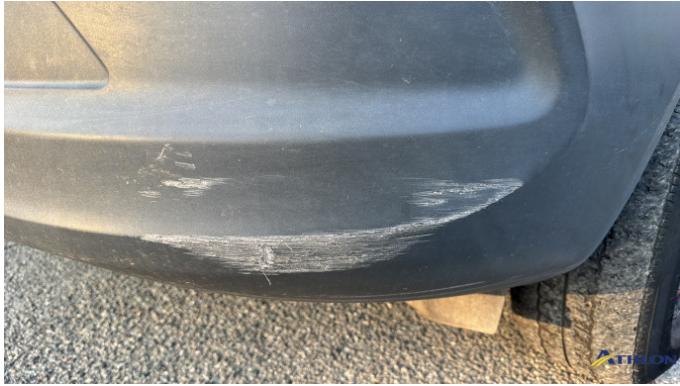
1. paraurti anteriore
Ammaccature/rigonfiamenti

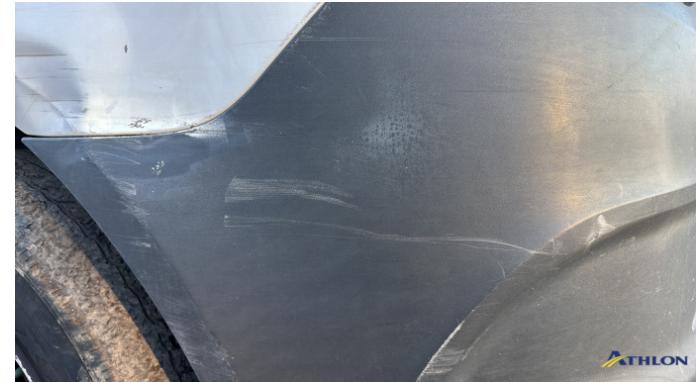
1. paraurti anteriore
Ammaccature/rigonfiamenti

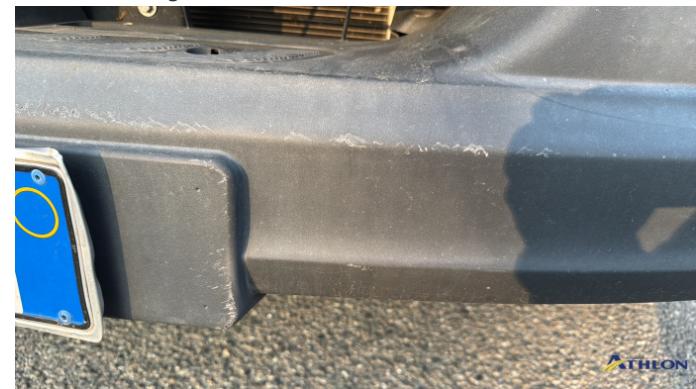
1. paraurti anteriore
Ammaccature/rigonfiamenti

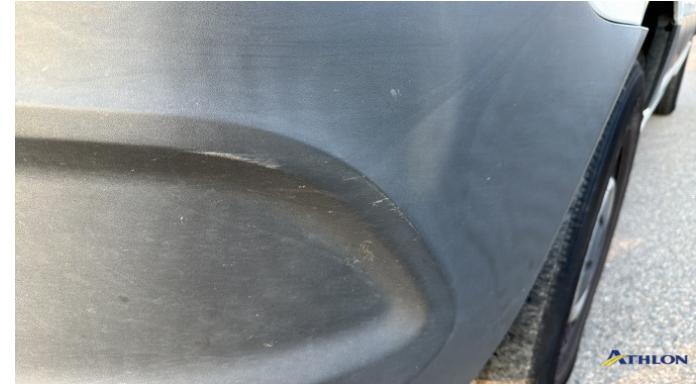
1. paraurti anteriore
Ammaccature/rigonfiamenti

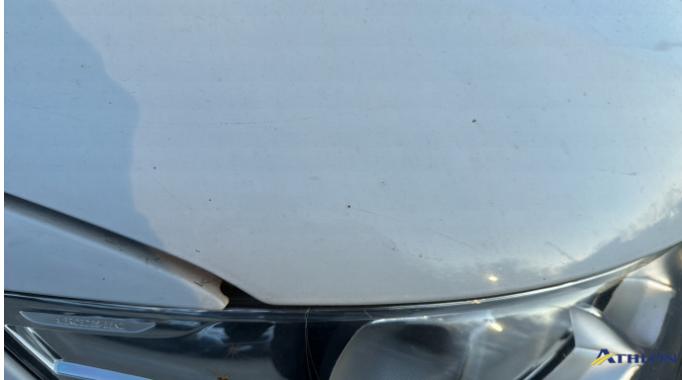
2. cofano
Graffi superficiali

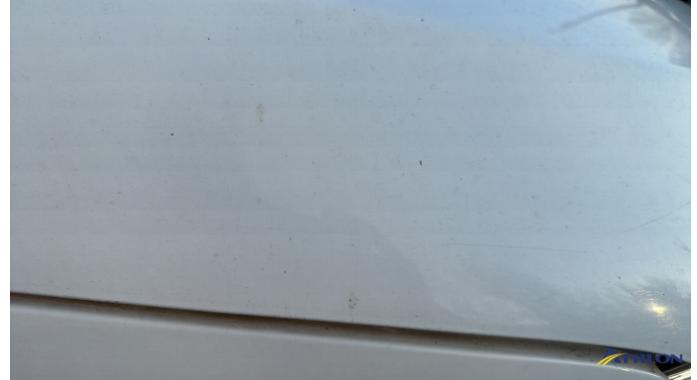
2. cofano
Graffi superficiali

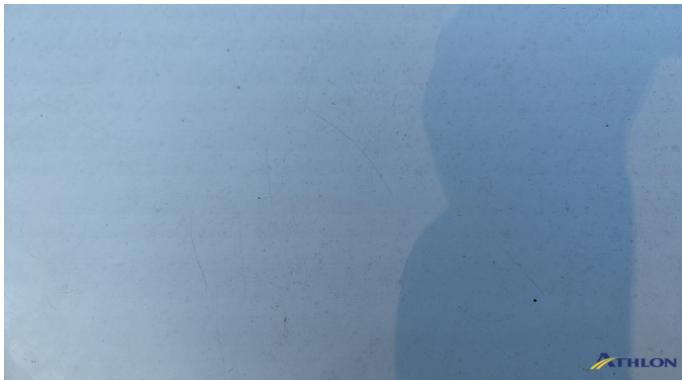
2. cofano
Graffi superficiali

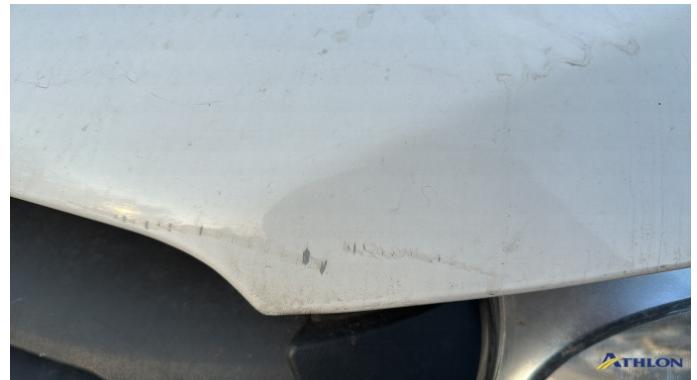
2. cofano
Graffi superficiali

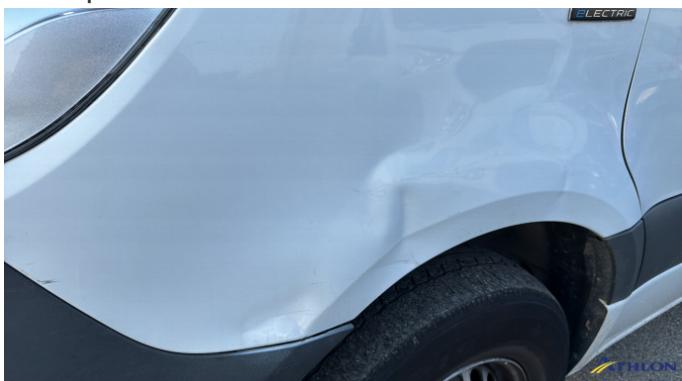
3. parafango anteriore - sinistro
Ammaccature/rigonfiamenti

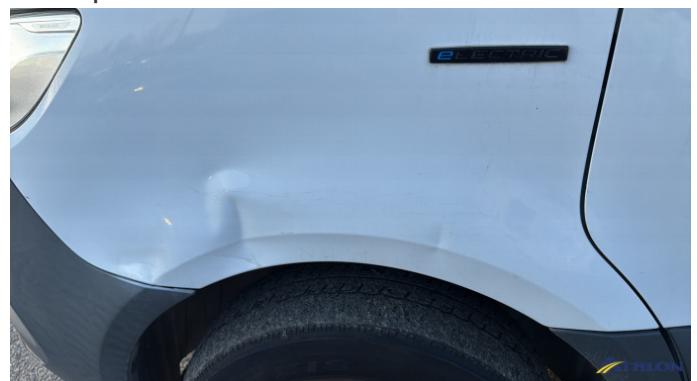
3. parafango anteriore - sinistro
Ammaccature/rigonfiamenti

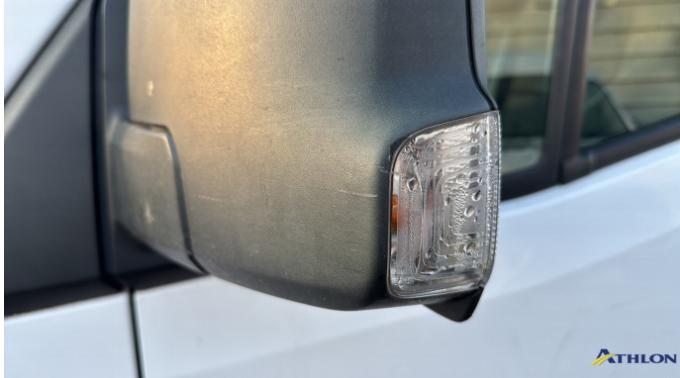
4. retrovisore esterno scatola - sinistro

Graffio/Rigature

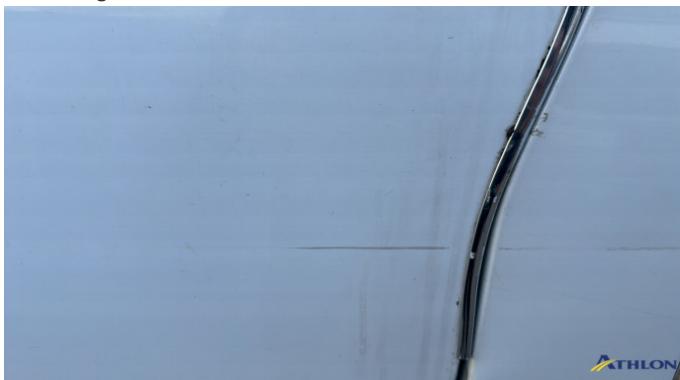
5. porta anteriore - sinistra

Graffio/Rigature

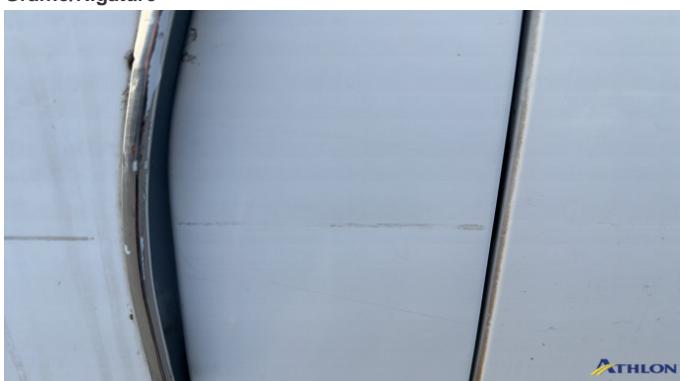
5. porta anteriore - sinistra

Graffio/Rigature

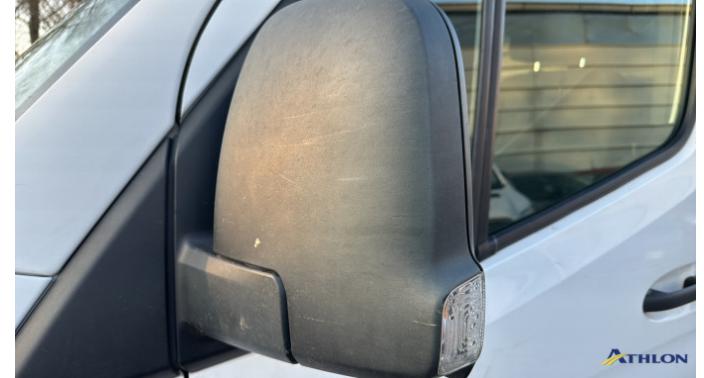
4. retrovisore esterno scatola - sinistro

Graffio/Rigature

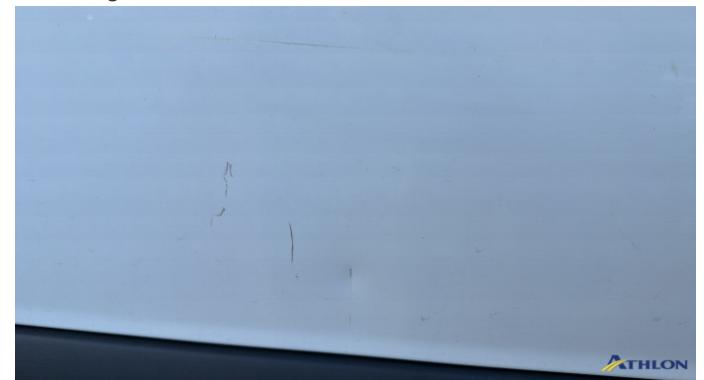
5. porta anteriore - sinistra

Graffio/Rigature

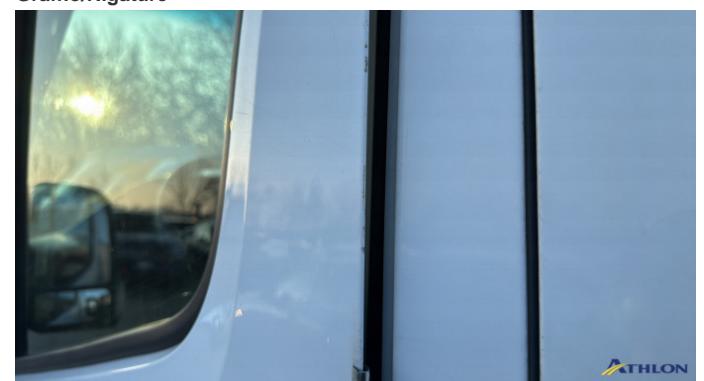
5. porta anteriore - sinistra

Graffio/Rigature

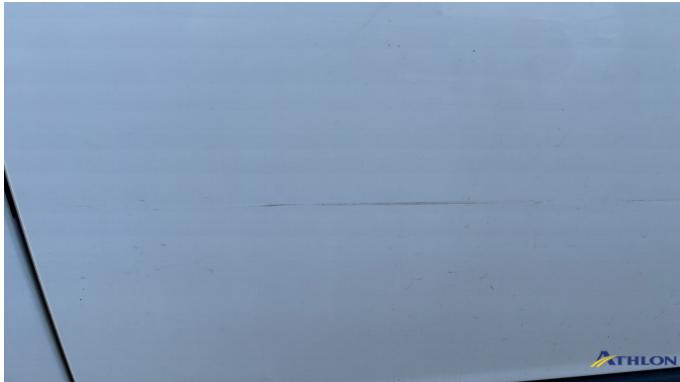
6. porta posteriore - sinistra

Graffio/Rigature

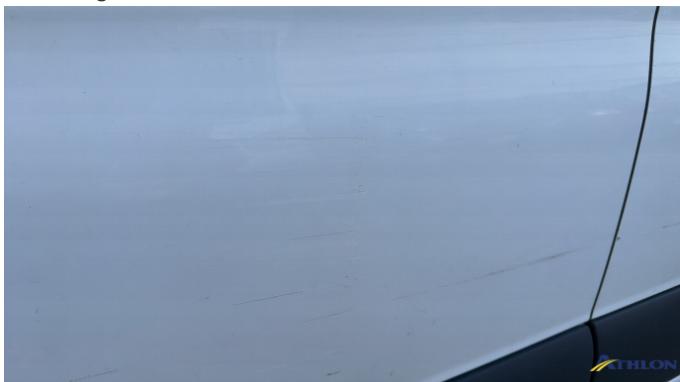
6. porta posteriore - sinistra

Graffio/Rigature

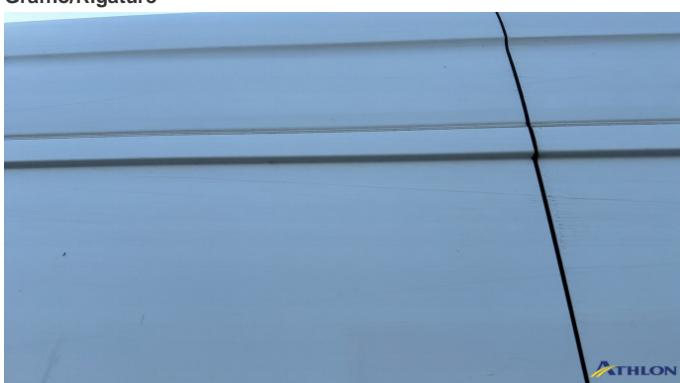
6. porta posteriore - sinistra

Graffio/Rigature

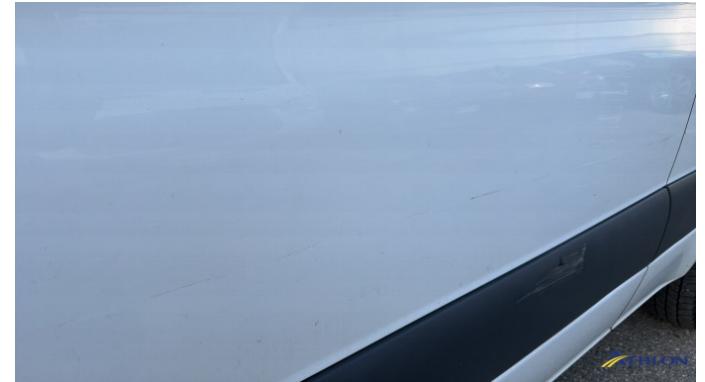
6. porta posteriore - sinistra

Graffio/Rigature

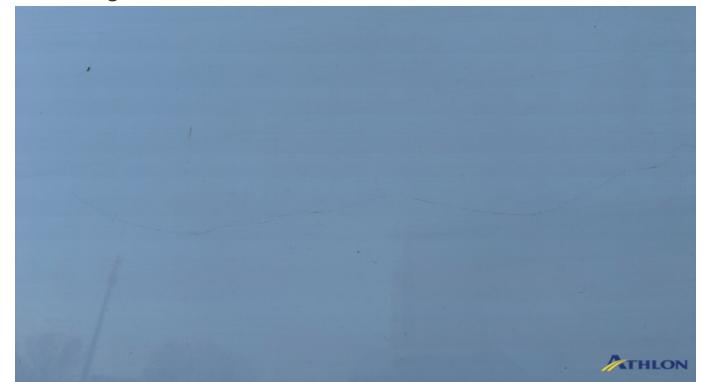
6. porta posteriore - sinistra

Graffio/Rigature

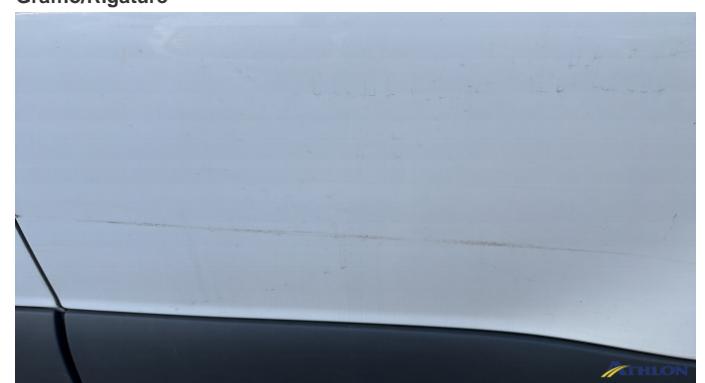
6. porta posteriore - sinistra

Graffio/Rigature

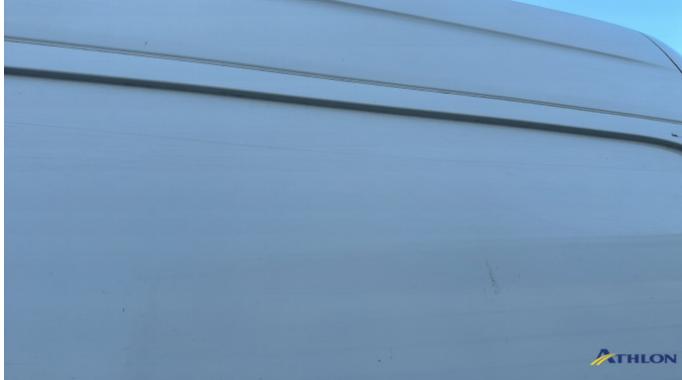
6. porta posteriore - sinistra

Graffio/Rigature

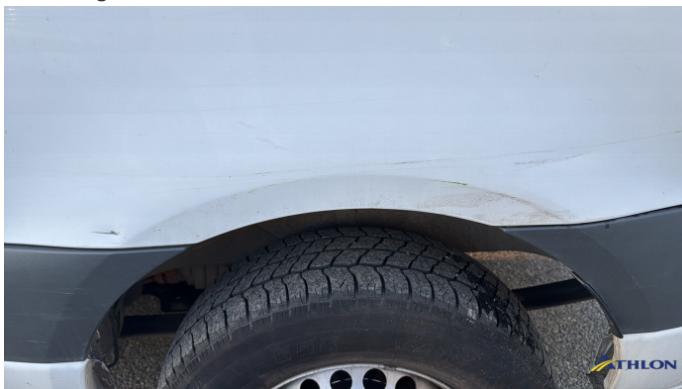
7. parete laterale - posteriore - sinistra

Graffio/Rigature

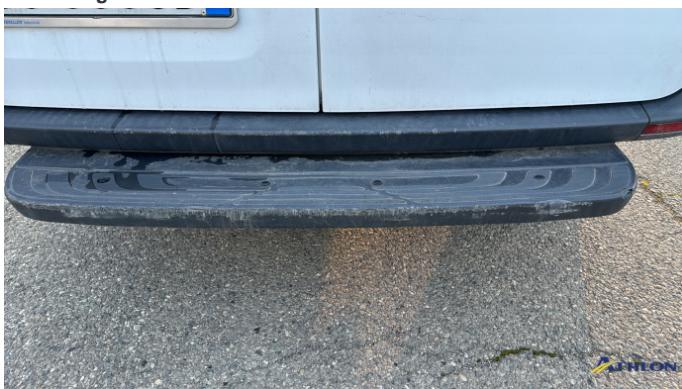
8. paraurti posteriore

Rotto

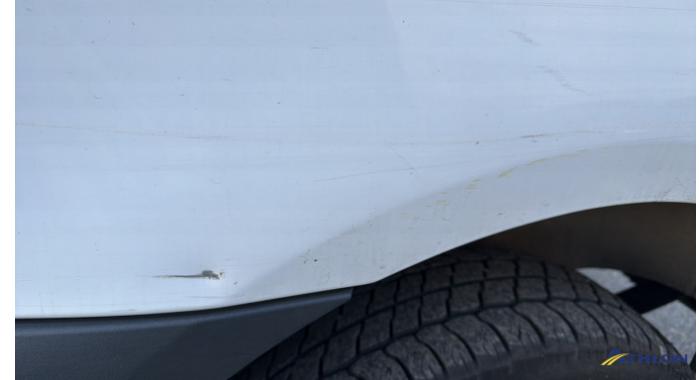
7. parete laterale - posteriore - sinistra

Graffio/Rigature

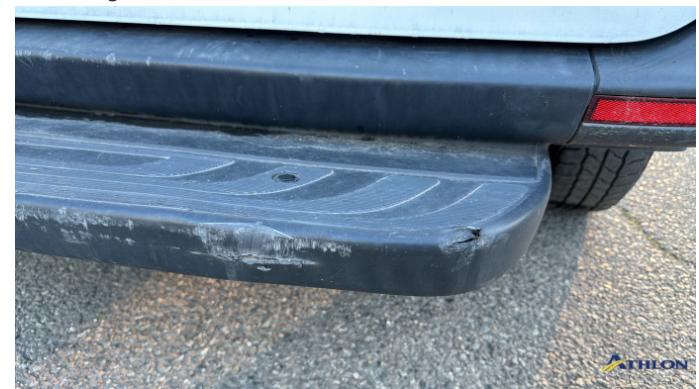
8. paraurti posteriore

Rotto

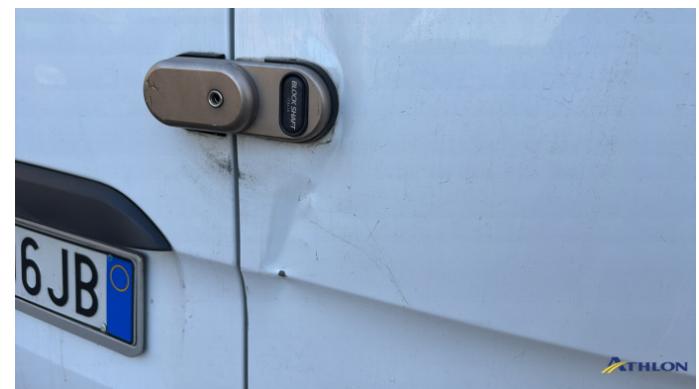
9. portello posteriore

Ammaccature/rigonfiamenti

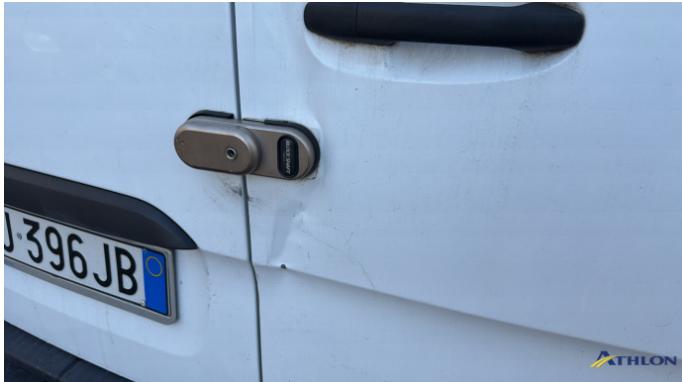
9. portello posteriore
Ammaccature/rigonfiamenti

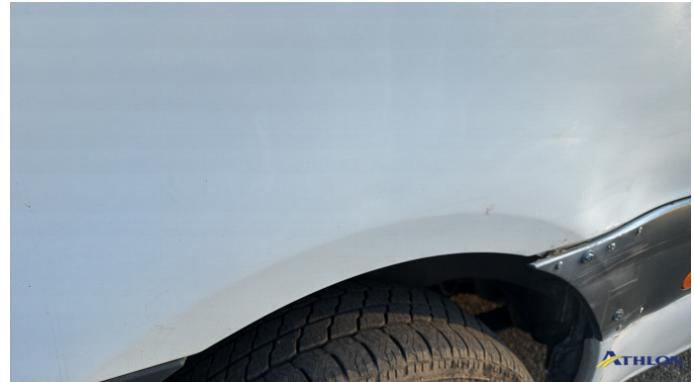
10. parete laterale - posteriore - destra
Graffio/Rigature

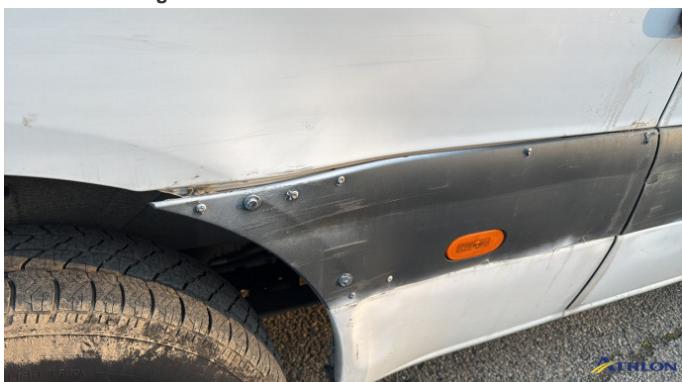
10. parete laterale - posteriore - destra
Graffio/Rigature

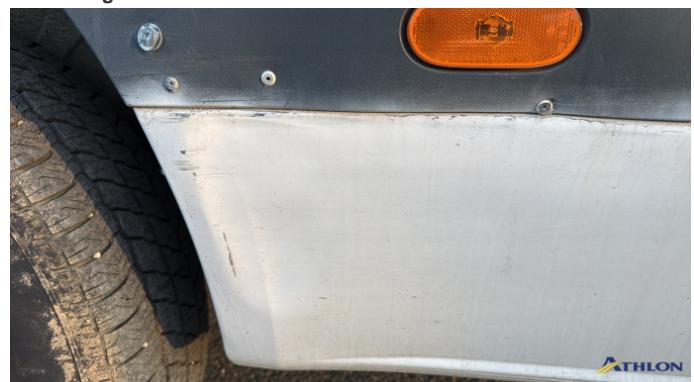
10. parete laterale - posteriore - destra
Graffio/Rigature

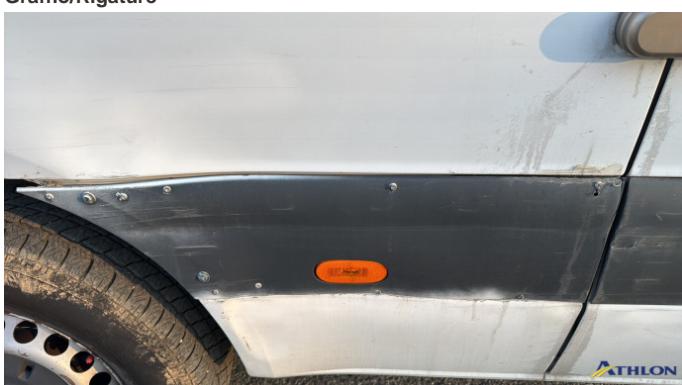
10. parete laterale - posteriore - destra
Graffio/Rigature

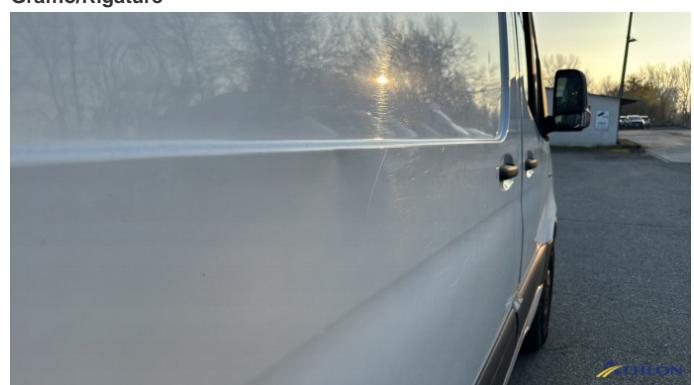
11. porta posteriore - destra
Ammaccature/rigonfiamenti

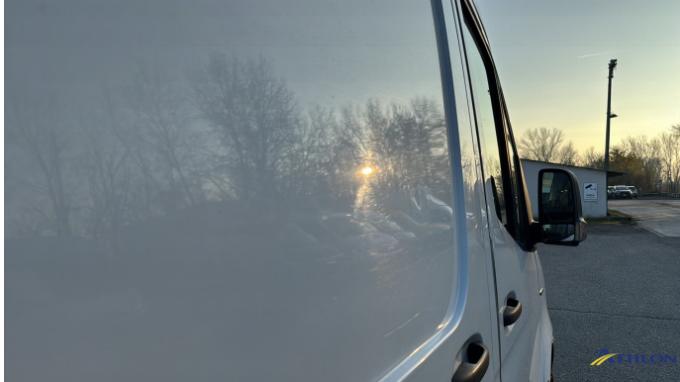
11. porta posteriore - destra
Ammaccature/rigonfiamenti

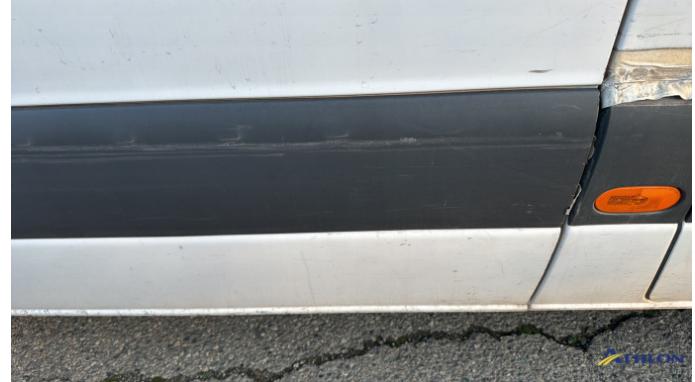
11. porta posteriore - destra
Ammaccature/rigonfiamenti

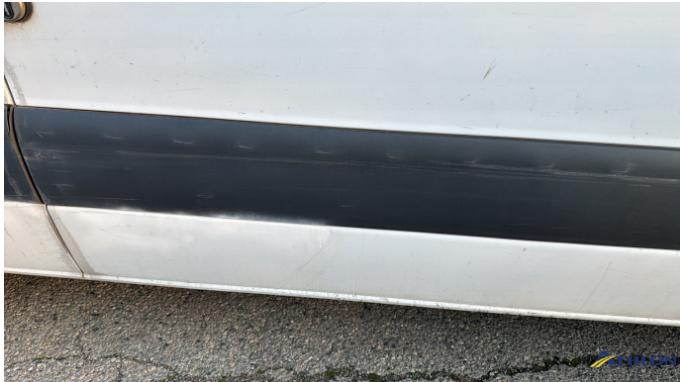
11. porta posteriore - destra
Ammaccature/rigonfiamenti

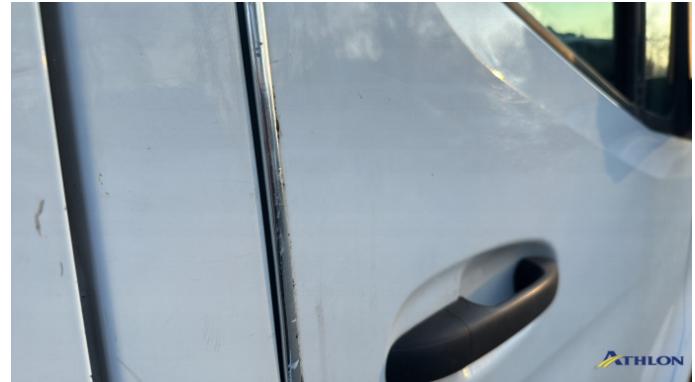
12. porta anteriore - destra
Graffio/Rigature

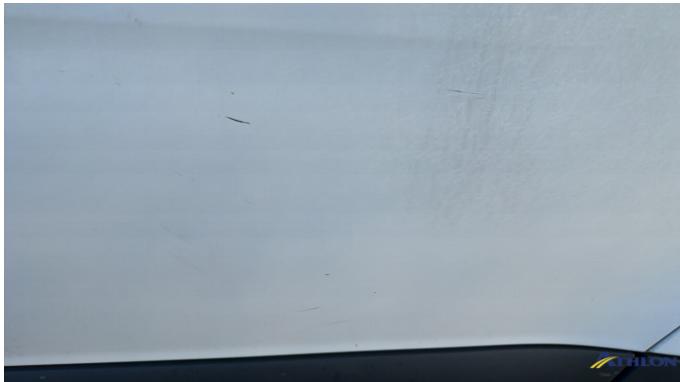
12. porta anteriore - destra
Graffio/Rigature

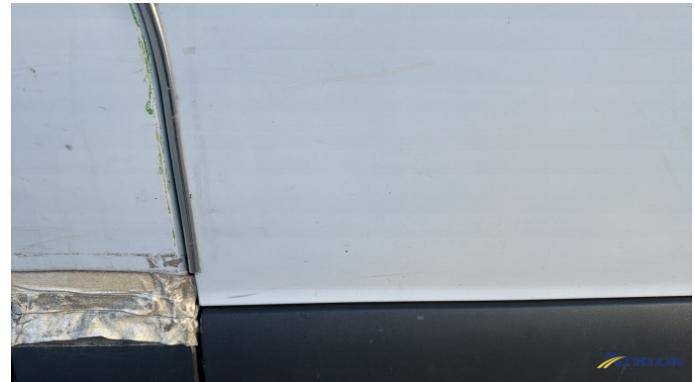
12. porta anteriore - destra
Graffio/Rigature

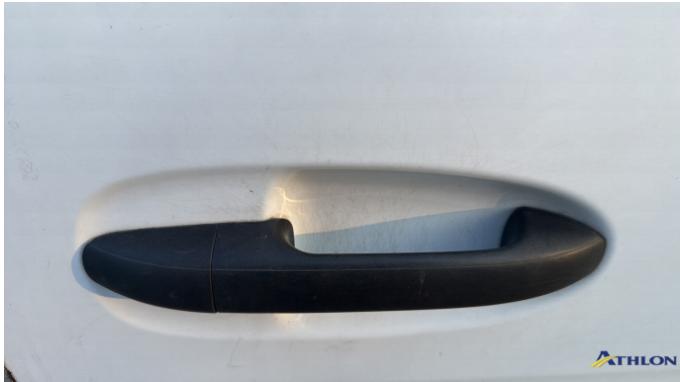
12. porta anteriore - destra

Graffio/Rigature

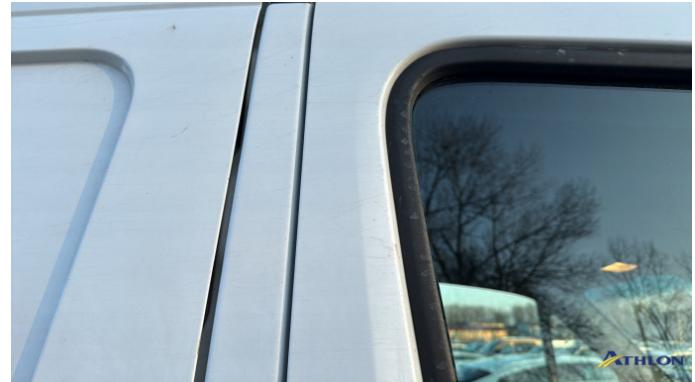
12. porta anteriore - destra

Graffio/Rigature

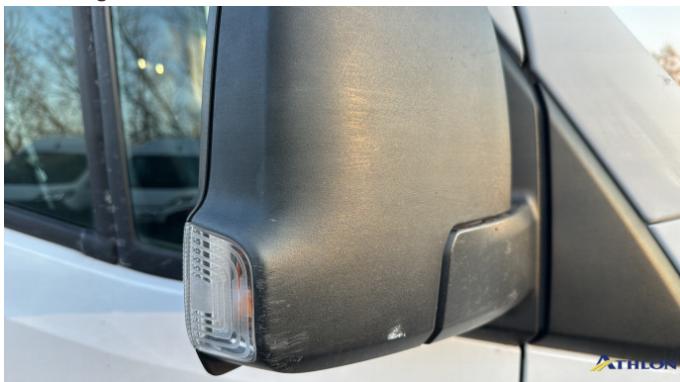
13. retrovisore esterno scatola - destro

Graffio/Rigature

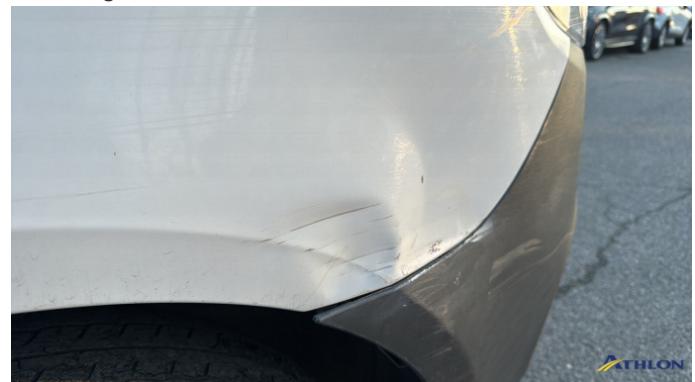
14. Parafango anteriore - destro

14.) Parafango anteriore - destro | Ammaccature/rigonfiamenti

Ammaccature/rigonfiamenti

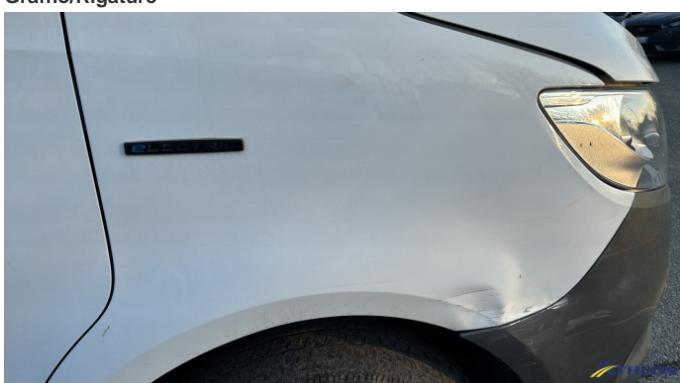
14. Parafango anteriore - destro

Ammaccature/rigonfiamenti

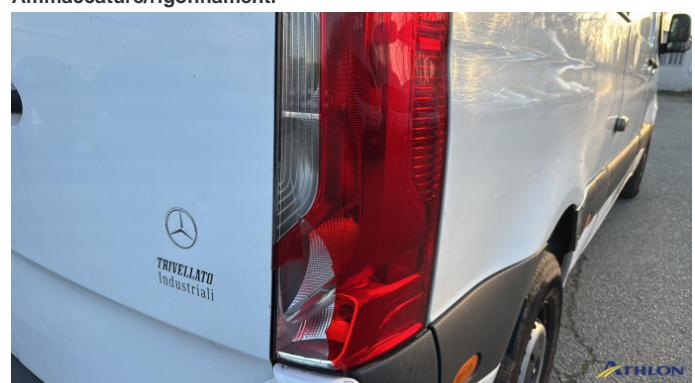
15. fanale posteriore destra

15.) fanale posteriore destra | Rotto

Rotto

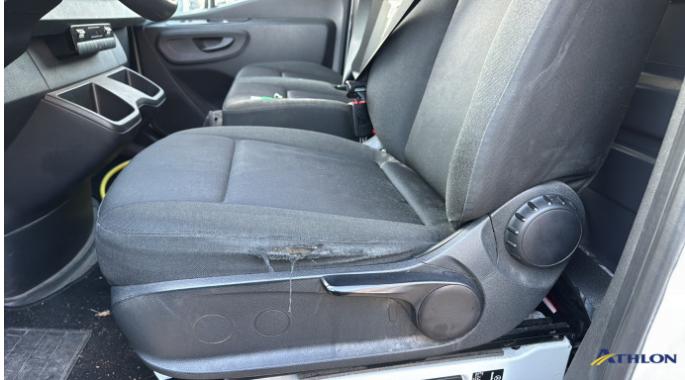
16. sedile guidatore

16.) sedile guidatore | Rotto

Rotto

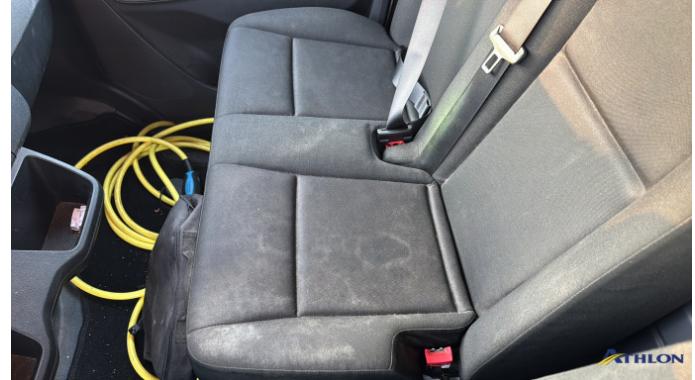
17. selleria

17.) selleria | Sporcizia (media)

Sporcizia (media)

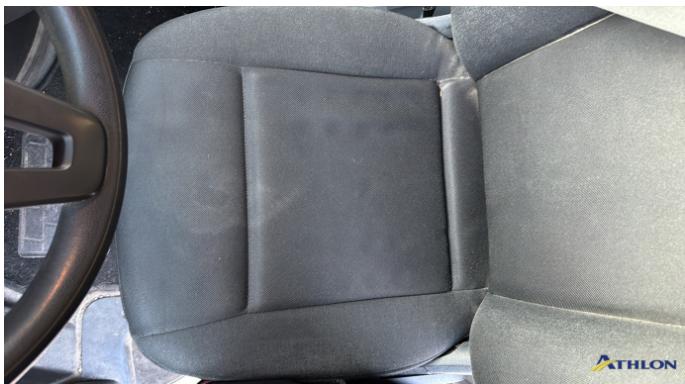
17. selleria

Sporcizia (media)
