## Athlon Verkaufsexpertise

<b>Kunde :</b>	<b>Athlon Germany KD</b>	<b>Vertragsnummer :</b>	<b>12071037</b>
<b>Berichtsnummer :</b>	<b>0000000907567-DE949</b>		
<b>Amtl. Kennzeichen :</b>	<b>PI-HO 1055</b>

#### Skoda Kodiaq .

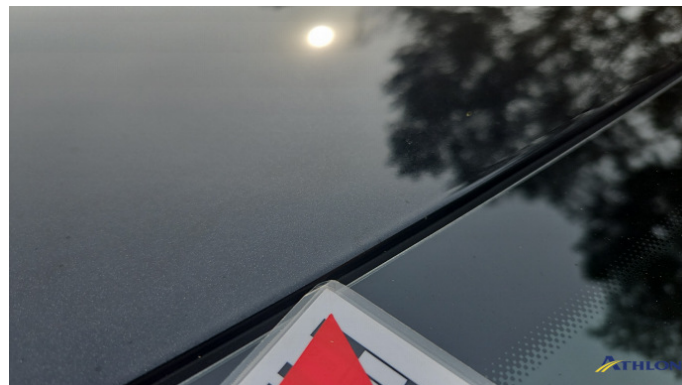
1. Dach  
Umweltschaden

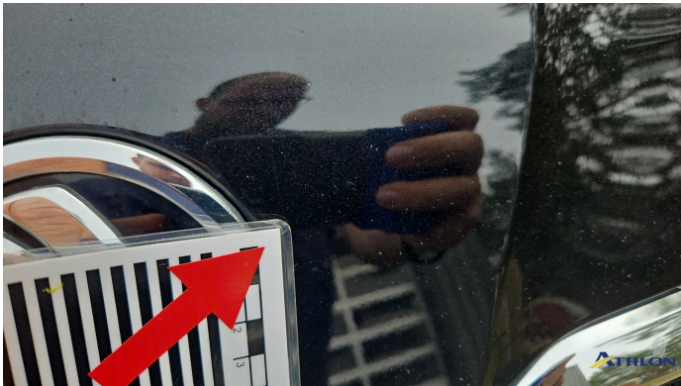
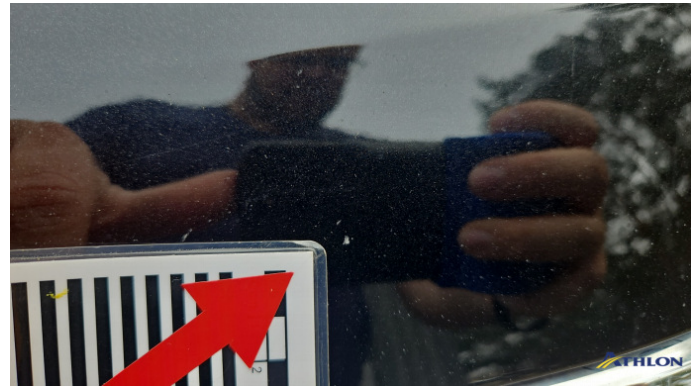
2. Motorhaube  
Steinschlag

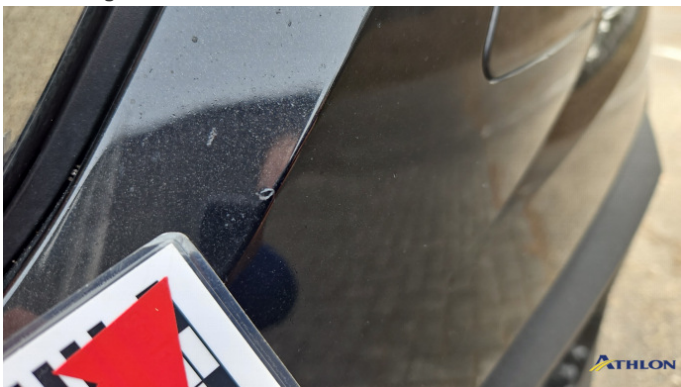
3. Stoßfänger Vorne  
Steinschlag

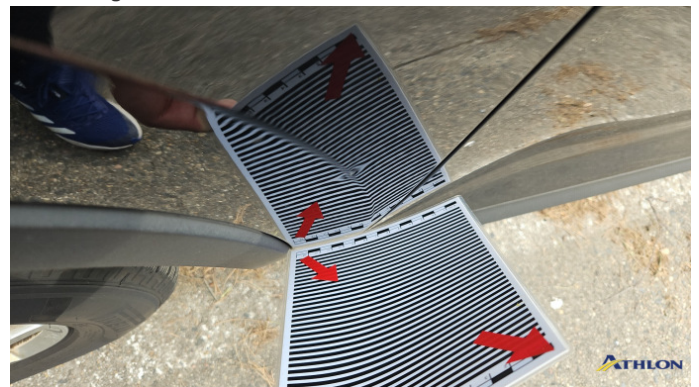
4. Kotflügel Vorne - Links  
1 Delle

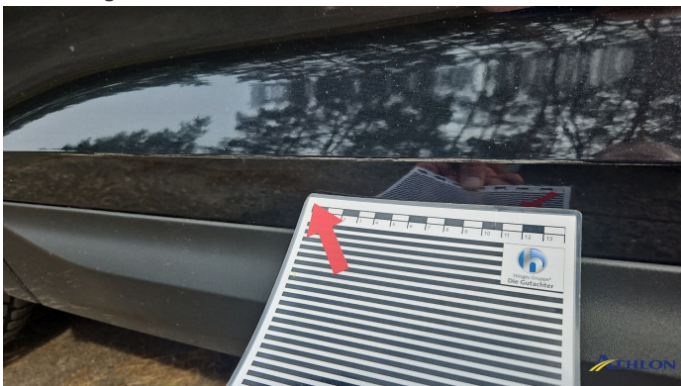
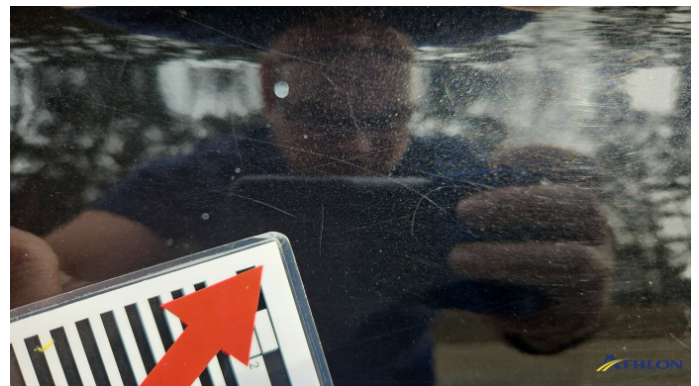
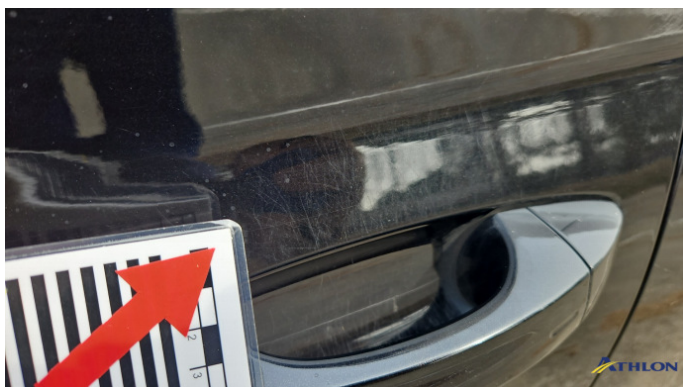
5. Tür Vorne - Links  
Kratzer Ab 60mm

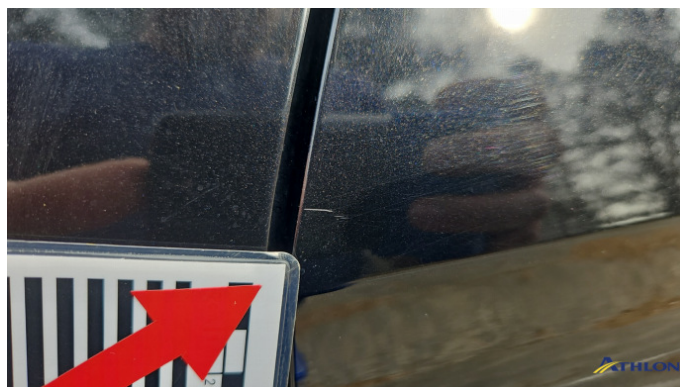
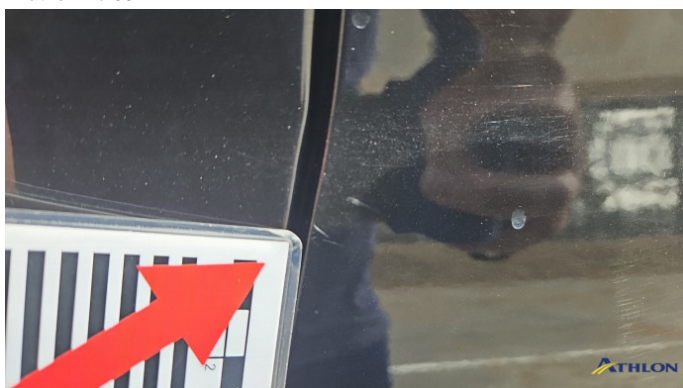
6. Tür Hinten - Links  
Kratzer

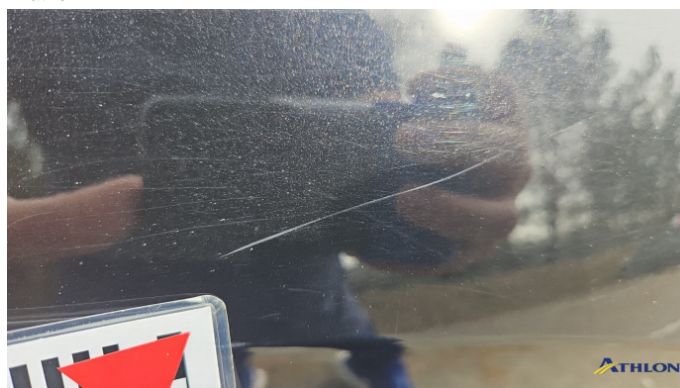
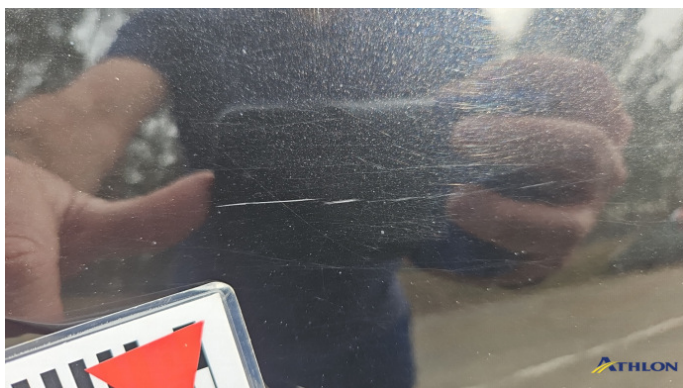
7. Seitenwand - Hinten - Links  
Kratzer

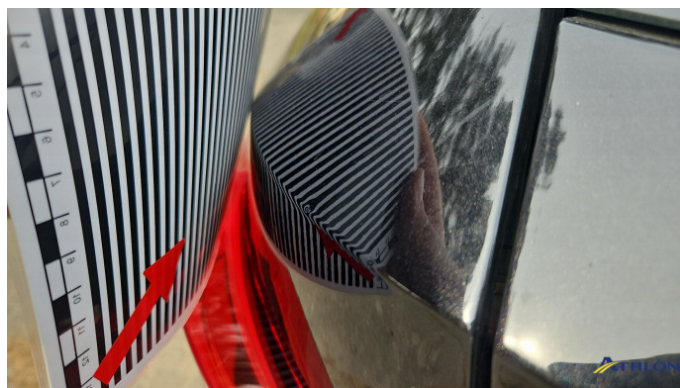
8. Seitenwand - Hinten - Links  
1 Delle

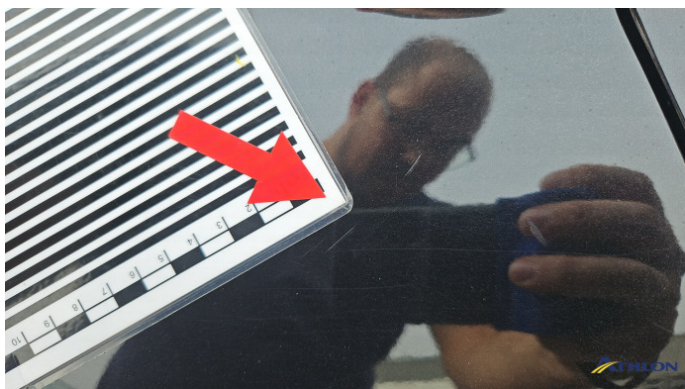
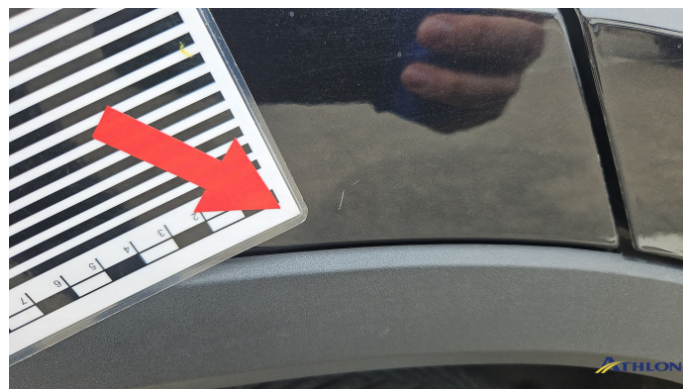
9. Seitenwand - Hinten - Rechts  
Kratzer

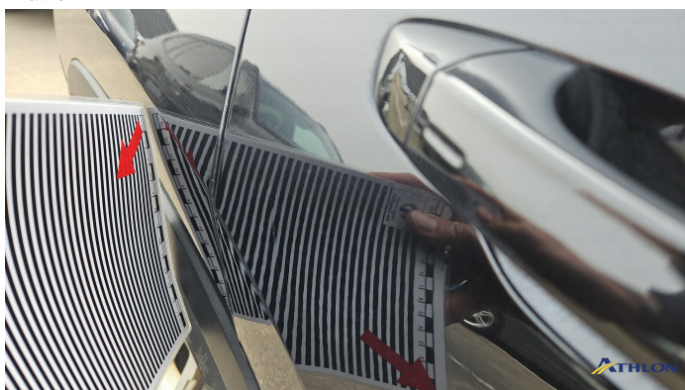
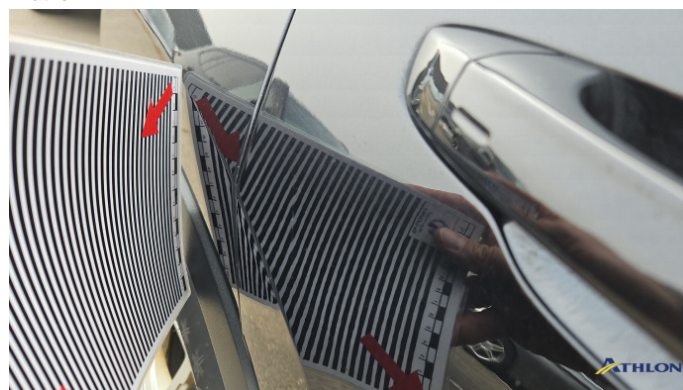
10. Tür Hinten - Rechts  
1 Delle

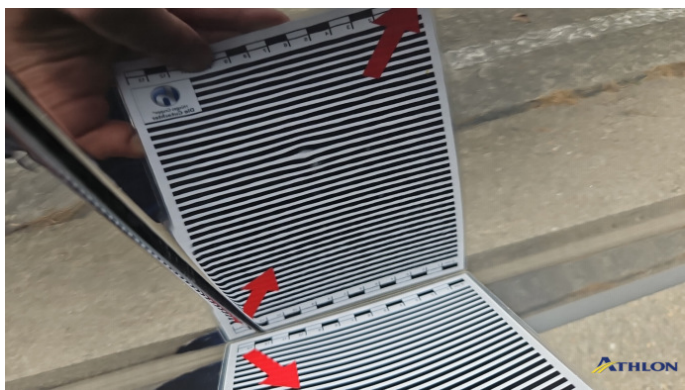
11. Tür Vorne - Rechts  
1 Delle

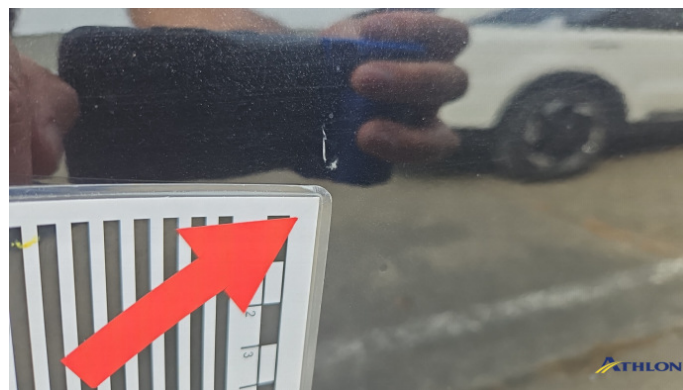
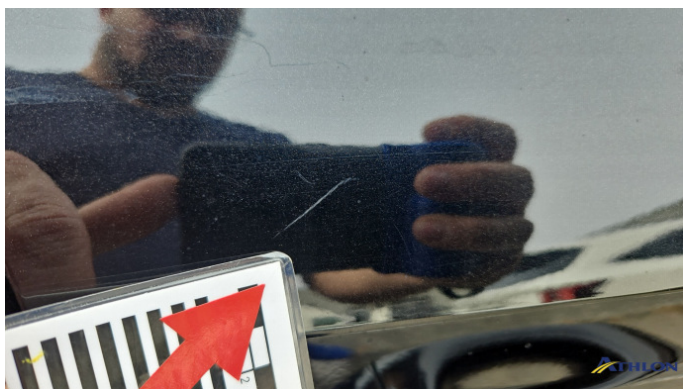
12. Tür Vorne - Rechts  
Kratzer

12. Tür Vorne - Rechts  
**Kratzer**

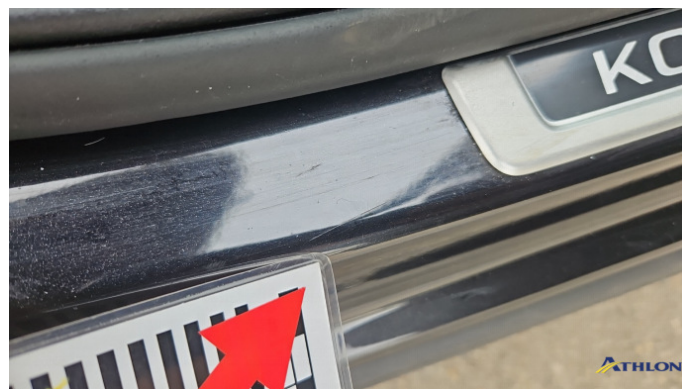
13. Türeinstieg Vorne - Rechts  
**Kratzer**

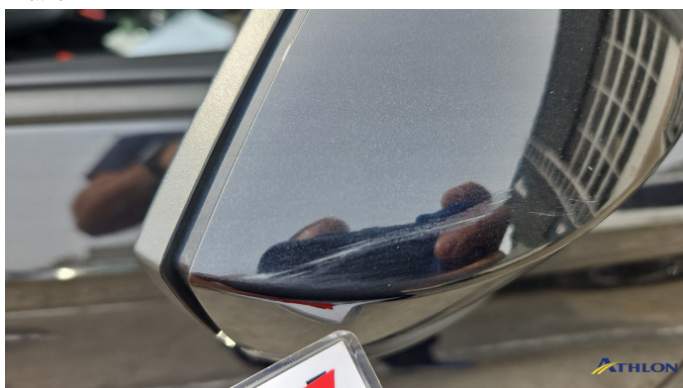
14. Außenspiegel Gehäuse - Rechts  
**Kratzer**

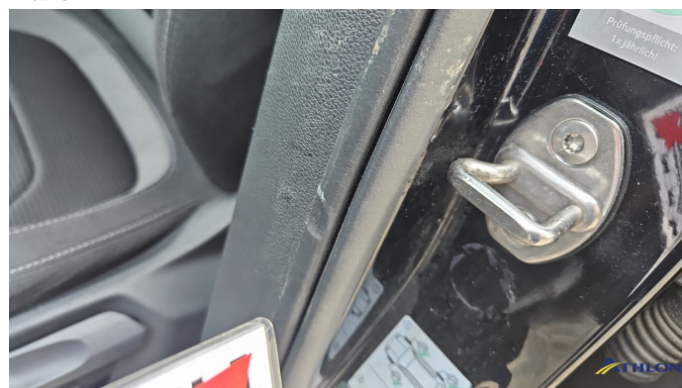
15. Türdichtung Vorne - Links  
**Gebrauchsspuren**

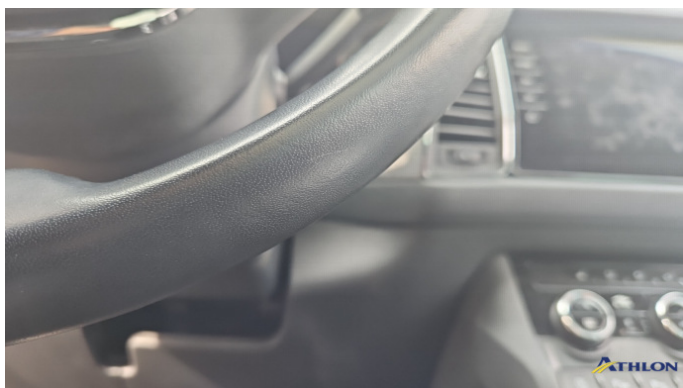
16. Lenkrad  
**Gebrauchsspuren**

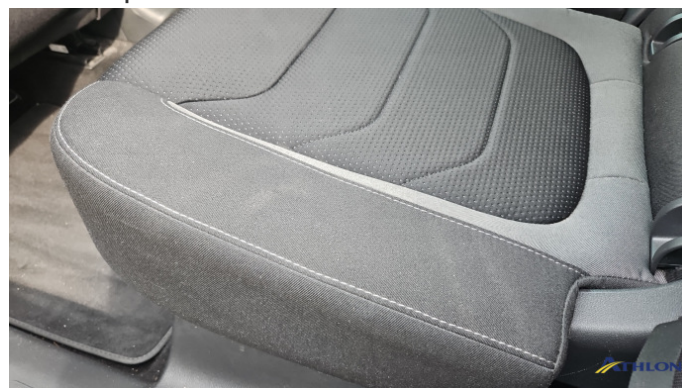
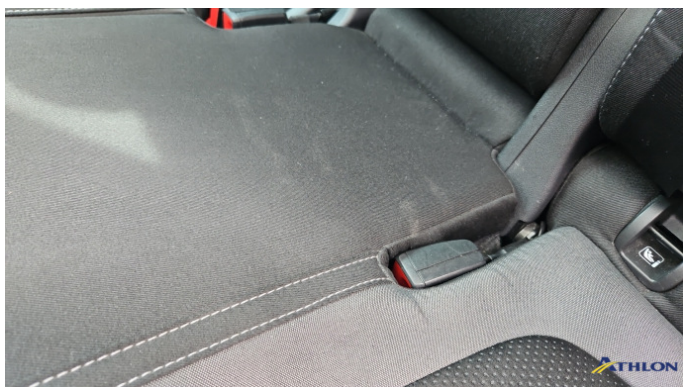
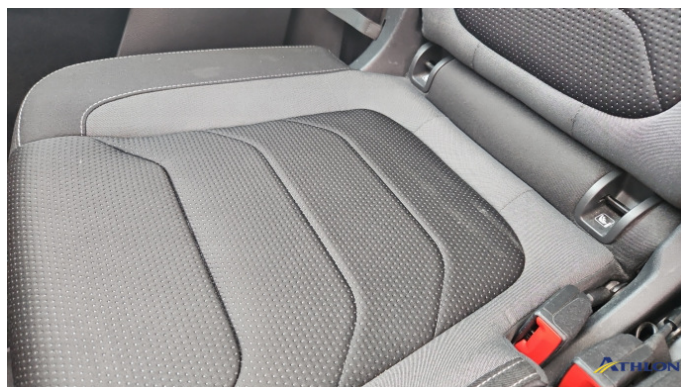
17. Sitzbank Hinten  
**Verschmutzt (mittel)**

17. Sitzbank Hinten  
Verschmutzt (mittel)

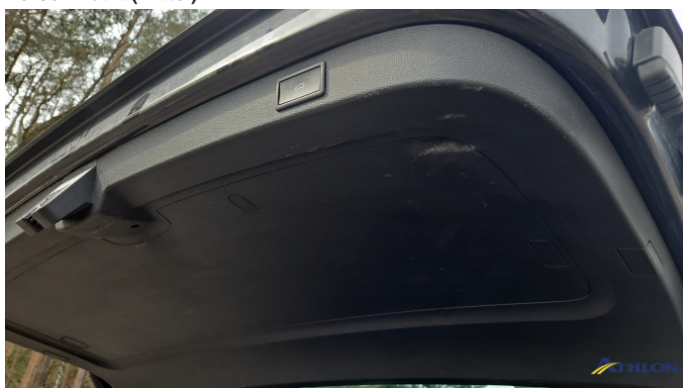
18. Heckdeckelverkleidung  
Gebrauchsspuren

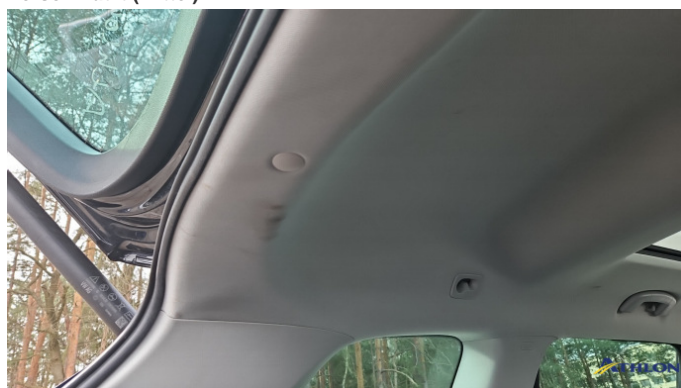
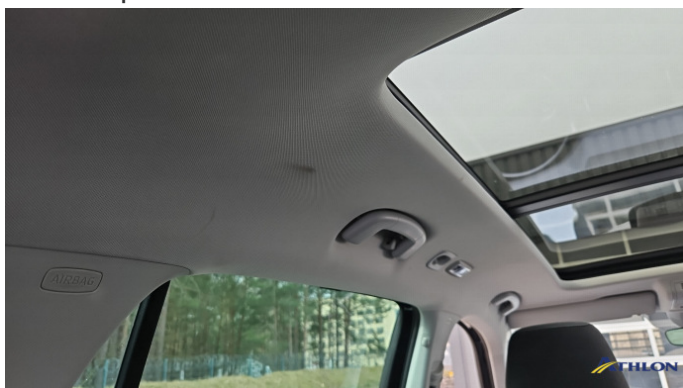
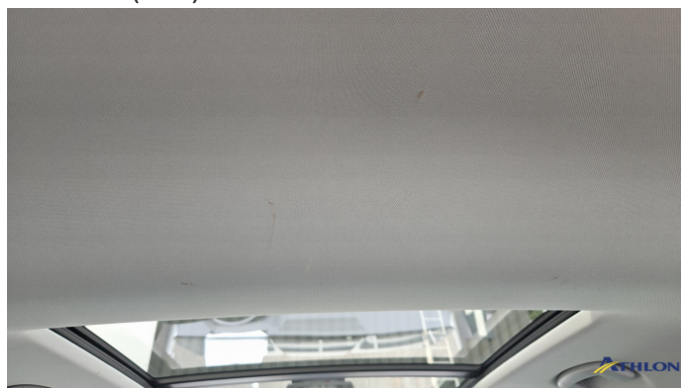
19. Dachhimmel  
Verschmutzt (mittel)
