## Athlon Verkaufsexpertise

| <b>Berichtsnummer :</b> | <b>0000000902733-DE949</b> | | |
| <b>Amtl. Kennzeichen :</b> | <b>M-HB 8382</b> | | |

#### Mercedes-Benz GLC .

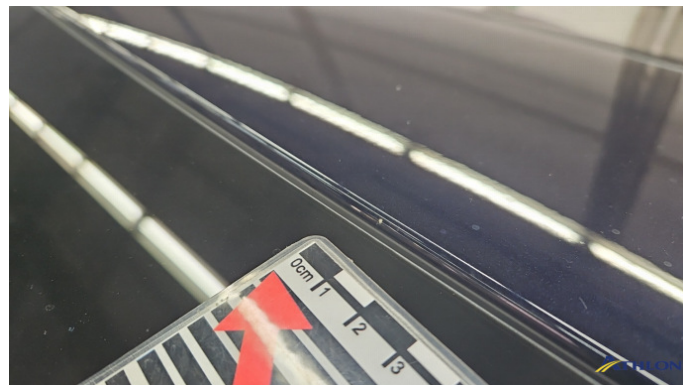
| | <b>Bauteil</b> | <b>Schaden</b> |
|---|---|---|
| 1. | Dach | Steinschlag |

1. Dach  
Steinschlag

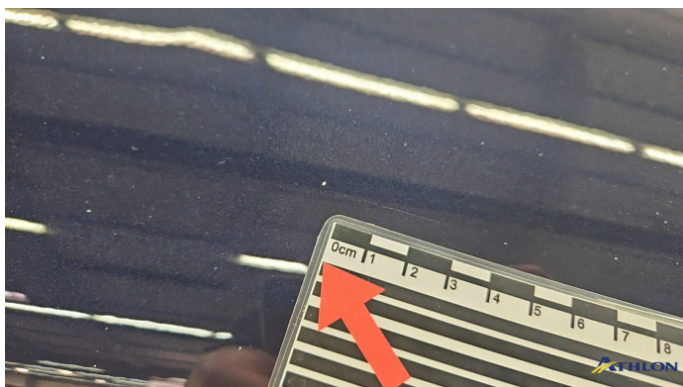
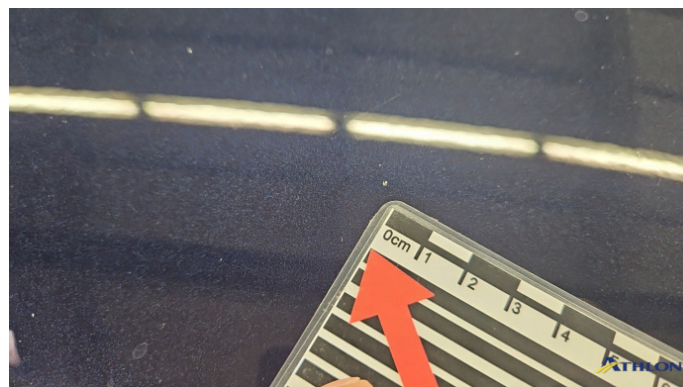
| | <b>Bauteil</b> | <b>Schaden</b> |
|---|---|---|
| 2. | Motorhaube | Steinschlag |

2. Motorhaube  
Steinschlag

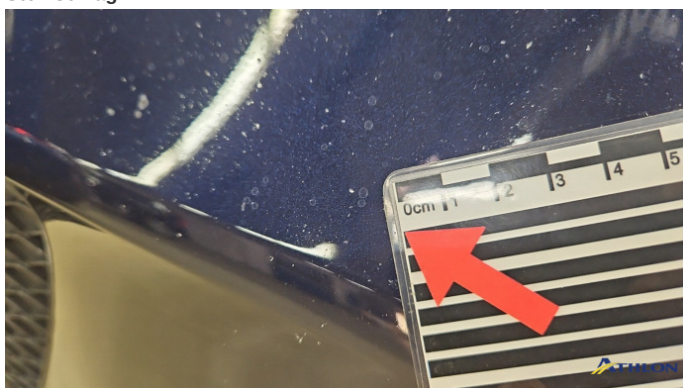
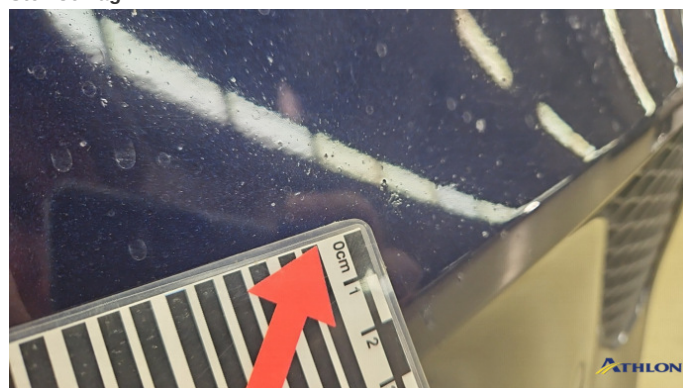
| | <b>Bauteil</b> | <b>Schaden</b> |
|---|---|---|
| 3. | Stoßfänger Vorne | Steinschlag |

3. Stoßfänger Vorne  
Steinschlag

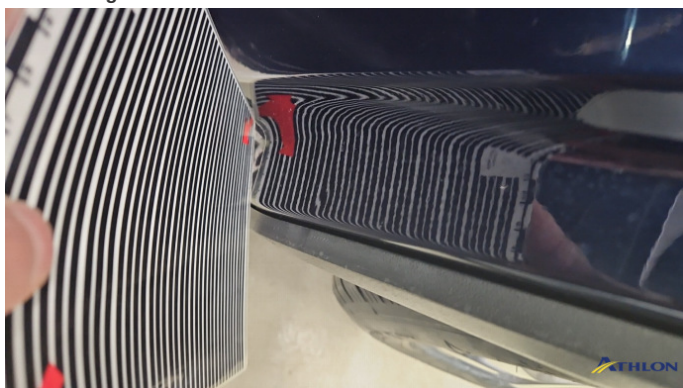
| | <b>Bauteil</b> | <b>Schaden</b> |
|---|---|---|
| 4. | Türeinstieg Hinten - Links | Verformt (leicht) |

4. Türeinstieg Hinten - Links  
Verformt (leicht)

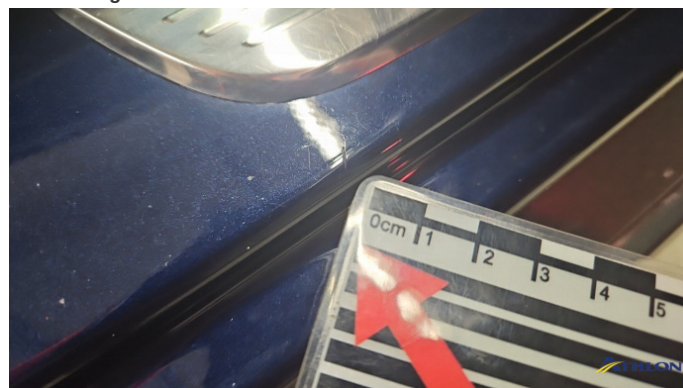
| | <b>Bauteil</b> | <b>Schaden</b> |
|---|---|---|
| 5. | Türeinstieg Vorne - Rechts | Kratzer |

5. Türeinstieg Vorne - Rechts  
Kratzer

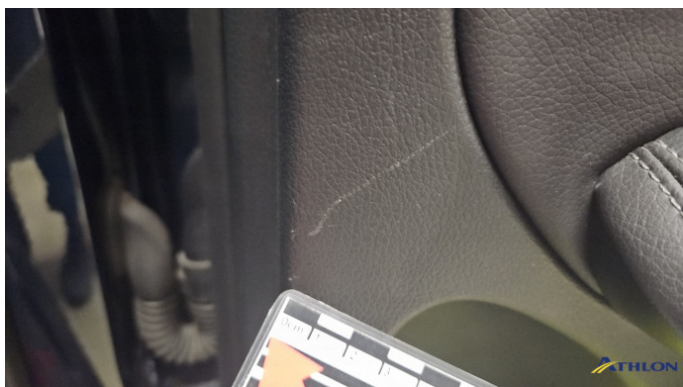
| | <b>Bauteil</b> | <b>Schaden</b> |
|---|---|---|
| 6. | Türverkleidung Hinten - Rechts | Gebrauchsspuren |

6. Türverkleidung Hinten - Rechts  
**Gebrauchsspuren**

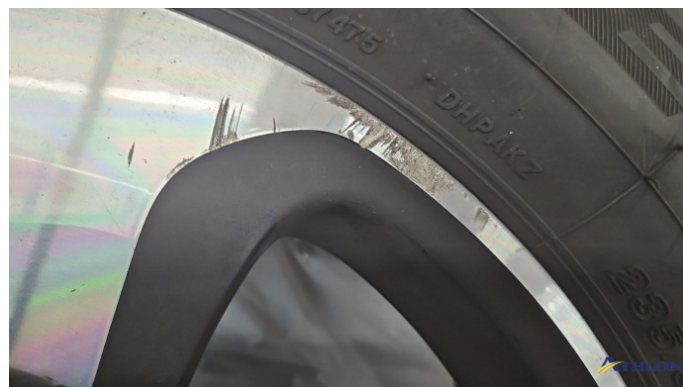
| | <b>Bauteil</b> | <b>Schaden</b> |
|---|---|---|
| 7. | Sommerfelge 1 | Kratzer |

7. Sommerfelge 1  
**Kratzer**

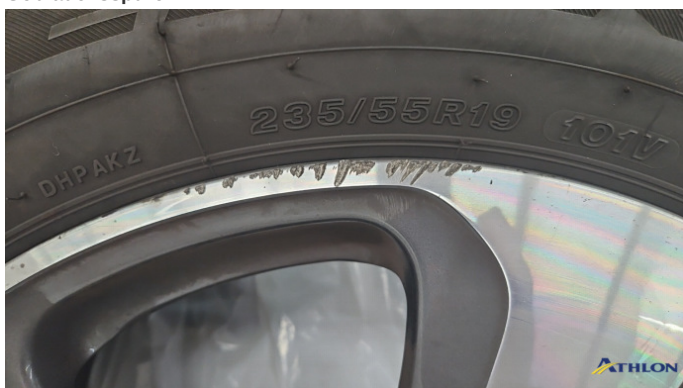
| | <b>Bauteil</b> | <b>Schaden</b> |
|---|---|---|
| 8. | Sommerfelge 2 | Kratzer |

8. Sommerfelge 2  
**Kratzer**

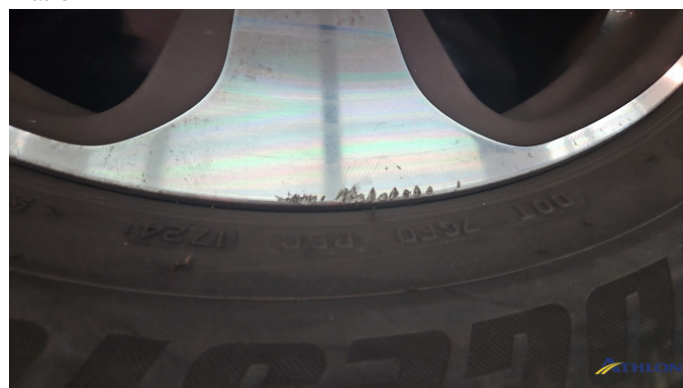
| | <b>Bauteil</b> | <b>Schaden</b> |
|---|---|---|
| 9. | Sommerfelge 3 | Kratzer |

9. Sommerfelge 3  
**Kratzer**
