Athlon Verkaufsexpertise

Kunde :	Athlon Germany KD	Vertragsnummer :	12044743
Berichtsnummer :	000000909203-DE949		
Amtl. Kennzeichen :	HN-C 8800E

Mercedes-Benz CLA Shooting Brake .

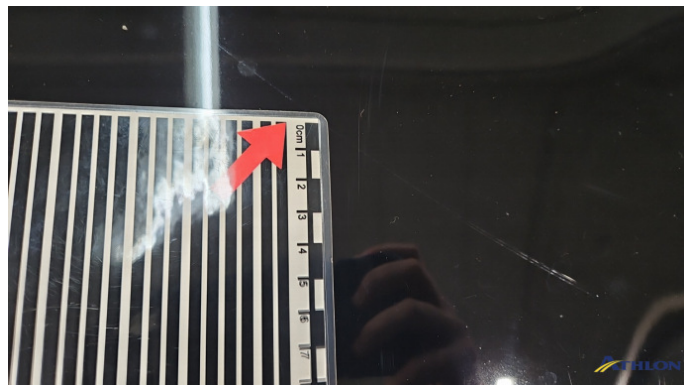
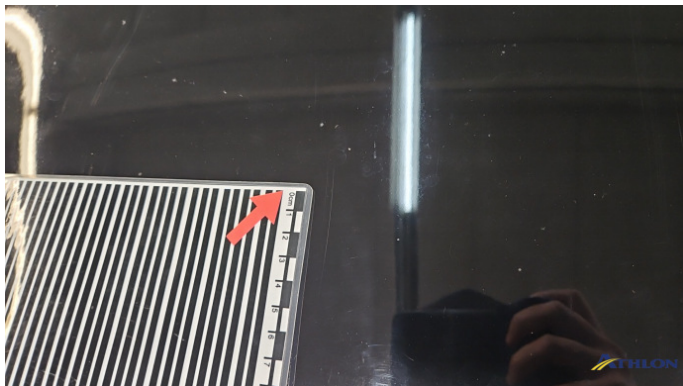
1. Motorhaube
Kratzer

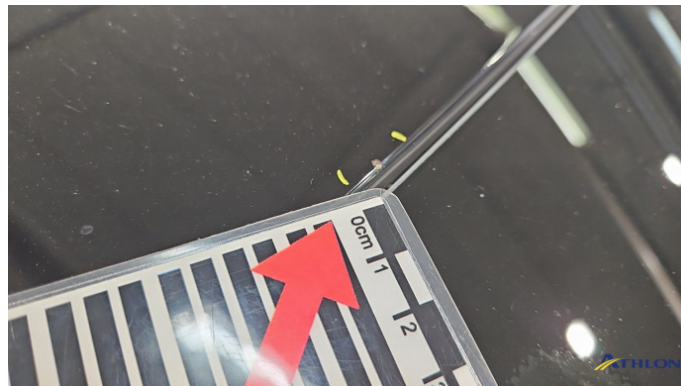
2. Dach
Rost

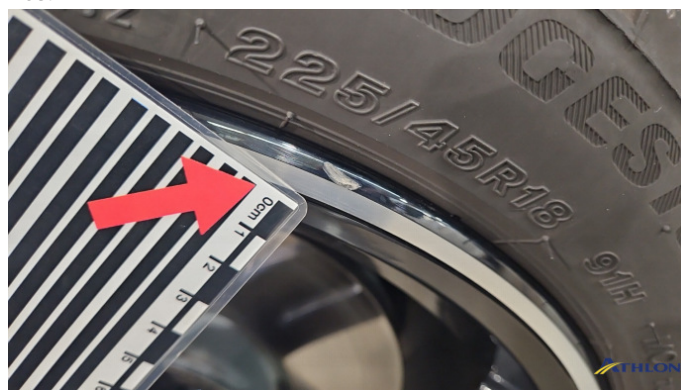
4. Felge Vorne - Links
Kratzer

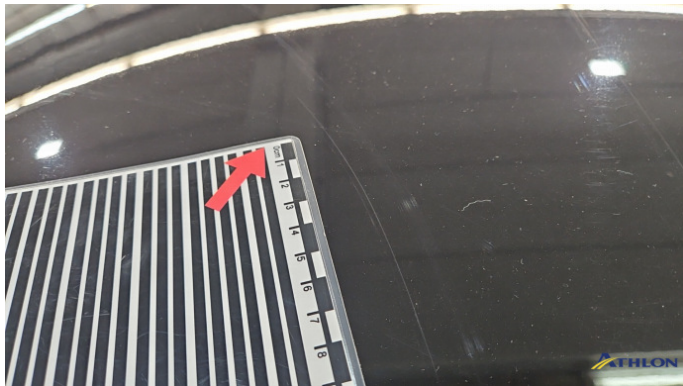
5. Dach
Kratzer

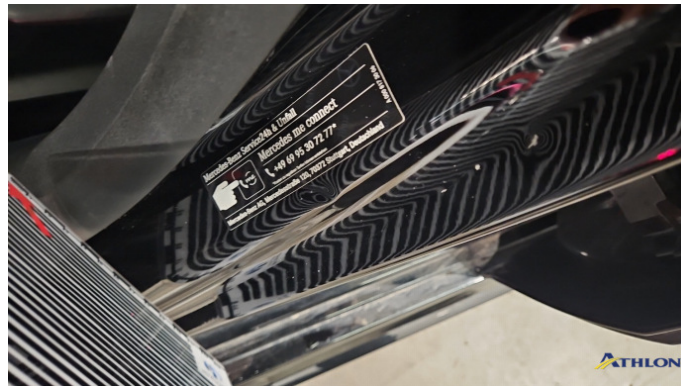
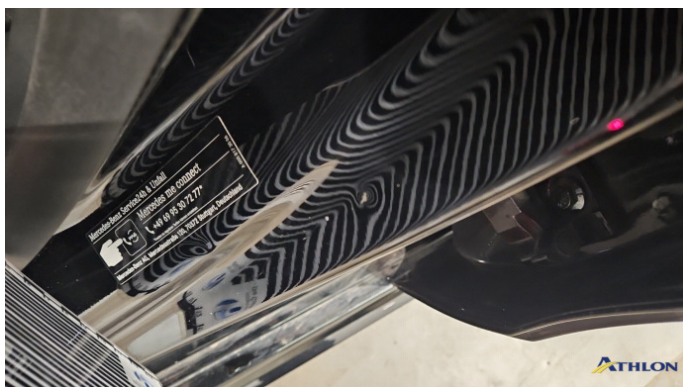
6. Türeinsteig Vorne - Links
Verformt (leicht)

6. Türeinstieg Vorne - Links
Verformt (leicht)

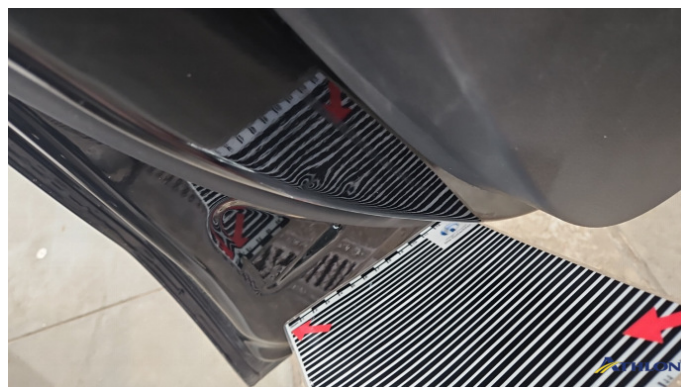
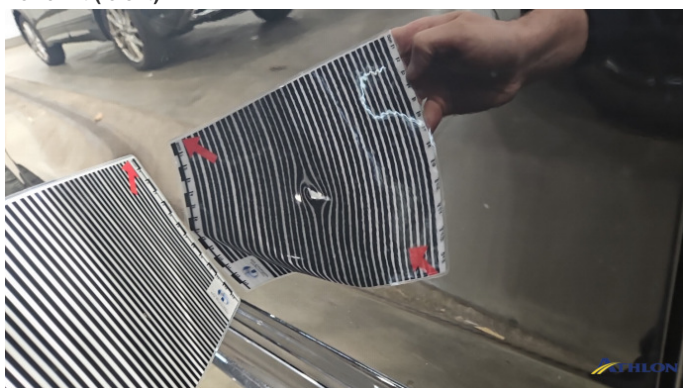
7. Tür Vorne - Links
Verformt (leicht)

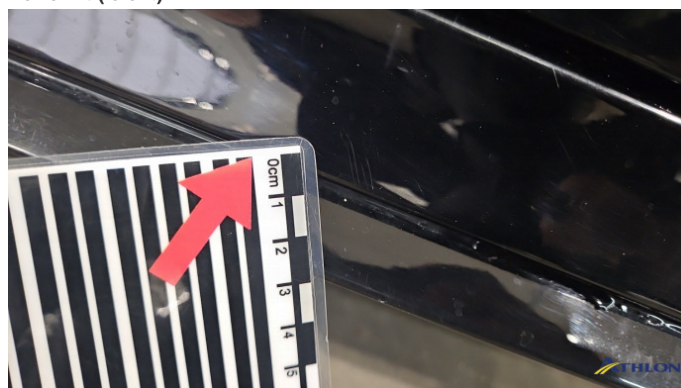
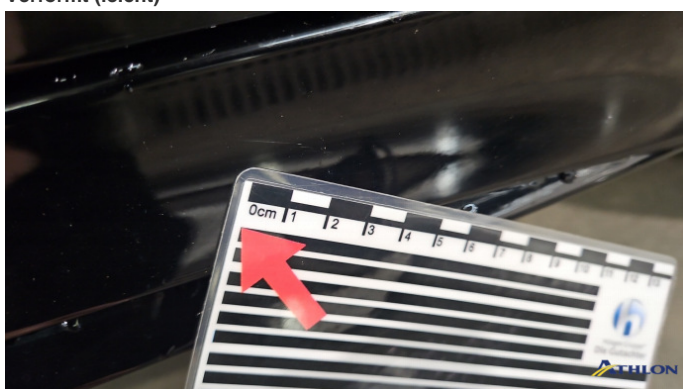
8. Schweller - Links
Kratzer

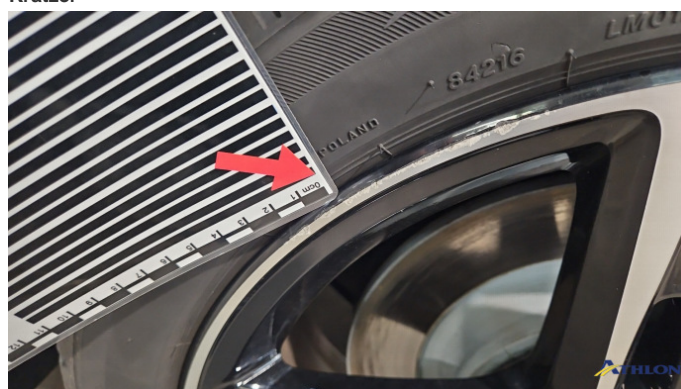
9. Felge Hinten - Links
Kratzer

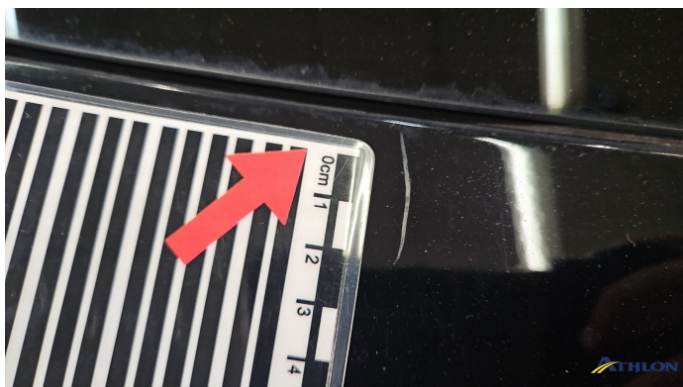
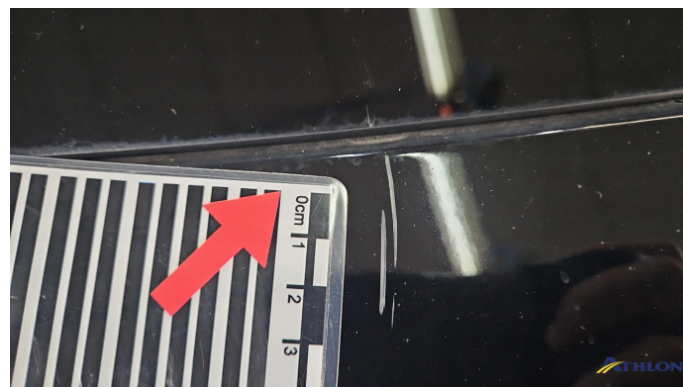
10. Heckklappe
Kratzer

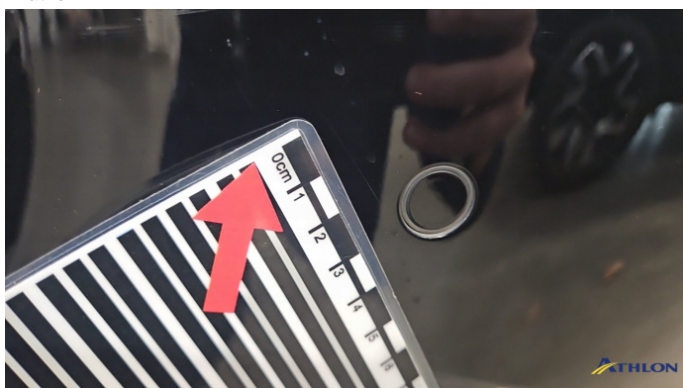
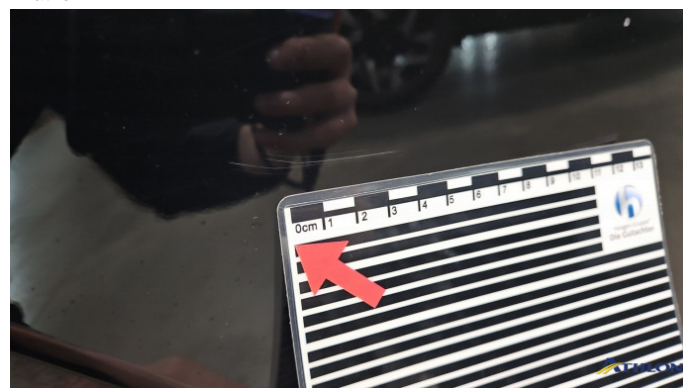
11. Stoßfänger Hinten
Kratzer

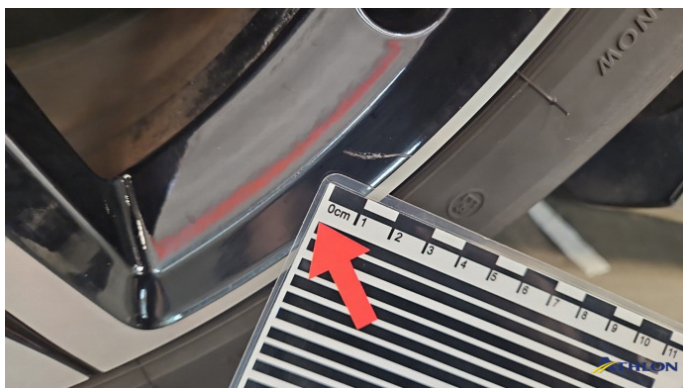
12. Felge Hinten - Rechts
Kratzer

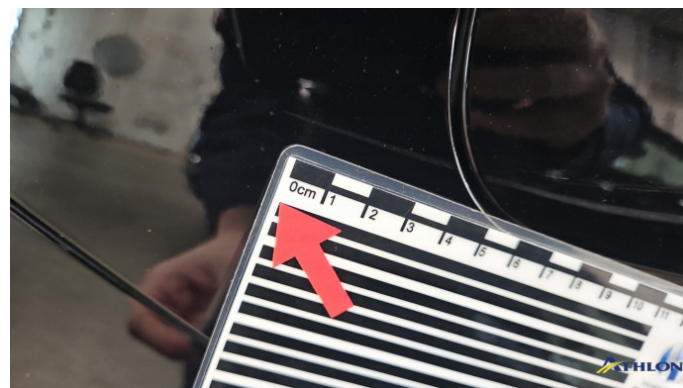
13. Seitenwand - Hinten - Rechts
Kratzer

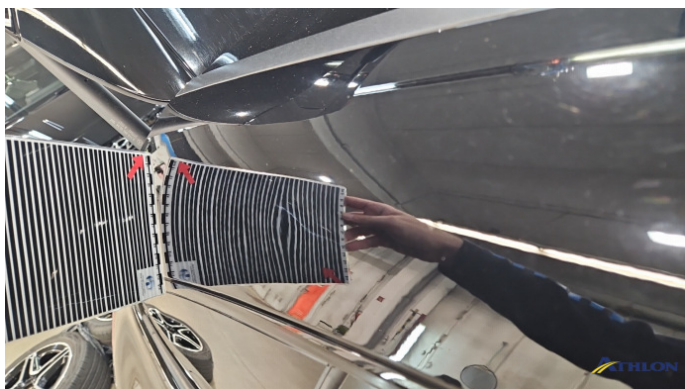
14. Dachrahmen - Rechts
Verformt (leicht)

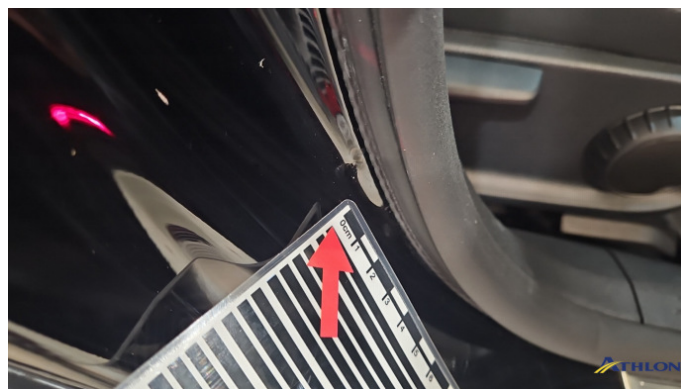
15. Türeinstieg Vorne - Rechts
1 Delle

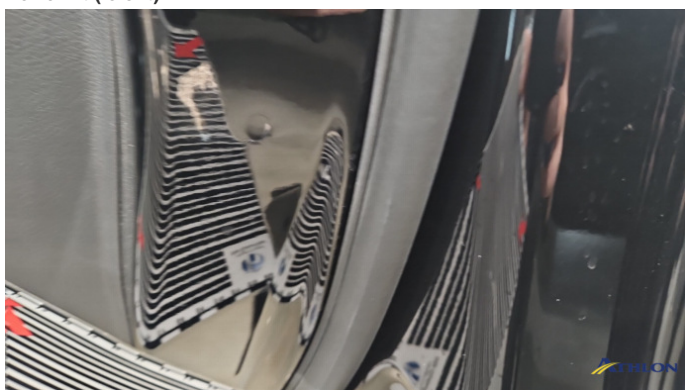
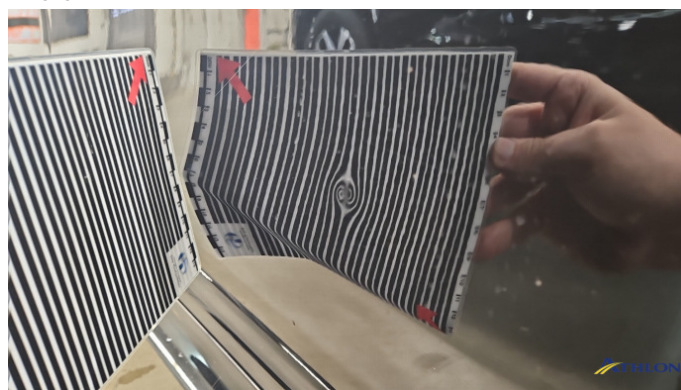
16. Tür Vorne - Rechts
2 Dellen

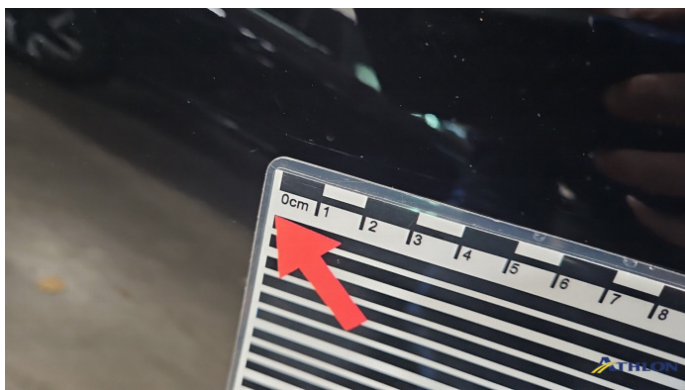
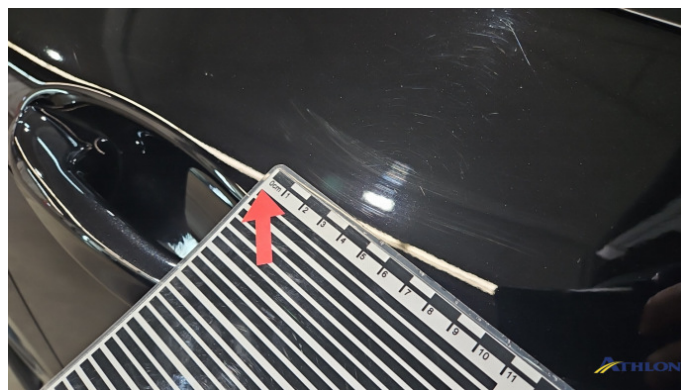
17. Tür Hinten - Rechts
Kratzer

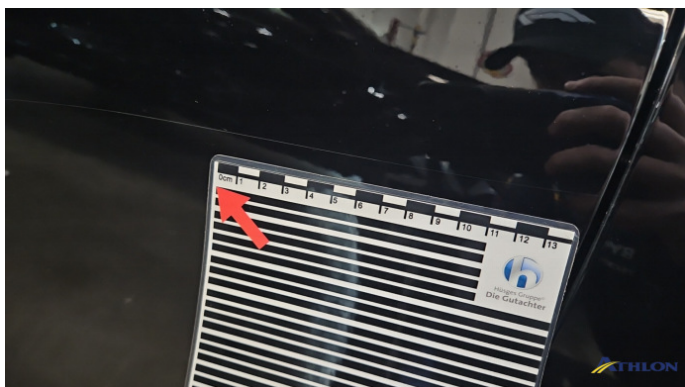
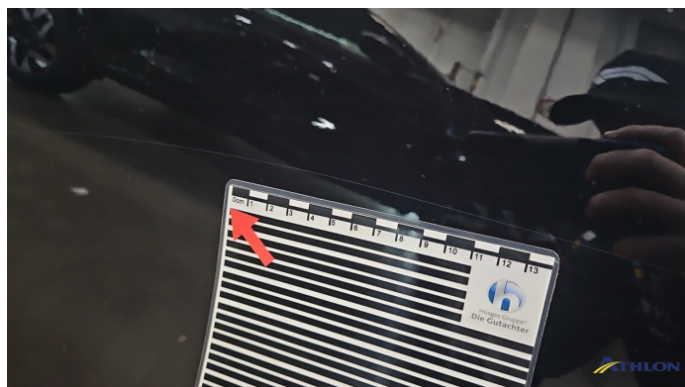
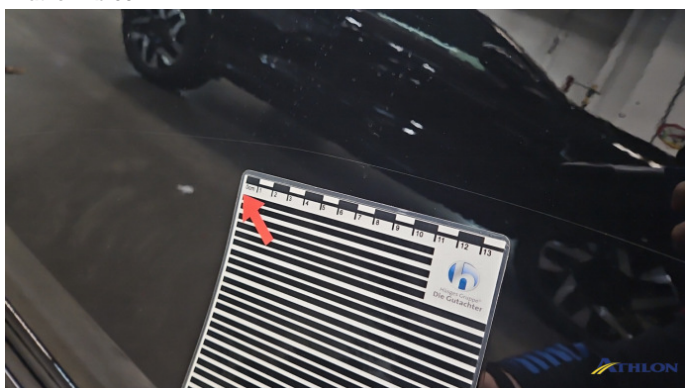
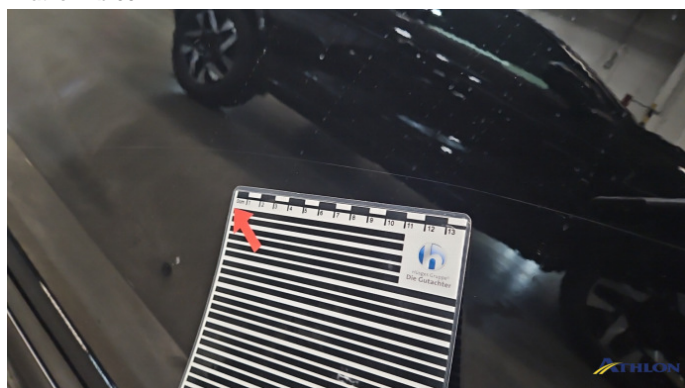
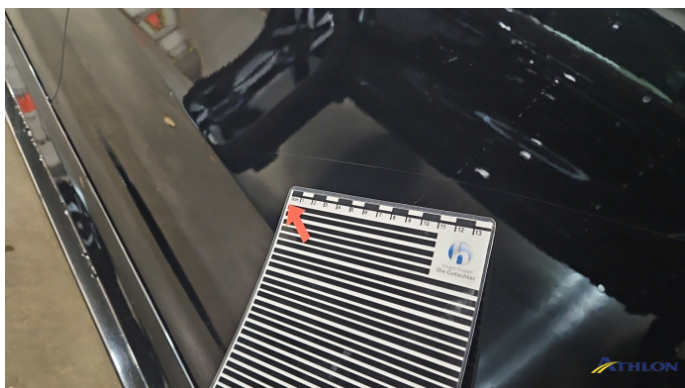
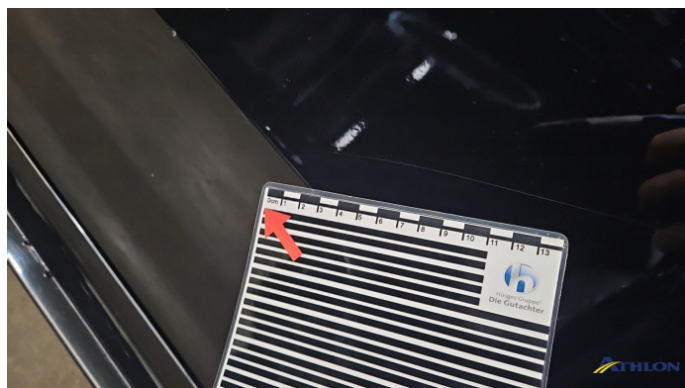
18. Tür Vorne - Rechts
Kratzer Ab 60mm

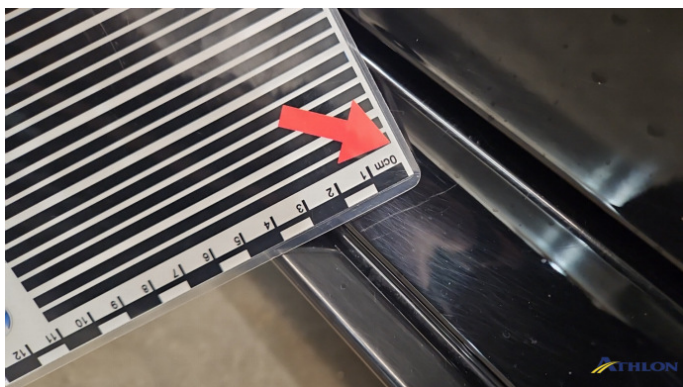
19. Schweller - Rechts
Kratzer

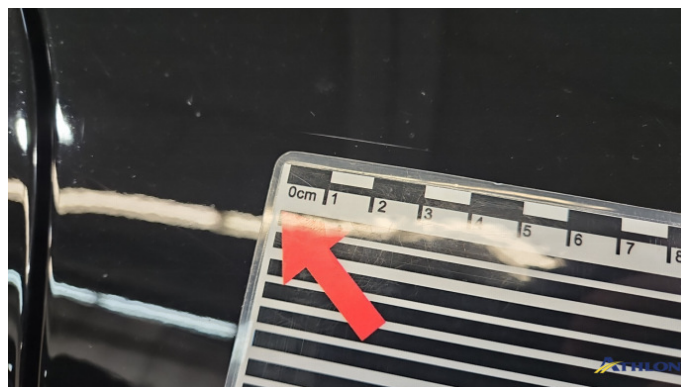
20. Kotflügel Vorne - Rechts
Kratzer

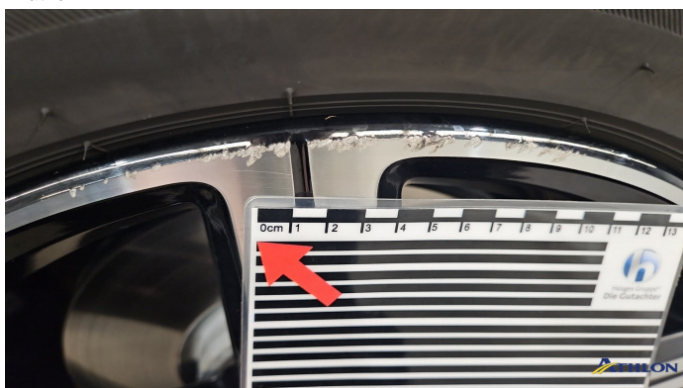
21. Felge Vorne - Rechts
Kratzer

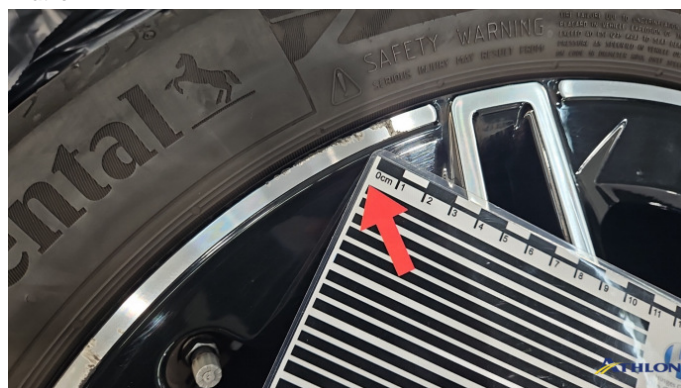
22. Sommerfelge 1
Kratzer

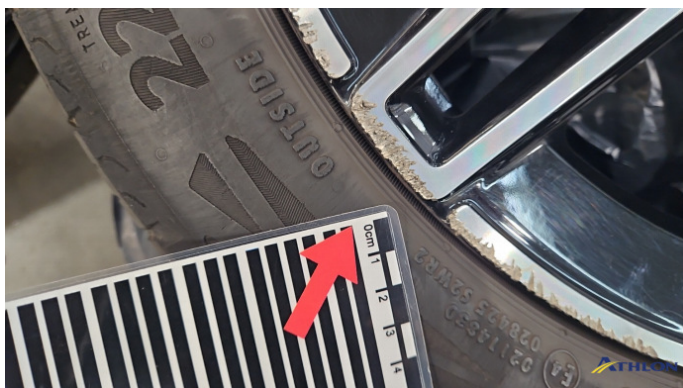
23. Sommerfelge 2
Kratzer

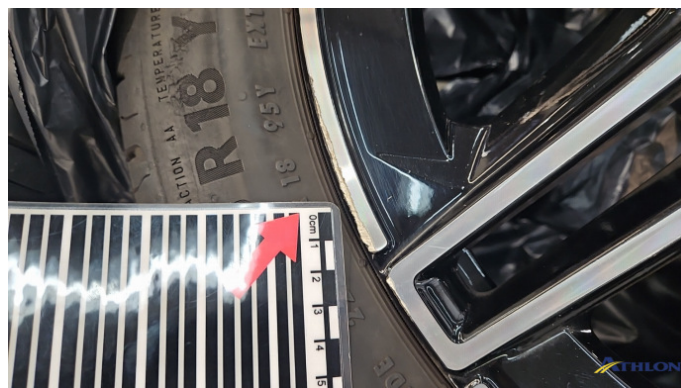
24. Sommerfelge 3
Kratzer

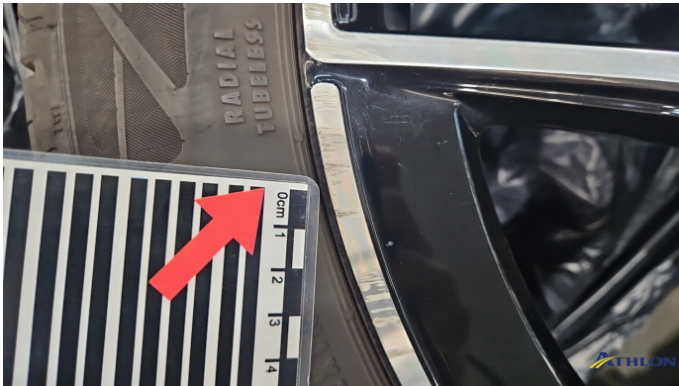
25. Sommerfelge 4
Kratzer
